## Tutkintaselostus

B7/2009R

# **Kuolemaan johtanut tasoristeysonnettomuus Loviisassa 17.7.2009**

### FATAL LEVEL CROSSING ACCIDENT IN LOVIISA, FINLAND, ON 17 JULY 2009

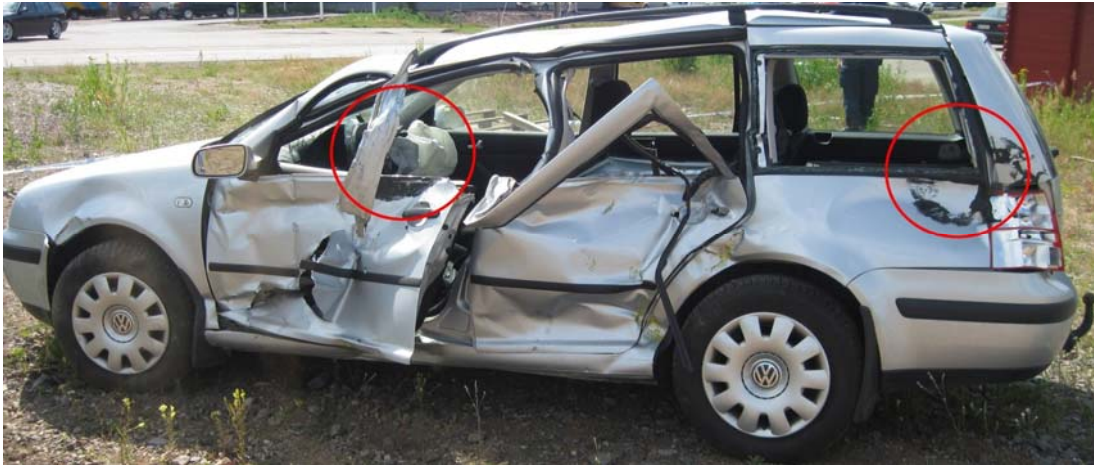
Juna törmäsi henkilöauton vasempaan sivuun. Junan vasen vetopuskin osui vasempaan etuoveen noin 80 cm korkeudelle ja oikea puskin vasemman D-pilarin kohdalle. Vasempaan etu- ja takaoveen tuli törmäyksessä noin 20 cm painumia ja ovipellit repeytyivät. Myös muualle koriin tuli pienempiä vaurioita.

Kuva 2. Onnettomuusajoneuvo. Veturin puskimien jättämät jäljet on merkitty punaisella.

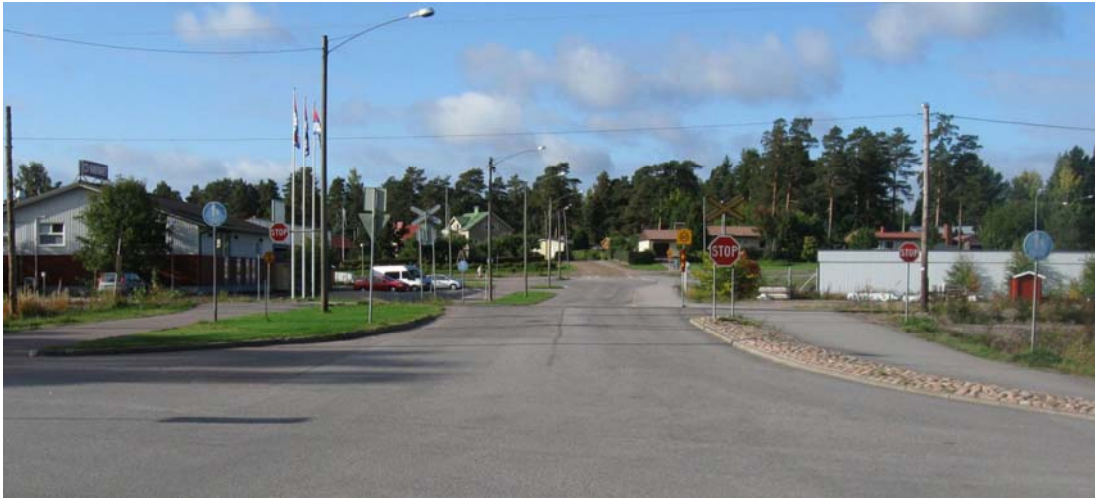
Kadun ja radan välinen kulma on 90°. Tasoristeuksen kansirakenne on tehty puusta ja oli hyväkuntoinen. Kadun pinta on asfalttia. Odotustasanteet nousevat hyvin loivasti kohti rataa ja ovat hyväkuntoiset. Tasoristeyksessä on yksiraiteisen rautatien tasoristeys - liikennemerkki ja STOP-liikennemerkki seitsemän metriä ennen kiskoja. Kadun kummallakin puolella on kevyen liikenteen väylät, joissa on STOP-merkit. Kaikki liikennemerkkit olivat hyväkuntoisia.

*Kuva 3. Onnettomuustasoristeys idästä, eli auton tulosuunnasta katsoen.*

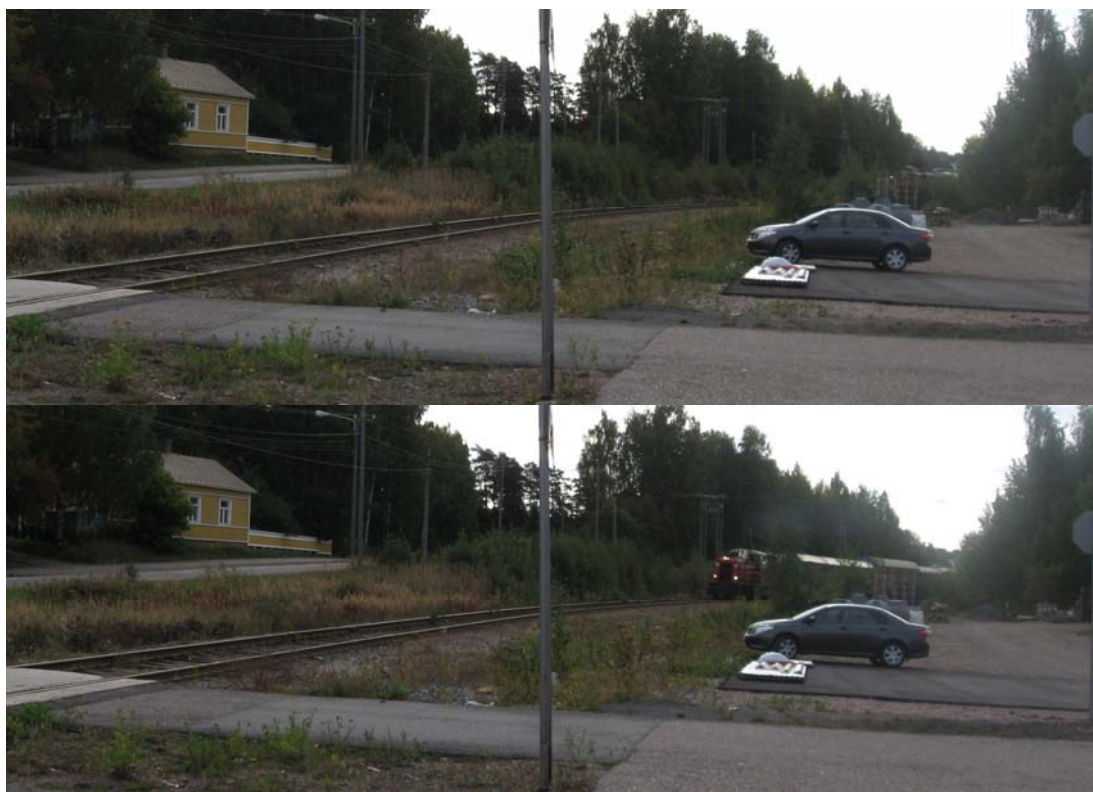
**Kuva 4.** Näkemä lännestä oikealle rautakaupan pihan yli. Näkemäalueella on pensaikkoa ja varastoitua tavaraa, jotka haittaavat saapuvan junan havainnointia. Ylemmässä kuvassa veturi on henkilöauton takarenaan kohdalla kuormalavapinon kohdalla. Näkemäalueella oleva henkilöauto ei ole esteenä junan havaitsemiselle. Kuvan juna ei liity onnettomuuteen.

**Figure 4.** Sightline from the west to the right-hand side, over the hardware store courtyard. The sightline range incorporates vegetation and stockpiled goods that hamper perception of an approaching train. In the uppermost image, the locomotive is aligned with the rear wheels of the car situated at the pallet. The car on the sightline does not obstruct perception of the train. The train in the figures has no connection with the accident.

Rautakaupan pihalla on ollut viime vuosien aikana varastoituna erilaisia tavaroita, joista osa on ollut useiden metrien korkuisia. Kuvassa 4 näkyy muun muassa kuormalavapino, joka haittaa junan havaitsemista. Pihaa käytetään myös pysäköintialueena. Pysäköitäville ajoneuvoille ei ole asetettu rajoituksia.

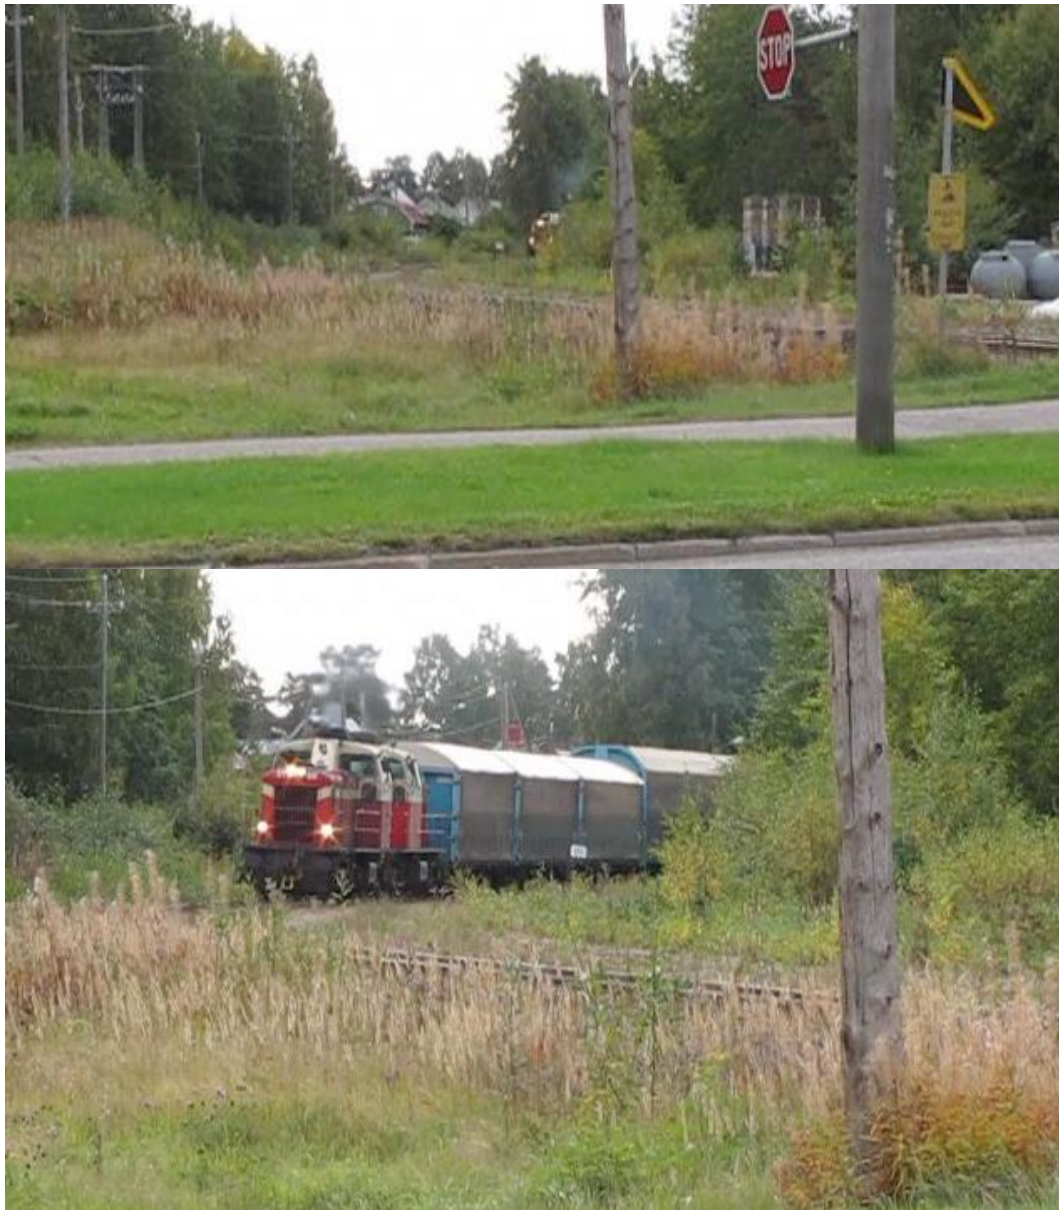
*Kuva 5. Näkemä onnettomuusajoneuvon saapumissuunnasta junan tulosuuntaan, eli idästä vasemmalle. Yläkuvassa juna tulee näkyviin noin 19 sekuntia ennen tasoristeykseen tuloa. Alakuvassa etäisyys on 13 sekuntia. Kuvan juna ei liity onnettomuuteen.*

*Figure 5. Sightline from the direction of approach of the car to that of the train – i.e., from the east to the left-hand side. In the uppermost image, the train comes into view approximately 19 seconds before reaching the level crossing. In the lowermost image, the temporal distance is 13 seconds. The train in the figures has no connection with the accident.*

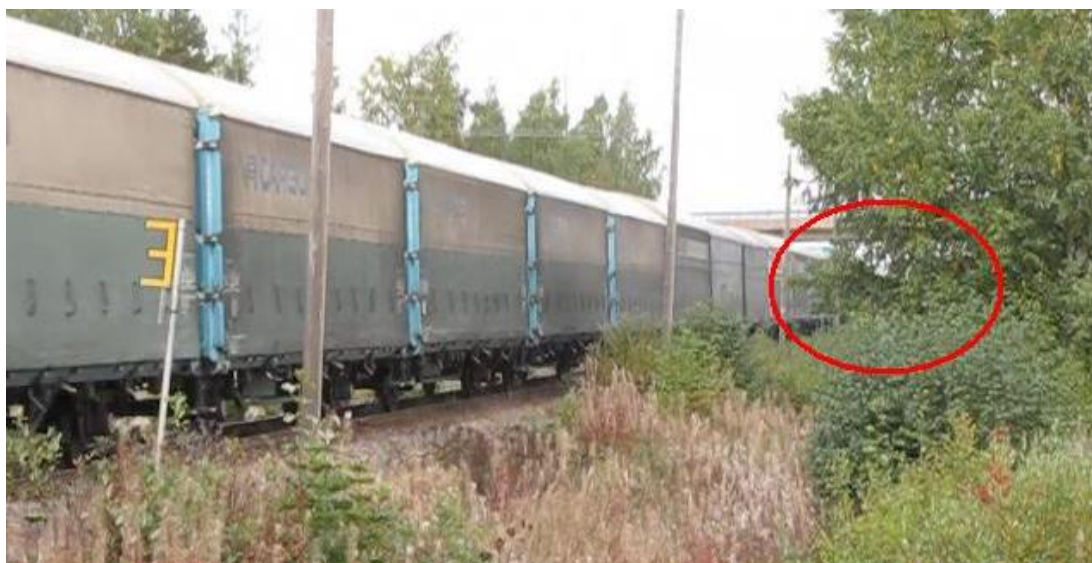
*Kuva 6. Näkemä idästä oikealle kuvattuna 12 metrin päästä kiskoista.*

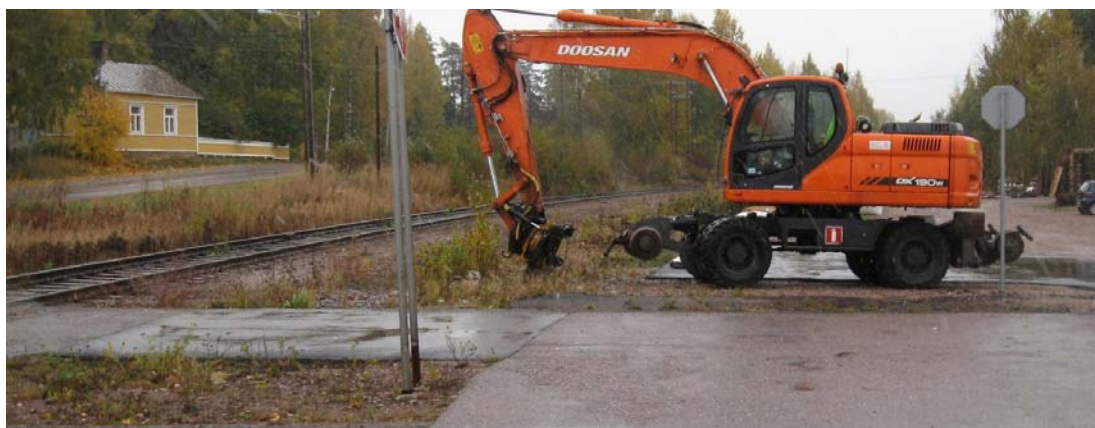
Onnettomuustasoristeyksen puutteina ohjaavaan normiin eli RATOon verrattuna oli vajaa näkemät etelän suuntaan ja risteävien teiden etäisyys tasoristeyksestä. Esimerkiksi risteyskulma, tien kunto, odotustasanteet ja liikennemerkkien kunto olivat ohjeen mukaiset.

Pahimmillaan näkemä voi olla kuvan 7 kaltainen. Rautakaupan pysäköintialueella ei ollut mitään rajoituksia pysäköitävien ajoneuvojen koon suhteen ja henkilöautoa korkeampi ajoneuvo voi estää junan havaitsemisen.

*Kuva 7. Rautakaupan pihalle pysäköity henkilöautoa korkeampi ajoneuvo haittaa junan havaitsemista.*

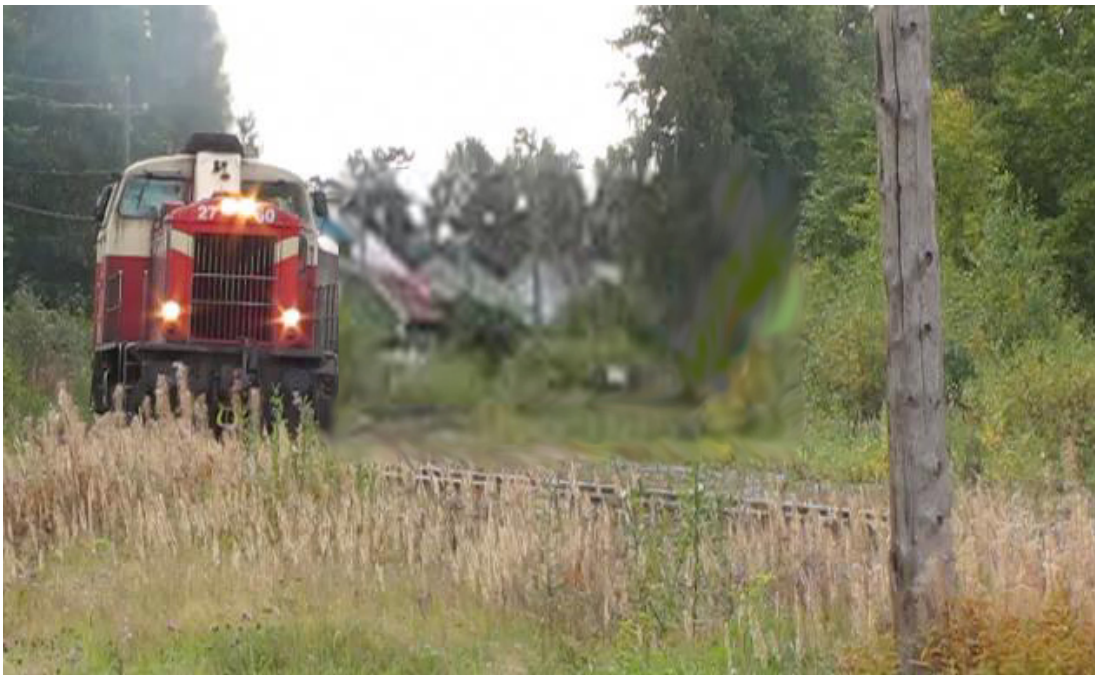
*Kuva 8. Onnettomuusjunassa oli vain yksi vaunu, joka oli radan kaarteessa veturien takana piilossa tasoristeyksessä olevan kannalta. Kuvassa juna on noin yhdeksän sekunnin päässä tasoristeyksestä. Kuvaa on muokattu poistamalla junan vaunut toisesta vaunusta alkaen.*
