Tutkintaselostus

B7/2007R

Kuolemaan johtanut tasoristeysonnettomuus Lahdessa 21.11.2007

**Onnettomuustutkintakeskus
Centralen för undersökning av olyckor
Accident Investigation Board Finland**

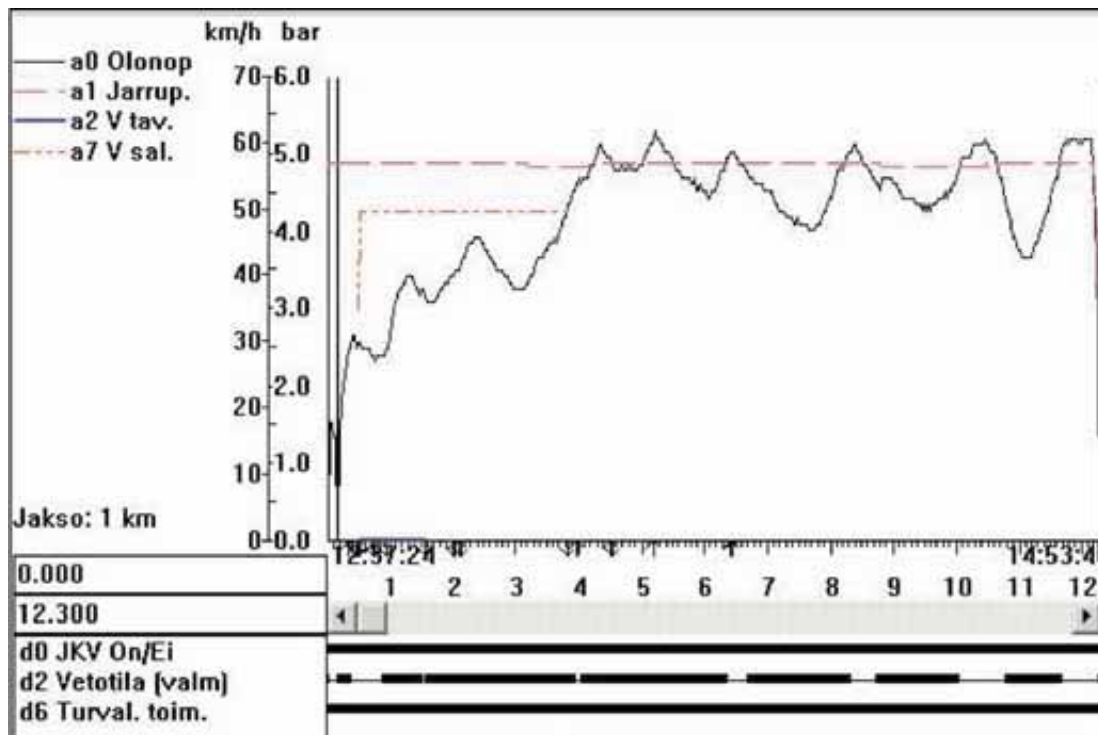
Poliisin mittauksen mukaan juna pysähtyi 125 metrin päähän tasoristeyksestä. Etäisyystiedon perusteella junan kulunrekisteröinnistä oli nähtävissä, että kuljettaja ei ehtinyt jarruttaa lainkaan ennen törmäystä vaan junalla oli törmäyshetkellä linjanopeus 60 km/h.

Kuva 4. Junan kulunrekisteröintilaitteen graafinen tuloste.

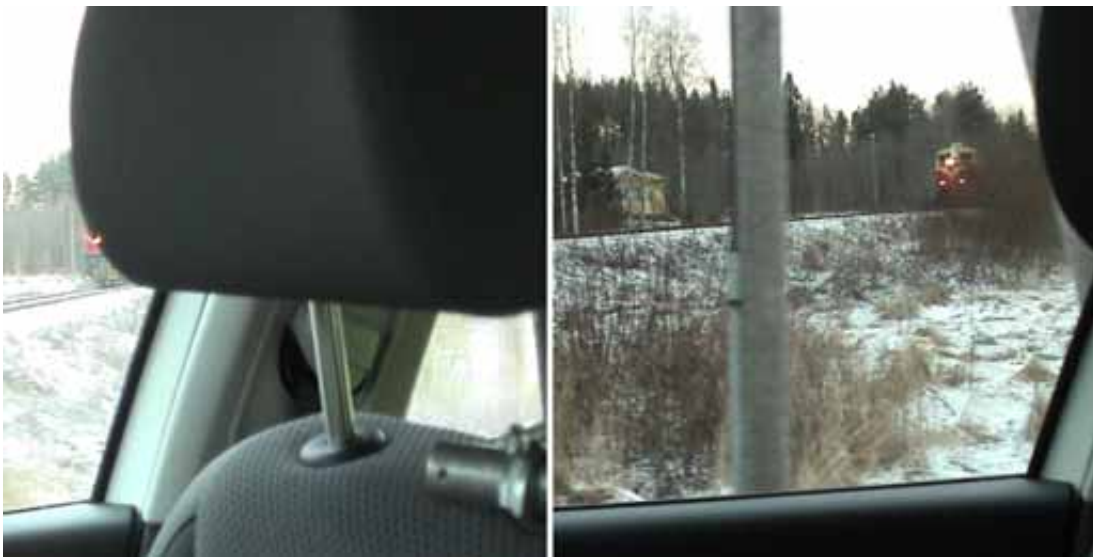
Auton tulosuunnassa 20–30 metrin päässä näkemä tasoristeykseen ja sen lähistölle on hyvä. Näkemä vasemmalle on parempi kuin oikealle. Oikealla olevat pensaat rajoittavat näkemää kauemmaksi junan tulosuuntaan. Tien nousevasta profiilista johtuen auton kuljettaja joutuu katsomaan rataa hieman yläviistoon. Tien ja rautatien kulmasta johtuen oikealle radan suuntaan katsottaessa oikean etuistuimen niskatuki ja henkilöauton keskipilari häiritsevät näkyvyyttä. Paikan tuttuus ja käsitys junaliikenteen vähäisyydestä ovat saattaneet vähentää kuljettajan tarkkaavaisuutta hänen lähestyessä tasoristeystä.

Kuva 6. Henkilöauton oikeanpuoleisen istuimen niskatuki ja oikeanpuoleinen keskipilari estävät pahimmassa tapauksessa kuljettajan näkemästä junaa lainkaan (vasen kuva). Auton kuljettajan on kurkotettava nähdäkseen hyvin radan suuntaan (oikea kuva). Kuvat on otettu onnettomuustasoristeyksessä. (Kuvat: koeajovideo.)

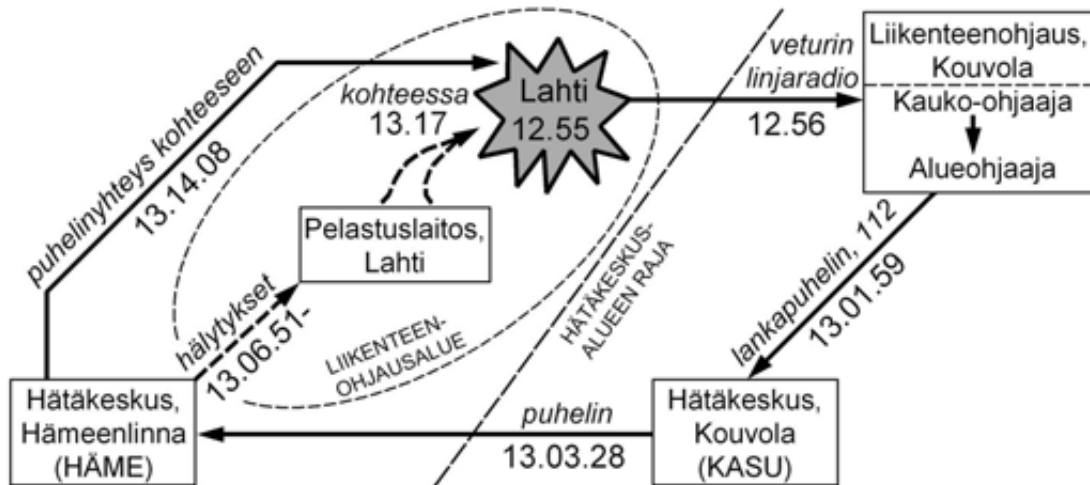
Hätäpuhelujen ja hälytysten kulku on esitetty kuvassa 7. Onnettomuuspaikkakunta Lahti kuuluu Hämeen hätäkeskuksen hätäkeskusalueeseen.

Veturinkuljettaja ilmoitti voimassa olevien VR:n ohjeiden mukaisesti onnettomuudesta linjaradiolla liikenteenohjaukseen Kouvolaan. Liikenteenohjauksesta vastannut Lahti–Riihimäki-välin kauko-ohjaaja ilmoitti onnettomuudesta samassa tilassa olevalle alueohjaajalle. Vaikka veturinkuljettaja ilmoitti ensimmäisen yhteydenottonsa lopuksi epäilevänsä tasoristeyksen olevan Heikinpellontien tasoristeys, tieto hukkui liikenteenohjauksen sisälle. Alueohjaaja paikallisti tasoristeystä aluksi veturinkuljettajan ilmoittaman ratakilometritiedon 142 avulla. Koska hänen käytössään olleessa tasoristeysluettelossa ei ollut lainkaan tasoristeyskiä kyseisellä kilometrillä, ei hän saanut täyttä varmuutta tiedon oikeellisuudesta. Ennen hätäpuhelua alueohjaaja muutti saamansa ratakilometritiedon etäisyudeksi Lahden rautatieasemalta.

Kuva 7. Liikenteenohjauksen kautta kulkenut hätäilmoitus meni onnettomuuspaikan kannalta väärään hätäkeskukseen.

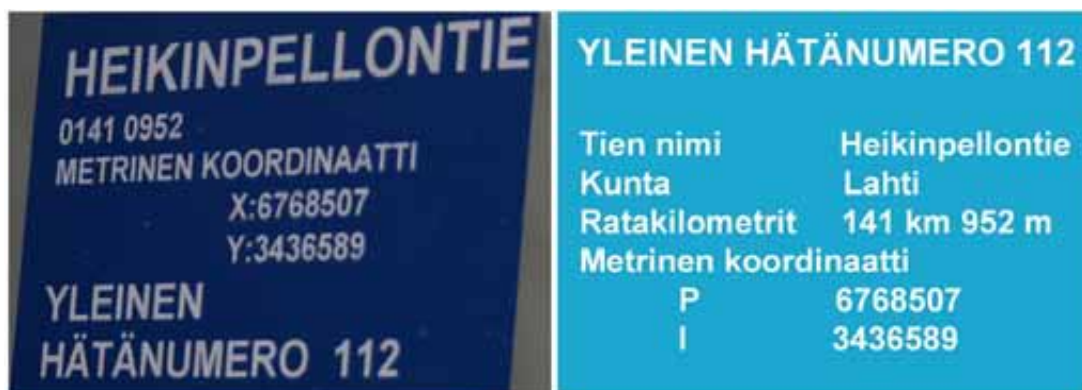
Nykyisen tarran sisältö ei ole ihanteellinen ilmoittajan tai häätäkeskuksen kannalta. Tarran tekstiä tulisikin kehittää esimerkiksi kuvassa 6 oikealla puolella olevaan muotoon.

Kuva 8. Nykyisin käytössä oleva tasoristeystarra vasemmalla ja esitys uudeksi tarraksi oikealla.
