RAPPORT D'ENQUETE

DERAILLEMENT DE DEUX WAGONS D'UN TRAIN DE MARCHANDISES ENTRE OTTIGNIES ET GENVAL

le dimanche 02 septembre 2007

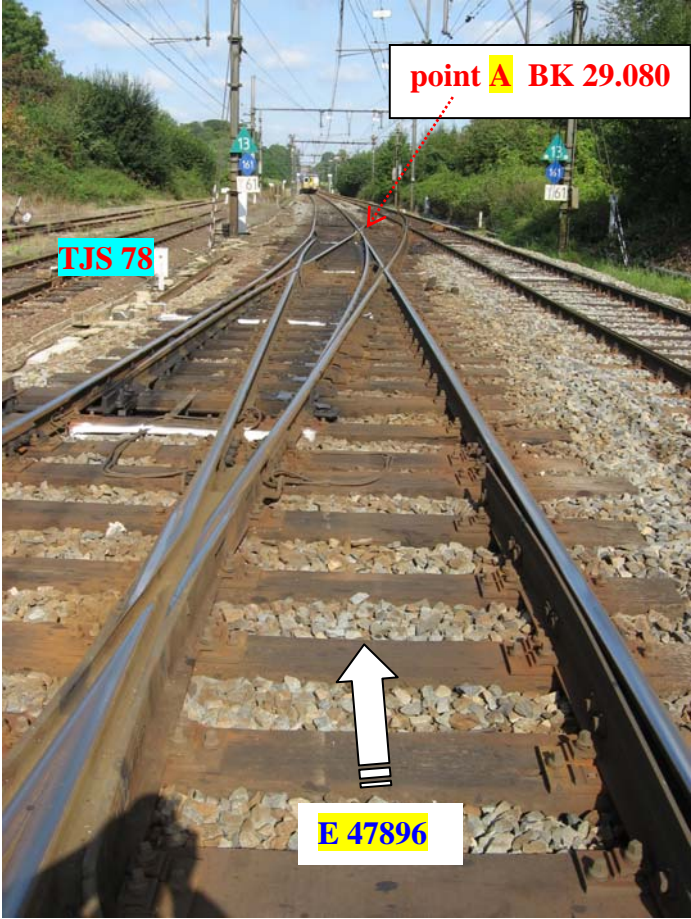
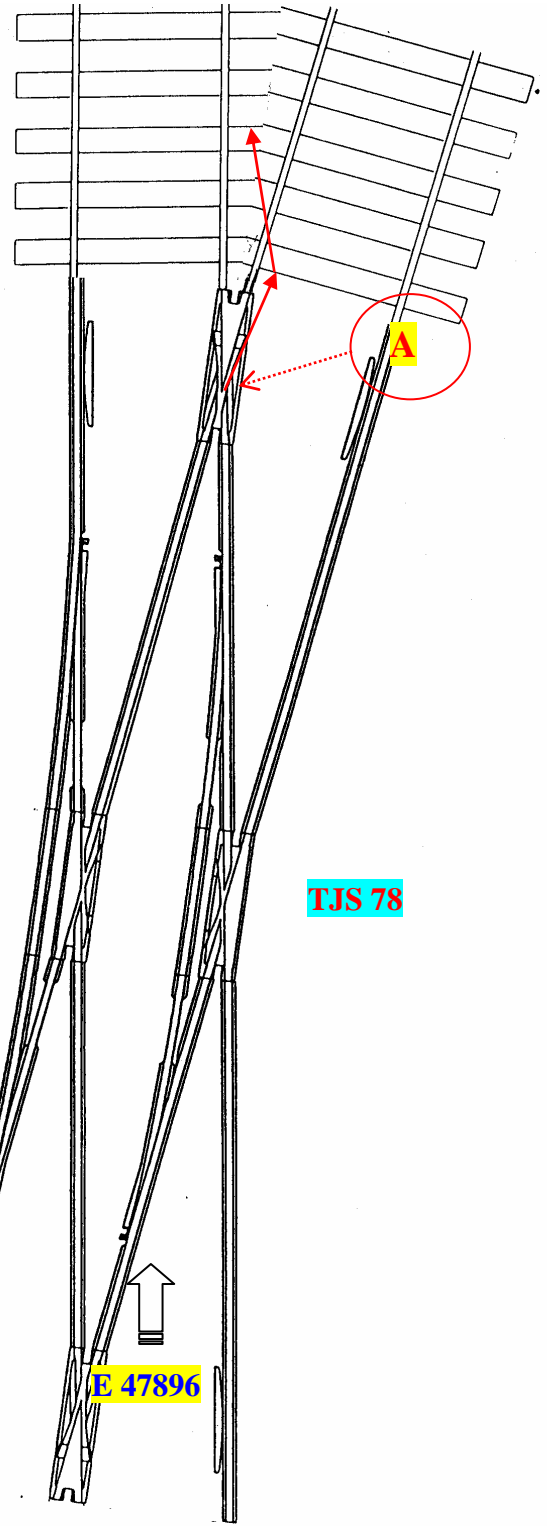
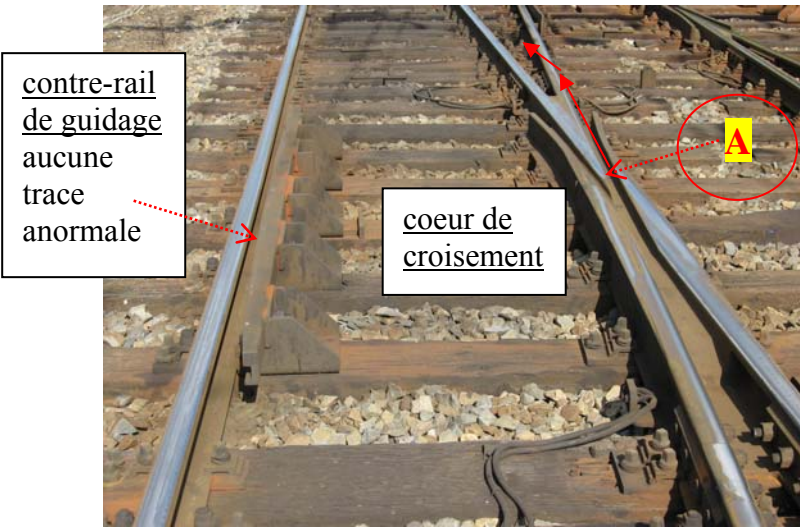
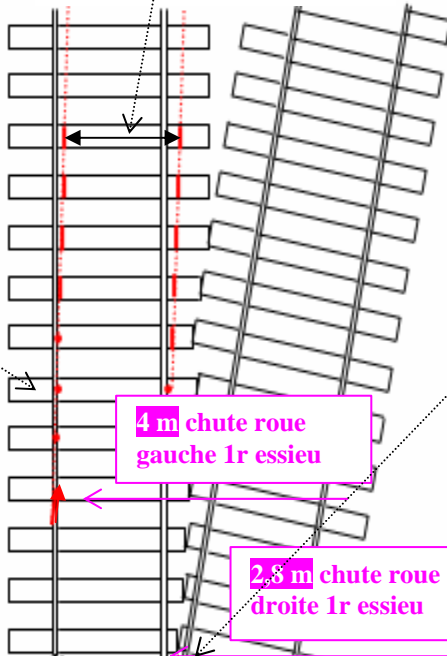
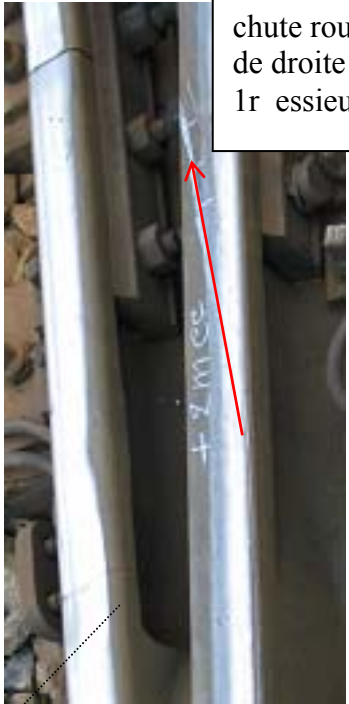
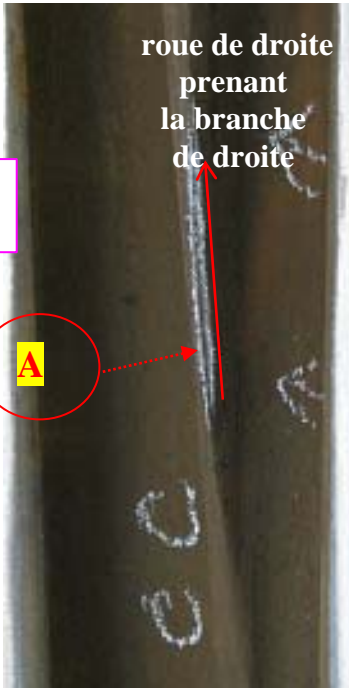
OTTIGNIES RELEVÉ DES TRACES. ORIGINE TJS 78.

Au niveau du dernier coeur de croisement (voir les croquis ci-après), la face externe droite de la pointe du coeur a été heurtée par un boudin de roue de droite d'un essieu. La trace indique que cette roue a pris erronément la branche de droite du croisement.

A 2,5 m de la pointe du coeur de croisement, la roue escalade le rail et tombe dans la voie. L'essieu est déraillé vers la droite (côté entrevoie).

Un second essieu déraillé 20 m en aval dans un appareil de dilatation.

Ecartement de 1445 mm
(bandage lâché)

2,5 m chute roue
droite 1r essieu

chute roue
de droite
1r essieu

roue de droite
prenant
la branche
de droite

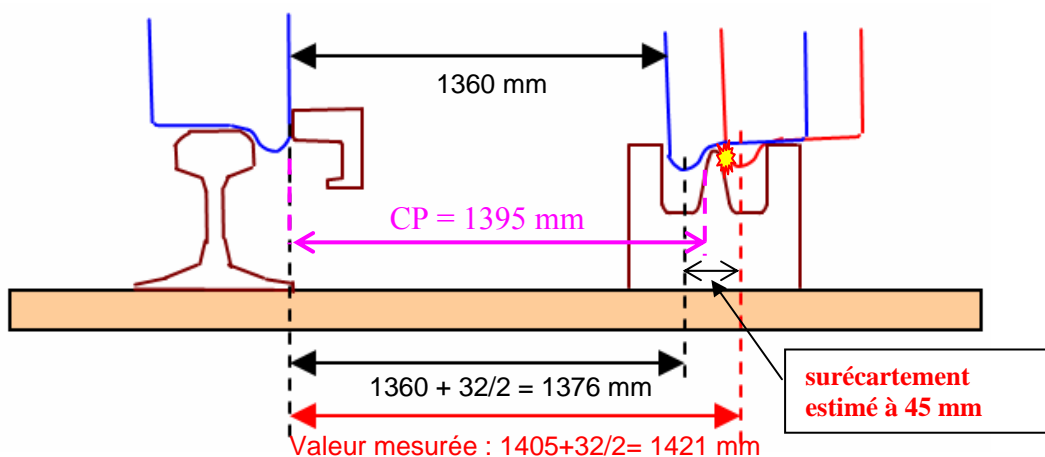
1) Surécartement relevé au cœur du croisement de la TJS 78 d'Ottignies :

Le rail de guidage ne porte aucune trace anormale. La roue de gauche l'a donc franchi correctement. Les mesures prises dans l'appareil de voie (*annexe 3*) montrent que la cote de protection CP est bonne. Le point de contact indu se trouve à environ 1405 mm de la face de guidage du contre-rail. Tenant compte d'une demi-épaisseur boudin de 32/2 mm, le surécartement des roues peut-être estimé à cet endroit à au moins 45 mm.

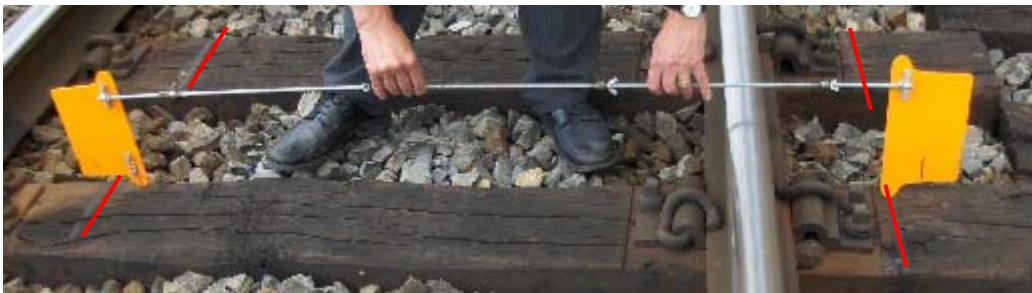
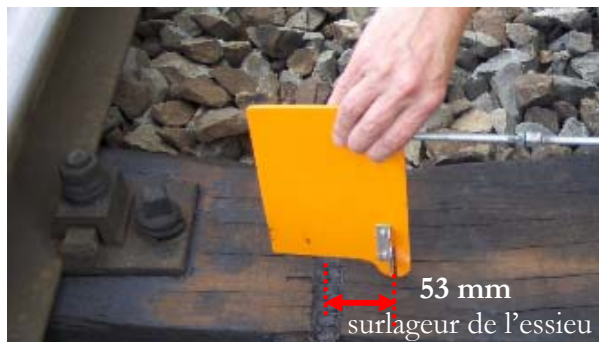
Illustration à l'aide d'un gabarit d'un essieu à la sortie de la TJS 78 à Ottignies :

A la sortie de la TJS 78, l'essieu déraillé tombe dans la voie et en mesurant la distance séparant les traces laissées par le sommet des boudins sur les traverses, nous pouvons constater une surlageur de l'écartement des roues de 53 mm.

L'écartement normal entre les faces actives des boudins est de $1360 + (2 \times 32) = 1424$ mm. L'écartement nominal de la voie étant de 1435 mm, le jeu nominal essieu/voie est donc de 11 mm. Le surécartement de l'essieu étant de 53 mm, nous pouvons conclure que le bandage lâché a tourné dans un plan oblique par rapport à la jante avant de dérailler.

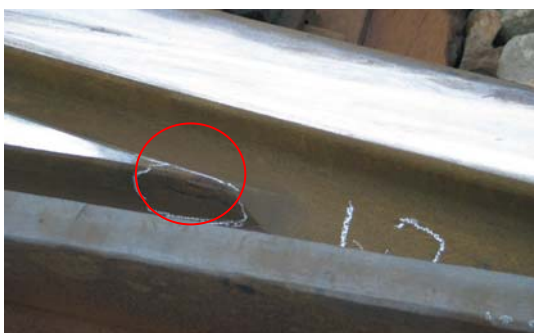
3) Trace relevée au coeur de croisement de l'aiguillage 73 :

La visite des aiguillages en amont montre un coup suspect sur la face gauche de la pointe de coeur du croisement de l'aiguillage n° 73. Il ne s'en est cependant pas suivi de déraillement.

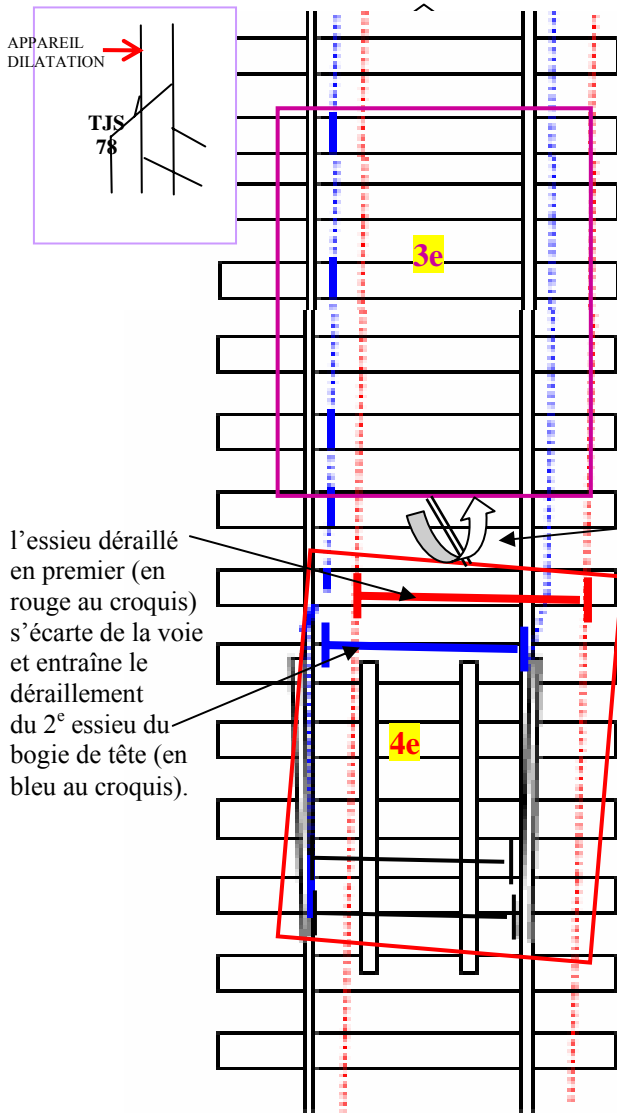
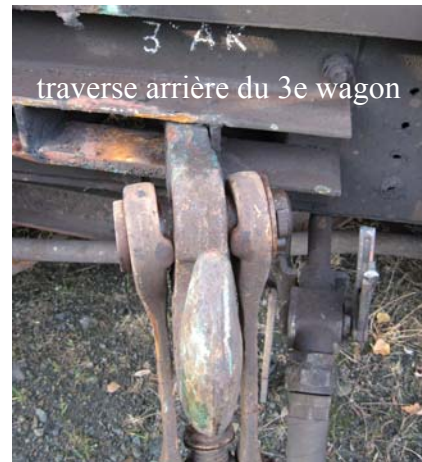
L'examen des traces relevées en aval de la TJS 78 d'Ottignies et de l'attelage entre les 3^e et 4^e wagon permet de confirmer que c'est bien le premier essieu du bogie de tête du 4^e wagon qui a déraillé en premier.

l'attelage entre les 3^e/4^e wagons est sollicité en oblique et en torsion du fait de la chute du 4^e wagon dans la voie et de son déplacement vers la droite (ces déformations peuvent éventuellement s'être aussi produites dans l'aig. 3C)– la situation serait inversée si le 3^e wagon avait déraillé avant le 4^e.

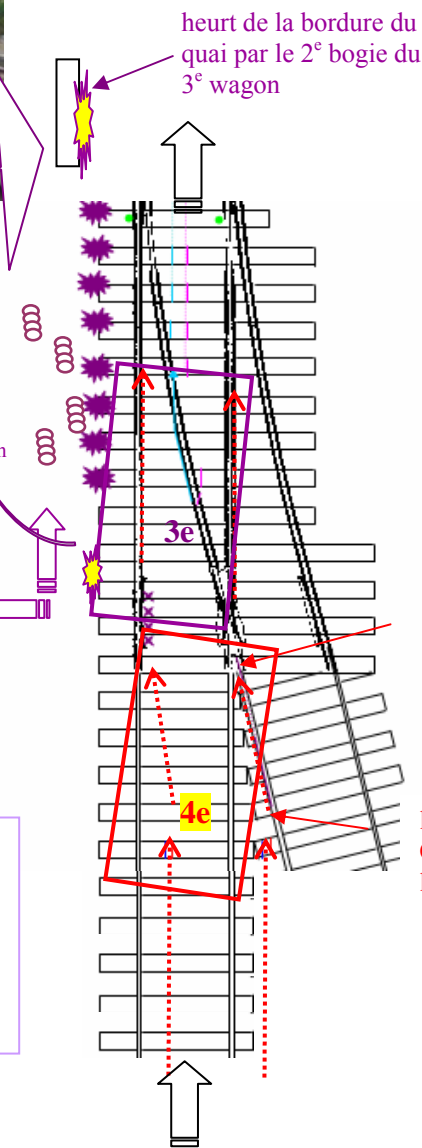
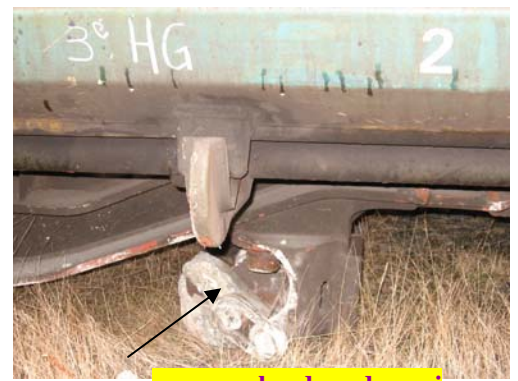
heurt de la bordure du quai par le 2^e bogie du 3^e wagon

le 1^{er} bogie du 4^e wagon, enchevêtré avec le 3^e escalade le croisement ce qui provoque le soulèvement et le déraillement du dernier bogie du 3^e

le 1^{er} bogie du 4^e wagon déraillé depuis Ottignies heurte la branche déviée ce qui l'entraîne vers la gauche

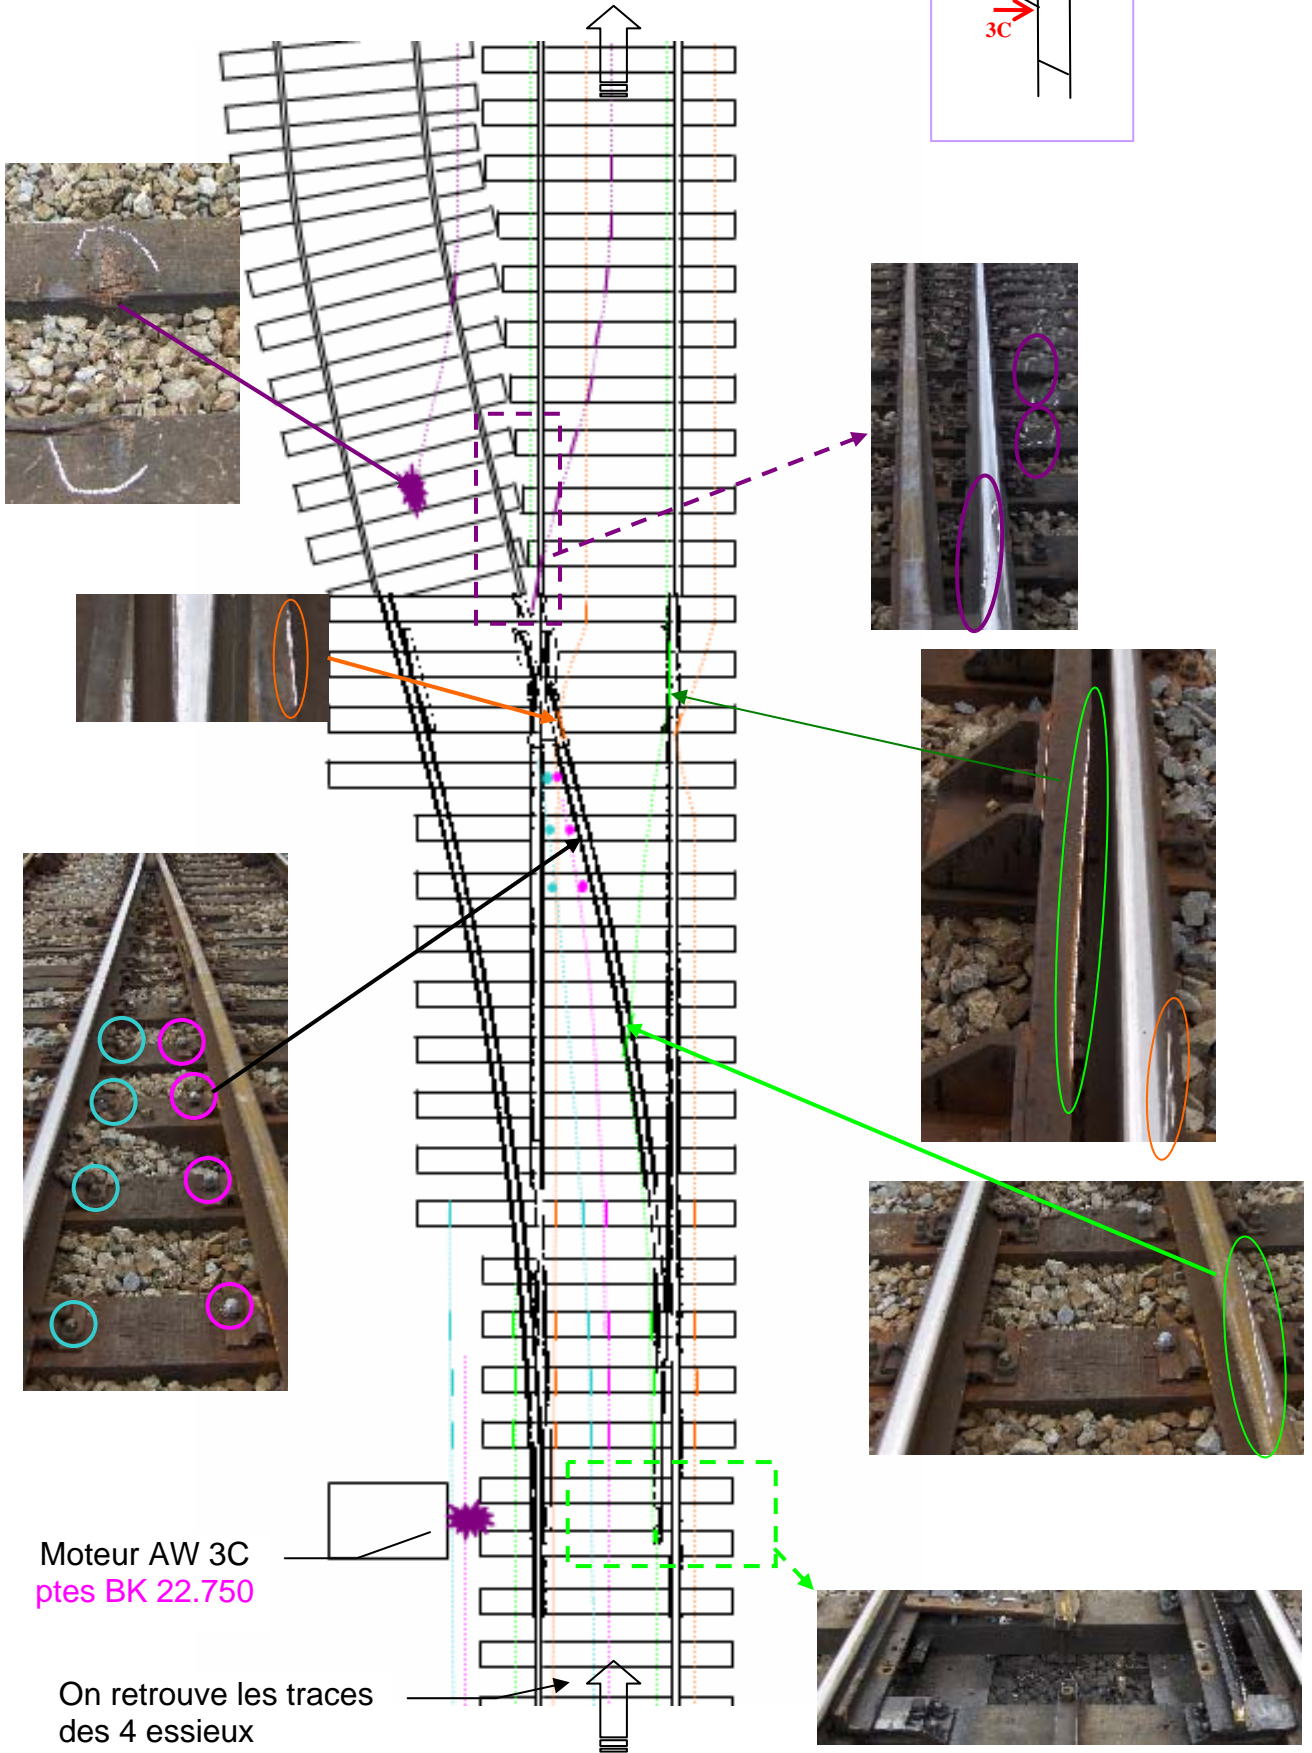
GENVAL- RELEVÉ DES TRACES DANS L'AIGUILLAGE 3c

On retrouve les traces
des 4 essieux

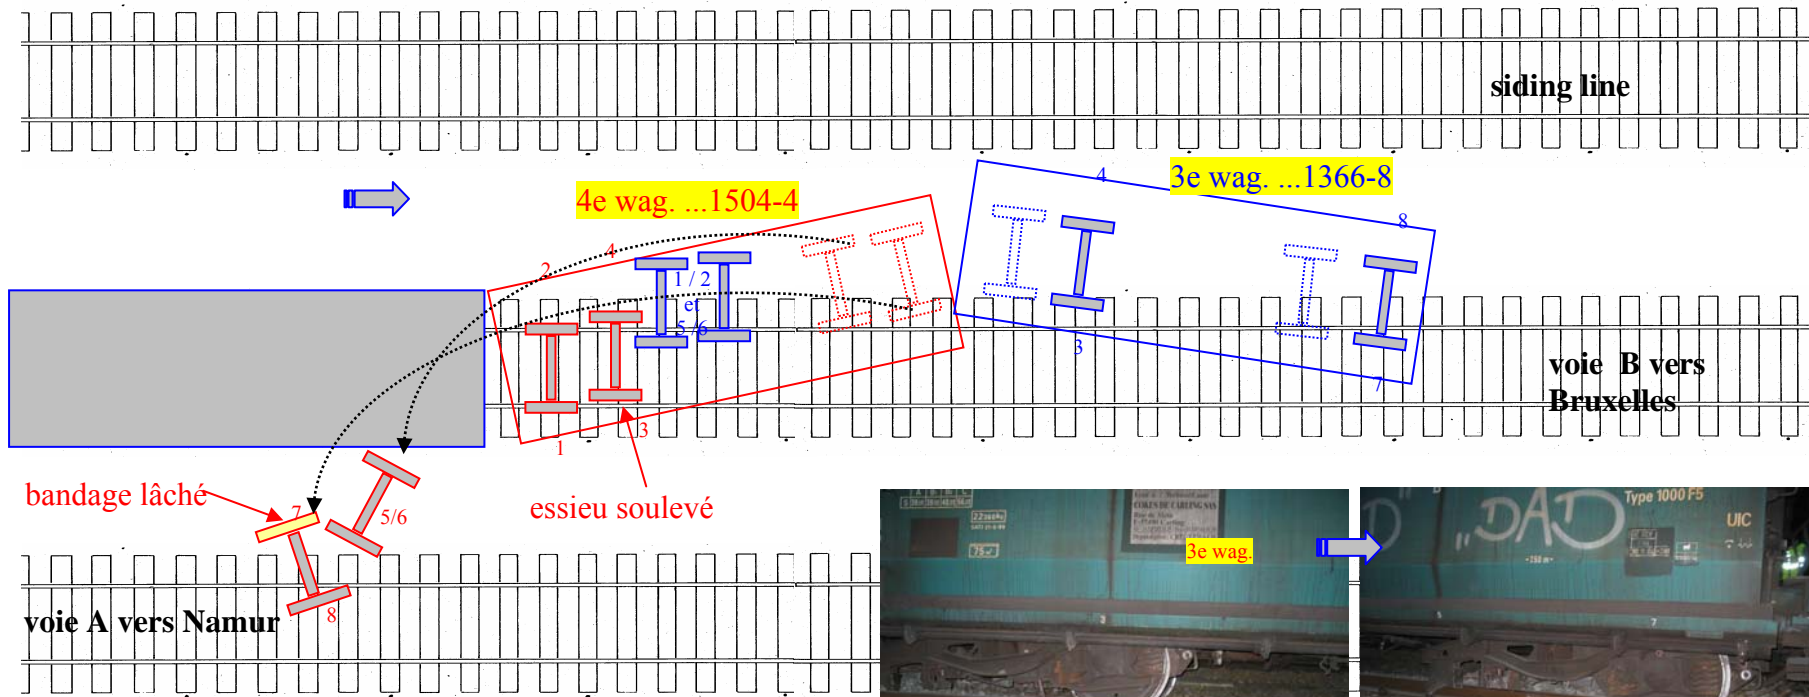
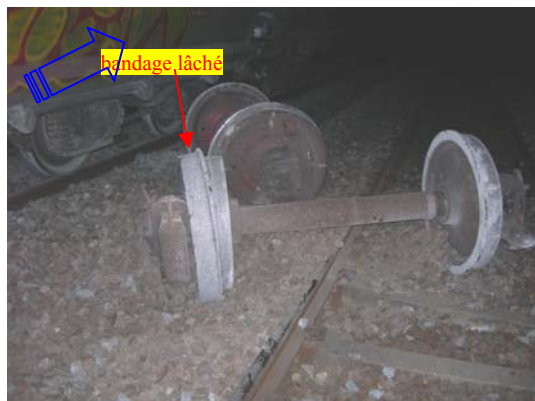
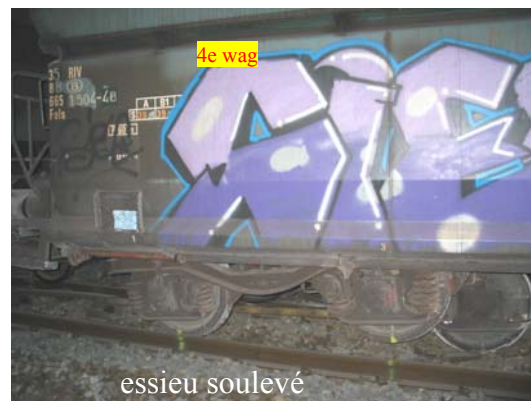
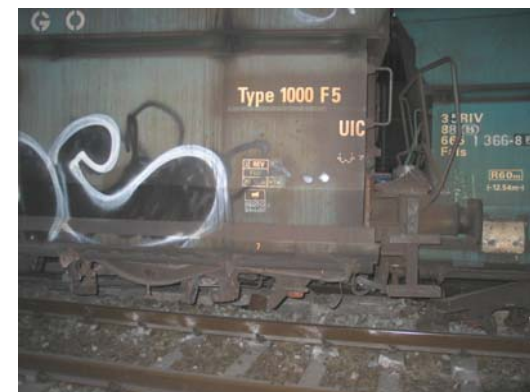
GENVAL- VEHICULES DERAILLES .

Il faut remarquer que plusieurs wagons sont pris en défaut pour des anomalies existant avant le déraillement comme pour des semelles de freins usées.

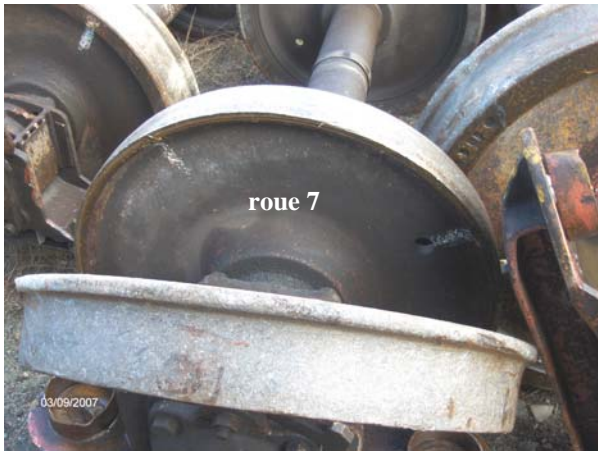
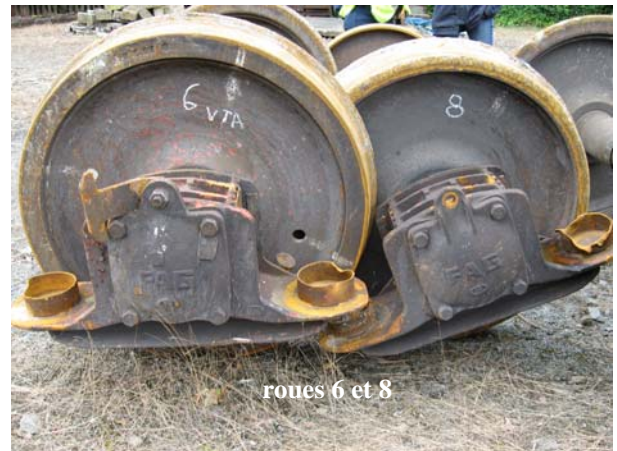
- Traits repères.

Ceux-ci, bien que passablement altérés, peuvent être considérés comme suffisamment visibles. Les diverses marques apposées dans la matière du bandages lâché sont rendues illisibles suite aux dégradations résultant du déraillement.

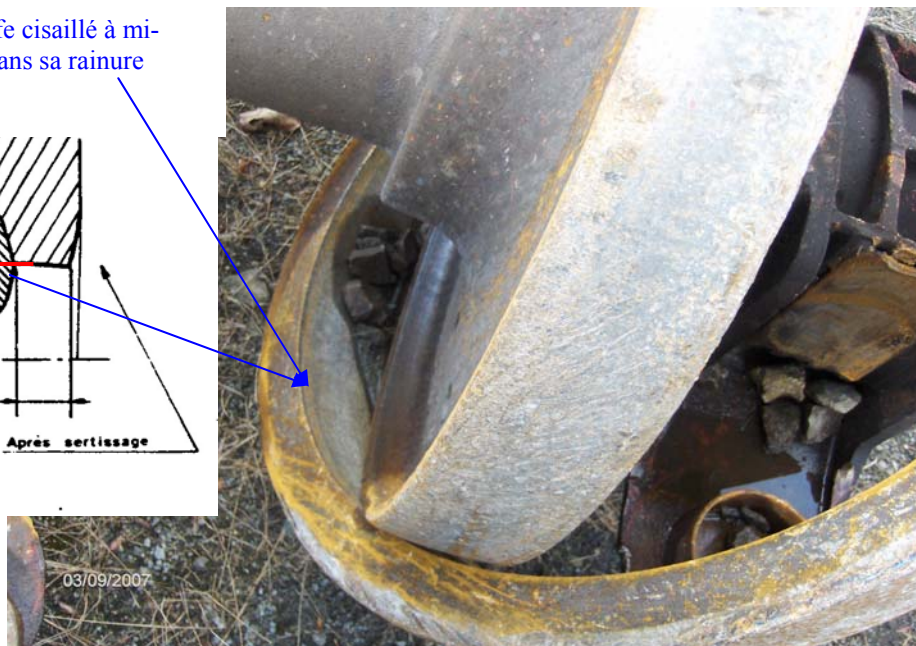
cercle agrafe cisailé à mi-épaisseur dans sa rainure

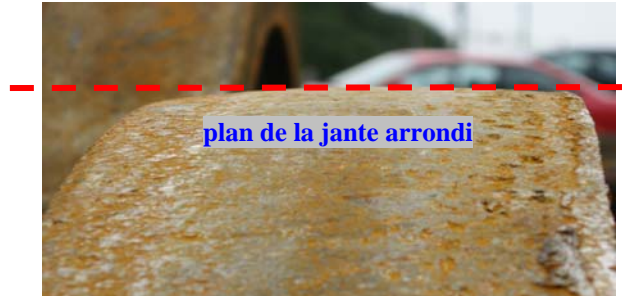
- Jante.

On peut observer que le plan de la jante est arrondi.

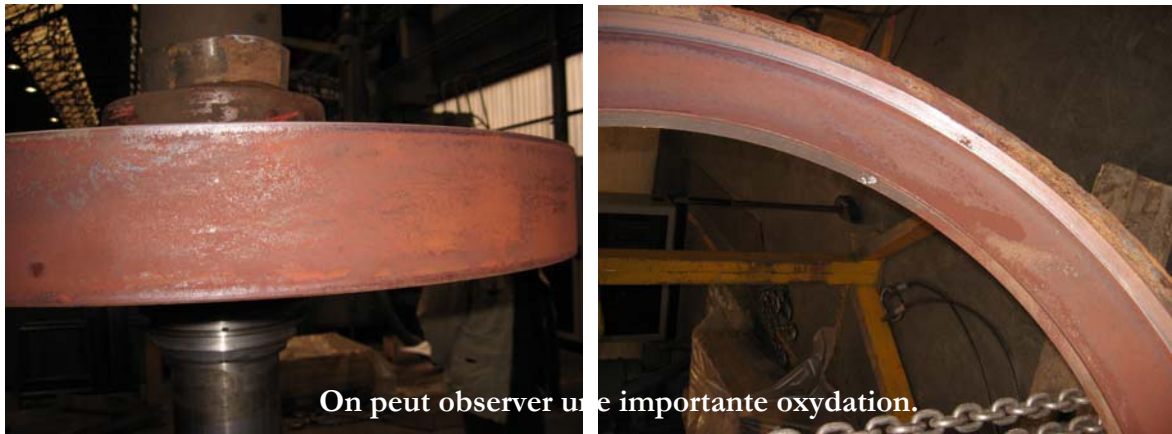
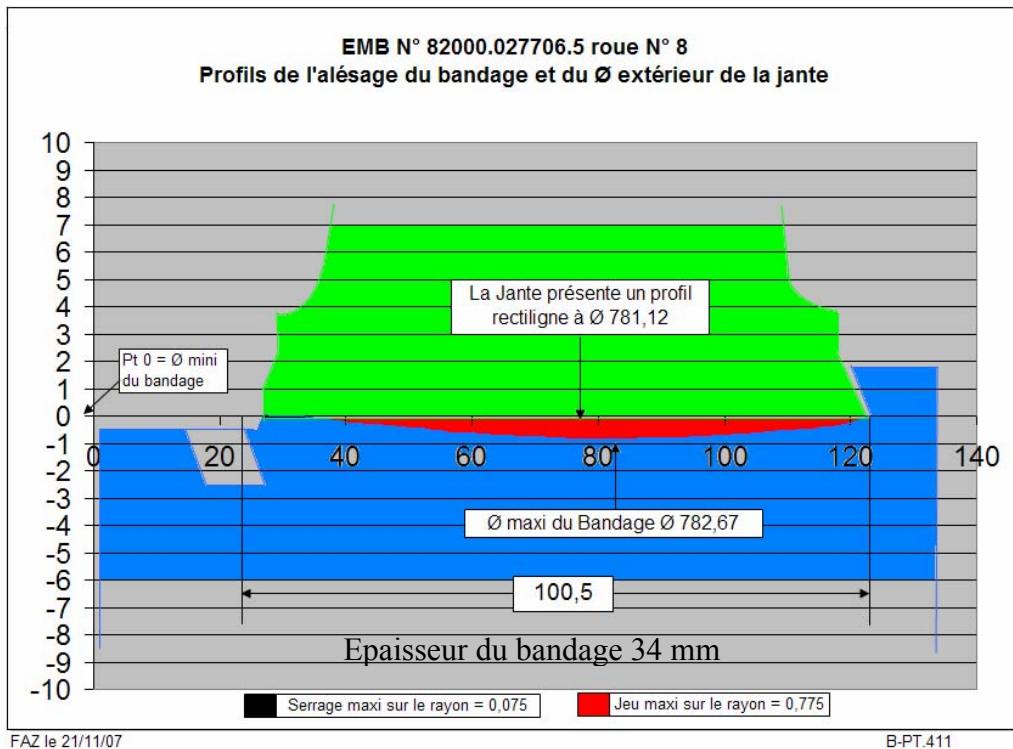
Roue 8 : (opposée à la roue 7 dont le bandage est lâché) :

L'épaisseur du bandage est de 34 mm (tant sur la roue 7 que sur la roue 8). Le bandage de la roue 8 ne présente aucune anomalie avant l'opération de désembattage (son clair lors du sondage au marteau – aucun indice de rotation – aucune trace de plats sur la surface de roulement).

Ces mesures confirment l'observation visuelle. Le peu de serrage restant est localisé sous la zone du boudin (peu de charge verticale) et à l'extrémité extérieure de la roue.

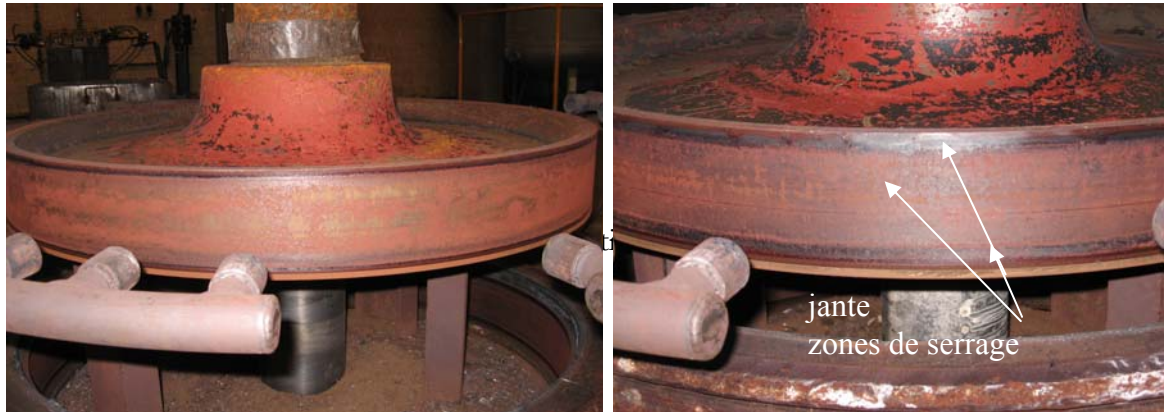
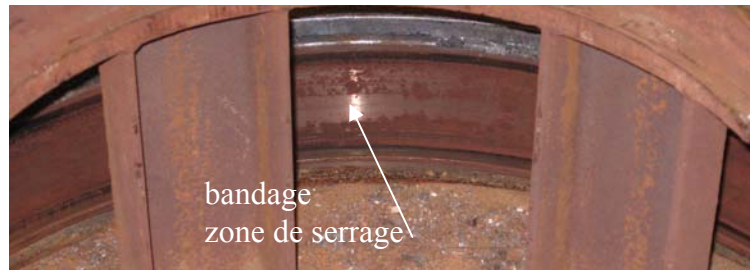
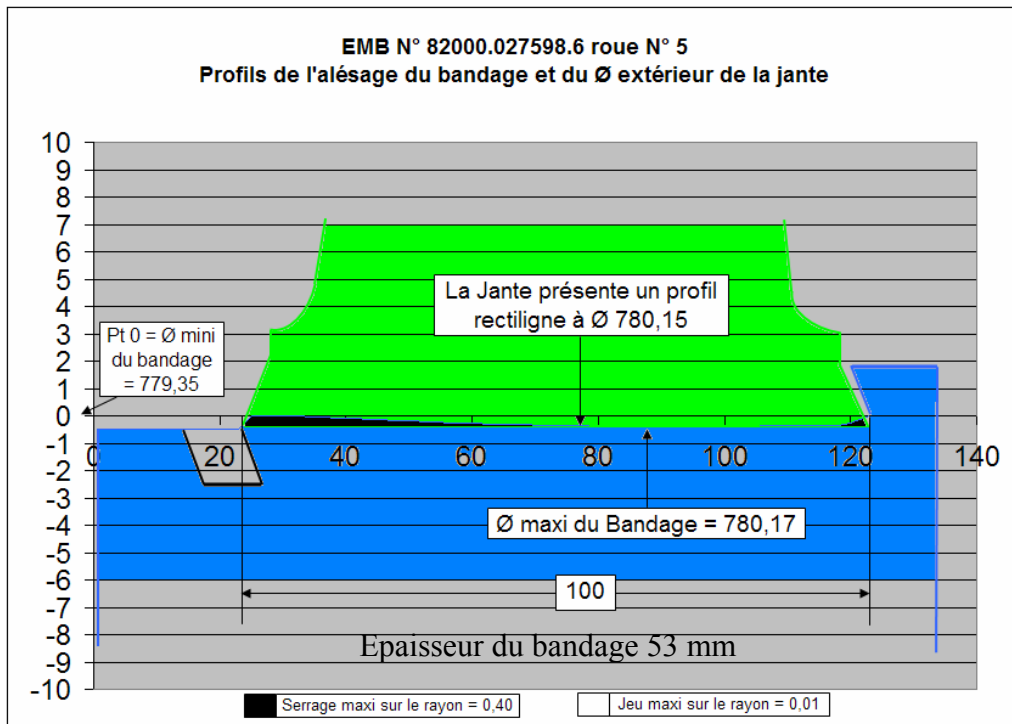
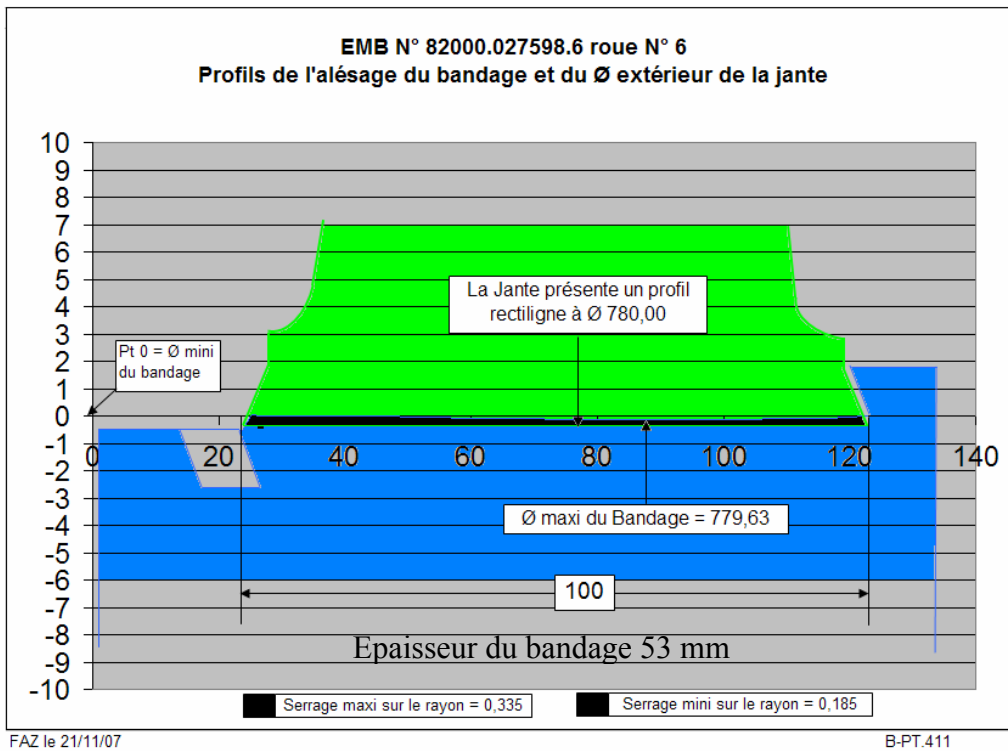
Roues 5 et 6 : Second essieu du premier bogie.

L'épaisseur des bandages des deux roues est de 53 mm.

On peut observer que le serrage est localisé sur les bords mais aussi en plusieurs plages du plan de contact.

Les mesures montrent nettement que le serrage est encore présent sur de plus larges plages que dans le cas de la roue 8.

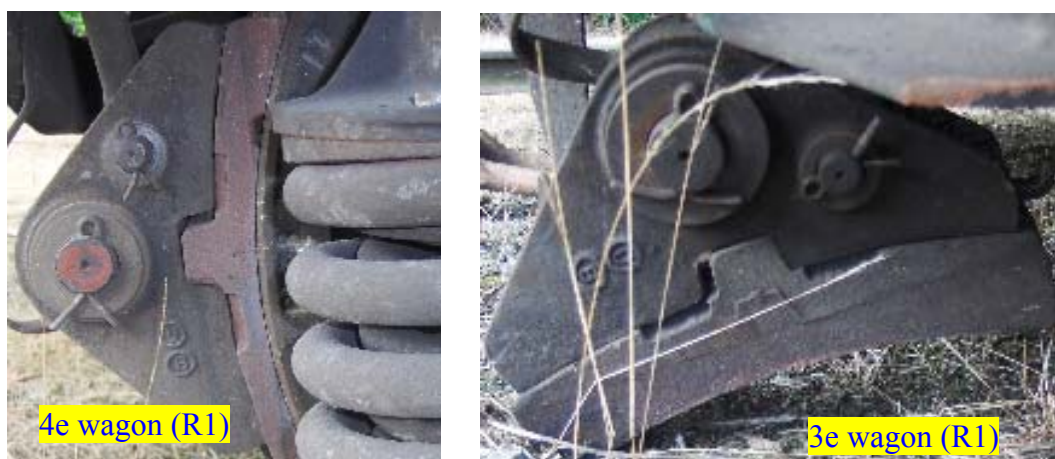
Comparaisons d'un bloc de frein du 4^e wagon avec un bloc de frein du 3^e wagon.

Les blocs de freins présentent en effet un aspect rougeâtre qui laisse supposer un échauffement significatif.

Les roues elles-mêmes ne présentent pas d'indices de surchauffe. Les dégradations mentionnées sur l'étiquette ayant entraîné le reprofilage effectué à Anvers peuvent éventuellement être liées à un mauvais fonctionnement du frein. Celui-ci n'a pas été contrôlé vu la difficulté de le tester en raison de l'état du wagon après le déraillement.

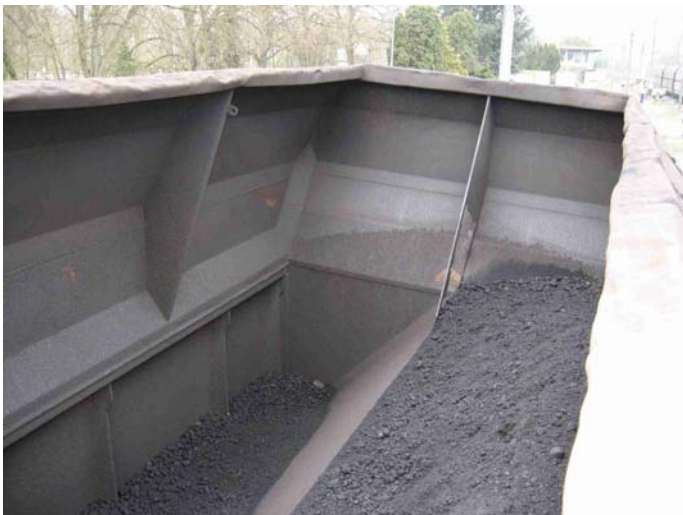
Ce déséquilibre affectant chacun des 4 essieux du wagon a conduit au déraillement en courbe (500 m de rayon) avec dévers alors que le train y circulait lentement.

Présence plus importante de charbon d'un côté du wagon
