Rapport d'enquête de sécurité

COLLISION ENTRE UN TRAIN DE VOYAGEURS ET UN TRAIN DE TRAVAUX

DIEGEM - 14 NOVEMBRE 2008

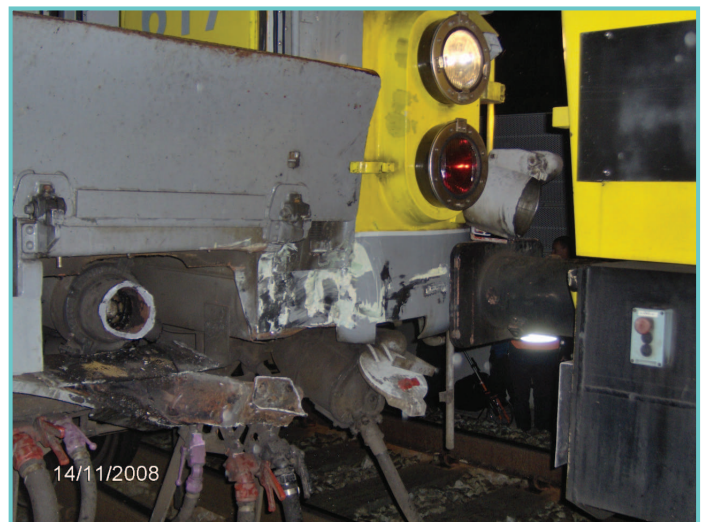
Suite à la collision, les dommages occasionnés ne permettent plus au MW ES 507 de quitter les lieux de l'accident par ses propres moyens.

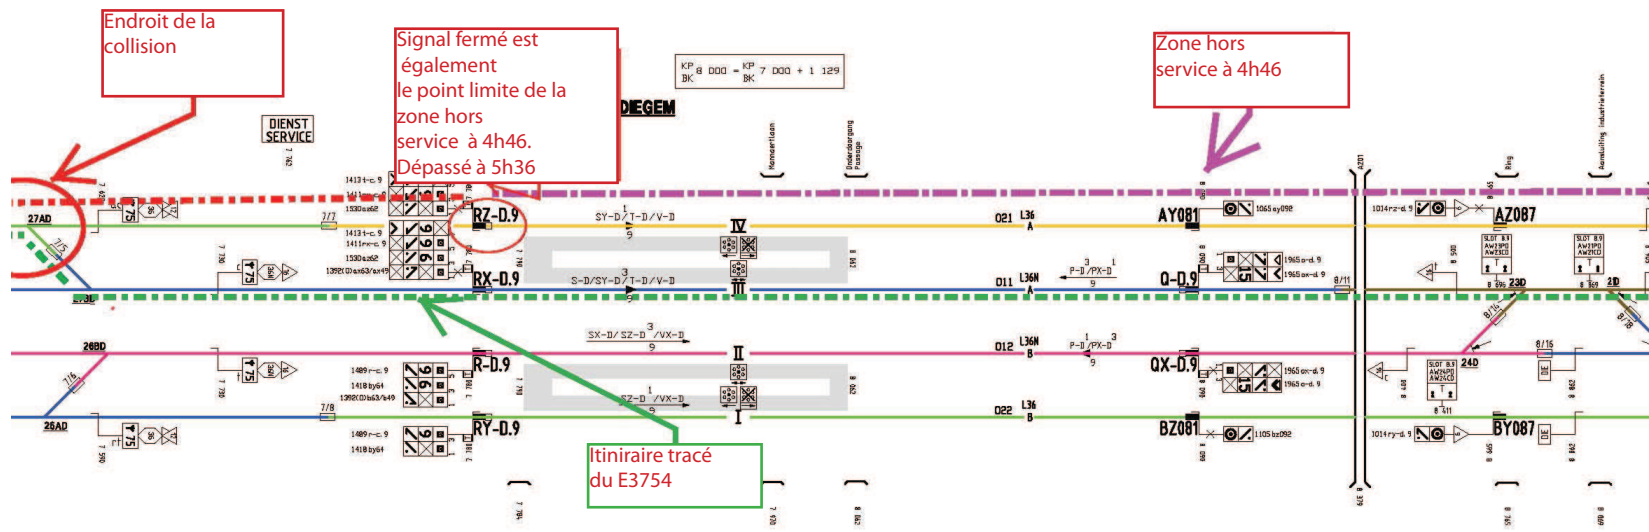
Endroit de la collision

Signal fermé est également le point limite de la zone hors service à 4h46. Dépassé à 5h36

Zone hors service à 4h46

Itinéraire tracé du E3754

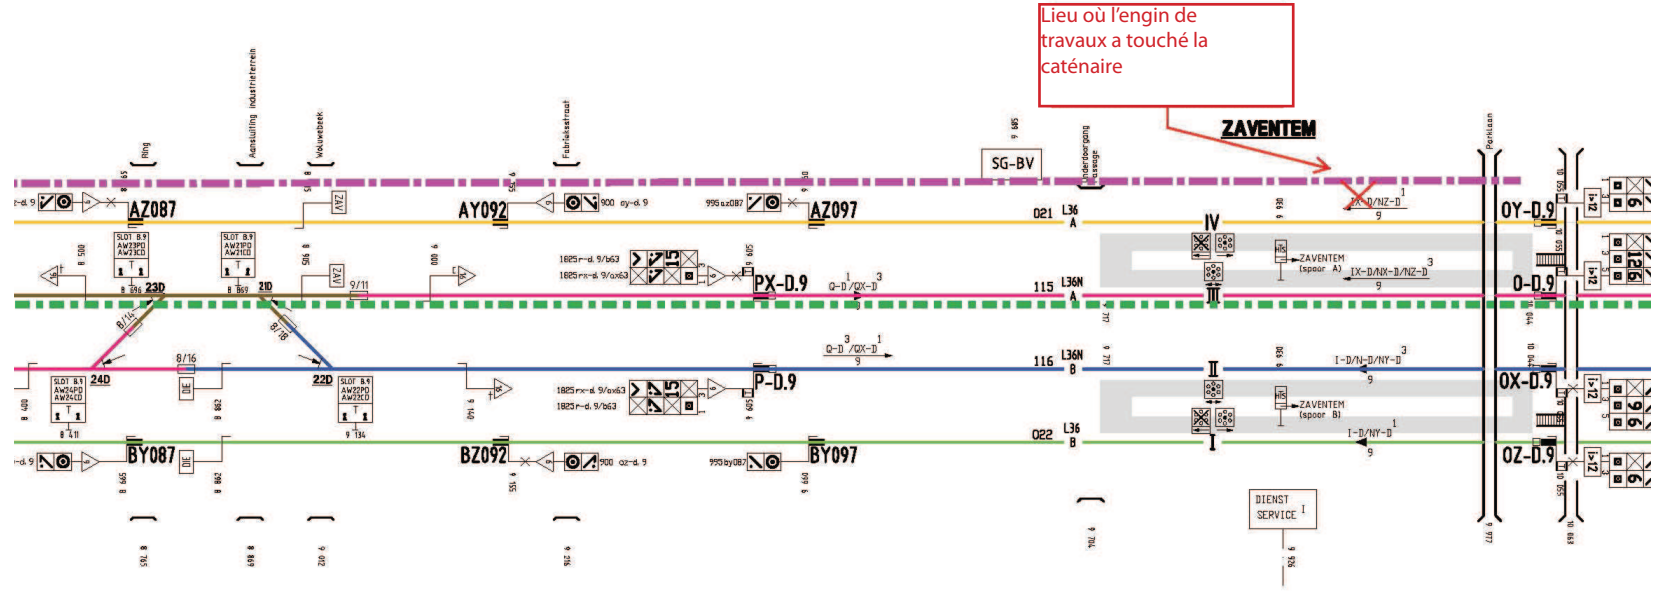
La caténaire a été heurtée par la vrille à la hauteur du quai du point d'arrêt de Zaventem

Lieu où l'engin de travaux a touché la caténaire
