# V E R S L A G VAN HET VEILIGHEIDSONDERZOEK

## DE TREINBOTSING VAN 15 FEBRUARI 2010 IN BUIZINGEN

Mei 2012

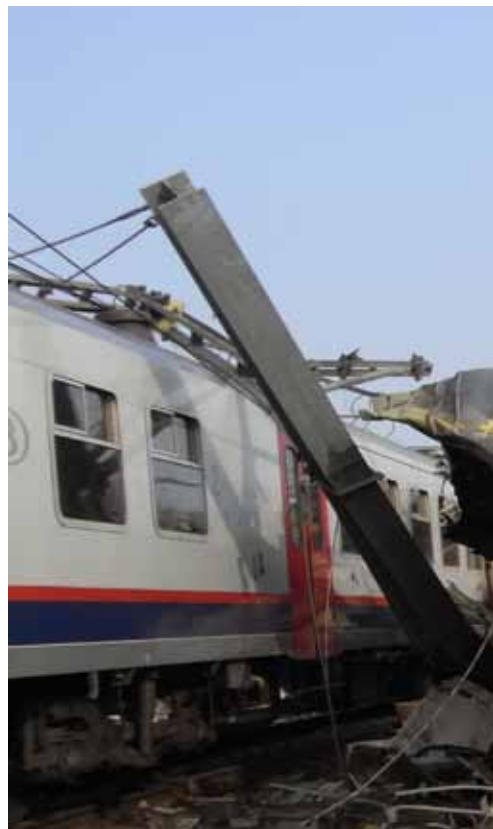
Verschiede uitrustingen van de seininrichtingen in het spoor raakten eveneens beschadigd : spoorstroomkring, wisselbediening.

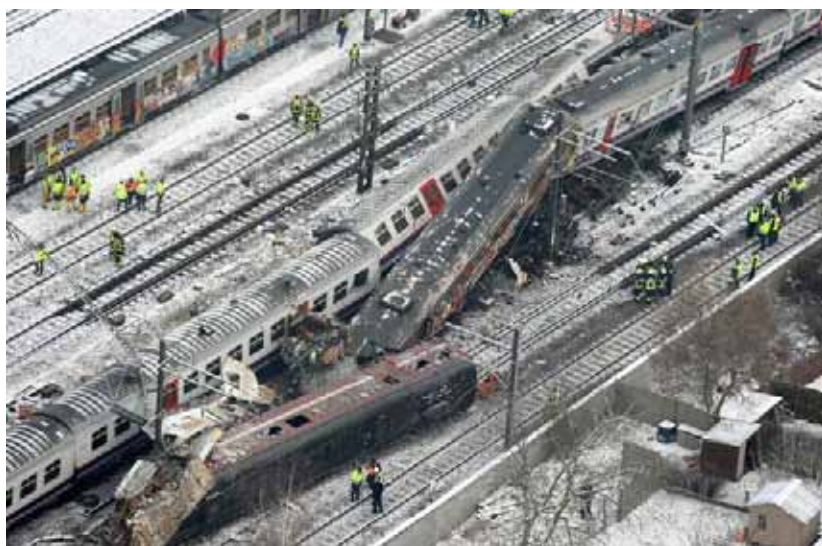
### 2.3.3.2 TREINSTEL VAN DE 1707

Het derde rijtuig werd naar links gebogen en liep ook ernstige schade op, maar de structuur werd niet verpletterd.

Vanaf het vierde bleven de rijtuigen op de rails en ze liepen slechts geringe schade op.

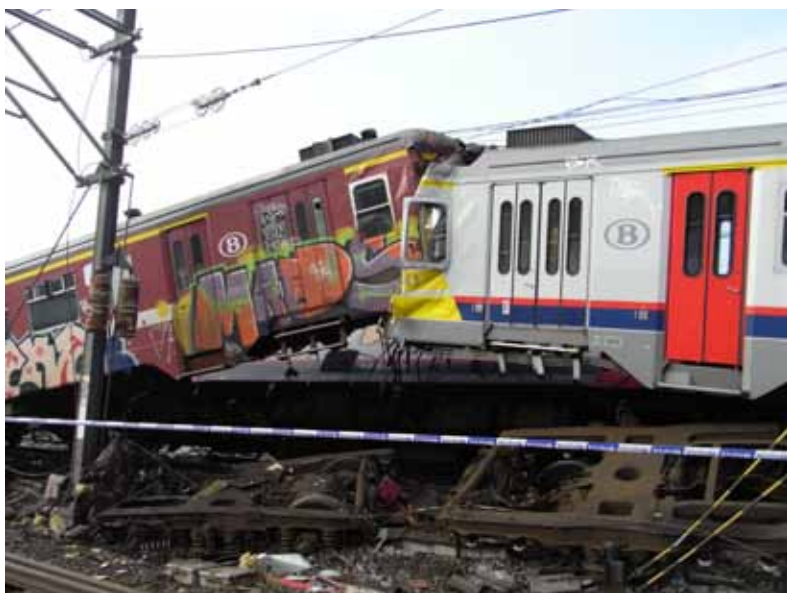
### 2.3.3.3 TREINSEL VAN DE 3678

De voorkant van het derde rijtuig werd opgetild, de stuurcabine is verpletterd, maar de rest van de structuur van het reizigersgedeelte heeft de schok weerstaan.

De rijtuigen vier, vijf en zes van het treinstel zijn op spoor B van lijn 96 blijven staan en liepen geen ernstige schade op.

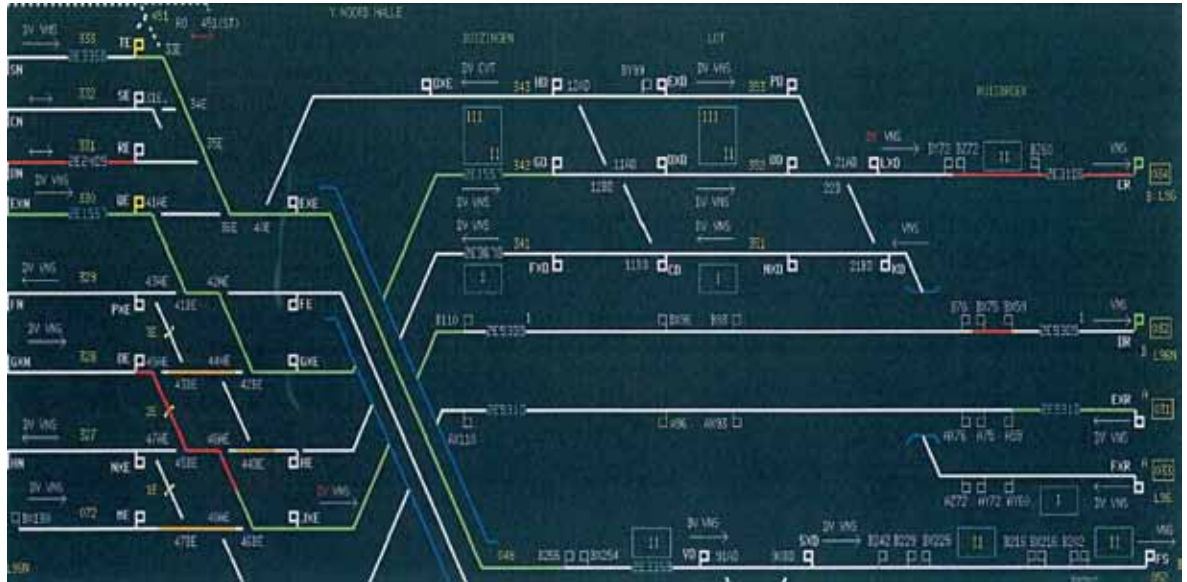
## Beel om 8u28

De spoorsectie achter het sein O-E.1 is rood, wat het volgende betekent: «de spoorsectie is bezet». De spoorsectie achter het sein H-E.1 is donkerbruin, wat betekent dat de spoorsectie bezet is, maar op een onregelmatige manier.
