Onderzoeksorgaan voor Ongevallen en Incidenten op het Spoor

VERSLAG VAN HET VEILIGHEIDSONDERZOEK

Zijdelingse aanrijding tussen twee reizigerstreinen
te Arlon op 15 september 2010

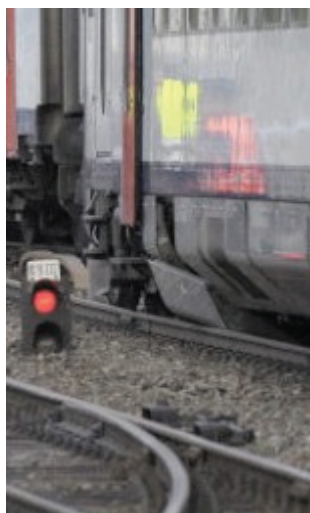
Meerdere hoog opgehangen AVG's bevinden zich op het perron van spoor III waarvan één op het einde van het perron. Een AVG-dwergsein bevindt zich voorbij het perron van het spoor III.

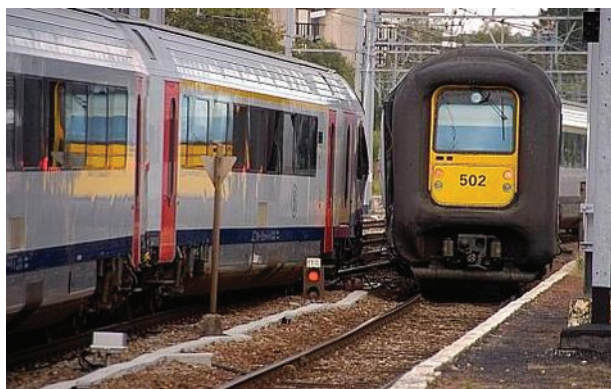
De materiële schade aan de infrastructuur is licht en werd veroorzaakt door de ontsporing van een van de motorstellen: enkele dwarsliggers moesten worden vervangen, net als een paar kabels.

De hoofdwagon AM 502 van de trein raakte bij het binnenrijden van het station van Aarlen door de botsing beschadigd.

Door de schok ontstond er een breuk in de koppeling tussen de beide motorstellen die de trein vormden.

De hoofdwagon AM506 van de trein die het station van Aarlen verliet werd door de botsing beschadigd.

De twee assen van het eerste draaistel ontspoorde.

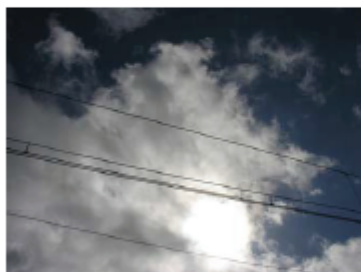
Foto 1 : Weersomstandigheden op 16/09/2010, tussen 15u30 en 16u30: Zonnig, maar bewolkt !

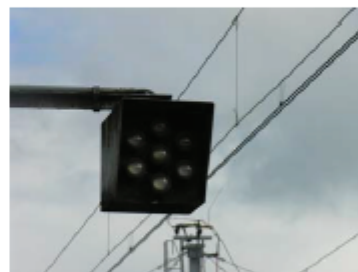
Foto 2 : Zon zit achter de wolken.

Resultaat : geen beïnvloeding van de lichtaanwijzers.

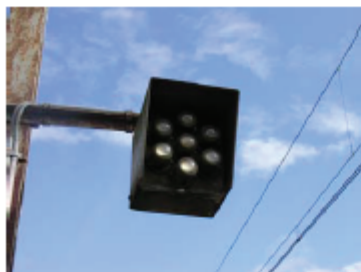
Foto 3 : Zon priemt door de wolken.

Resultaat : enkele lichten geven de indruk te branden.

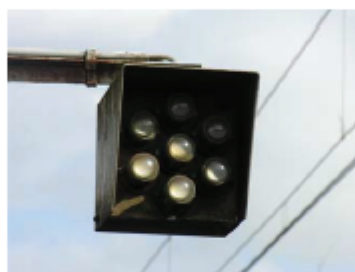
Foto 5 : zelfde situatie als bij foto 3 en 4, maar een half uurtje later (omstreeks 16u30). De zon heeft intussen een andere positie ingenomen. Dit is duidelijk te zien aan het aantal lichten die de indruk geven te branden.

Op 15/09/2010, omstreeks 18u00 (anderhalf uur later op de dag dan de observatie te zien op foto 5) kunnen inderdaad alle lichten de indruk gegeven hebben te branden als de zon erop scheen.

Om de waarneming van de AVG's te verbeteren, heeft Infrabel beslist om de AVG's te vervangen door meer performante AVG's met ledlichten.
