Organisme d'Enquête sur les Accidents et Incidents Ferroviaires

RAPPORT D'ENQUÊTE DE SÉCURITÉ

Prise en écharpe entre deux trains de voyageurs
à Arlon le 15 septembre 2010

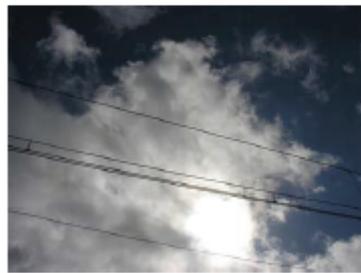
Foto 1 : Weersomstandigheden op 16/09/2010, tussen 15u30 en 16u30: Zonnig, maar bewolkt !

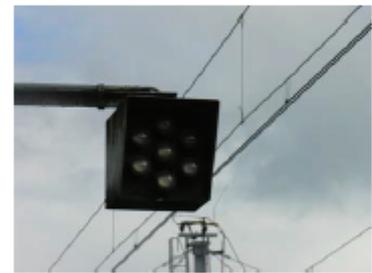
Foto 2 : Zon zit achter de wolken.

Resultaat : geen beïnvloeding van de lichtaanwijzers.

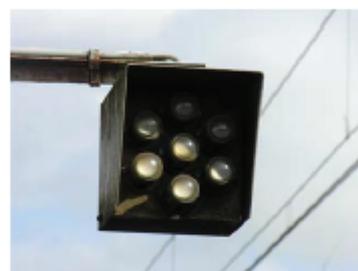
Foto 5 : zelfde situatie als bij foto 3 en 4, maar een half uurtje later (omstreeks 16u30). De zon heeft intussen een andere positie ingenomen. Dit is duidelijk te zien aan het aantal lichten die de indruk geven te branden.

Op 15/09/2010, omstreeks 18u00 (anderhalf uur later op de dag dan de observatie te zien op foto 5) kunnen inderdaad alle lichten de indruk gegeven hebben te branden als de zon erop scheen.
