Verslag van het Veiligheidsonderzoek

Aanrijding van een persoon in de sporen

Oostende - 21 september 2017

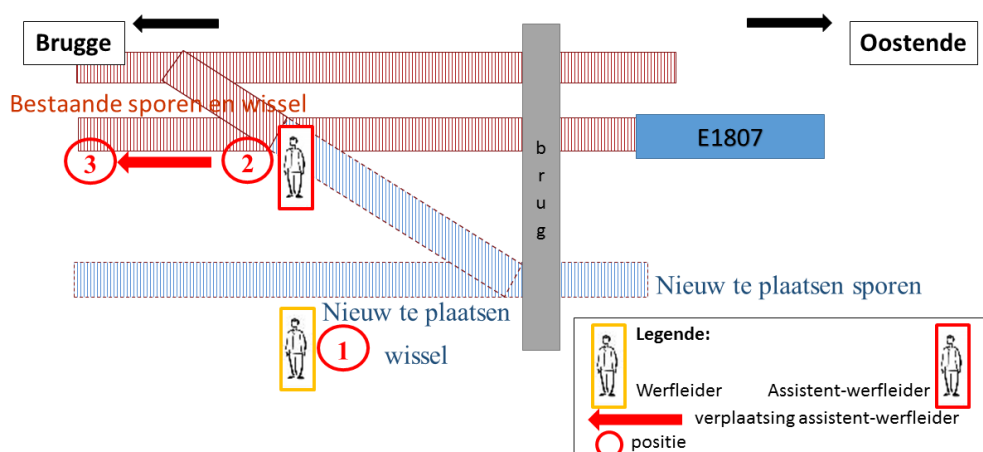
Volgens de getuigenissen werkt de assistent-werfleider (rood) in gehurkte positie ②, staat recht en stapt - terwijl de trein nadert - richting Brugge, richting het tweede referentiepunt (positie ③). De assistent-werfleider (rood) stapt binnen de gevarenzone van het spoor.

De werfleider (geel) blijft in positie ①, dit is buiten de gevarenzone.

Tijdens de verplaatsing van positie ② naar positie ③ keert de assistent-werfleider (rood) de rug naar het station en naar de aankomende trein. Hij kan de trein niet zien en hoort deze hoogstwaarschijnlijk niet (of hoort hij een trein maar veronderstelt hij dat de trein op een ander spoor rijdt) of minstens heeft hij geen aandacht voor de aankomende trein.

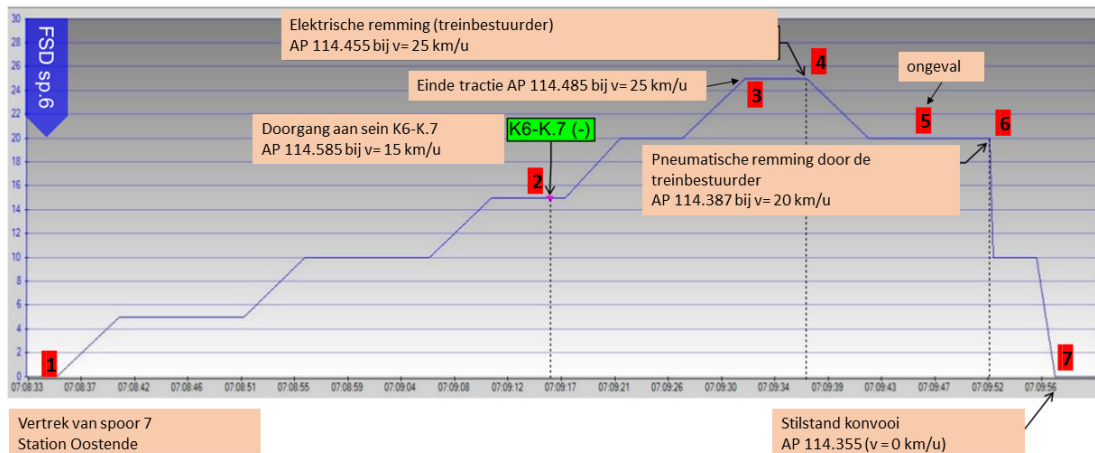
- 1** 07u08:25 – vertrek van trein E1807 van spoor VI, station van oorsprong Oostende
- 2** 07u09:16 – AP 114585 bij $v=15$ km/u: registratie van de doorgang van de trein aan sein K6-K.7, (aan het einde van het perron van spoor VI).
- 3** 07u09:32 – AP 114485 bij $v=25$ km/u: onderbreking tractie (tractiehendel op 0, afleesbaar in gegevensbestand)
- 4** 07u09:38 – AP 114455 bij $v=25$ km/u: elektrische remming 130 m afwaarts van sein K6-K.7 (afwaarts van de wissels en van de brug van de Slijkensesteenweg),
– AP114422 plaats van het ongeval (niet geregistreerd)
- 5**
- 6** 07u09:52 – AP 114387 bij $v=20$ km/u: een pneumatische remming
- 7** 07u09:54 – AP 114355 volledige stilstand trein, 230 m afwaarts van sein K6-K.7

De trein verlaat het station van Oostende aan aangepaste snelheid. Ongeveer 33 m opwaarts van de plaats van het ongeval voert de treinbestuurder een remming uit, dit is minder dan 5 seconden vóór het ongeval.

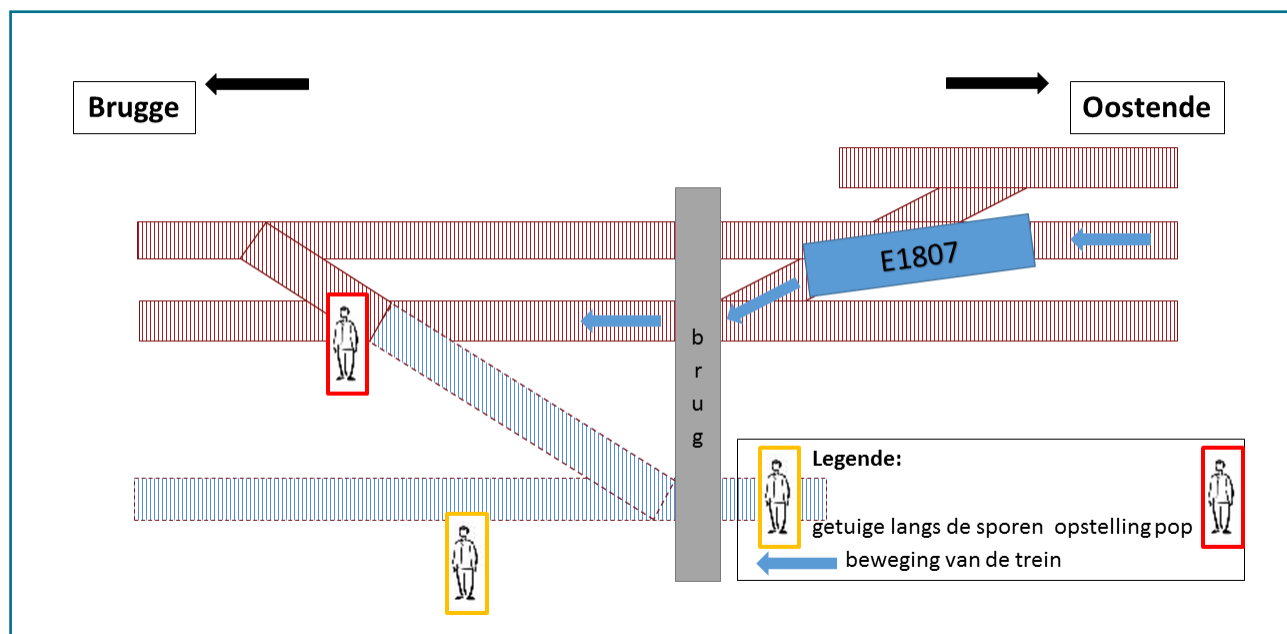
- vóór het vertrek zijn - onder deze omstandigheden - de gele fluovesten van de personen en van de pop, aanwezig naast de sporen ter hoogte van de plaats van het ongeval (afwaarts de brug van de Slijkensesteenweg), vanuit de stuurpost aan het perron in Oostende moeilijk waarneembaar;
- kort na het vertrek, wanneer de treinbestuurder sein K6-K.7 voorbij rijdt, worden de gele fluovesten van de personen en van de pop naast de sporen beter waarneembaar;
- tijdens de doorgang over de S-bocht, die gevormd wordt door de wissels onder de brug, zijn de personen en de pop duidelijk zichtbaar.

Een getuige die tijdens de wedersamenstelling langs de sporen stapt, getuigt dat de rijdende trein hoorbaar is tijdens de doorgang onder de brug.

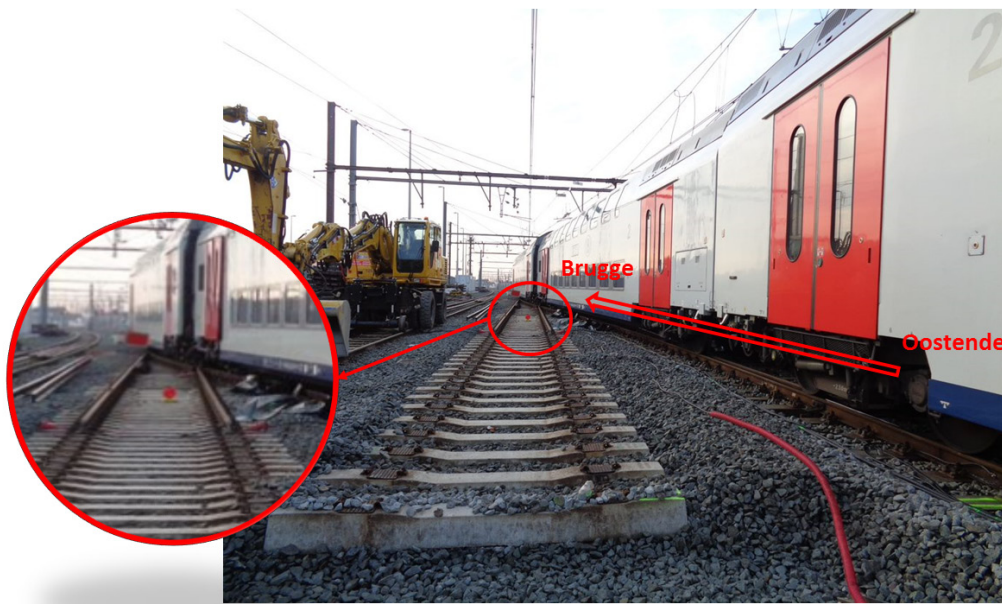
Tijdens het vertrek richt de treinbestuurder zijn aandacht op sein K6-K.7 aan het einde van het perron en op de positie van de wissels voor hem. Hij neemt in de verte ook een 'rood sein' waar dat hij als een rood mobiel sein identificeert en waarvan de betekenis 'doorrit verboden' is. Gezien de stand van de wissels moet hij zich concentreren op dit 'rood sein' om uit te maken of dit sein voor hem bedoeld is (zie foto p.35).
