Rapport d'Enquête de Sécurité
Echappement de 2 automotrices vides
suivi d'une prise en écharpe d'un train technique
entre les gares de Bruxelles-Nord et Schaerbeek
24 avril 2018

Echappement et dérive de deux rames AM08 "Desiro" vides de voyageurs, suivis d'une prise en écharpe d'un train à vide.

Gare de Bruxelles-Nord, dans le faisceau côté Schaerbeek.

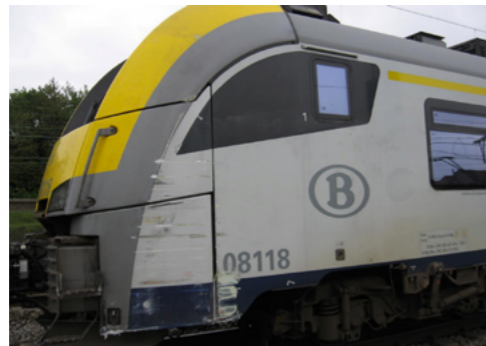
De légers dégâts sont occasionnés au matériel roulant échappé, de même qu'au train technique pris en écharpe.

Photo des légers dégâts sur l'AM 08118 échappée

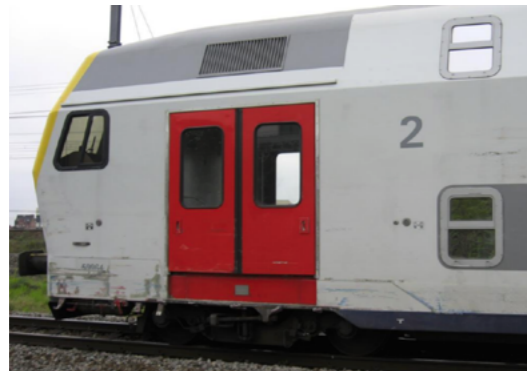
Photos des légers dégâts sur le train E17907

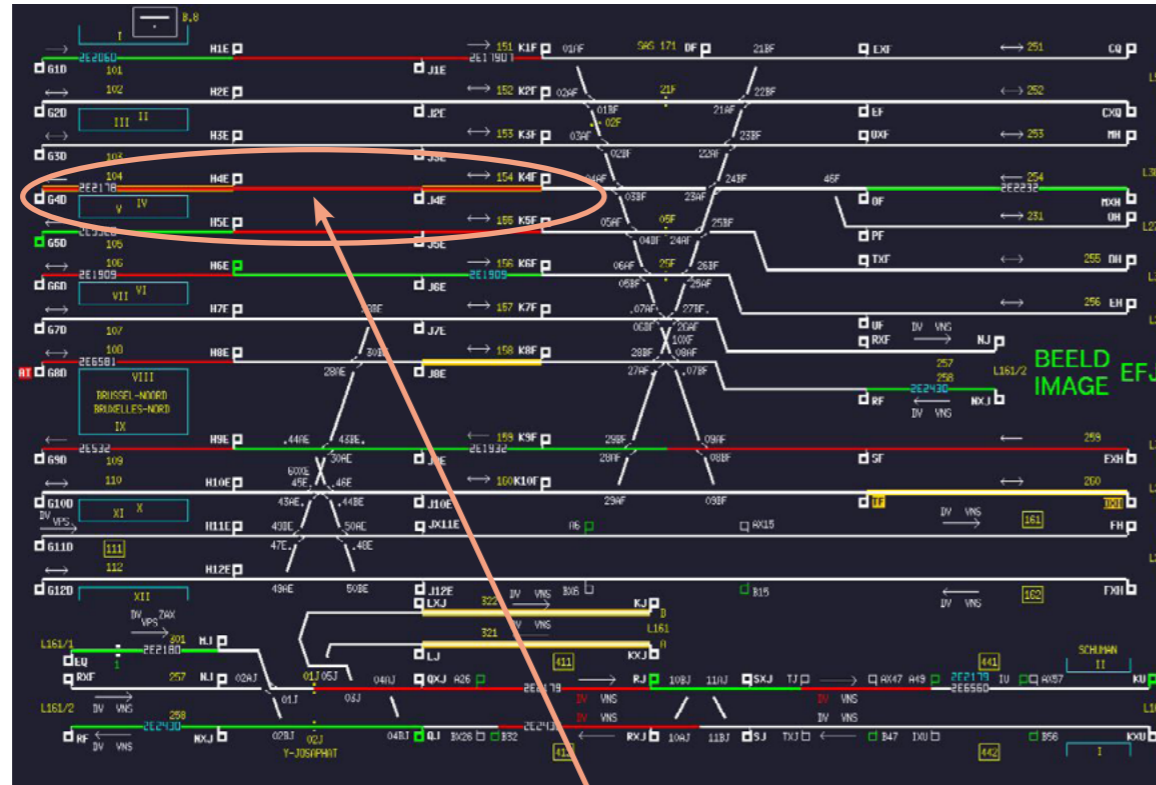
Les rames échappées sont détectées par les appareils de détection dans les voies. En l'absence d'itinéraire tracé, cela entraîne l'affichage d'un DOBMI¹¹ sur les écrans EBP du poste de signalisation de Bruxelles-Nord : le système EBP met automatiquement des protections sur la voie IV.

Image EBP : les rames s'échappent et commencent à occuper la section entre le signal J4E et le signal K4F.

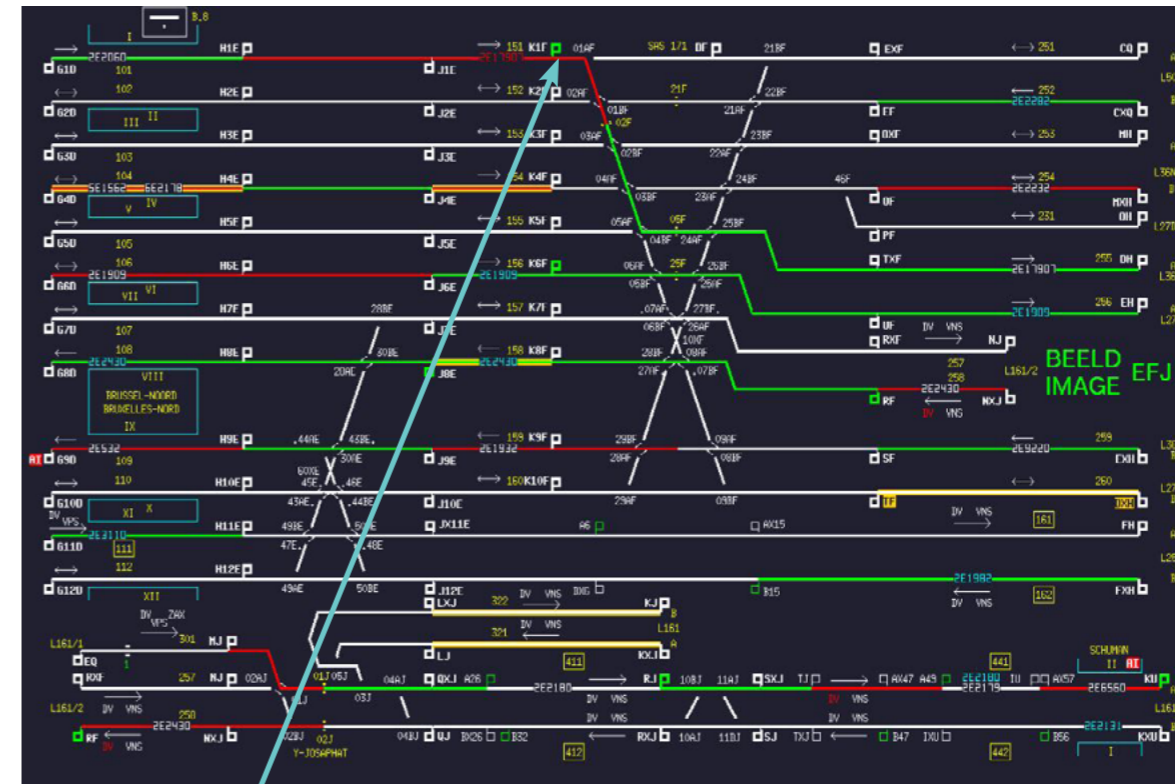
Image EBP : alors que les rames s'échappent, le signal K1F est au passage pour le train E17907 et le train évolue vers Schaerbeek (voie 255).

Le train E17907, un train de la SNCB à vide, était à l'arrêt en gare de Bruxelles-Nord au pied d'un signal fermé lorsqu'il a reçu l'alarme GSM-R émise par le Traffic Control. Juste après avoir reçu l'alarme, le signal devant le train E17907 s'ouvre (Double Jaune + panneau complémentaire affichant un 4). Le conducteur n'aperçoit aucun obstacle ni devant son train ni sur les voies adjacentes : il démarre son train en marche à vue.

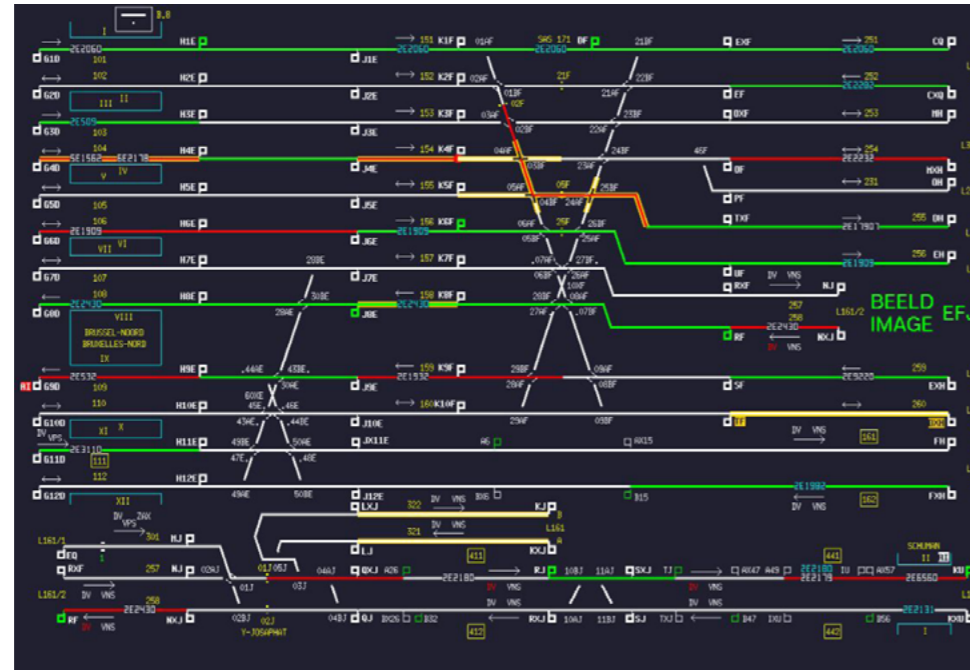
Image EBP : les protections sont appliquées aux aiguillages 04AF/03BF et 05AF/04BF

La prise en écharpe entre les 2 trains se passe au droit des aiguillages 04AF/03BF et 05AF/04BF. Le talonnement de l'aiguillage 03BF par les rames échappées occasionne une perte de contrôle de l'aiguillage.

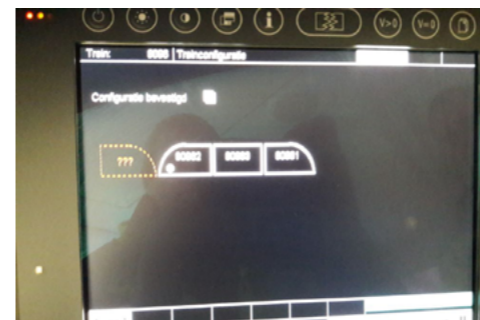
L'écran TDD affiche une image telle que celle-ci :

- L'automotrice dans laquelle se trouve le conducteur est représentée en blanc (c-à-d celle où il se trouve) ;
- les pointillés schématisent une ou des automotrices accouplées en mode "véhicule".

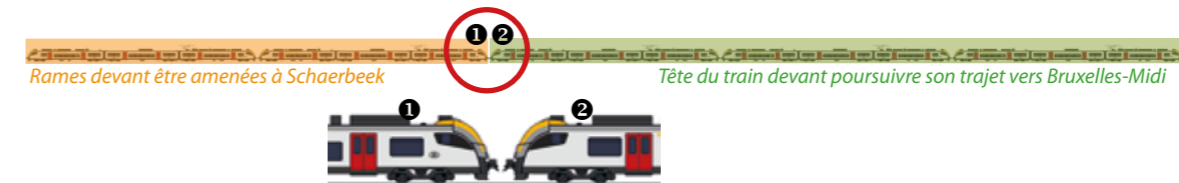
Alors que le conducteur initie le désaccouplement depuis la cabine de conduite ②, les rames devant être conduites à Schaerbeek s'échappent et dérivent dans le faisceau de Bruxelles-Nord en direction de Schaerbeek.

L'absence de frein de parking enclenchés sur ces automotrices constitue la cause directe de l'échappement des deux automotrices.

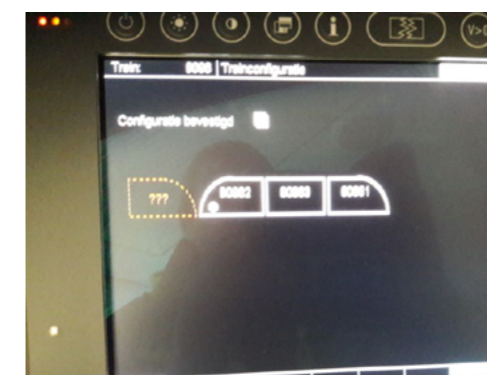
L'écran TDD dans la cabine de conduite affiche une image telle que celle-ci :

Illustration issue d'une reconstitution
