Ongevalseverslag

Botsing tussen twee treinen in het station Izegem op 26 april 2007

externe expertise : **NMBS – Holding**
directie Strategie en Coördinatie
Veiligheid en Milieu

september 2007

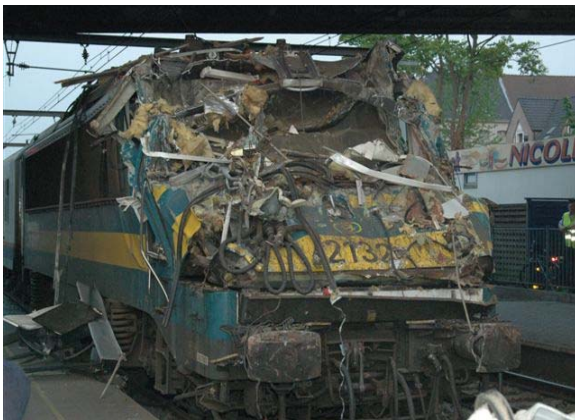
Trein ER8991 rijdt met hoge snelheid in op trein E818 ter hoogte van het afstandspunt 43.875 van de spoorlijn.

De trein E818 wordt door de klap brutaal vooruit gestoten en komt tot stilstand op 120 m afwaarts van de plaats van de aanrijding .

De trein ontspoord niet, maar de achterste stuurpost van de locomotief (Type 21 nr. 2132) die de trein duwt (trek- duw opstelling) is volledig vernield.

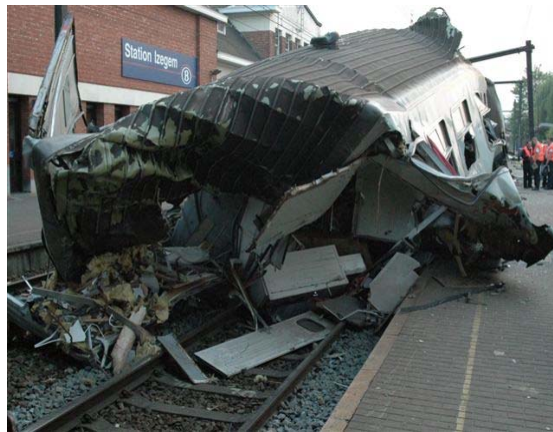
Het stuurrijtuig van de trein ER8991 schuift over de stuurpost van de locomotief 2132 van de aangereden trein en raakt twee dwarsbalken van de elektrische bovenleidingsportieken.

Het stuurrijtuig belandt gedeeltelijk in het tussenspoor en wordt door de klap volledig opengereten.

Het tweede rijtuig van de trein ER8991 ontspoord eveneens en komt deels op het perron 2 van het station.

De trein ER 8991 komt tot stilstand aan afstandpunt 43.988 , op een afstand van 113 m van de plaats waar de botsing gebeurd is.

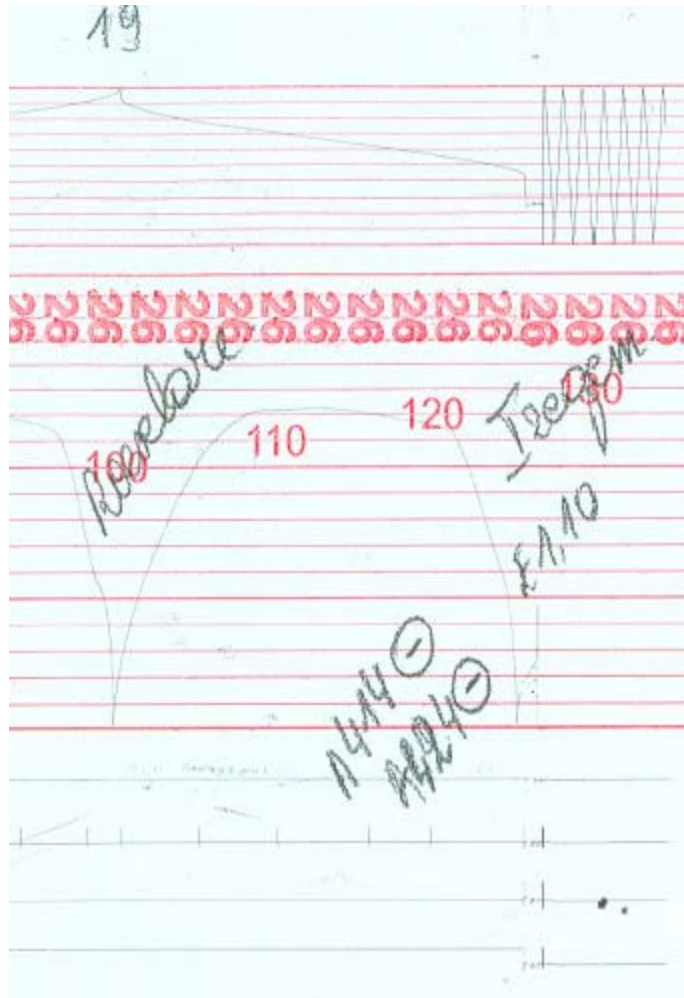
Snelheidsband van de trein E818.

De achtereenvolgende seinen, opwaarts aan de plaats van de botsing in het station van Izegem, hadden allen het seinbeeld GROEN.

Op het moment van de aanrijding was de trein net vertrokken en deze had een snelheid van ± 15 km/h.

Door de aanrijding is de trein vooruitgeduwd en is er een snelheid geregistreerd van 45 km/h. Deze snelheid is mogelijk niet correct.

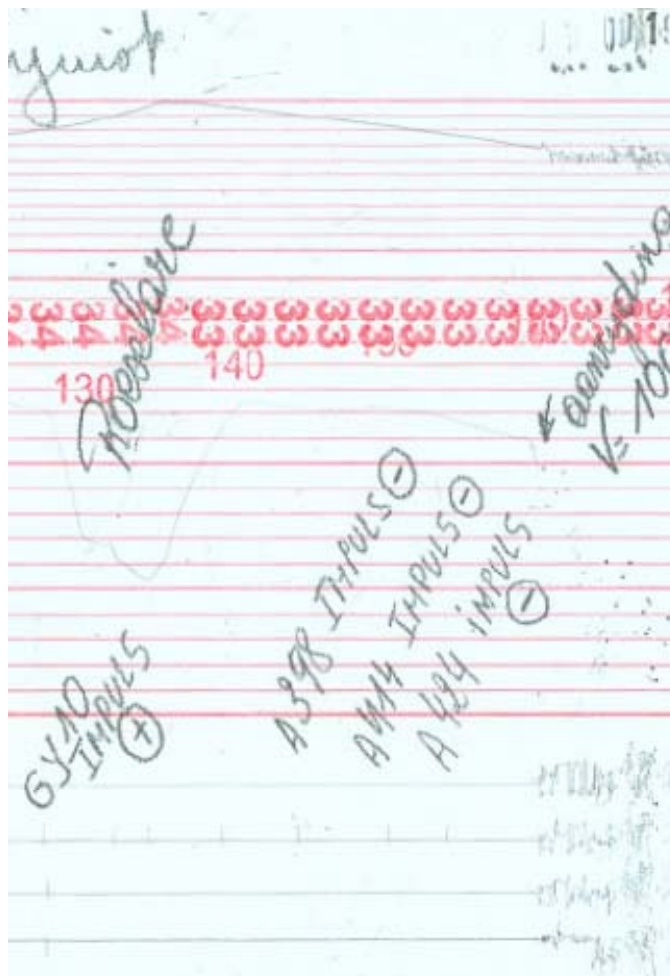
In het bijzonder had ook sein A424, dat de toegang tot de baansectie van de aanrijding regelt, het seinbeeld GROEN.

Deze vaststelling vormt het materieel bewijs van de juistheid van de verklaring die de bestuurder van trein ER 8991 terzake heeft afgelegd

De snelheid van trein ER8991 ter hoogte van het sein A424 bedroeg 120 km/h. Deze snelheid neemt vanaf deze plaats een weinig af en de noodremming begint bij een snelheid van 110 km/h ,op ± 200 m voor de plaats van de aanrijding.

De aanrijding is gebeurd aan een snelheid van 100 km/h en op 100 m van de plaats waar de treinen tot stilstand gekomen zijn.

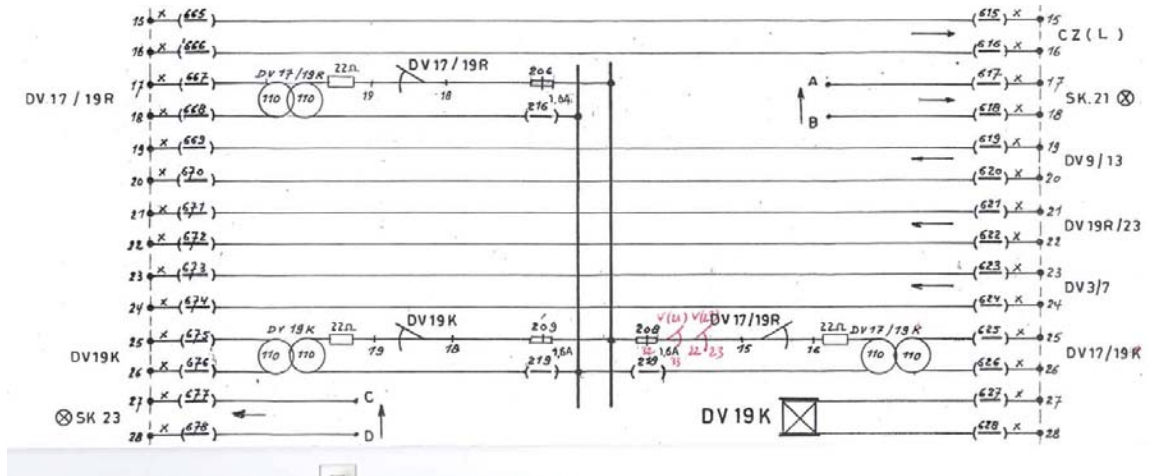
De onderstaande uittreksels uit de voornaamste werkplannen illustreren het feit dat de vereiste koppelingen van de spoorstroomkringen SK21 en SK23 bij de studie van de werken en hun uitvoering over het hoofd werden gezien. In het rood werd het nodige bijgevoegd om de koppeling te verzekeren.

uittreksels uit plan 1-LZG-224A/96 "Izegem SAT 1 van Blok 10 (Roeselare) 6 Bedieningsstroomkringen spoor A waarin de contacten van SK21 en SK 23 niet gekoppeld waren. Beide contacten zijn in het rood aangeduid.

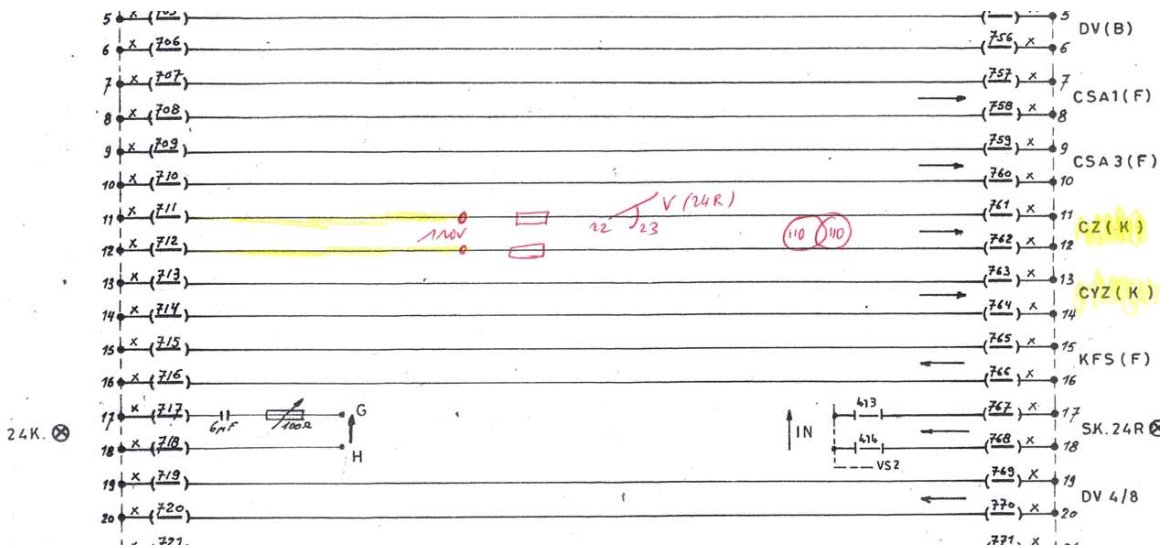
uittreksels uit plan 1-LZG-224B/96 "Izegem SAT 1 van Blok 10 (Roeselare) Bedieningsstroomkringen spoor B waarin het contact van SK24R niet gekoppeld was. Het contact is in het rood aangeduid.
