Rapport d'enquête de sécurité

INCIDENT DE SIGNALISATION OTTIGNIES - 28 JUILLET 2014

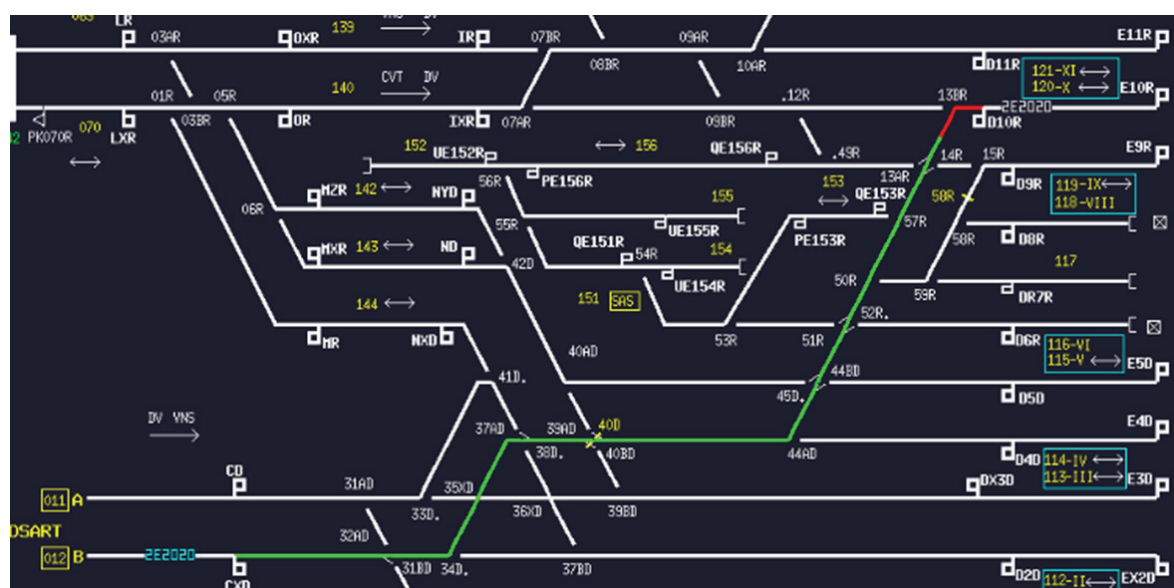
Le lundi 28/07/2014 vers 21h21, dans le gril de la gare d'Ottignies, le train E2020 circule du signal D10R.29 de la voie 120 vers la voie 012 selon un itinéraire tracé. Cet itinéraire traverse de multiples aiguillages dans la gare d'Ottignies.

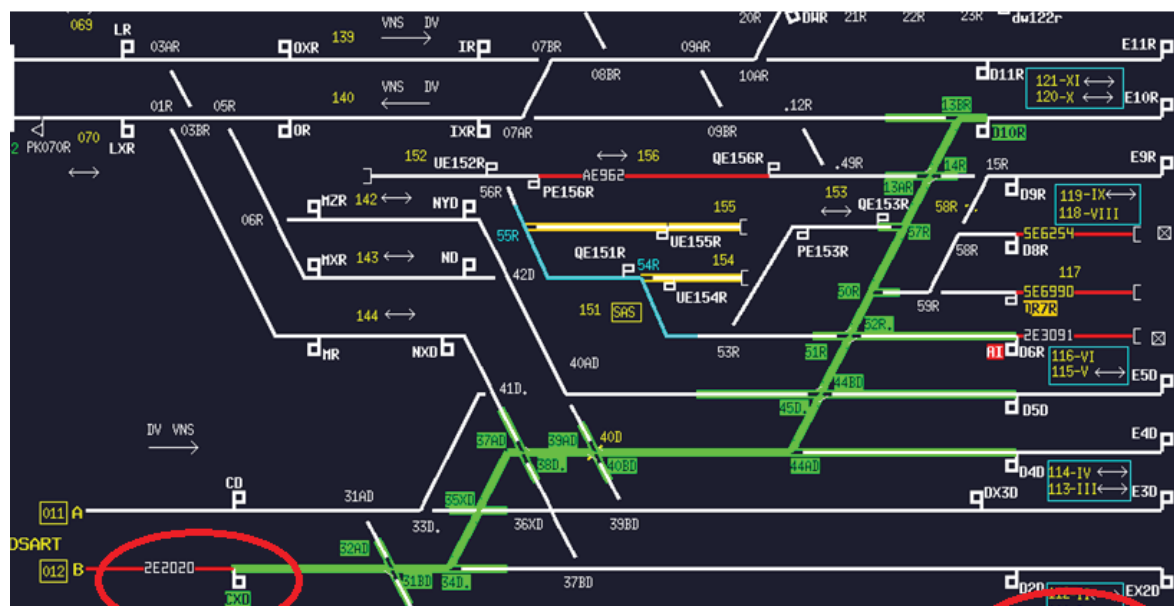
Un peu avant 21h22, alors que le train E2020 a fini de parcourir cet itinéraire et qu'il continue son parcours en sortant du gril d'Ottignies, l'opérateur du poste de signalisation EBP remarque que l'itinéraire entre le signal D10R.29 et le signal CXD.29 ne se libère pas.

Vers 21h22'24", il applique une fonction de secours NT du système EBP afin de détruire cet itinéraire.

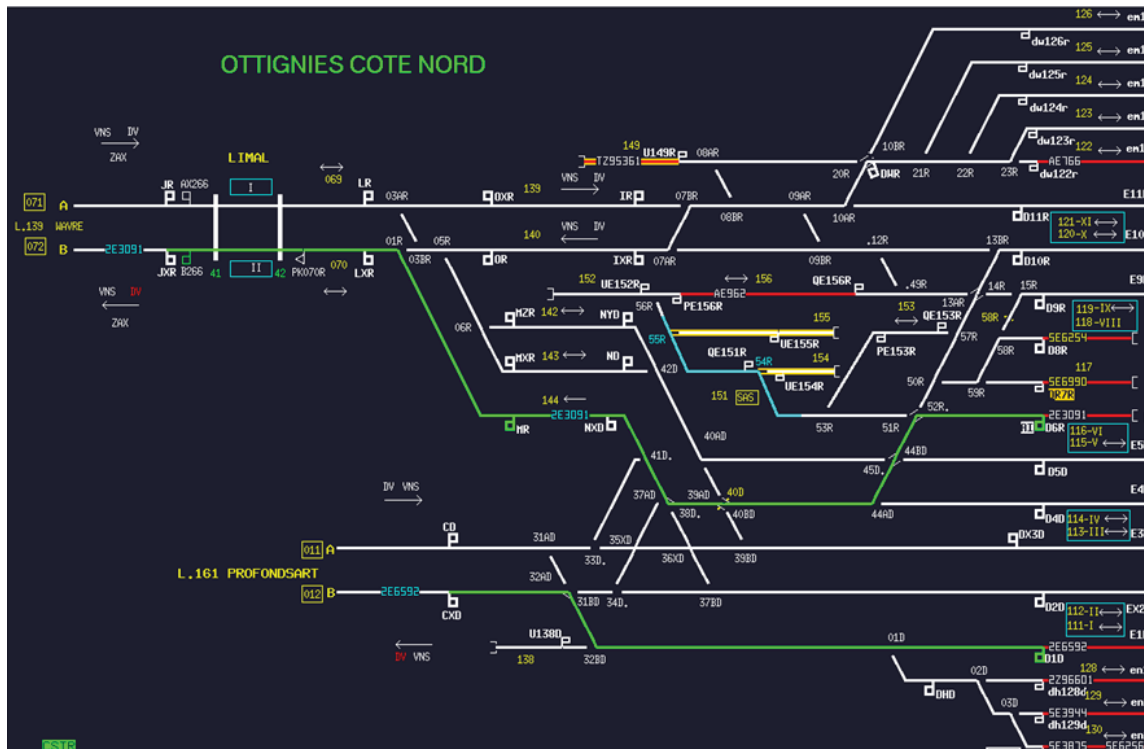
A 21h22'45", un itinéraire est tracé automatiquement par le système ARS (*Automatic Route Settings*¹) pour un second train portant le numéro E6592 de la voie 111 vers la voie 012. Le train E6592 commence à parcourir cet itinéraire.

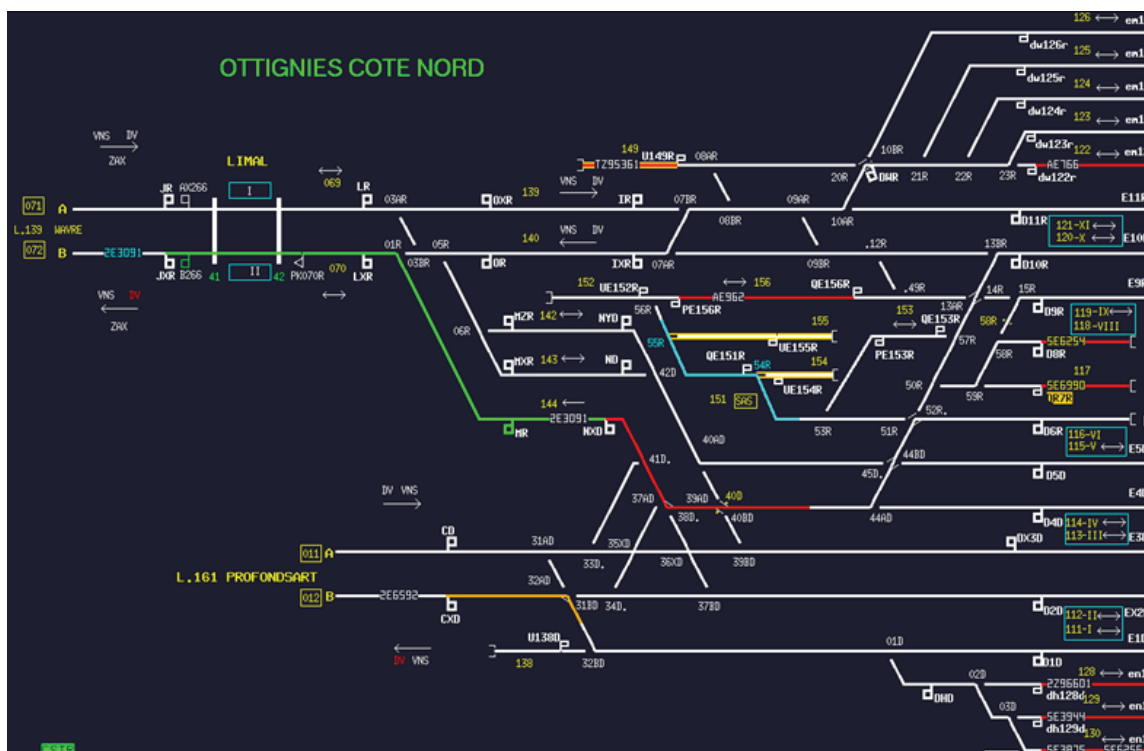
Alors qu'il en a parcouru une première partie, la seconde partie de son itinéraire est détruite. L'opérateur du poste de signalisation voit alors sur son écran une partie du tracé du train E6592 coloré de bistre, signalant ainsi une occupation sans enclenchement.

Sur le terrain, rien ne permet au conducteur de se rendre compte que la zone qu'il parcourt est une zone non enclenchée et il poursuit donc son trajet. Le train sort du gril d'Ottignies.

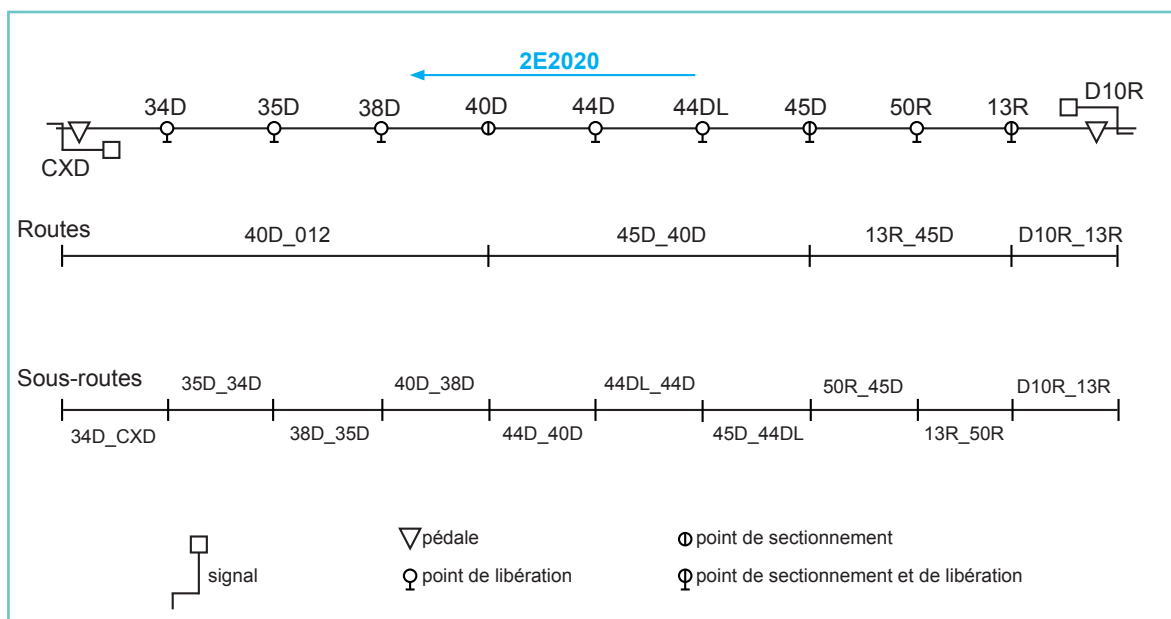
La figure ci-dessous représente les éléments intervenant dans l'itinéraire D10R-012 : les 4 routes, les 10 sous-routes et les 8 points de fractionnement.

C'est lors du parcours de la première sous-route D10R_13R qu'un problème dû à la pédale associée au signal D10R est survenu : celle-ci a transmis l'information sur son changement d'état avec un léger retard (de l'ordre de la centaine de millisecondes).

Dès lors, lorsque le train a eu terminé de parcourir cette sous-route, les 4 conditions de libération de la sous-route n'étaient pas vérifiées pour que l'enclenchement libère la sous-route D10R_13R. Les sous-routes 2 à 9 (sous-routes 13R_50R → 35D_34D) ne comportent pas de pédale, ce qui rend les conditions de libération légèrement différentes :

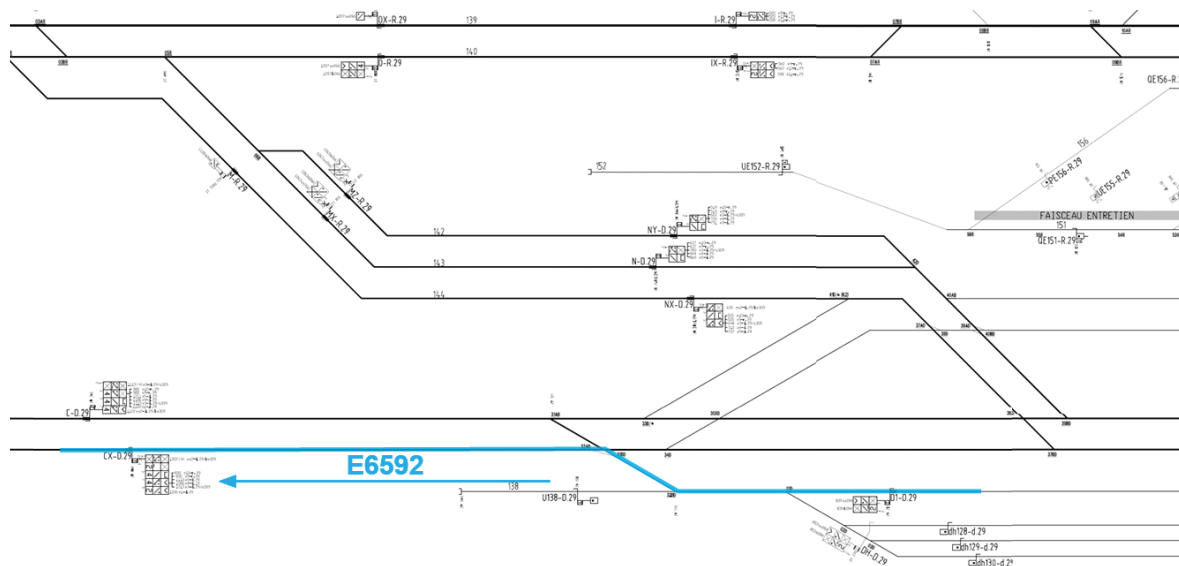
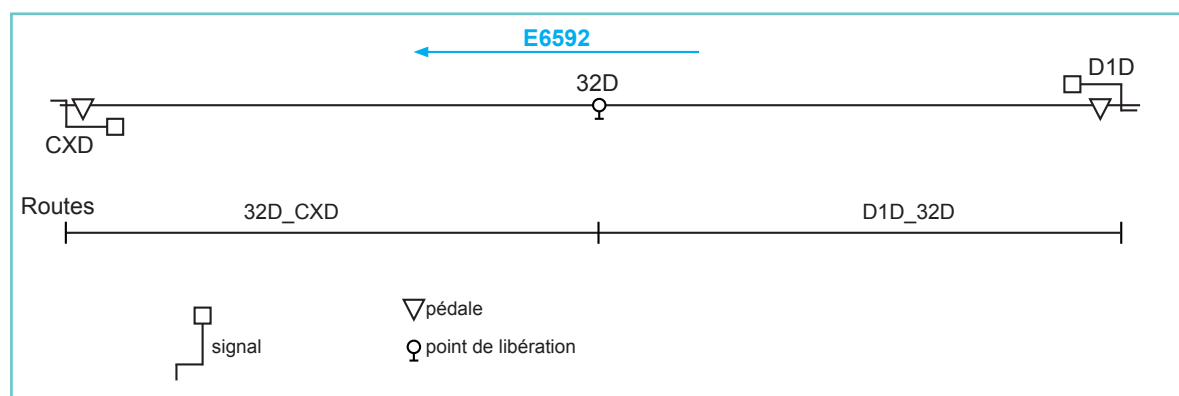
Cependant, dans la liste des commandes NIR qu'a constitué le système, il reste encore les commandes NIR pour la sous-route 34D_CXD : elle doit encore être envoyée par l'EBP à l'enclenchement.

Lorsqu'elles sont lancées, elles restent dans un premier temps sans effet dans l'enclenchement : en effet, deux zones IR (31BD, CXD) sont communes au tracé du train E6592. Du fait du chaînage des 2 sous-routes de l'itinéraire du train E6592 qui vient d'être enclenché, les commandes NIR ne peuvent avoir d'effet (les conditions pour une libération ne sont pas réunies).

Dès que le train E6592 a dépassé, le point de libération 32D, la première sous-route D1D_32D se libère. Les conditions sont réunies pour que les commandes NIR appliquées soient effectives : les 2 zones IR (31BD, CXD) se "dé-immobilisent", libérant ainsi la sous-route 32D_CXD alors qu'elle est parcourue par le train E6592.

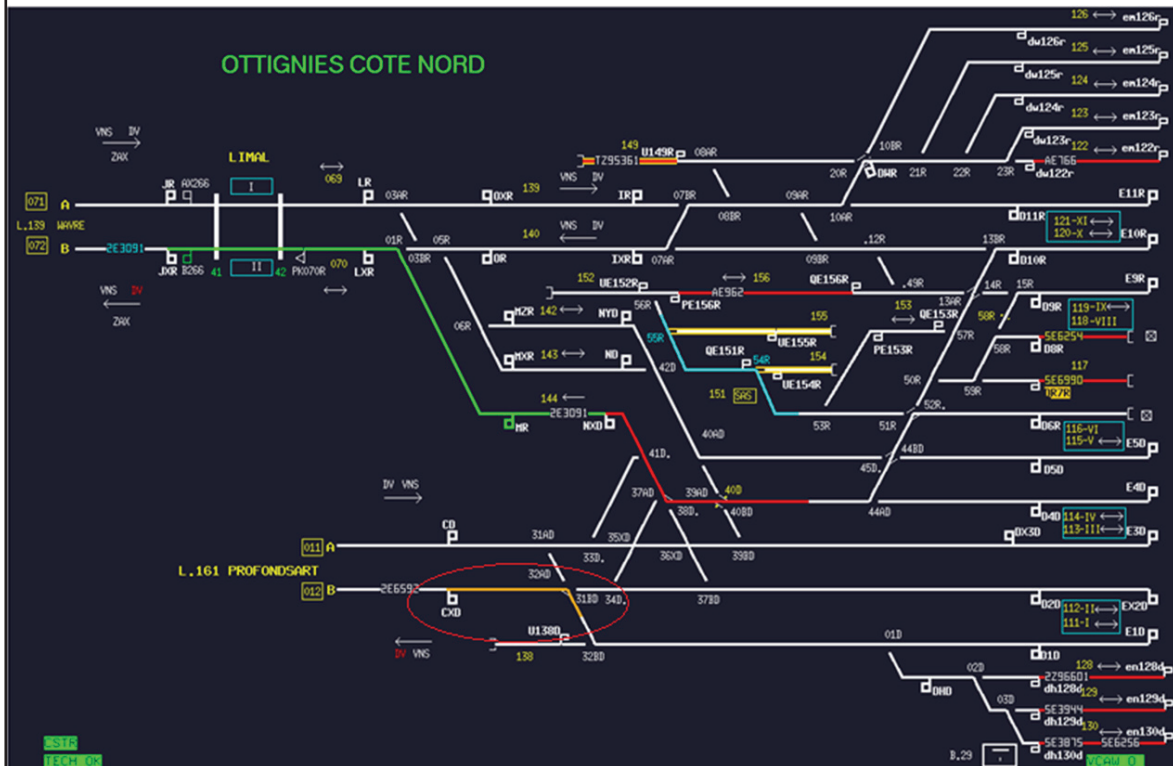
Illustration : écran EBP avec le train E6592 occupant l'itinéraire qui n'est plus enclenché

L'opérateur EBP voit apparaître une détection d'un mouvement intempestif, puisque le train E6592 a atteint la pédale CXD appartenant à une zone d'immobilisation non enclenchée. Sur l'image EBP, le tronçon sur lequel circule le train est coloré de bistre.

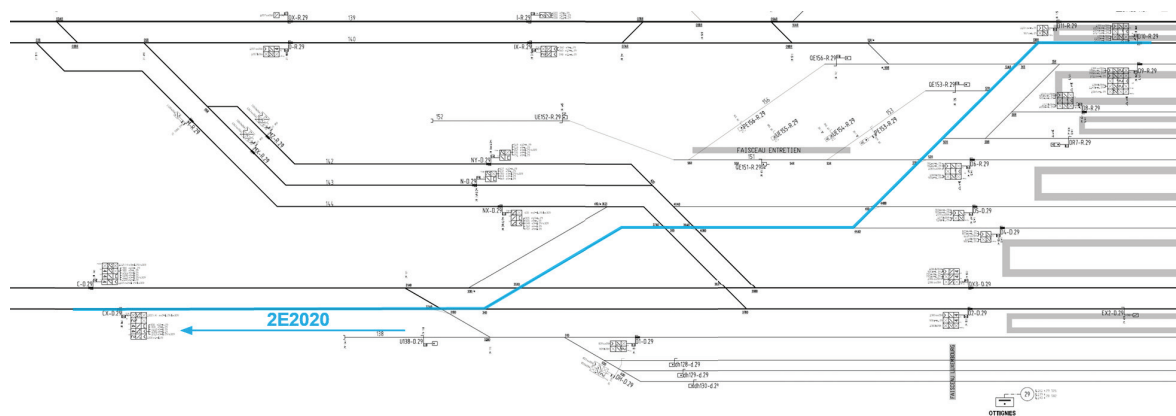
Le lundi 28/07/2014 vers 21h21, dans le gril de la gare d'Ottignies, le train E2020 circule du signal D10-R.29 de la voie 120 vers la voie 012 selon un itinéraire tracé. Cet itinéraire traverse de multiples aiguillages dans la gare d'Ottignies.

Un peu avant 21h22, alors que le train E2020 a fini de parcourir cet itinéraire et qu'il continue son parcours en sortant du gril d'Ottignies, l'opérateur du poste de signalisation EBP remarque que l'itinéraire entre le signal D10-R.29 et le signal CX-D.29 ne se libère pas.

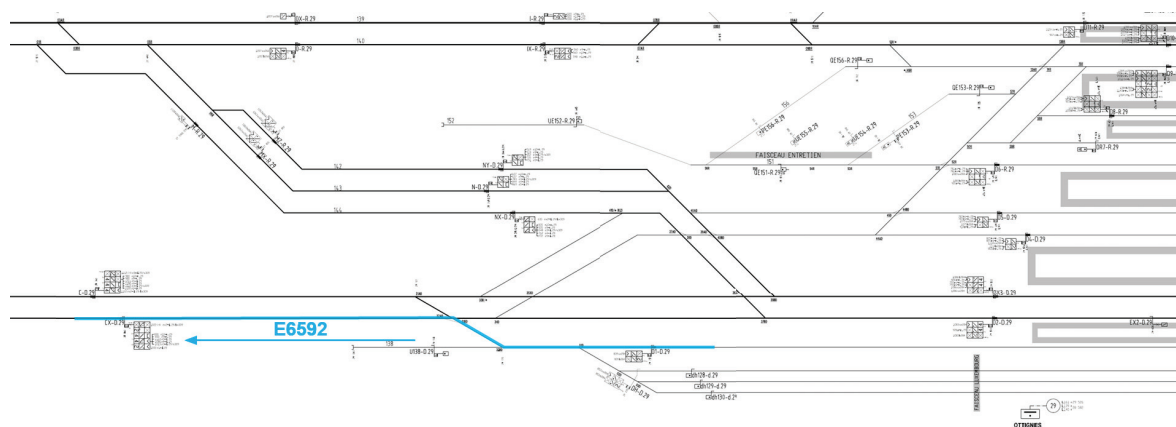
A 21h22'45", un itinéraire est tracé automatiquement par le système *Automatic Route Setting* (ARS) pour le train E6592 de la voie 111 vers la voie 012. Le système ARS ouvre le signal D1-D.29 et le train E6592 commence à parcourir cet itinéraire.

Alors qu'il en a parcouru une première partie, la seconde partie de cet itinéraire est détruite.

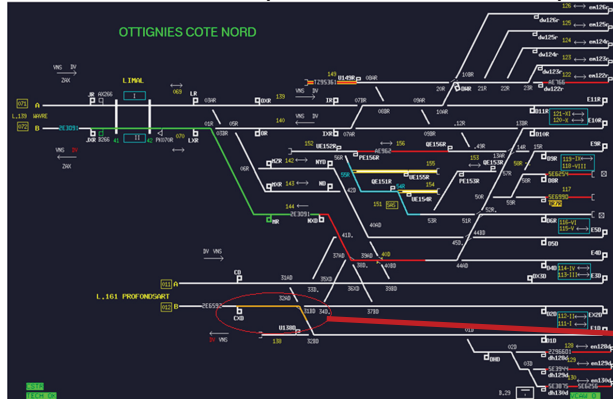
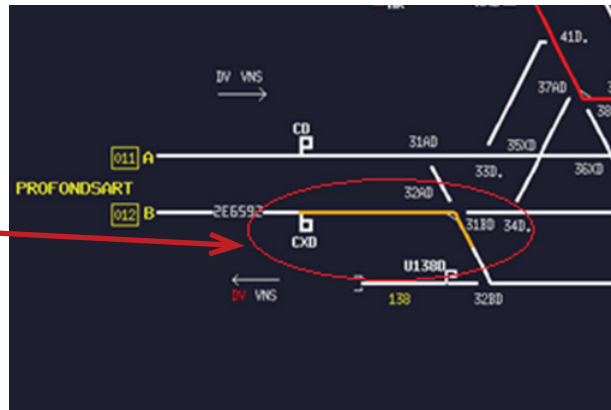
L'opérateur du poste de signalisation voit alors sur son écran le train E6592 coloré de bistre, signalant ainsi une occupation sans enclenchement. Sur la voie, rien ne matérialise cette occupation sans enclenchement pour le conducteur et il poursuit son trajet : le train sort du gril d'Ottignies.
