Organisme d'enquête
Accidents ferroviaires

RAPPORT D'ENQUETE

Décès accidentel de deux travailleurs heurtés par un train en gare de La Hulpe

Le 29 novembre 2007

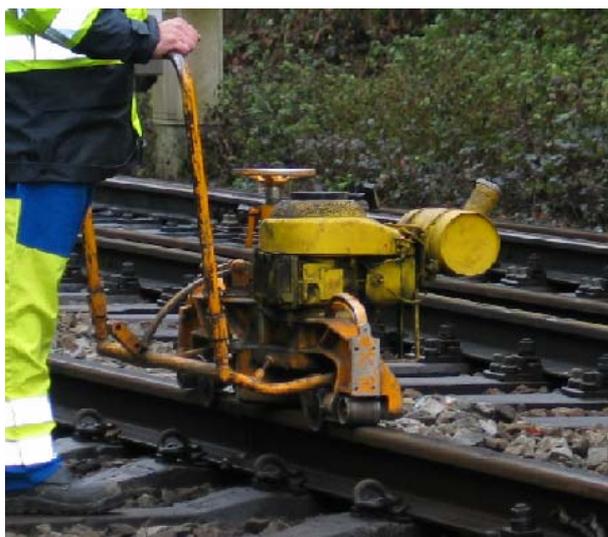
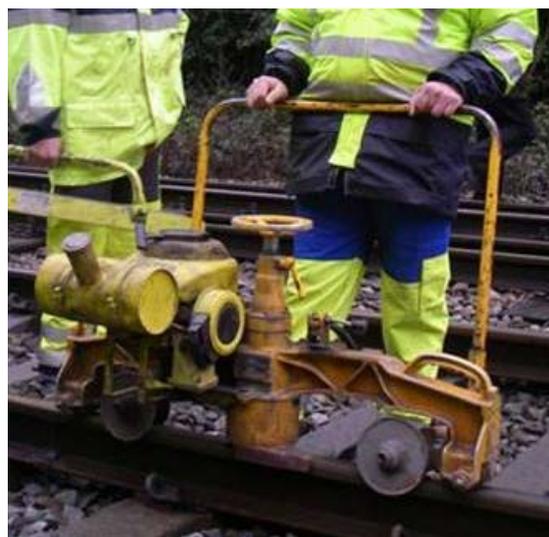
Meuleuse de rail MP12

- **Conséquences matérielles** : Conséquences matérielles très limitées :
 - destruction d'une meuleuse de profil de rail MP12 appartenant à la firme Vossloh

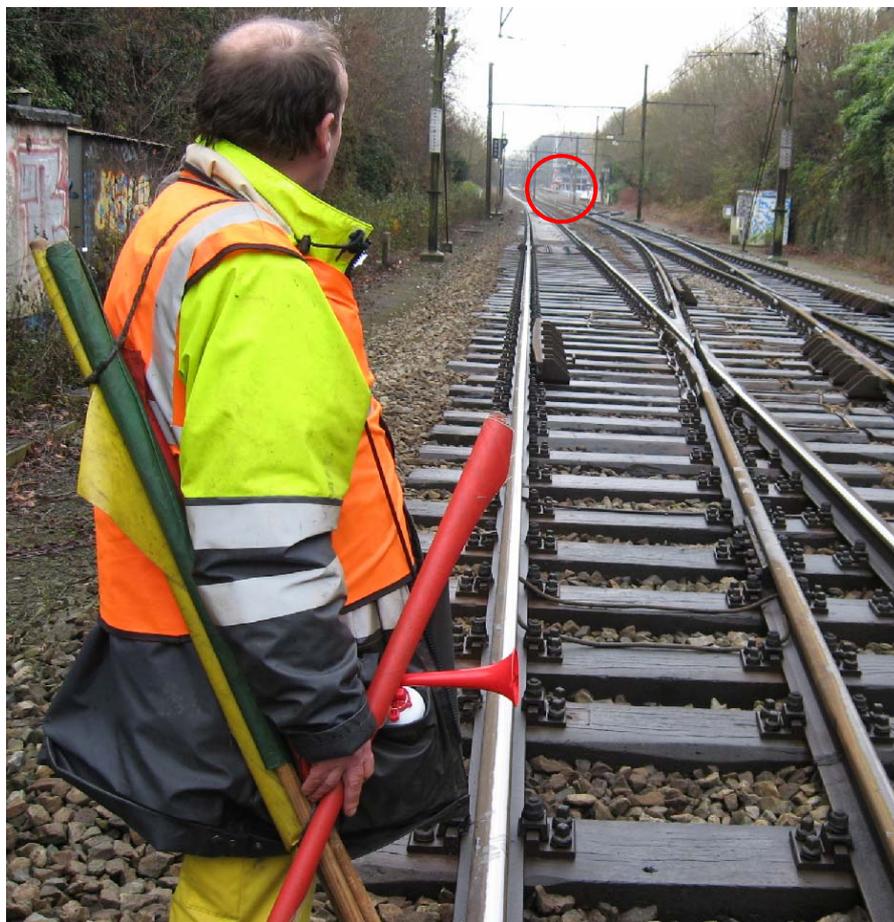
Emplacement et visibilité côté Ottignies du factionnaire 2

Il se trouve dans ou proche de la voie vers Ottignies aux abords immédiats du chantier vers la cumulée 20.400

D'après les éléments de l'enquête, le factionnaire se situe en permanence à quelques mètres (3 à 10 mètres) du cœur du chantier que constitue la meuleuse.

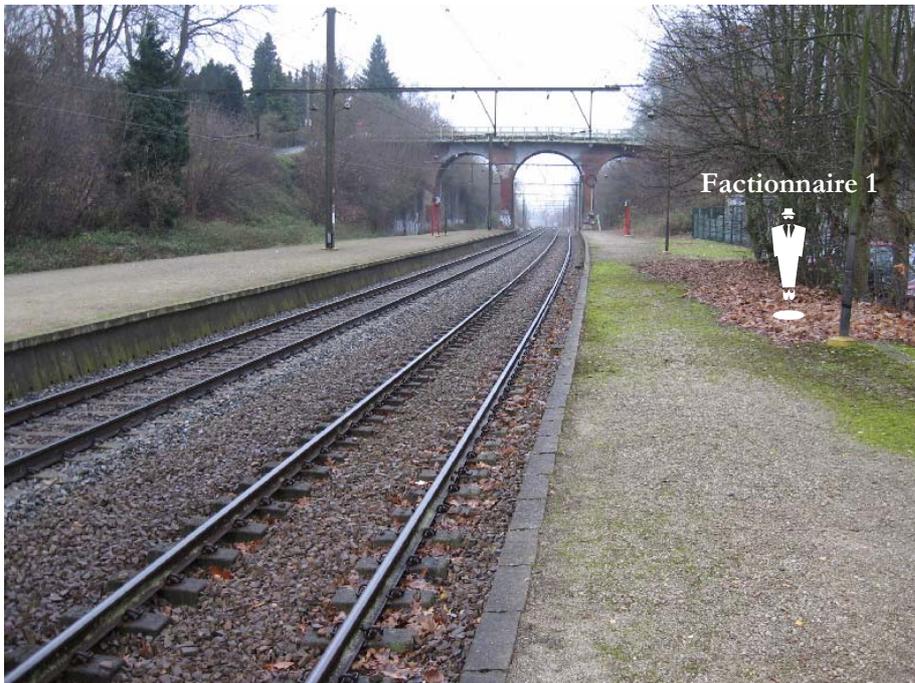
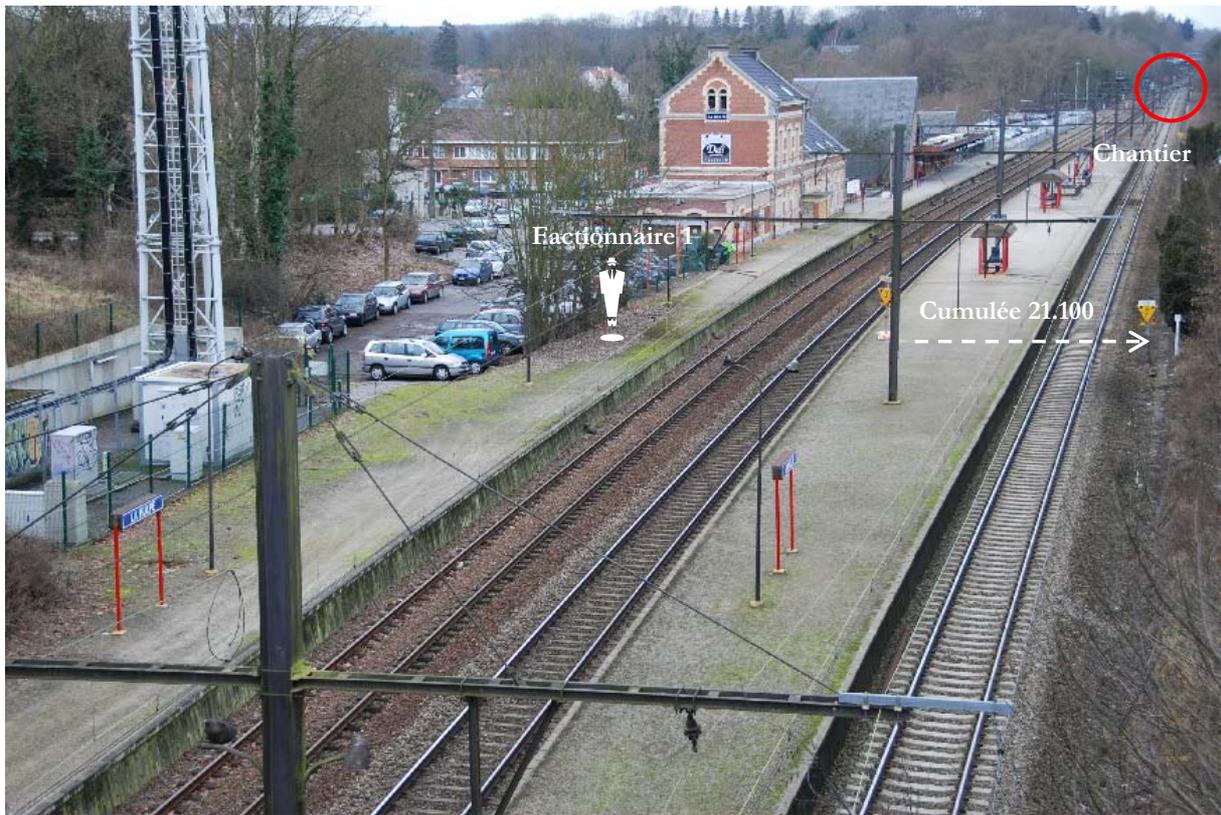
Emplacement du factionnaire 1

Il se trouve sur le quai de la voie I, cumulée 21.100

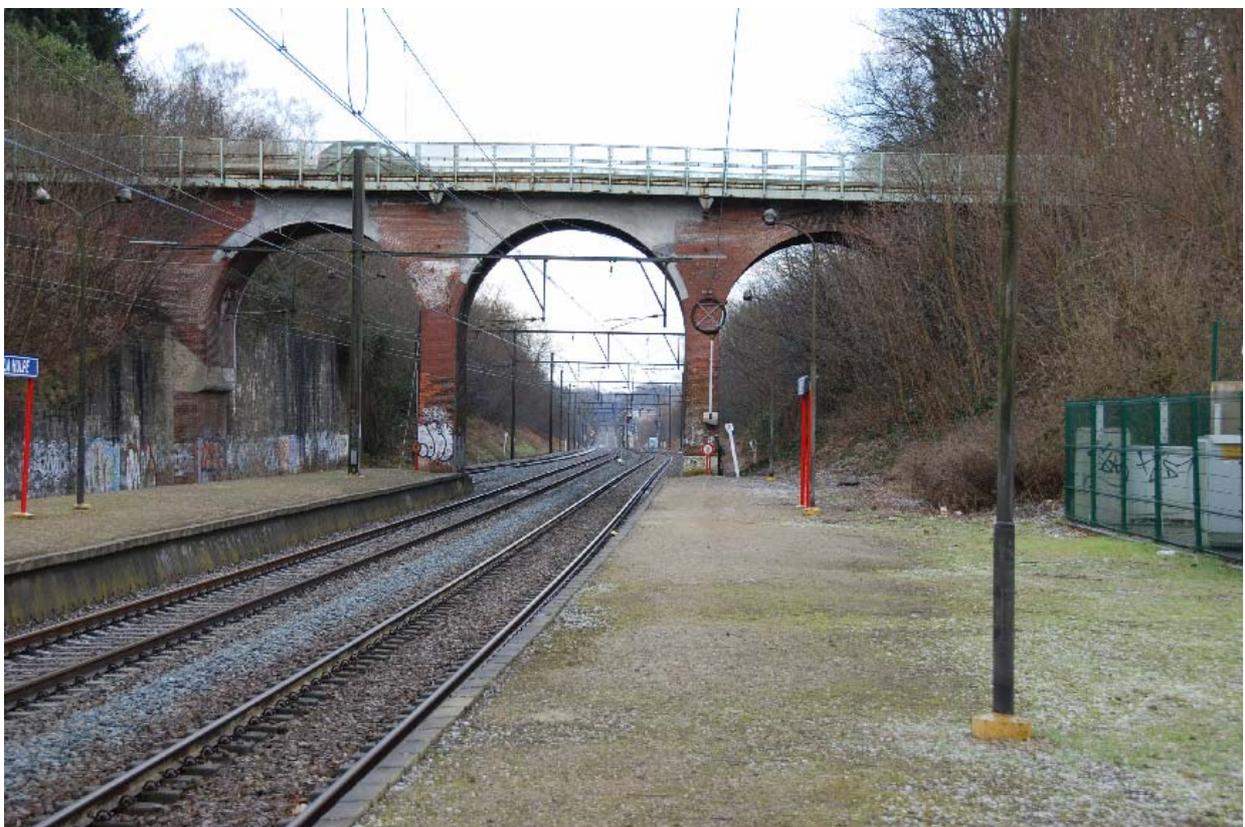
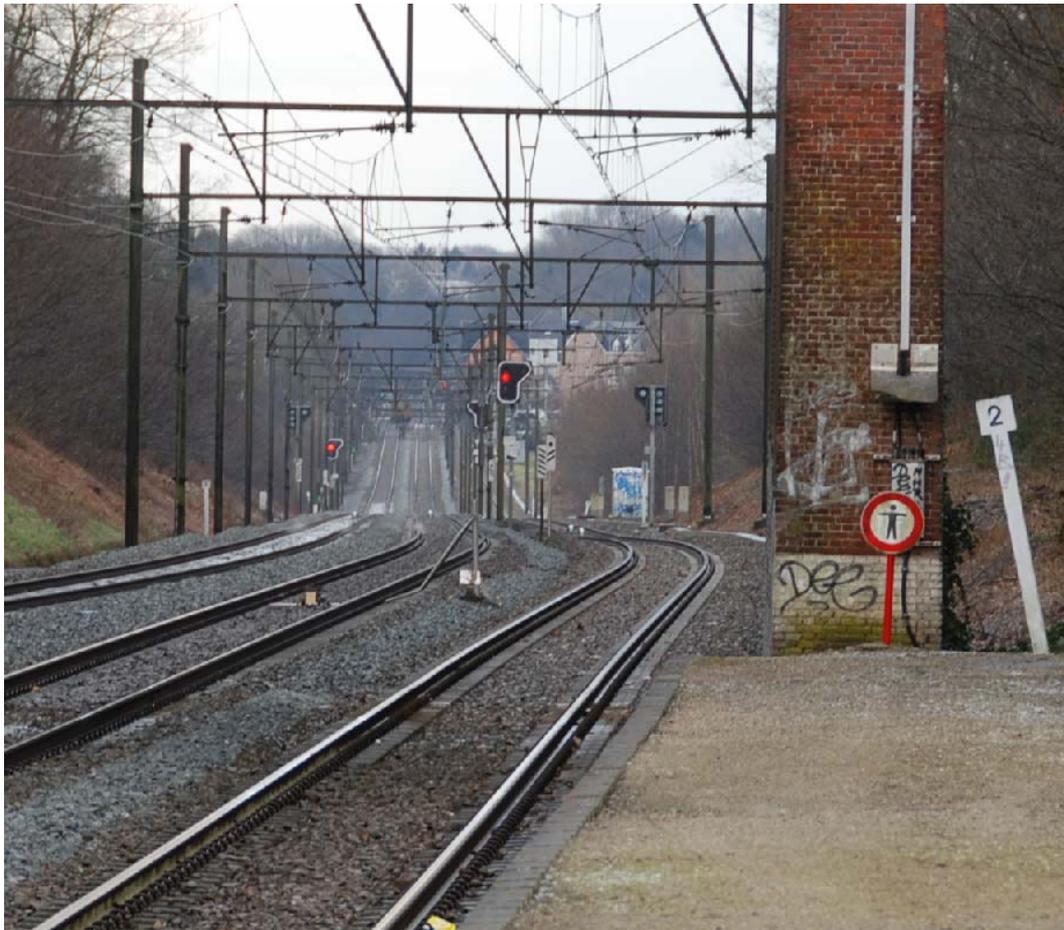
Vue du factionnaire 1 en direction d'Ottignies

En pratique, le factionnaire 1 signale que :

- La visibilité était bonne et qu'il pouvait voir arriver les trains à une distance d'environ 600 à 850 m par rapport à sa position ;
- Il faisait l'annonce des trains lorsqu'ils étaient « dans la descente suivant la gare de Genval ».

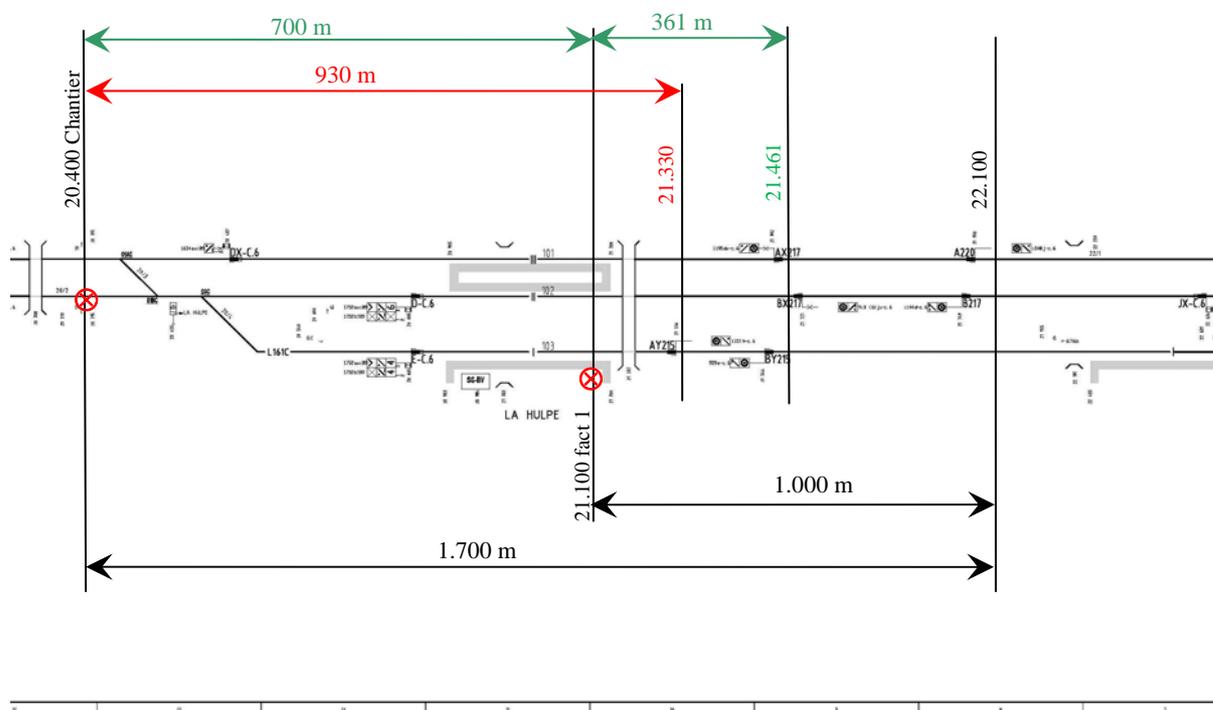
Points de détection – distance d'avertissement – délai de dégagement

- que l'extrémité du chantier côté Ottignies se situe à la cumulée 20.400
- que le point de détection théorique côté Ottignies doit se situer à la cumulée 21.330 (20.400 + 930)
- que le factionnaire 1 se trouve à la cumulée 21.100 ;
- que tout train doit être annoncé au moins 10 secondes avant passage à hauteur du factionnaire (10 secondes correspondent à 361 m à 130 km/h). Il en résulte que le factionnaire 1 devait théoriquement annoncer les trains alors qu'ils se situaient à la cumulée 21.461.

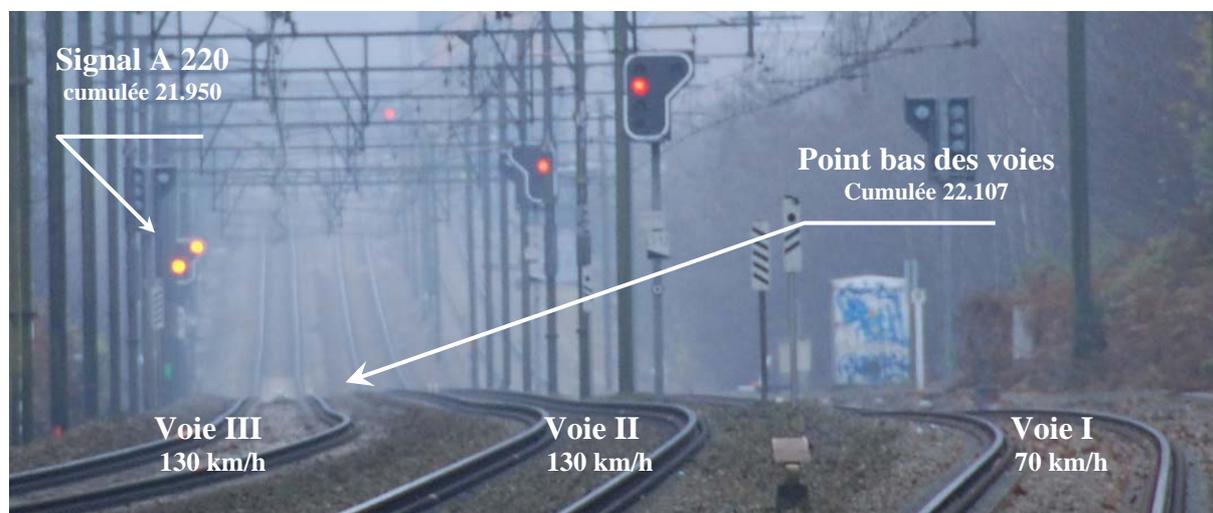
Il en résulte, selon ses dires, qu'il annonçait les trains alors que ceux-ci se trouvaient aux alentours de la cumulée 22.100 au plus tard.

Aucun élément ne permet de mettre cette affirmation en doute.

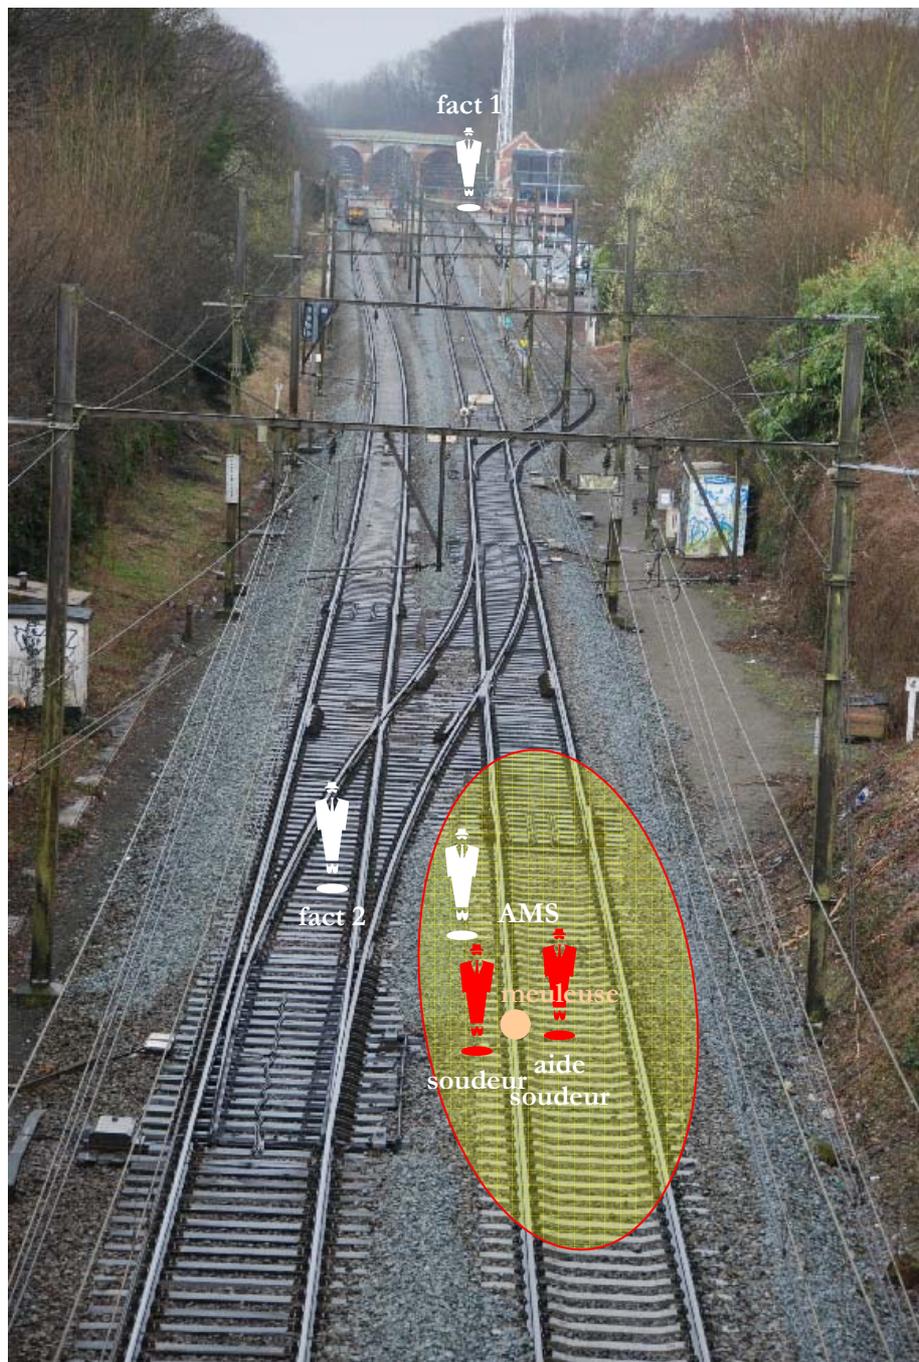
Disposition du personnel lors de l'accident

- Je travaillais accroupis dans la voie à proximité du soudeur alors que celui-ci était occupé à meuler le rail côté entrevoie ;
- En me relevant, j'ai croisé le regard du factionnaire 2 et j'ai constaté que son visage était décomposé. J'ai compris qu'il y avait quelque chose d'anormal et j'ai vu le train tout proche. Je me suis jeté vers l'extérieur des voies au dernier moment.

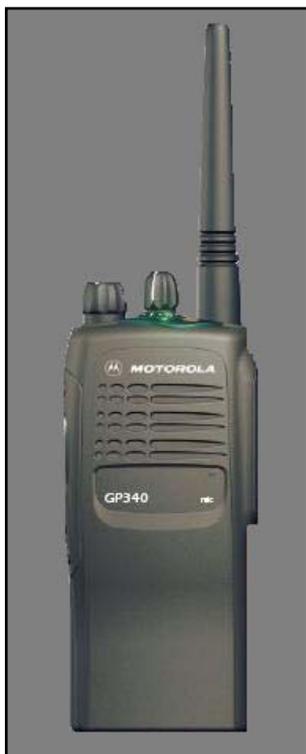
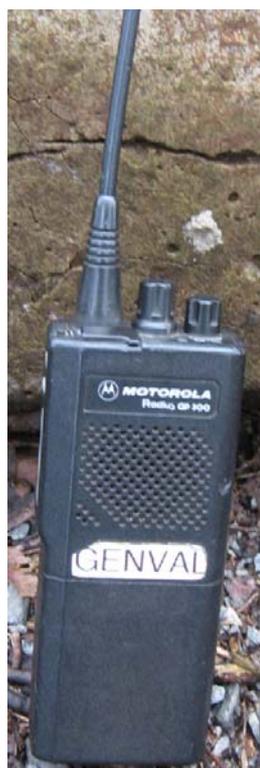
Emetteur-récepteur portatif de marque MOTOROLA

Les deux radios utilisées par les deux factionnaires étaient du type GP 300 pour l'un et GP 340 pour l'autre :

Ces deux radios ont été saisies par les services du Parquet de Nivelles et ont fait l'objet d'un examen technique par les services spécialisés de police. Une reconstitution sur place faite par ces services avec les radios saisies a permis de constater leur bon fonctionnement après accident dans les conditions du chantier.

- Poursuite de la recherche de l'amélioration de la qualité technique des radios et de la détection des défaillances qu'elles peuvent présenter durant leur fonctionnement ;
- L'enregistrement des communications de sécurité;
- Poursuite des démarches en vue de réduire le bruit pouvant être émis par l'outillage à moteur thermique utilisé en présence de circulations ferroviaires;
- Imposer via des prescriptions techniques visant à limiter strictement le niveau sonore l'utilisation de matériel moins bruyant par des entreprises;
- Finalisation le plus rapidement possible et de la manière la plus étendue, du développement des dispositifs d'annonce automatique de détection et d'annonce de l'approche des trains.
