Veiligheidsonderzoeksverslag

Ontsporing van een NMBS reizigerstrein

Weerde - 28 januari 2021

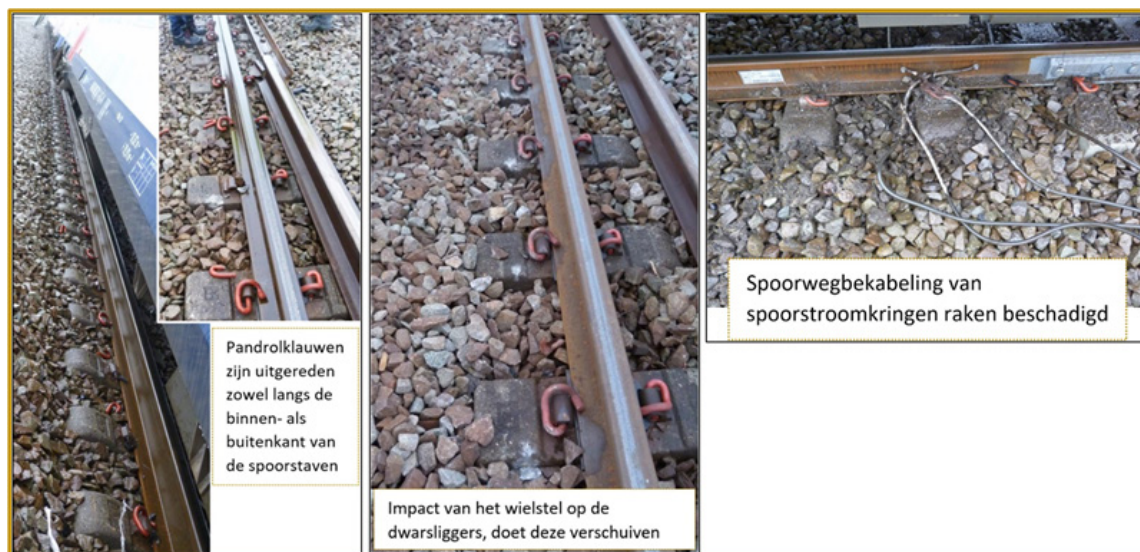
De spoor schade strekt zich uit ongeveer tussen kilometerpalen 17.200 en 17.500 met beschadiging van pandrolklauwen, verschoven betonnen dwarsliggers en vernielde spoorwegbekabeling.

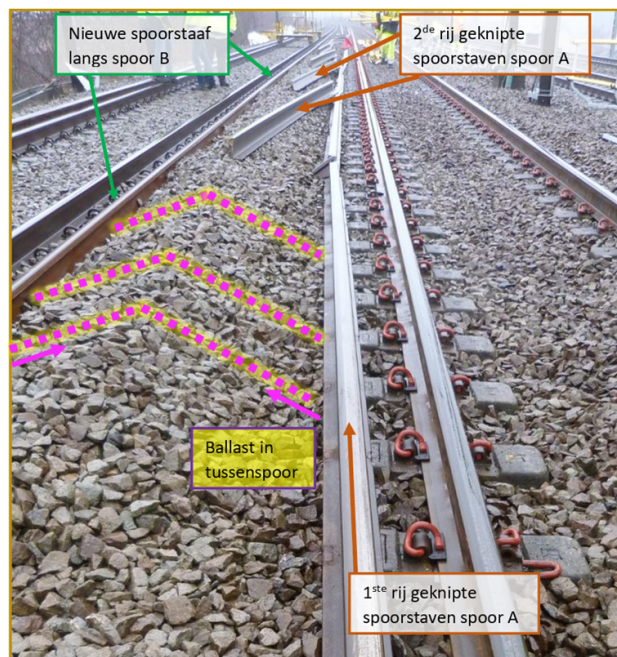
Tevens wordt vastgesteld dat de ballast in het tussenspoor niet vlak ligt: naast de eerste rij van geknipte spoorstaven van en langs het spoor A en naast de nieuwe spoorstaven langs het spoor B ligt de ballast merkbaar lager ten opzichte van het middenrif waarop de tweede rij van geknipte spoorstaven van spoor A rust.

De ballast waar de tweede rij van geknipte spoorstaven ligt, bevindt zich hoger ten opzichte van de ballast waar de eerste rij van geknipte spoorstaven ligt.

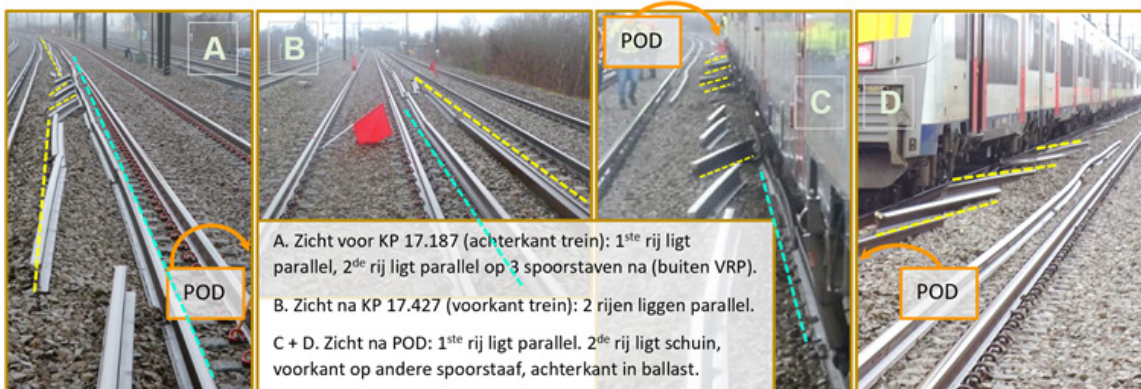
De tweede rij van geknipte spoorstaven ligt niet overal parallel met het spoor (cf. gele stippellijn). Enkel na de voorkant van de trein ligt de tweede rij parallel met het spoor (foto B). Voor de zone van het ongeval liggen de meeste spoorstaven parallel met het spoor. Opwaarts van het POD zijn er wel enkele spoorstaven die schuin liggen (foto A): het ene uiteinde bevindt zich op de ballast in het midden van het tussenspoor, de voet nog duidelijk zichtbaar, het andere uiteinde komt tegen de voet van de eerste rij geknipte spoorstaven. Ondanks de schuine ligging bevinden deze spoorstaven zich niet in vrijruimteprofiel en zijn er geen sporen dat zij werden geraakt. In de zone van het POD en in de verdere rijrichting ligt de eerste rij spoorstaven parallel met het spoor. De geknipte spoorstaven van de tweede rij in de zone van het POD liggen echter allen schuin (foto C en D). Het ene uiteinde bevindt zich in het midden van het tussenspoor, de voet niet meer zichtbaar en bedekt met ballast. Het andere uiteinde ligt hoger dan de eerste rij spoorstaven en meerdere uiteindes van de spoorstaven liggen op de eerste rij. Zo liggen ze niet alleen schuin in de breedte maar ook in de hoogte: het uiteinde aan/op de eerste rij spoorstaven ligt hoger dan het andere uiteinde dat in de ballast lijkt geduwd te zijn.

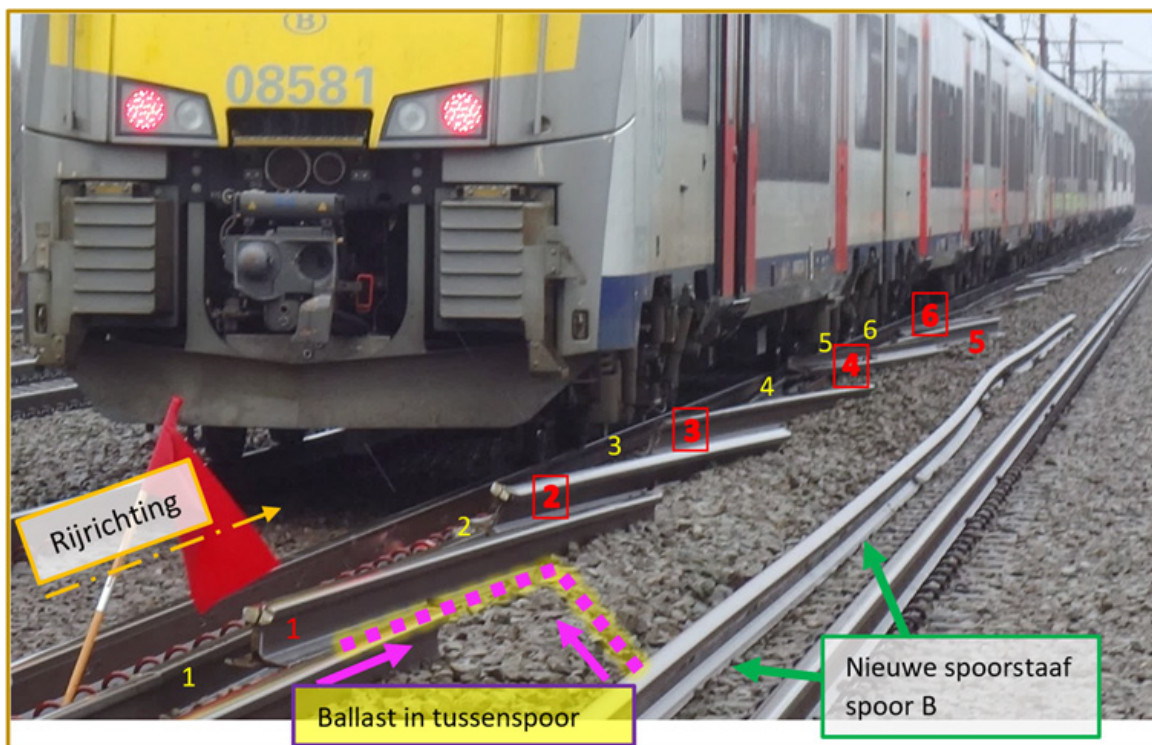
De geknipte spoorstaven die naast de koppen van de dwarsliggers liggen (op bijgaande foto geel genummerd), bevinden zich allen buiten de grenzen van het vrijeruimteprofiel. Vier geknipte spoorstaven, die schuin op de top van de ballast in het tussenspoor liggen (op bijgaande foto de spoorstaven met rode nummers 2, 3, 4 en 6), blijken wel het vrijeruimteprofiel binnen te dringen.

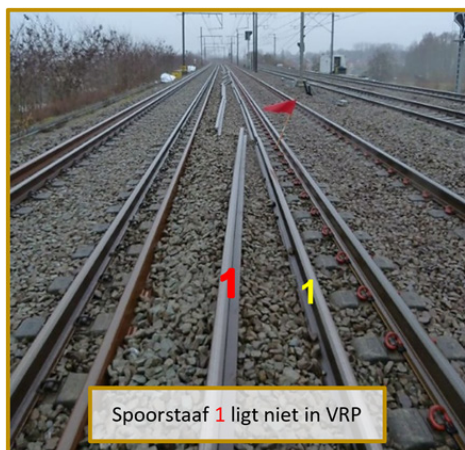
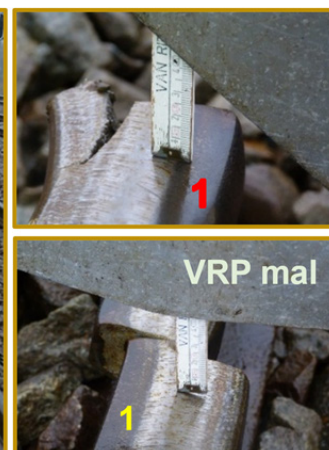
• Spoorstaaf 1

De eerste spoorstaven die gemeten worden, bevinden zich in zijn geheel voor KP 17.187 (achterkant trein). Geen van beide spoorstaven raakt de mal en dringen het vrijeruimteprofiel dus niet binnen. Ook de spoorstaven voor het rode sein op de foto liggen buiten de grenzen van het vrijeruimteprofiel.

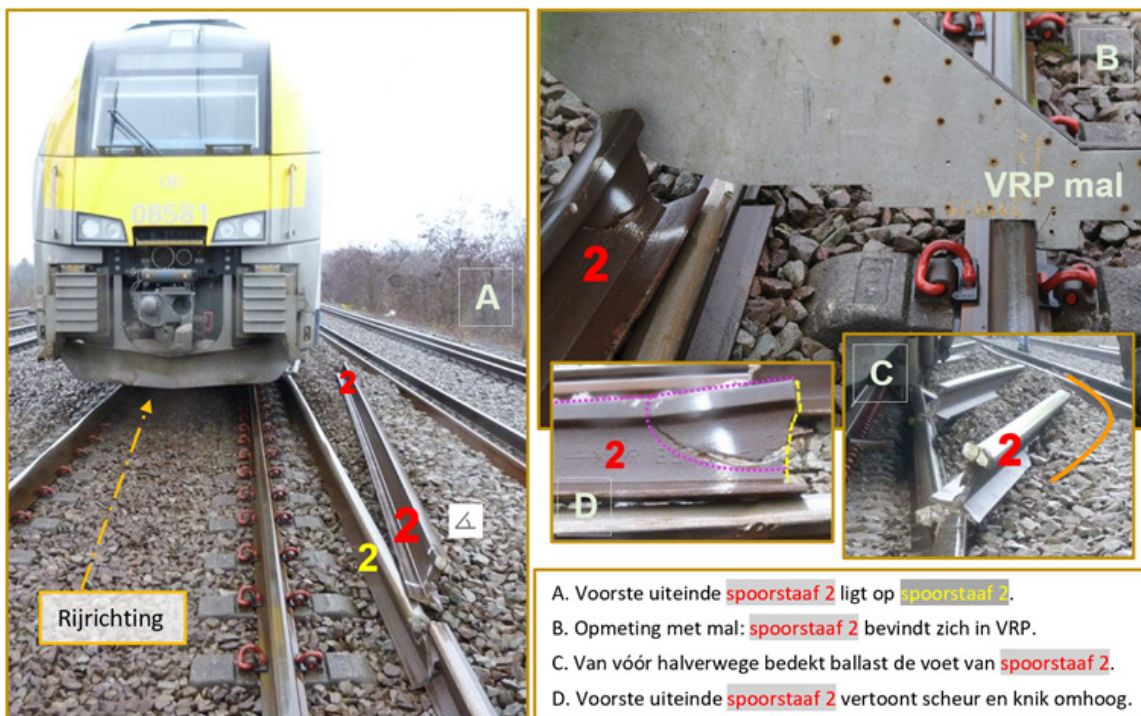
• Spoorstaaf 2

De eerste spoorstaaf die in het vrijruimteprofiel ligt, situeert zich aan de achterkant van de trein (KP 17.187). Ze ligt schuin vanaf het midden van het tussenspoor richting spoor A. Tevens helt de spoorstaaf opwaarts waarbij de voorkant rust op de spoorstaaf van de eerste rij en de achterkant bijna tot aan de kop bedekt is met ballast. Aan de voorkant loopt een gescheurd (niet afgebroken) stuk licht omhoog. Dit kan het gevolg zijn van het spoorstaafknippen dan wel van een aanrijding.

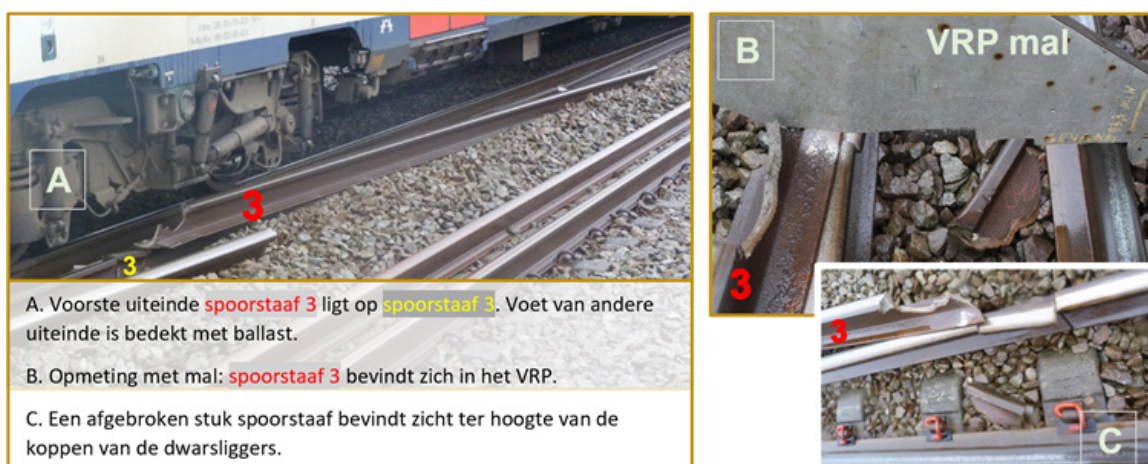
• Spoorstaaf 3

De volgende spoorstaaf ligt nipt in het vrijruimteprofiel en vertoont qua ligging een zelfde beeld: de achtersteven is bijna tot aan de kop met ballast bedekt en de voorkant rust op een spoorstaaf van de eerste rij. Aan die voorkant is een stuk afgebroken dat tussen de koppen van de dwarsliggers ligt. De top van de kop lijkt afgebroken. Deze twee elementen kunnen het gevolg zijn van het spoorstaafknippen dan wel van een aanrijding.

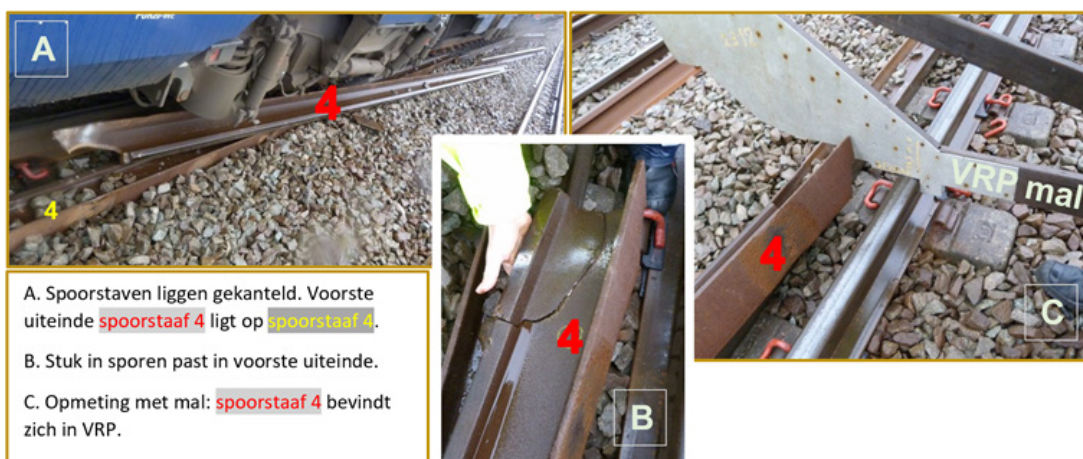
• *Spoorstaaf 4*

Ook bij de volgende spoorstaaf ligt de voorkant op een spoorstaaf van de eerste rij en dringt het de grens van het vrijruimteprofiel binnen. Verschillend is dat beide spoorstaven gekanteld liggen met het loopvlak richting het spoor. Een stuk aan de voorkant is afgebroken en ligt iets verderop in het spoor. Dat een stuk spoorstaaf aan de rand waar geknipt wordt scheurt of afbreekt, is plausibel doch dat het stuk enkele meters verder wegspringt, is veel minder plausibel. Dat het stuk verderop in het spoor ligt, lijkt minder het gevolg te zijn van het spoorstaafknippen. Het is aannemelijk dat het stuk reeds gescheurd was en door een botsing met een ander voorwerp werd afgebroken en weggeslingerd.

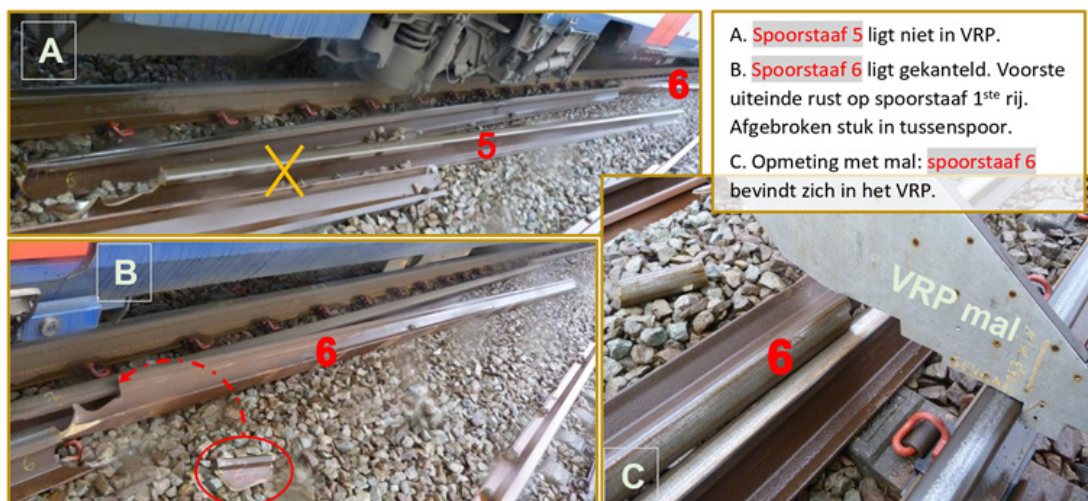
• *Spoorstaaf 5 + spoorstaaf 6*

Spoorstaaf 5 ligt schuin op de ballast maar bevindt zich niet in het vrijruimteprofiel. Spoorstaaf 6 ligt gekanteld en de voorkant, rustend op een spoorstaaf van de eerste rij, ligt nipt in het vrijruimteprofiel. Een stuk spoorstaaf is afgebroken en ligt in het tussenspoor. Dit kan het gevolg zijn van het spoorstaafknippen dan wel van een aanrijding.

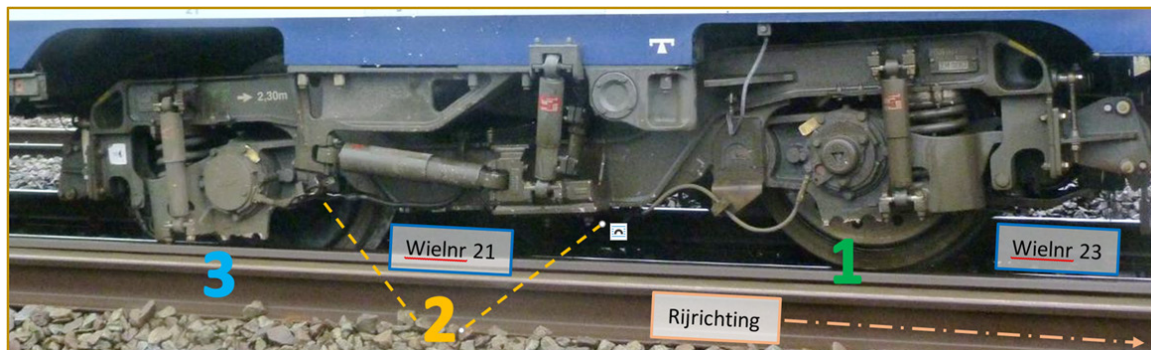
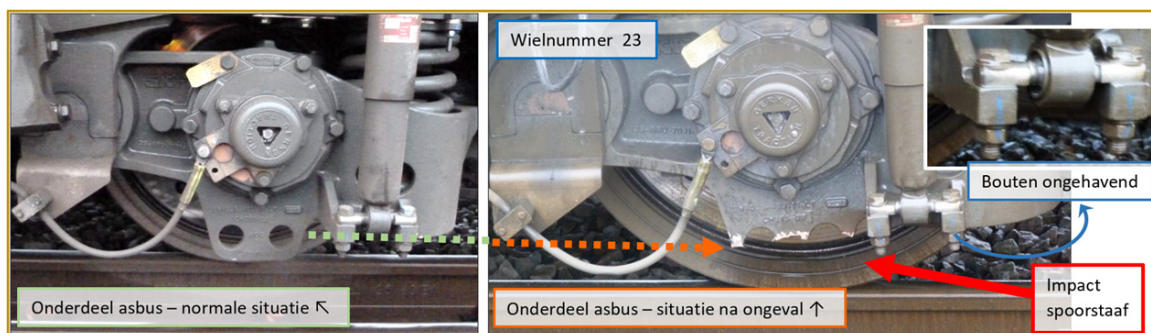
1. Wielas A50910-000646-3 – wielnummer 23

Ter hoogte van wielnummer 23 wordt de eerste schade vastgesteld.

Deze schade werd niet vastgesteld tijdens de grondige schouwing (van o.a. de wielstelassen) in het atelier te Charleroi d.d. 25 januari 2021.

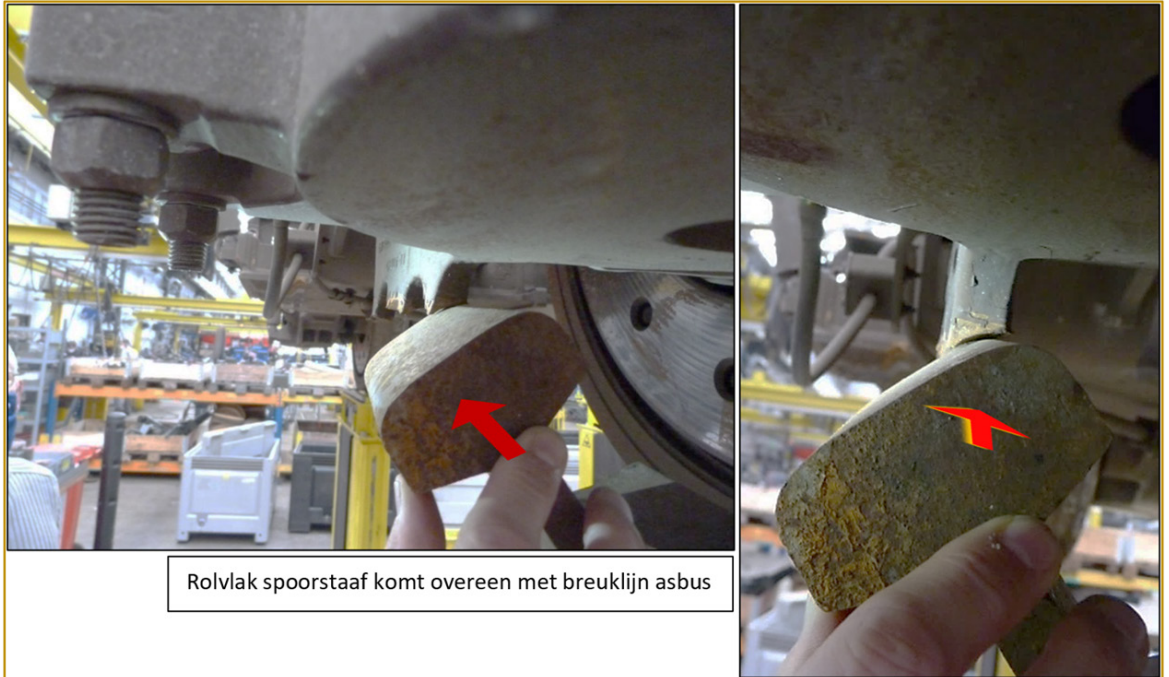
In het NMBS-atelier te Mechelen kan met een stuk spoorstaaf gesimuleerd worden dat de loop van de breuklijn aan de asbus overeenkomt met het profiel van het loopvlak. De breuklijn is niet verroest wat er op kan wijzen dat deze recent is.

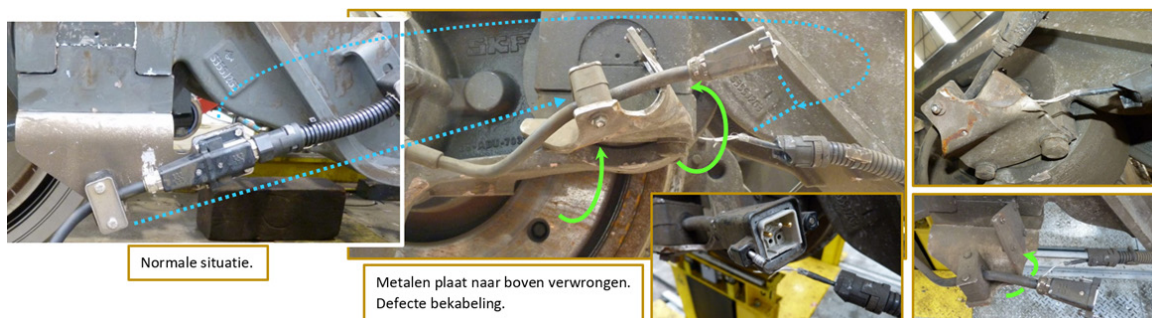
Richting wielnummer 21 continueert de schade: door botsing met een voorwerp, dat aannemelijk een spoorstaaf is, is een metalen plaat opwaarts verwrongen. Door deze beweging is de bekabeling, die bevestigd is aan deze metalen plaat, losgerukt. Het contactdooselement is intact, het stekkeronderdeel is afgeknapt.

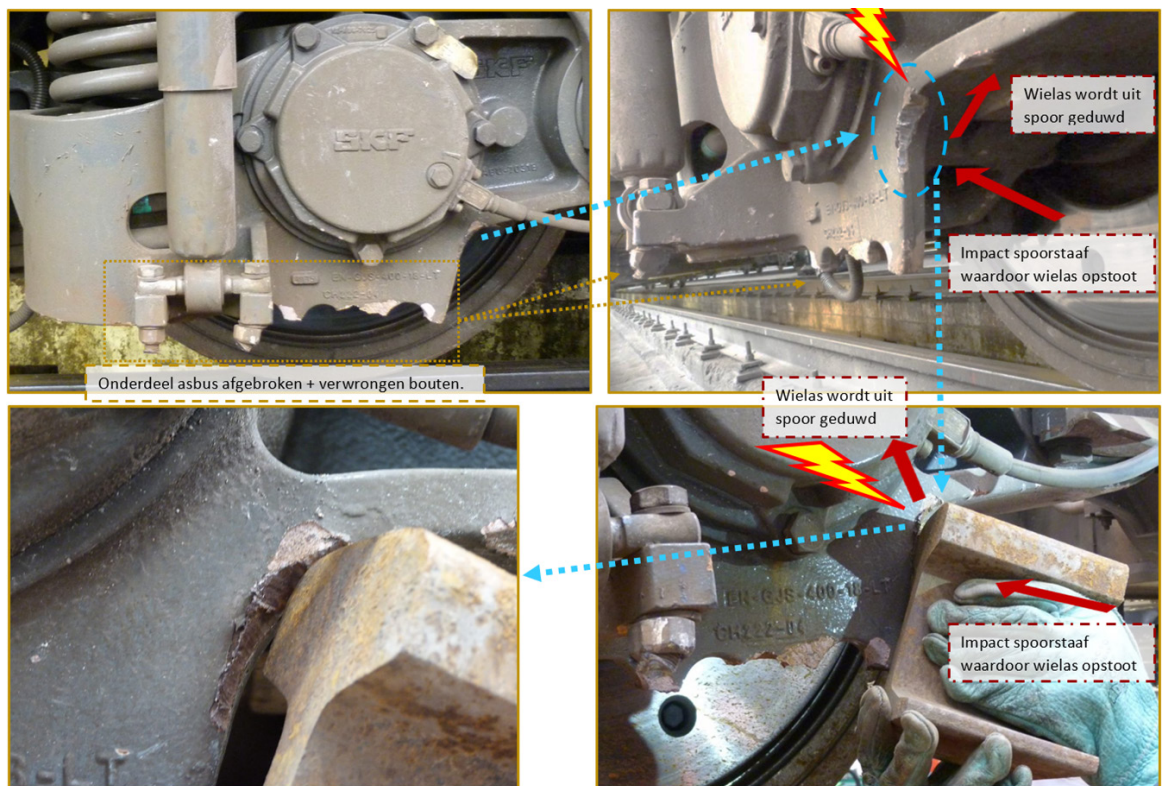
3. Wielas A50910-000541-5 – wielnummer 21

Daar waar het onderdeel van de asbus een boog neemt, wordt een impact vastgesteld. Met een stuk spoorstaaf kan gesimuleerd worden dat de schade mogelijks afkomstig is van een aanrijding met een spoorstaaf.

Wielas A50910-000541-5 is de ontspoorde wielas en met de impactschade in gedachten is de hypothese aannemelijk dat op deze plaats er effectief een aanrijding gebeurt met de kop van een spoorstaaf en dat de impact de wielas opstoot en het uit de sporen duwt.

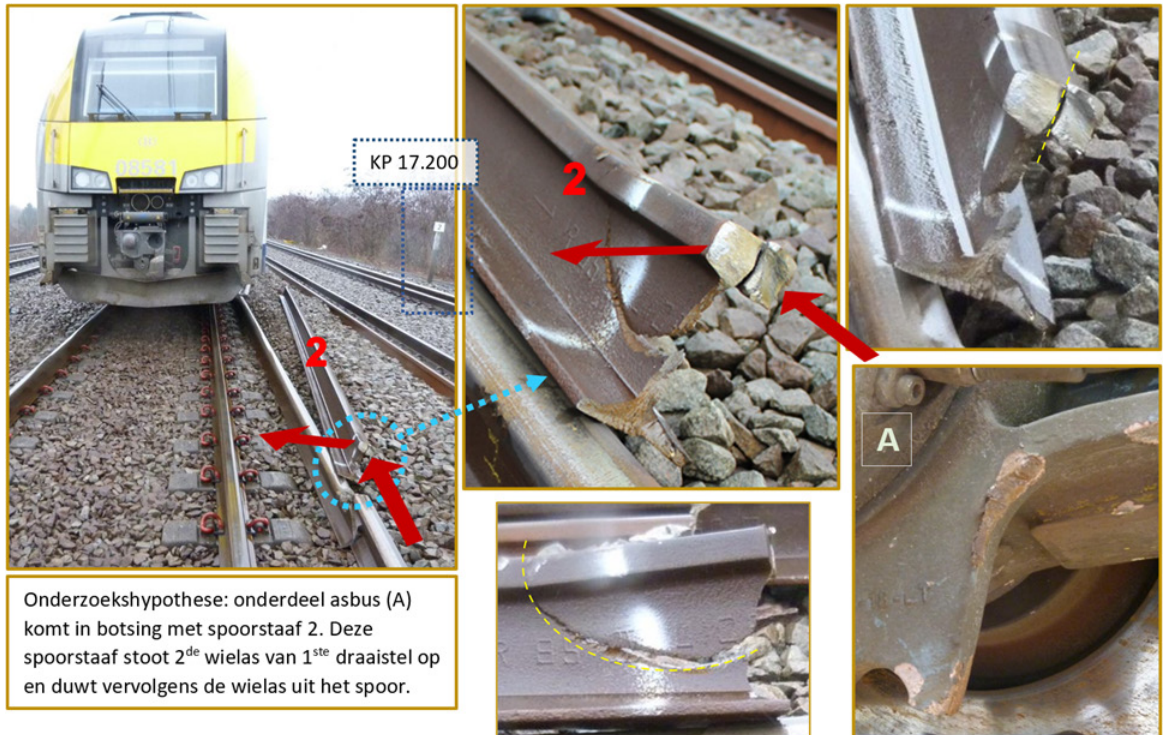
In de onderzoekshypothese, waarbij spoorstaaf 2 niet alleen na maar ook voor de ontsporing in het vrijruimteprofiel ligt, is dit de plaats waar het onderdeel van de asbus ter hoogte van de primaire ophanging aan wielnummer 21 botst met het loopvlak van spoorstaaf 2. Door de impact stoot spoorstaaf 2 de wielas op en duwt deze uit het spoor. Wielnummers 21 en 22 vallen respectievelijk aan de buitenzijde van (het linkerbeen van) het spoor en aan de binnenkant van (het rechterbeen van) het spoor neer op de kop van de dwarsligger, zo'n 23 meter verder ter hoogte van KP 17.206. Aan de kop vertoont het loopvlak in het midden een scheur. In het midden vertoont het uiteinde een scheur waarbij de bovenste helft naar omhoog helt. Beiden kunnen het gevolg zijn van het spoorstaafknippen al komt de schade overeen binnen de onderzoekshypothese dat deze het gevolg (kunnen) zijn van de botsing op het impactpunt van de asbus.

Onderzoekshypothese: onderdeel asbus (A) komt in botsing met spoorstaaf 2. Deze spoorstaaf stoot 2^{de} wielas van 1^{ste} draaistel op en duwt vervolgens de wielas uit het spoor.
