Zusammenfassung
Sicherheitsuntersuchungsbericht
Aufprall eines Personenzuges
auf eine Person auf den Gleisen
Ruisbroek - 27. Februar 2021

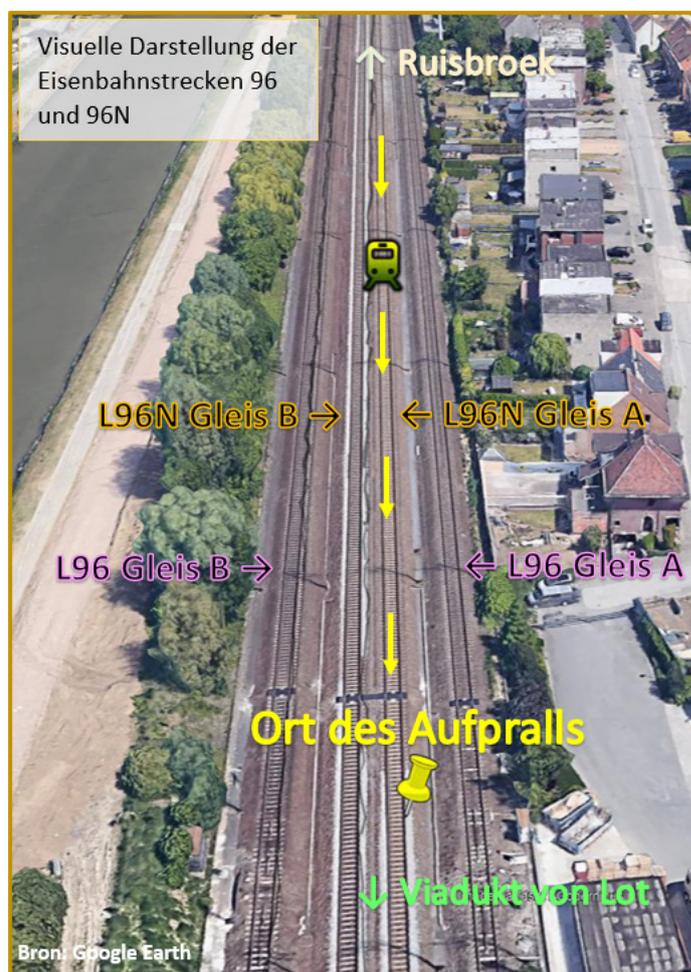
Die Arbeiten beginnen in Buizingen und erstrecken sich über Lot Richtung Ruisbroek. Bis zum Bahnhof von Lot laufen L96 und L96N parallel nebeneinander. Hinter dem Bahnhof von Lot laufen beide Gleise von L96 ebenerdig weiter, wohingegen beide Gleise von L96N ein Viadukt hinauflaufen. Nach dem Viadukt von Lot laufen beide Gleise von L96N zwischen den Gleisen A und B von L96.

Der Gleiszwischenraum zwischen dem Gleis A von L96 und Gleis A von L96N sowie zwischen dem Gleis B von L96 und Gleis B von L96N beträgt mehr als 4,50 Meter. Gemäß den Vorschriften des Infrastrukturbetreibers und dem Sicherheits- und Gesundheitsschutzplan des Bauleiters müssen in dieser Situation keine zusätzlichen Sicherheitsvorkehrungen getroffen werden. Der Auftragnehmer untersucht die Möglichkeit und Erforderlichkeit einer Kennzeichnung der Grenzlinie, an den Stellen, an denen der Abstand mehr als 4,5 Meter beträgt und führt eine Überprüfung der Risikoanalyse bezüglich der Eisenbahntätigkeiten und der allgemeinen Risikoanalyse durch unter Berücksichtigung der Unfallumstände.
