Samenvatting
Veiligheidsonderzoeksverslag
Aanrijding van een persoon in de sporen
door een reizigerstrein
Ruisbroek - 27 februari 2021

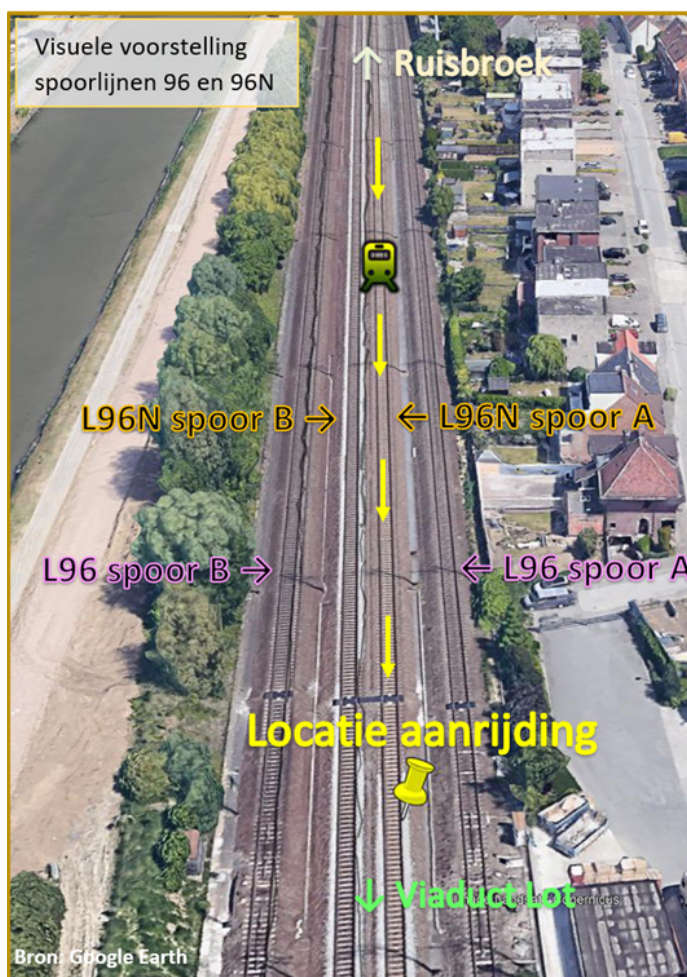
De werken nemen hun aanvang te Buizingen en continueren over Lot richting Ruisbroek. Tot aan het station van Lot lopen L96 en L96N evenwijdig naast elkaar. Na het station van Lot lopen beide sporen van L96 gelijkgronds verder terwijl beide sporen van L96N een viaduct oplopen. Na het viaduct van Lot lopen beide sporen van L96N tussenin de sporen A en B van L96.

De tussenspoorbreedte tussen het spoor A van L96 en spoor A van L96N en deze tussen het spoor B van L96 en spoor B van L96N bedraagt meer dan 4,50 meter. Volgens de reglementering van de infrastructuurbeheerder en het veiligheid- en gezondheidsplan van de bouwdirectie dienen in deze situatie geen bijkomende veiligheidsmaatregelen toegepast worden. De aannemer bekijkt de mogelijkheid en noodzaak van een aanduiding van de grenslijn wanneer de afstand meer dan 4,5 meter bedraagt en doet nazicht van de risicoanalyse met betrekking tot de spoorwegactiviteit en van de algemene risicoanalyse rekening houdend met de omstandigheden van het ongeval.
