Résumé
Rapport d'Enquête de Sécurité
Heurt d'une personne sur les voies
par un train de voyageurs
Ruisbroek - 27 février 2021

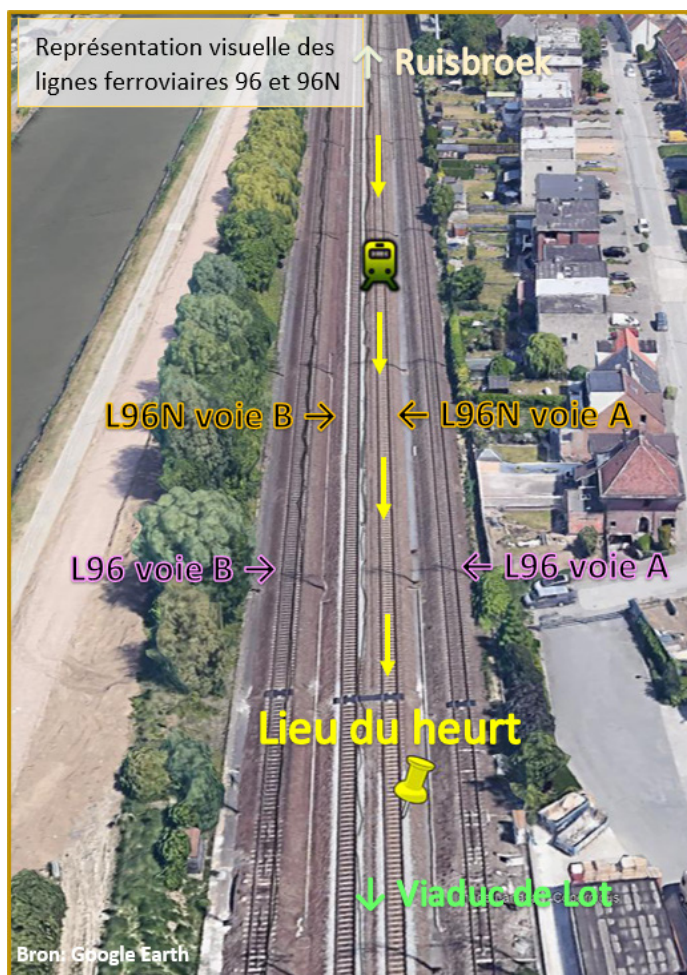
Les travaux débutent à Buizingen et se poursuivent au-delà de Lot en direction de Ruisbroek. Jusqu'à la gare de Lot, la L96 et la L96N sont parallèles. Après la gare de Lot, les deux voies de la L96 continuent au même niveau tandis que les deux voies de la L96N traversent un viaduc. Après le viaduc de Lot, les deux voies de la L96N passent entre les voies A et B de la L96.
