Sicherheitsuntersuchungsbericht

Entgleisung eines Güterzugs des Eisenbahnunternehmens Lineas

Schaerbeek - 7. Februar 2018

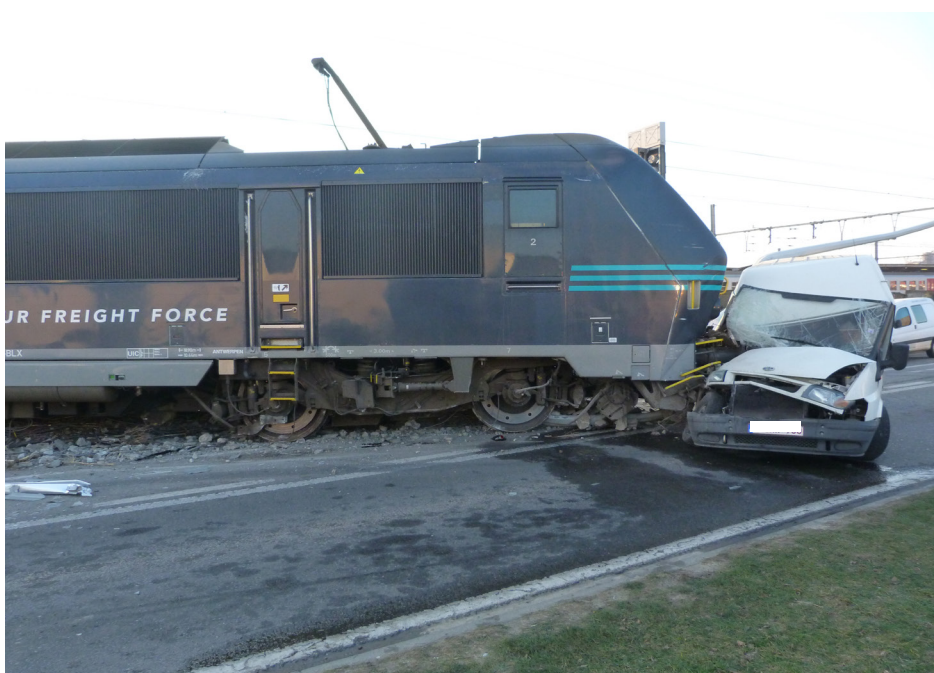
Die Lokomotive HLE1312 entgleist am Ende der Kurve, beschädigt die Weiche, überquert das Nachbargleis und kommt auf der öffentlichen Straße zum Stehen, wo sie mit geparkten Straßenfahrzeugen kollidiert. Die ersten 3 Waggons entgleisen teilweise. Bei der Entgleisung wird der Lokführer schwer verletzt.

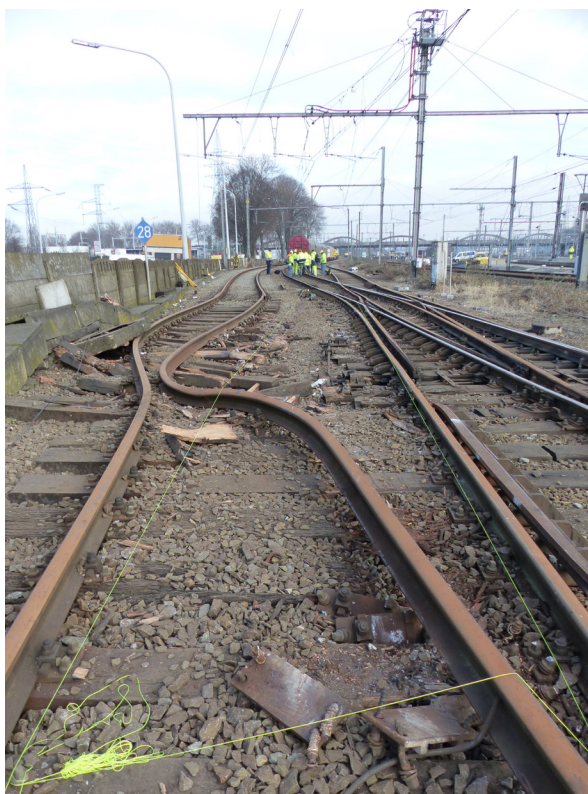
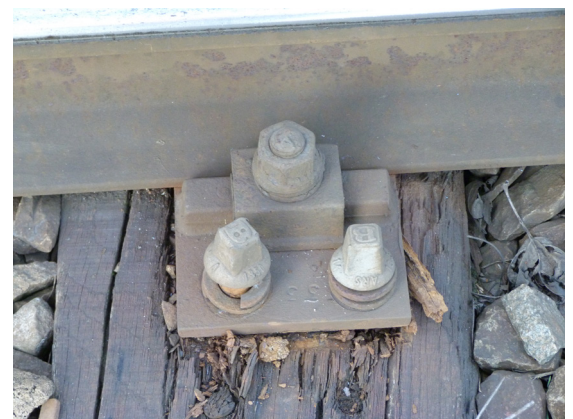
Die Anzeichen für die Entgleisung, verschobene Sohlenplatten und ineffiziente Schwellenschraubungen sind auf der linken Schiene deutlich sichtbar. Deshalb wurde einvernehmlich beschlossen, die Schwellenschrauben vor und nach der Dehnungsfuge einem Zugversuch gemäß den Anweisungen von Infrabel zu unterziehen.

In Zusammenarbeit mit Infrabel werden Zugversuche an den Schwellenschrauben der linken Schiene durchgeführt. Die Schwellenschrauben werden bei geringen Auszugskräften aus den Schwellen herausgezogen, was zeigt, dass die Befestigungen ineffizient sind.
