Résumé  
Rapport d'Enquête de Sécurité  
Déraillement d'un train de marchandises Lineas  
Schaerbeek - 7 février 2018

# RÉSUMÉ

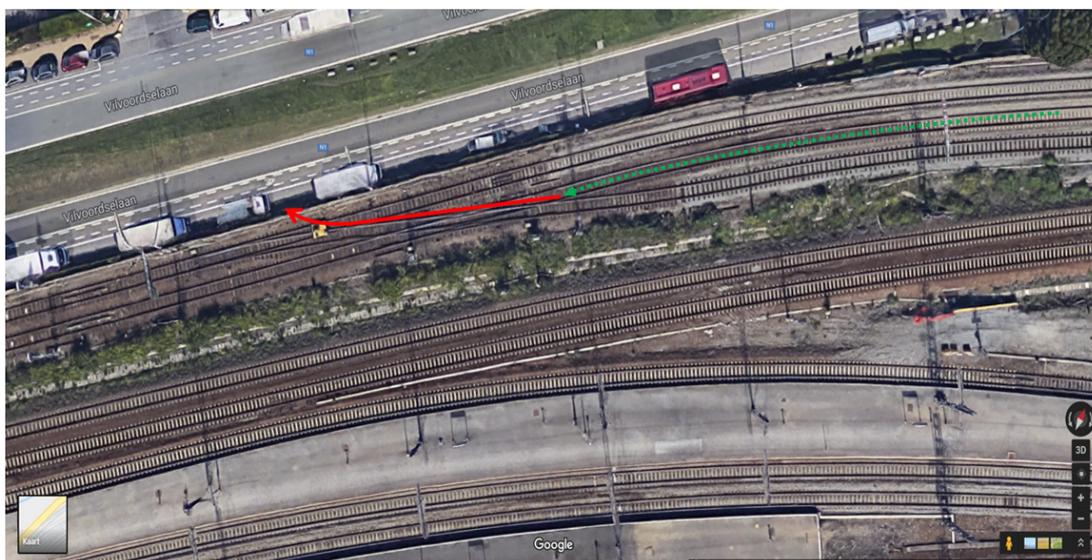
En aval du premier signal rencontré sur la L.28, en l'occurrence le signal F-L.8, la voie forme une courbe comportant un aiguillage à la fin de cette courbe.

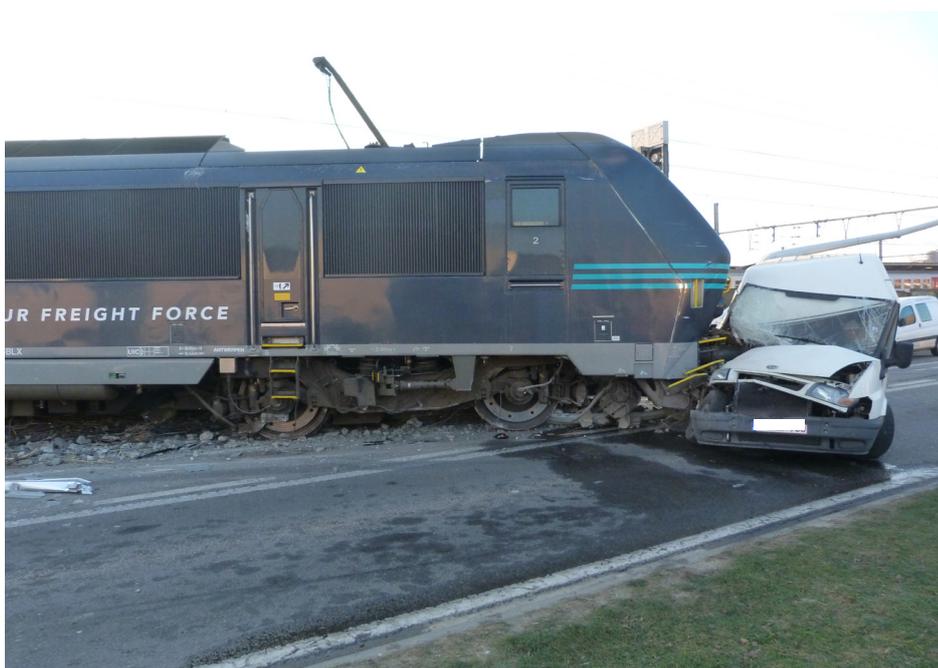
La locomotive HLE1312 déraile à la fin de la courbe en question, endommage l'aiguillage, passe sur la voie adjacente et finit par s'immobiliser sur la voie publique, où la locomotive entre en collision avec des véhicules routiers stationnés. Les 3 premiers wagons déraillent partiellement. Lors du déraillement, le conducteur du train est grièvement blessé.

Lors du déraillement, le nez et les bogies de la locomotive ont été endommagés. Divers appareils de voie ont été arrachés ou endommagés sous la locomotive. La locomotive a subi une inspection sur place, avec des constatations portant sur l'état du poste de conduite.

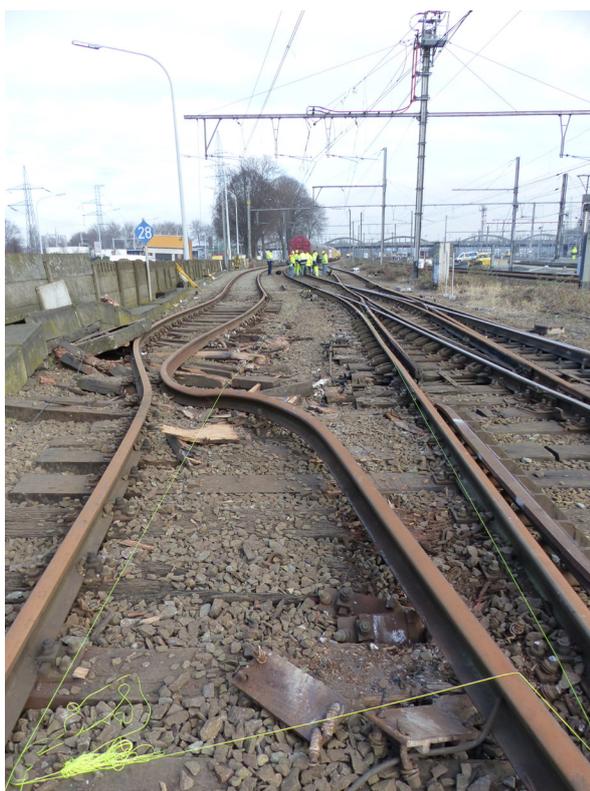
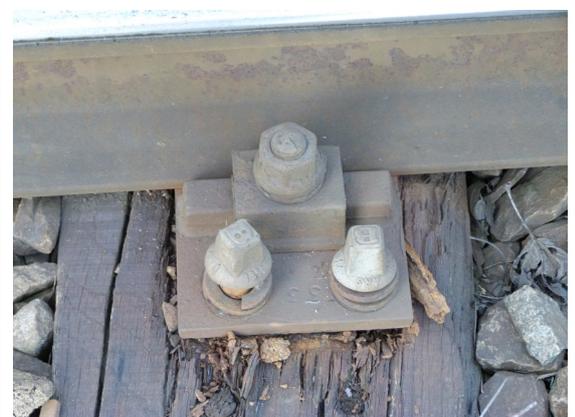
L'examen des rails sur le lieu du déraillement a révélé que le déraillement a commencé au niveau du joint de dilatation sur la cumulée 605 et que plusieurs traverses et fixations dans la zone immédiatement en amont et en aval de ce joint de dilatation présentaient des défauts (voir chapitre 3.4).

Les traces du déraillement, le déplacement des selles de rail et l'inefficacité des fixations de tirefonds sont clairement visibles sur le rail de gauche de la voie. C'est pourquoi il a été décidé d'un commun accord de soumettre les tirefonds à un essai de tirage juste avant et après le joint de dilatation, conformément aux manuels d'Infrabel.

En coopération avec Infrabel, des essais de tirage sont effectués sur les tirefonds du rail de gauche. Il en résulte que les tirefonds sont arrachés des traverses même par faibles forces de traction, ce qui montre que les fixations sont inefficaces.

Selon l'hypothèse retenue, la cause directe du déraillement est l'écartement des rails des suites d'une fixation inefficace des rails sur les traverses au niveau d'un joint de dilatation et ce, dans une courbe.

**Aucune recommandation** : la ligne 28 à Schaerbeek a été renouvelée depuis le déraillement.
