Veiligheidsonderzoeksverslag

Ontsporing van een Lineas goederentrein

Schaarbeek - 7 februari 2018

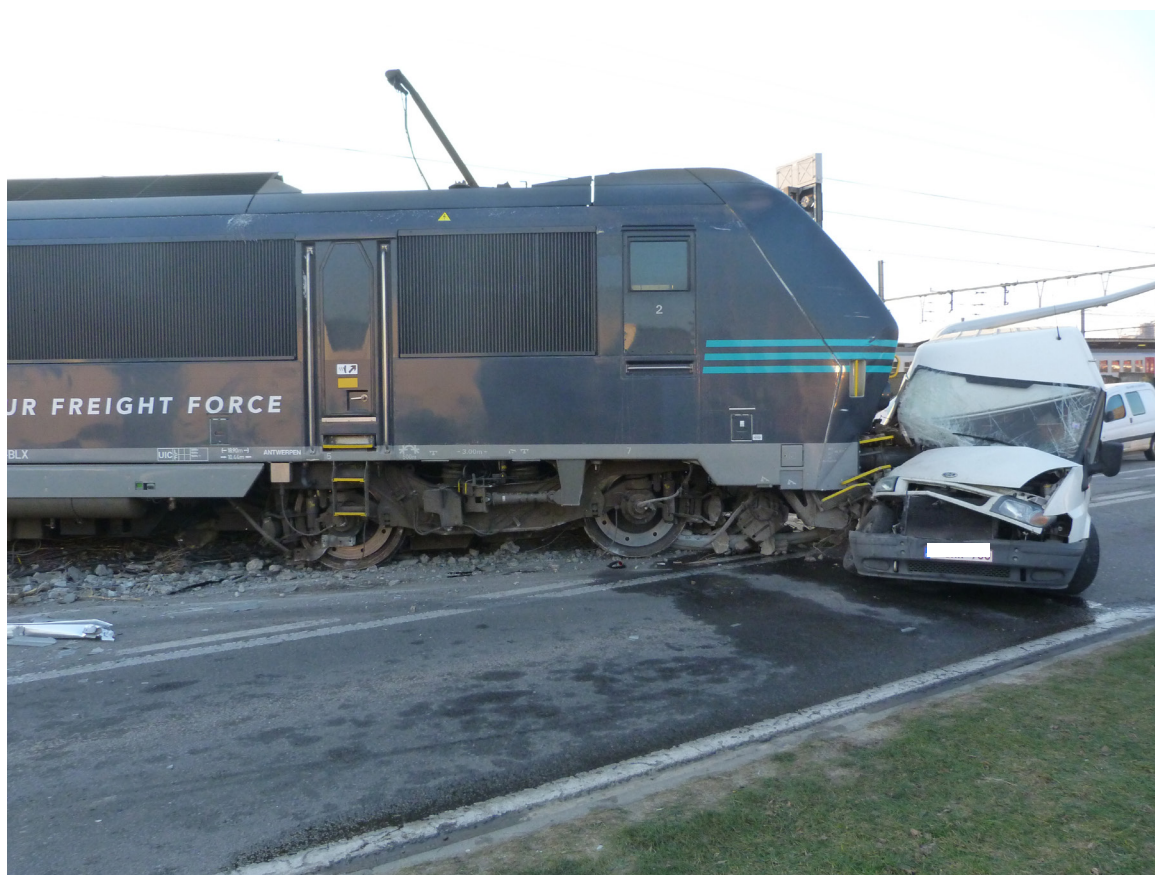
Foto: de ontspoorde locomotief komt tot stilstand op de rijweg.

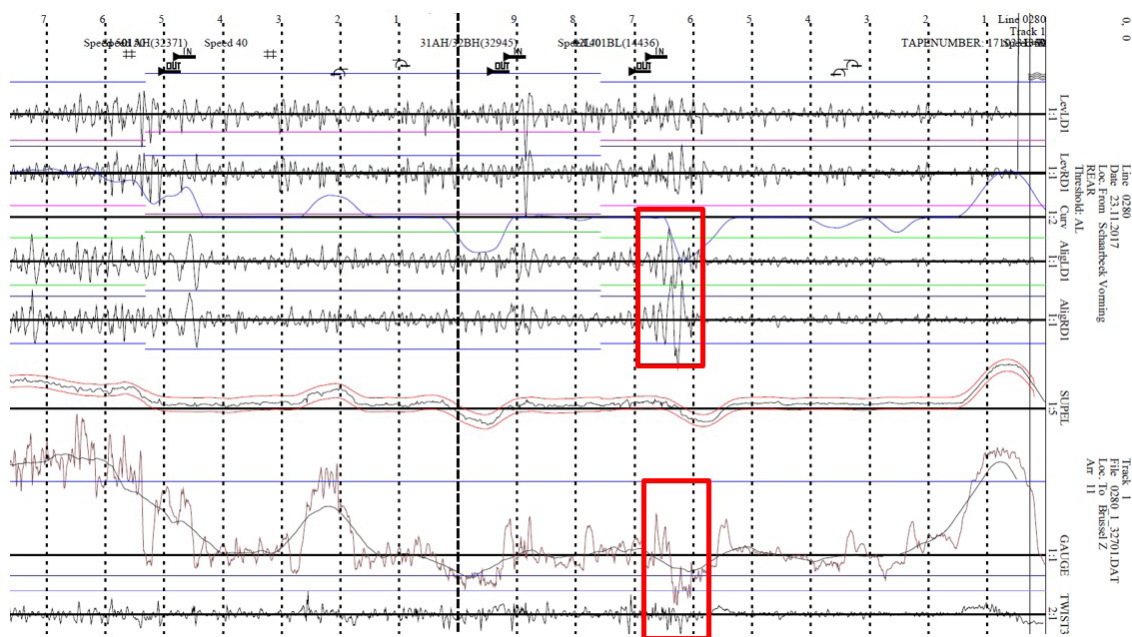
Hieronder wordt de grafiek van de laatste meetcampagne EM130 van 23/11/2017 op L28 weer-gegeven. In deze grafiek kunnen de afwijkingen "Gauge" en "Alignment R" ter hoogte van AP 630 (rode rechthoek) afgelezen worden.

Het Onderzoeksorgaan heeft ook de meetresultaten van de meetcampagnes in de periode 2016-2017 opgevraagd en geanalyseerd. Uit deze analyse blijkt dat er reeds in 2015 afwijkingen in de geometrie van het spoor gemeten werden ter hoogte van AP609. Deze afwijkingen worden in 2016 en 2017 geleidelijk groter.

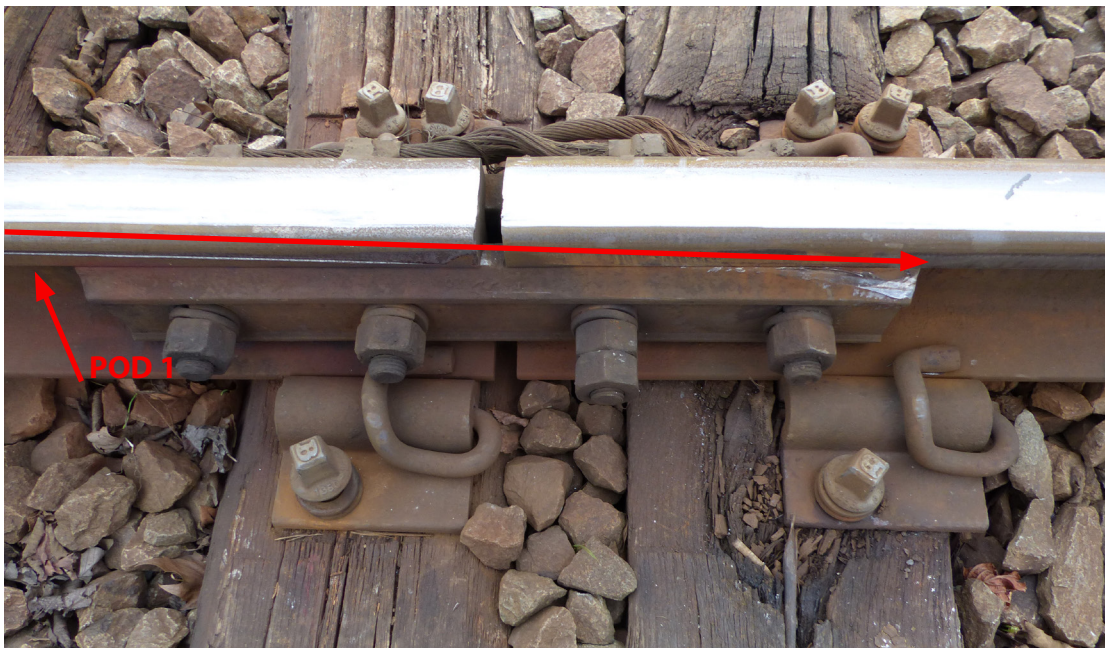
De eerste aanduidingen van de ontsporing (POD 1) worden gevonden aan de uitzetvoeg op het linkerbeen van het spoor. Deze uitzetvoeg bevindt aan het begin van wissel 02L/01BL: ongeveer 80 cm voor de uitzettingsvoeg wordt zichtbaar hoe een linkerviel van de eerste bogie van de locomotief in het spoor valt en de lasplaat beschadigt.

Foto zij aanzicht POD 1: de ontsporing van een wiel aan uitzetvoeg van het linkerbeen van het spoor A.

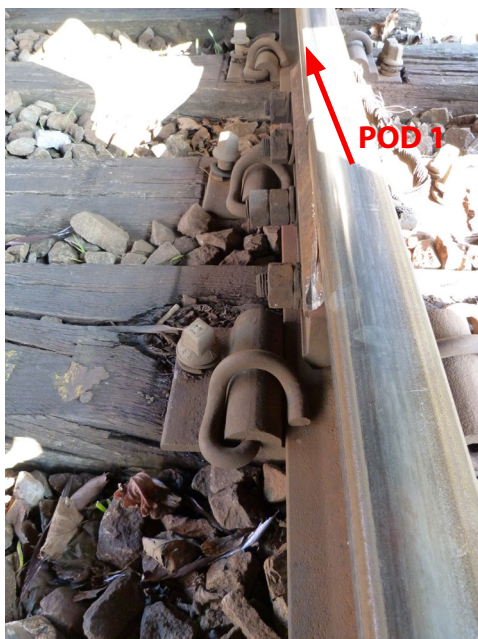
Foto vooraanzicht POD 1: inslag op de lasplaat en 2 uitstekende kraagschroeven en niet samengedrukte veerringen.

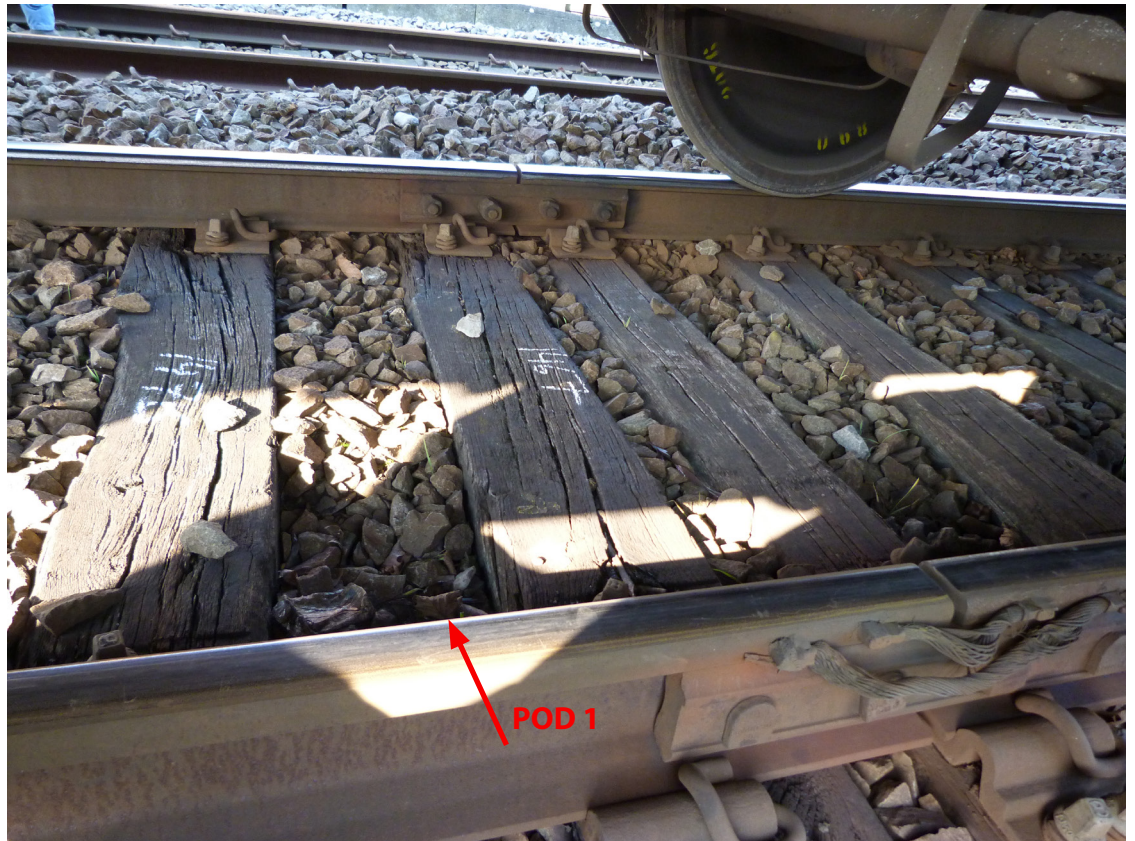
Aan de overzijde van POD 1 zijn de kraagschroeven aan de uitzetvoeg omhooggekomen en de lasplaten verschoven: het rechterwiel van de locomotief klimt niet over het spoor maar duwt het spoor open.

Foto: lasplaten aan de overzijde van POD1: de veerringen zijn niet samengedrukt.

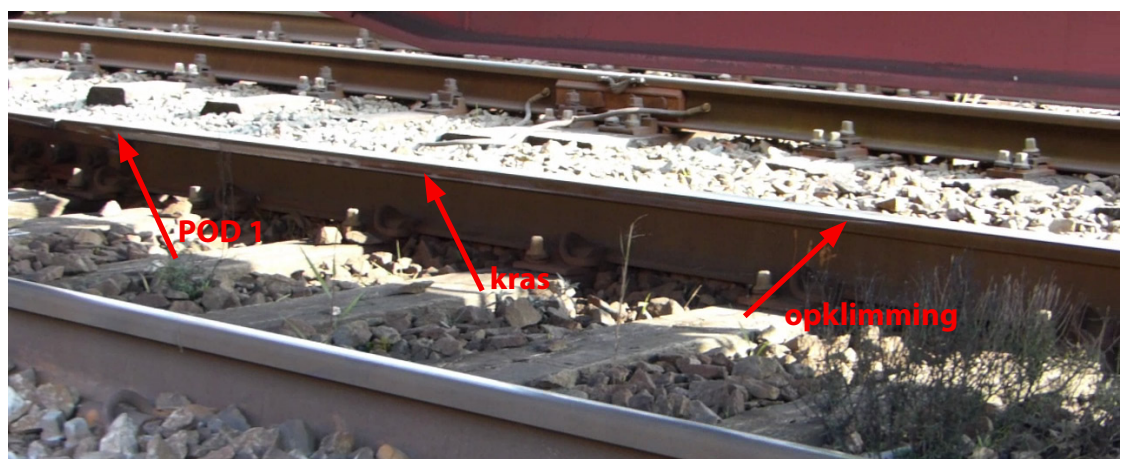
Afwaarts de uitzettingsvoeg zijn er geen afdrucken zichtbaar in het spoor of op de bevestigingen, enkel een kras op de zijkant van de kop van de spoorstaaf. Deze kras toont dat het wiel terug opklimt.

Foto opklimming: het ontspoorde wiel klimt na ca. 2.4 m terug op het linkerbeen.

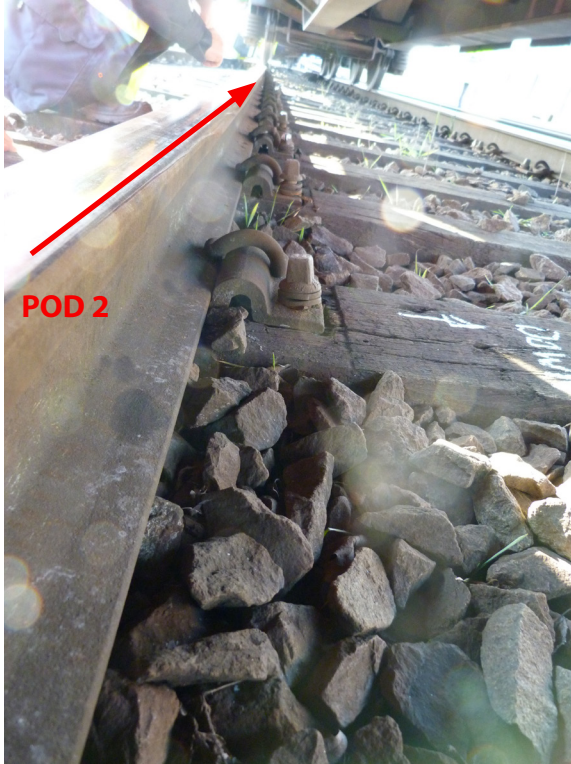
Ongeveer 4m afwaarts van POD 1 valt het linkerwiel van de eerste bogie van de locomotief terug in het spoor en aan de overzijde klimt een rechterwiel van de eerste bogie op het rechterbeen van het spoor. Dit punt is POD 2. Vanaf dit punt is de ontsporing definitief.

Foto links POD 2: 2de ontsporing van het linkerwiel van de eerste bogie van de locomotief.

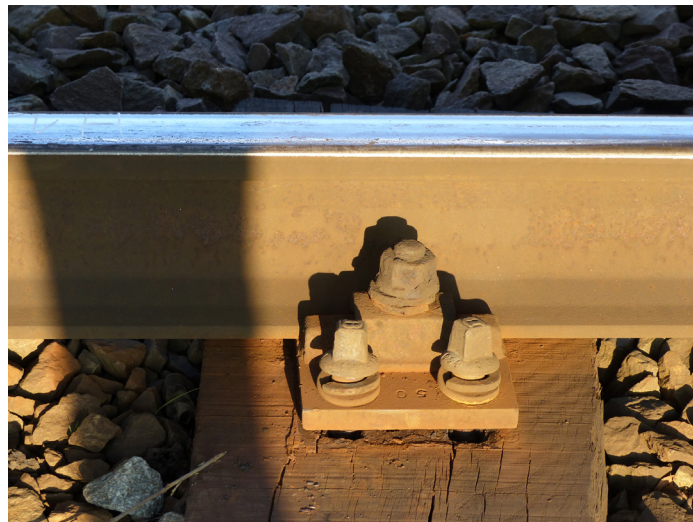
Foto overzijde POD 2: het rechterwiel van de 1ste bogie duwt het spoor open: de steunplaat wordt weggeduwd en de kraagschroeven komen omhoog.

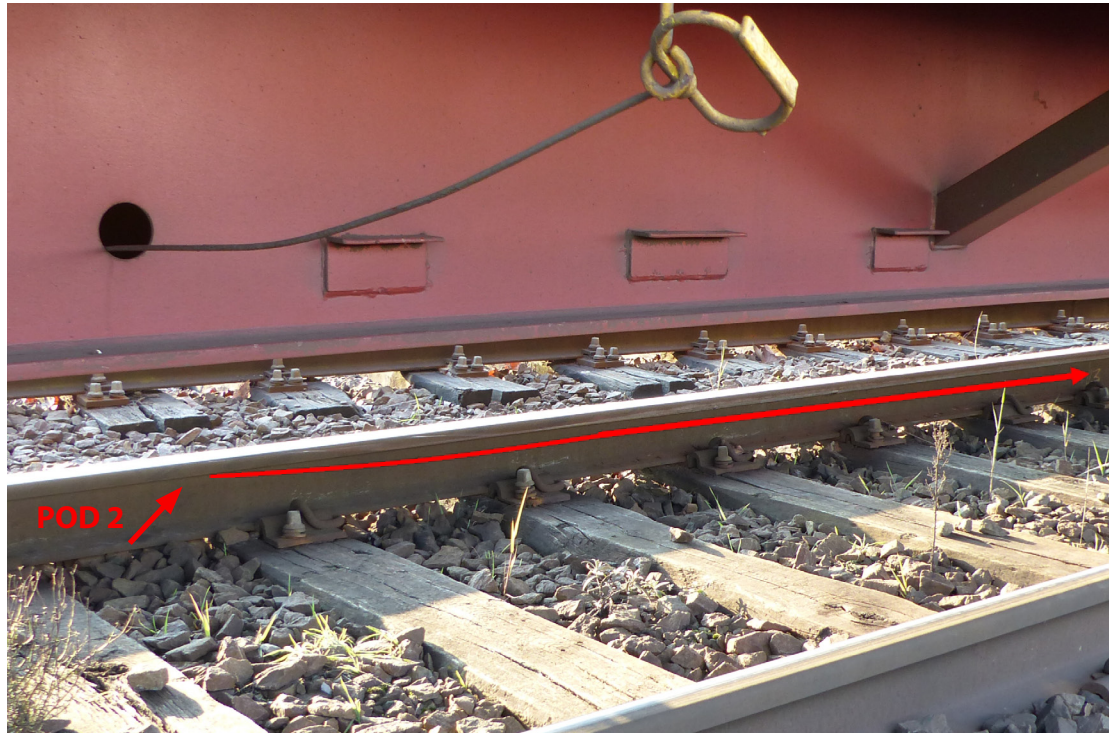
Aan POD 2 valt het eerste wiel van de eerste bogie van de locomotief in de sporen en rijdt over de koppen van de kraagschroeven.

Foto: vanaf POD 2 rijdt het linkerwiel van de eerste bogie op de kraagschroeven.

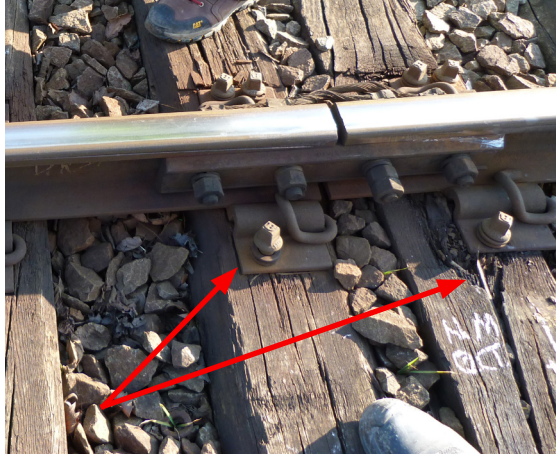
Foto: slechte staat van de dwarsliggers en gedeeltelijk uitgetrokken kraagschroeven (zie rode pijl) aan de uitzetvoeg, ca. 40 cm afwaarts van POD 1.

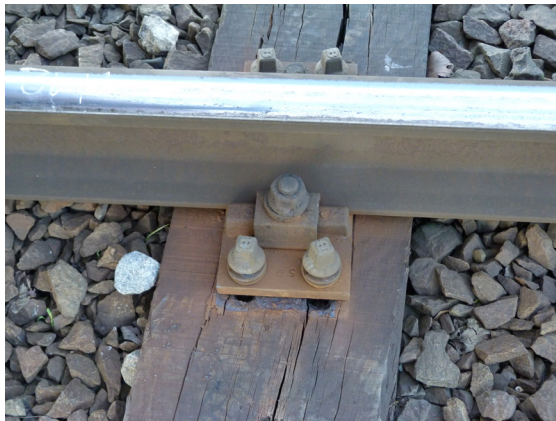
Foto: een verschoven onderlegplaat (recent) met geovaliseerde boorgaten (niet recent) tegenover POD 2.

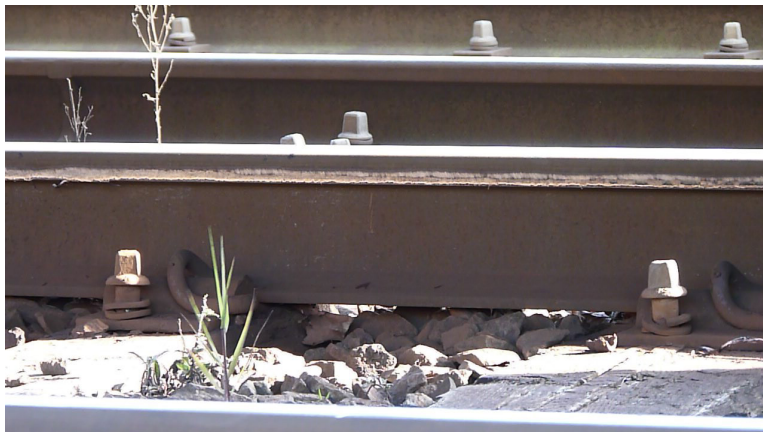
Foto: uitgetrokken kraagschroeven na POD 2.

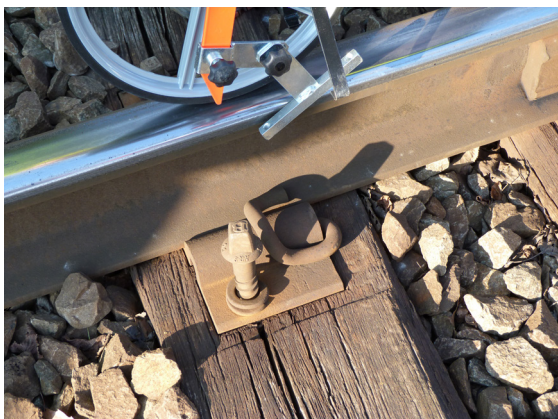
Foto: uitgetrokken kraagschroef ter hoogte van POD 1.

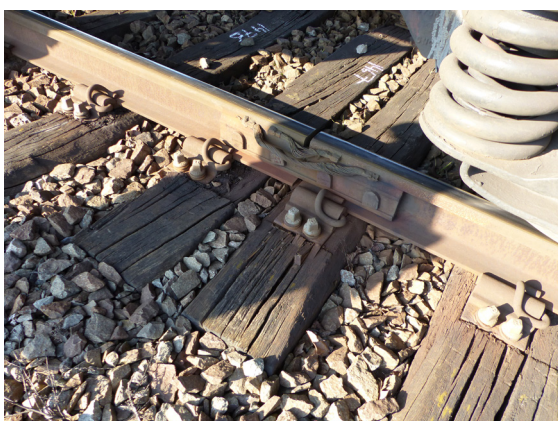
Foto: slechte staat van de dwarsliggers op de spoorstaaf aan de uitzetvoeg - overzijde van POD 1.

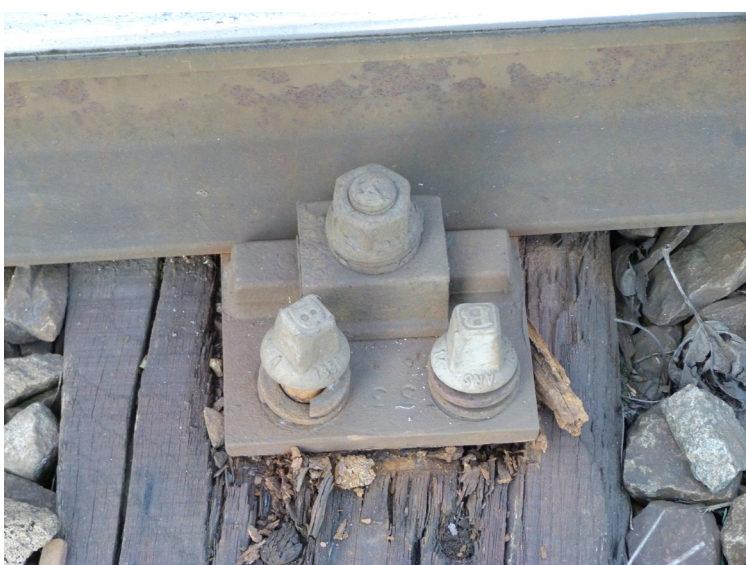
Foto: slechte staat van een dwarsligger, deels uitgetrokken kraagschroef en verschoven pandrolplaat.

De markeringen (rood omcirkeld) op de dwarsligger toont dat de pandrolplaat is verschoven is.

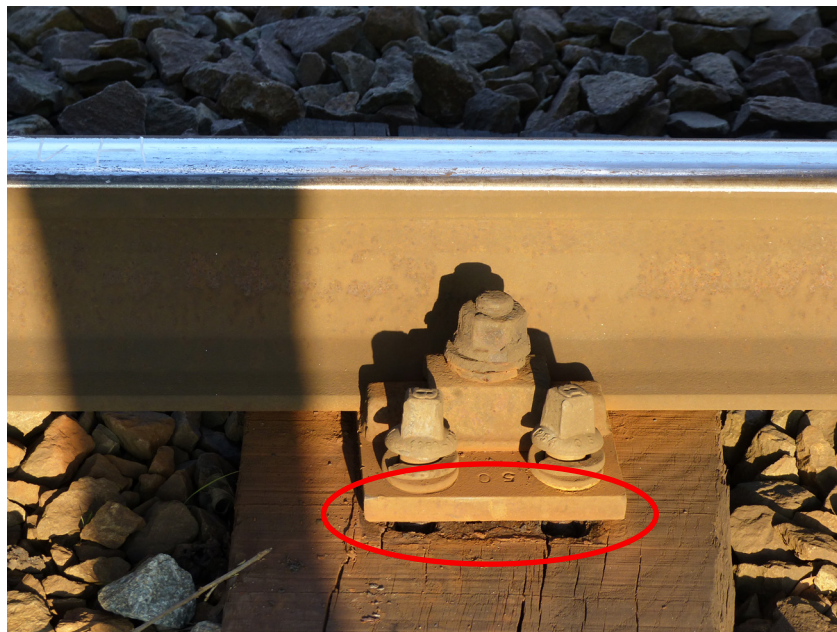
Foto: geovaliseerde boorgaten onder de pandrolplaat.

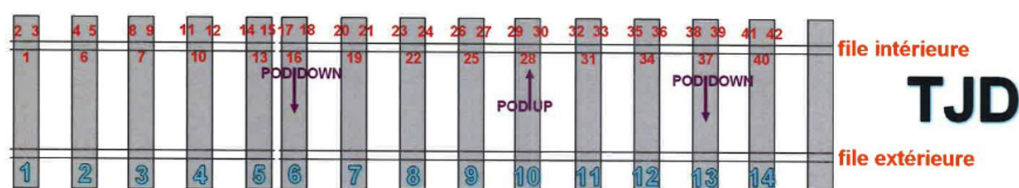
In samenwerking met Infrabel worden trekproeven uitgevoerd op de kraagschroeven van het linkerbeen. De kraagschroeven worden bij lage trekkrachten uit de dwarsliggers getrokken waaruit blijkt dat de bevestigingen inefficiënt zijn.

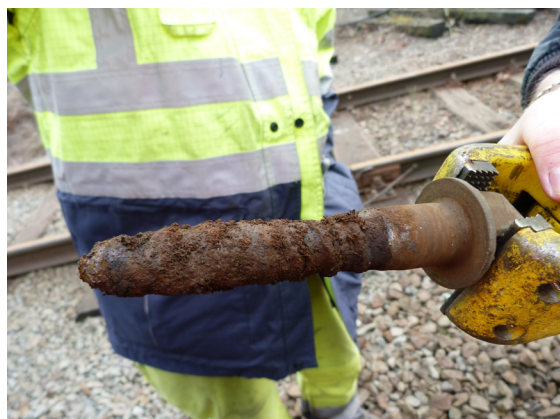
Tijdens de trekproeven worden een aantal losse kraagschroeven vastgesteld (zie tabel hiervoor). Op de foto's hieronder is te zien hoe sommige schroefdraad van deze losse kraagschroeven zichtbaar verroest is tot op het punt dat de kraagschroeven geen hechting meer kunnen garanderen.

Foto: sterk gedegradeerde staat van sommige losse kraagschroeven ter hoogte van de POD.

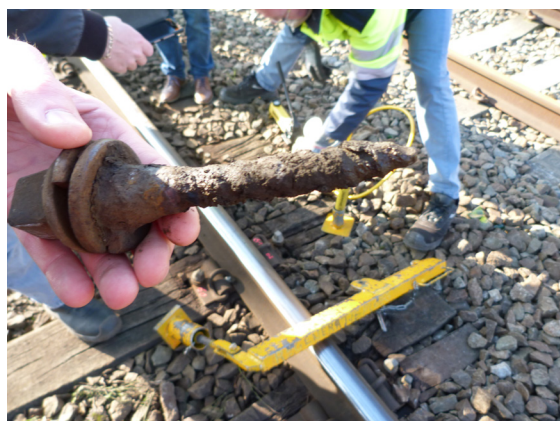
Foto: sterk gedegradeerde staat van sommige losse kraagschroeven ter hoogte van de POD.
