BEA-TT

*Rapport d'enquête technique
sur la collision
entre un train de marchandises
et un convoi exceptionnel
survenue le 25 janvier 2011
sur le PN n°222 à Balbigny (42)*

Affaire n° BEATT-2011-002

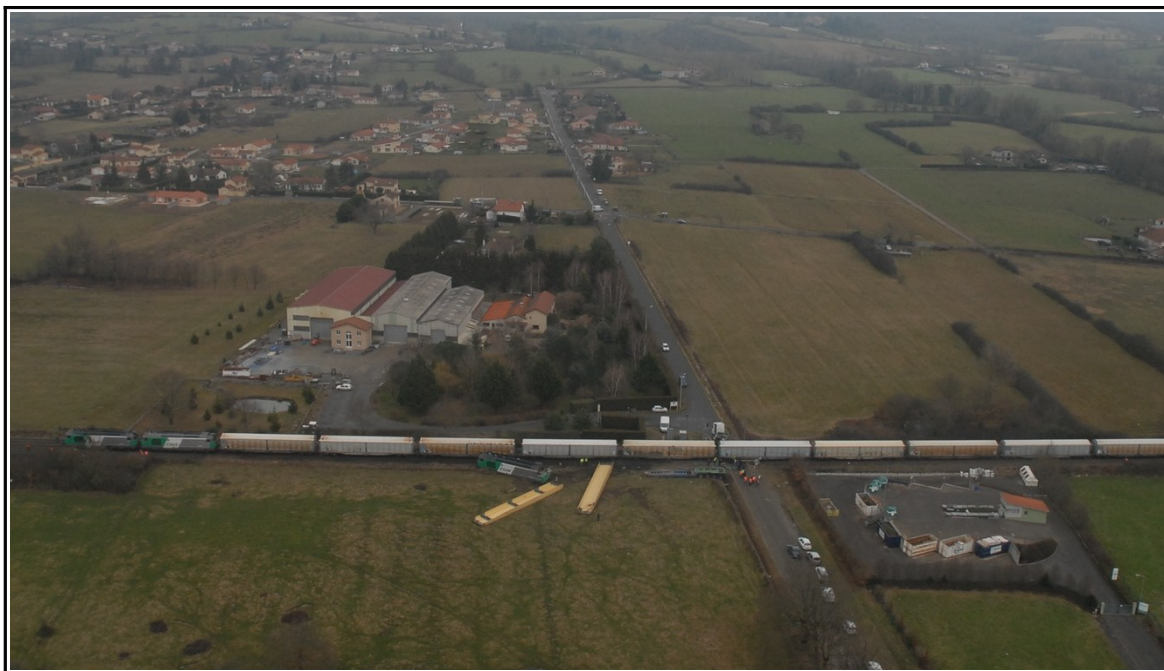
Le 25 janvier 2011, peu après 8 heures, un train de marchandises circulant sur la ligne ferroviaire Roanne – Saint-Étienne percute sur le passage à niveau n°222, sis chemin du bois vert à Balbigny (42), un convoi exceptionnel composé d'un tracteur routier et de deux remorques reliées par un plateau qui transporte deux poutres en acier.

Figure 1 : Le lieu de l'accident

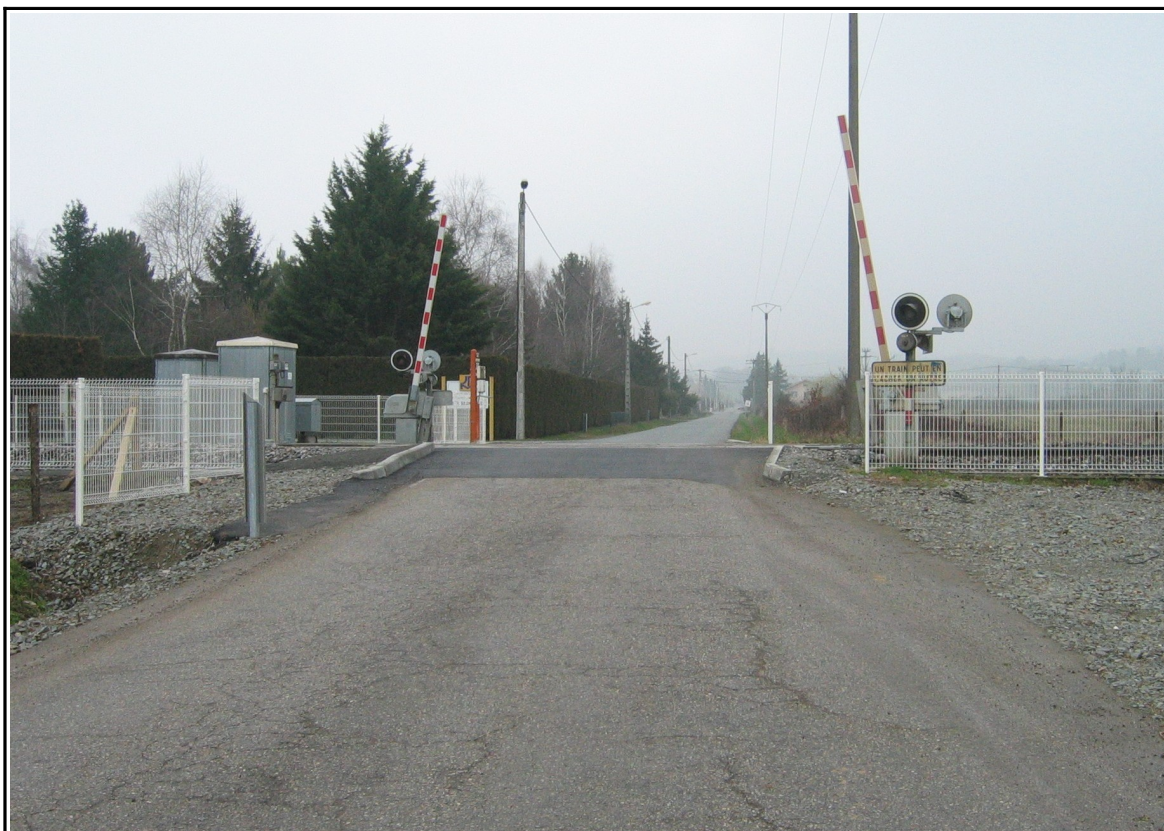
Lors des travaux de remise en état consécutifs à l'accident, les plaques de béton du passage à niveau (platelage) assurant la traversée routière ont été légèrement surélevées, augmentant ainsi la hauteur du dos d'âne d'environ 2 cm.

L'examen du nouveau profil en long en découlant, auquel le gestionnaire d'infrastructure délégué a procédé à partir de son logiciel « Tipules », montre que ses caractéristiques atteignent les limites à partir desquelles un passage à niveau est considéré comme pouvant être difficilement franchissable par certains véhicules à faible garde au sol. Il a donc été inscrit dans la liste correspondante.

Figure 3 : Vue du passage à niveau n°222 dans le sens de circulation du convoi exceptionnel

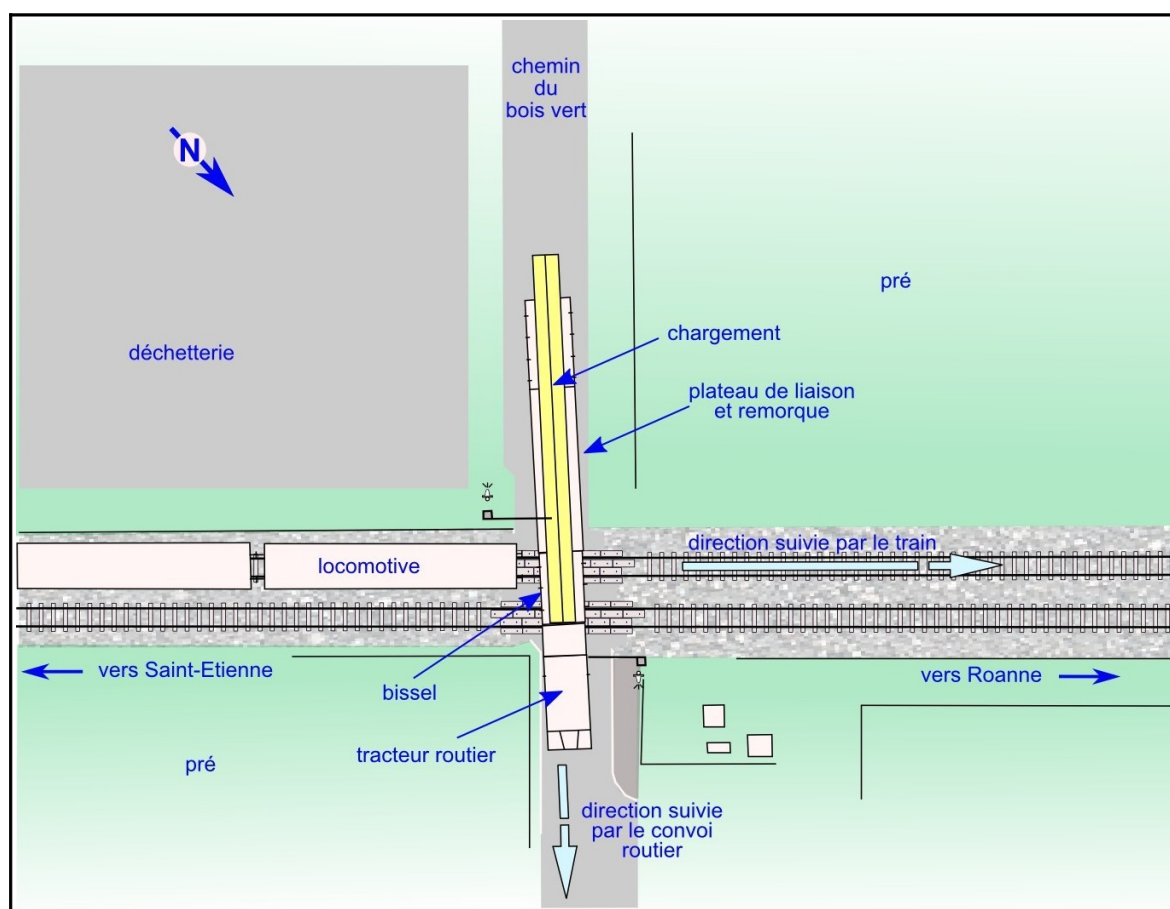
La position présumée de l'ensemble routier au moment de la collision a été reconstituée à partir des traces d'impact relevées lors de l'enquête judiciaire. Elle est visualisée sur la figure 6 ci-après.

Figure 6 : Position des véhicules au moment de la collision

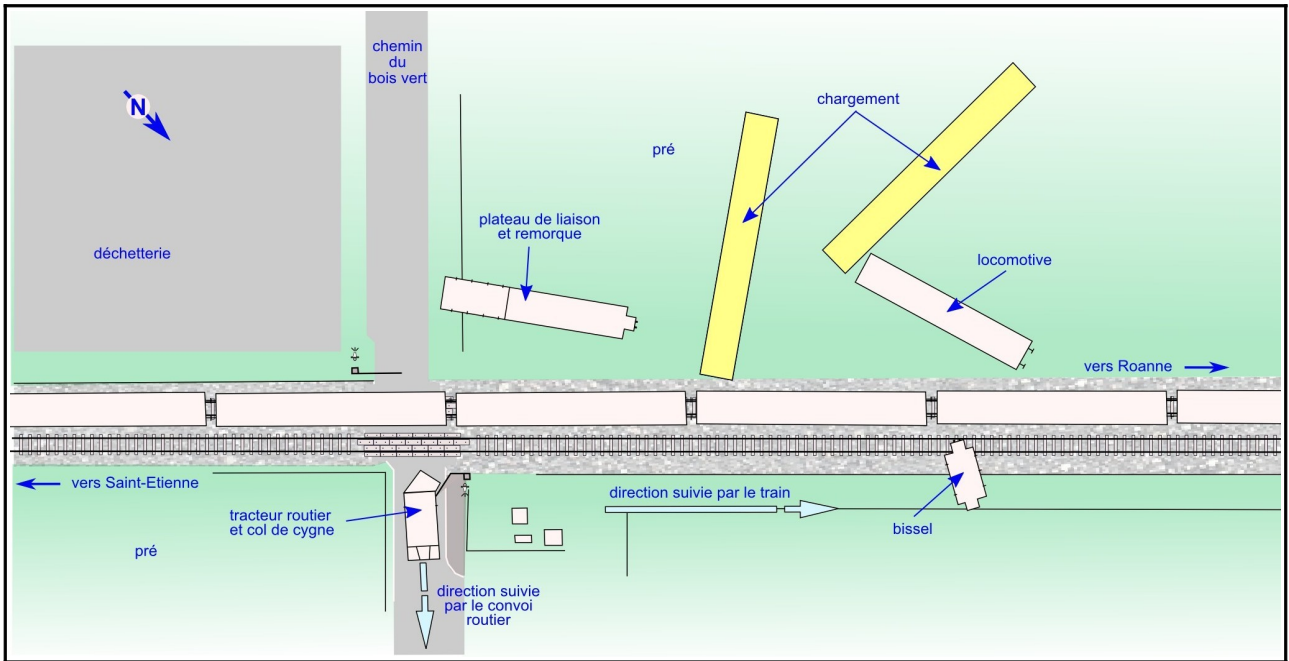
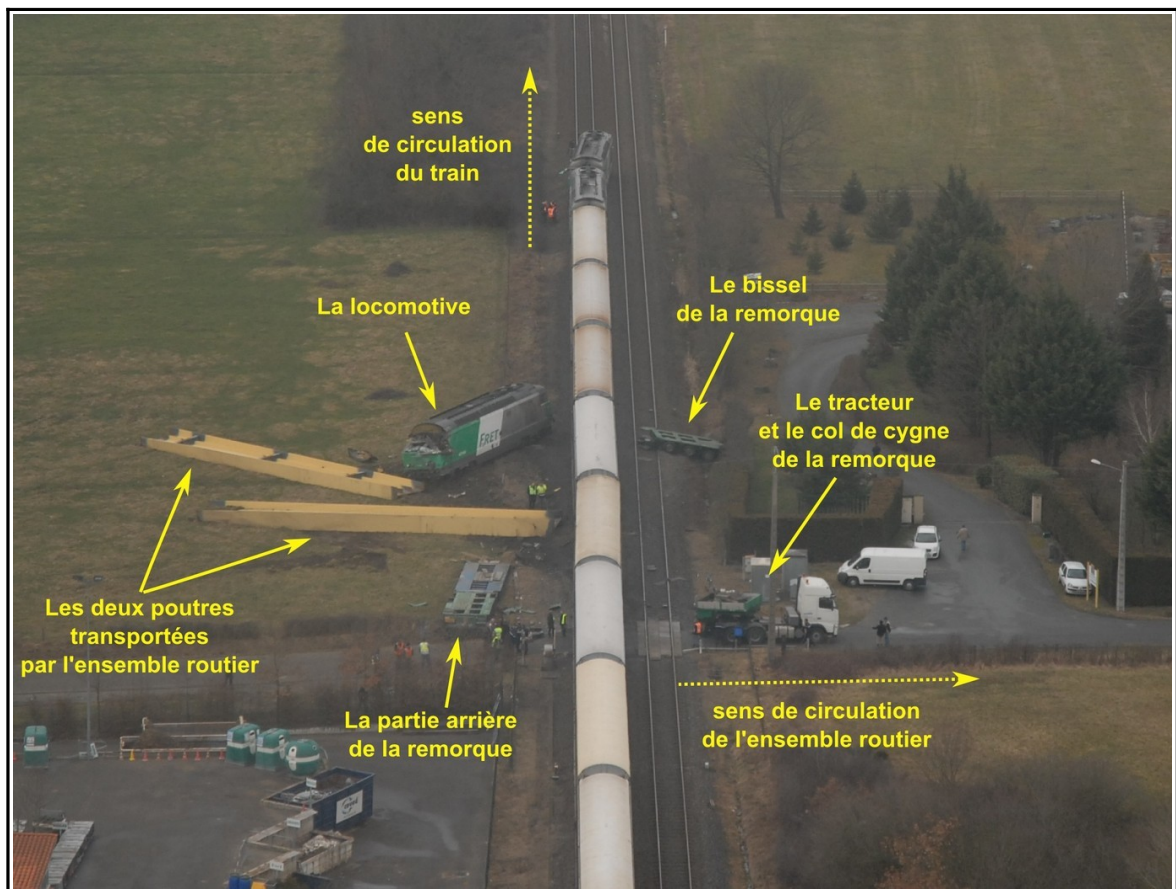
Les deux poutres métalliques qui constituaient le chargement ont été éjectées et sont retombées dans le pré situé sur la gauche du train. L'une d'elles se trouvait à environ 32 m du passage à niveau, l'autre à quelques 50 m.

La locomotive de tête BB 467465 s'est décrochée du train et après avoir fait un demi-tour en l'air, est retombée dans le champ bordant la voie ferrée sur la gauche du train par rapport à son sens de circulation. L'avant de la locomotive se situait à environ 40 m du passage à niveau et 10,5 m de la voie ferrée sur laquelle elle circulait. L'arrière se trouvait approximativement à 2,80 m de cette voie ferrée. La position de la locomotive formait un angle de 45° avec l'axe de la ligne ferroviaire.

Figure 8 : Position finale des véhicules après la collision

Figure 9 : Position finale des véhicules après la collision

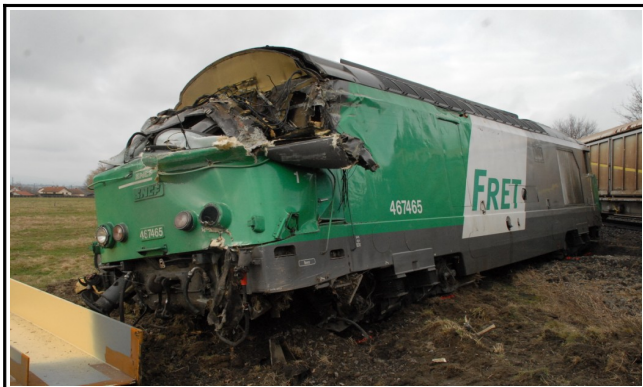
- le matériel roulant a subi de très gros dommages : la première locomotive est décapitée au niveau de l'avant de sa cabine de conduite ; son attelage, ses tampons, ses circuits électriques et de frein sont détruits ; la seconde locomotive a déraillé et son compartiment moteur est éventré ;

Figure 11 : Locomotive BB 467465 de tête, décapitée

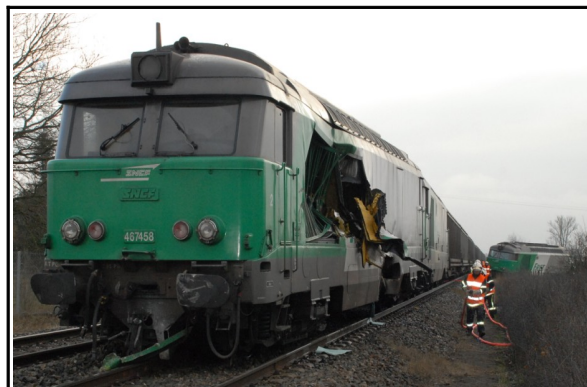
Figure 12 : Locomotive BB 467458 en seconde position, déraillée et éventrée

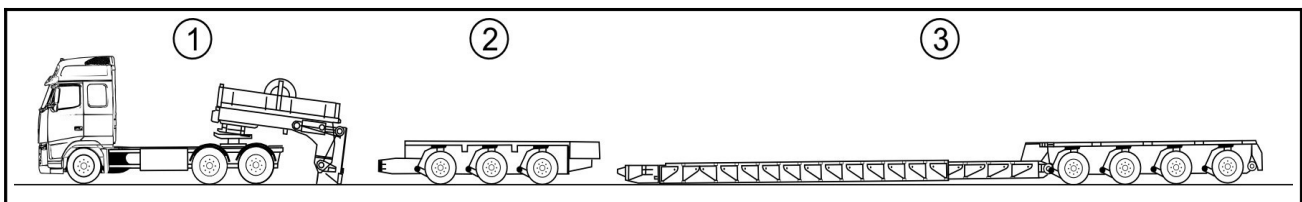
Lors de l'impact avec la locomotive, l'ensemble routier a été sectionné en trois parties :

- le tracteur routier et le col de cygne ;
- le bissel ;
- le plateau de liaison et la remorque arrière.

Figure 19: L'ensemble routier sectionné en 3 parties :
1) le tracteur routier et le col de cygne, 2) le bissel, 3) le plateau et la remorque arrière

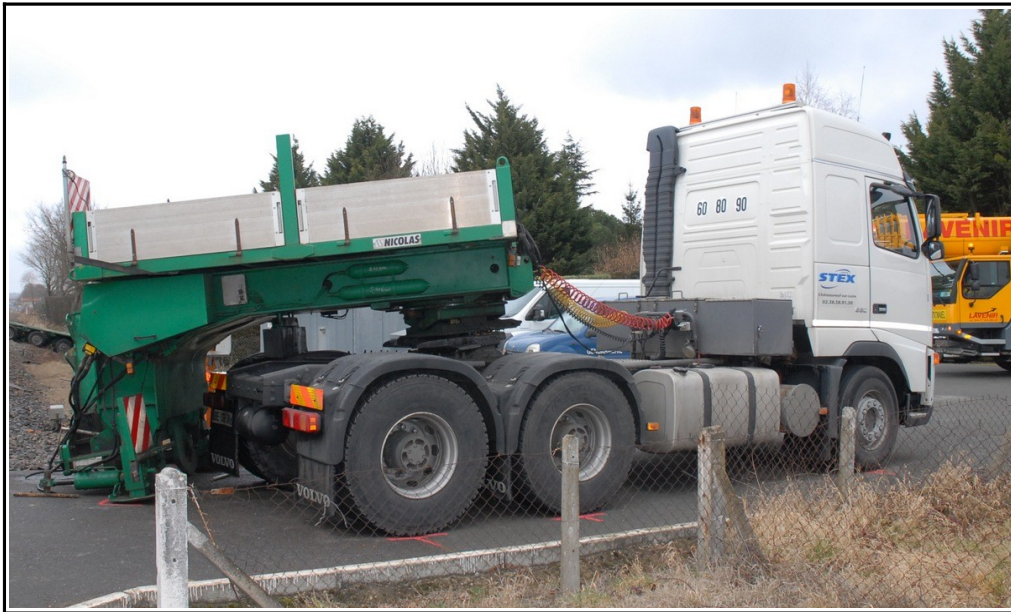
Le tracteur routier et le col de cygne ne présentent pas de traces de choc du train.

Figure 20 : Vue du côté droit du tracteur routier et du col de cygne de la remorque

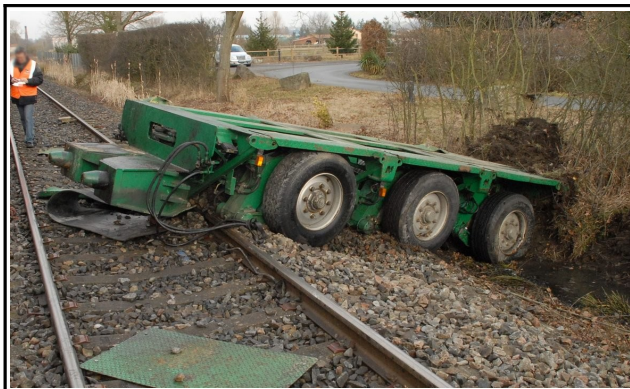
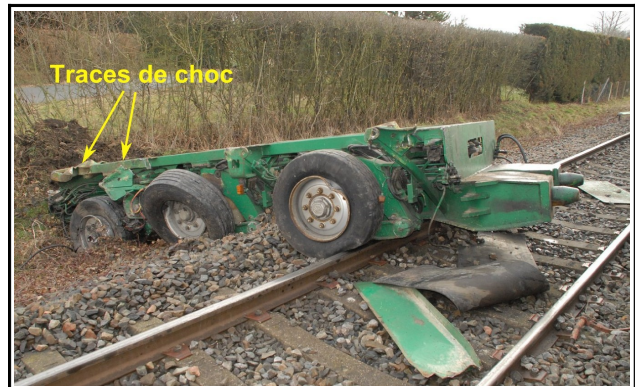
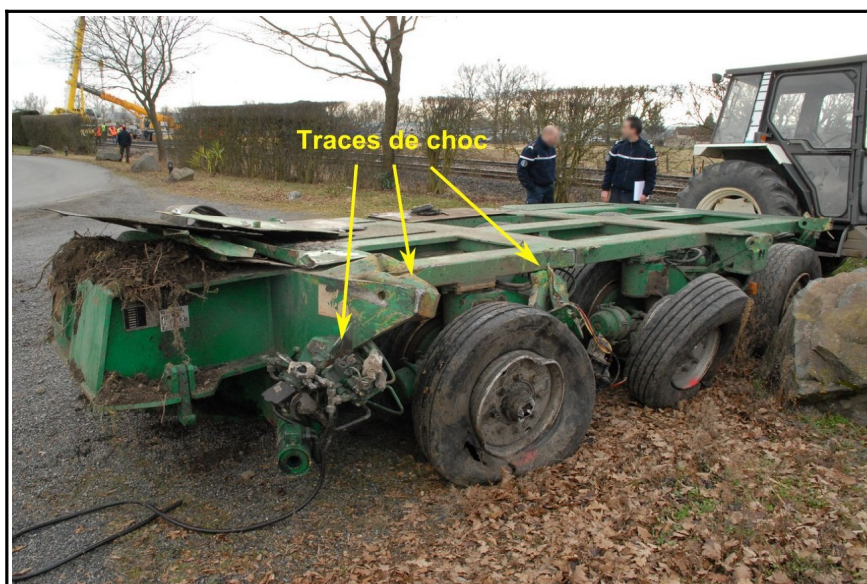
Le côté gauche du bissel ne porte également pas de traces de choc significatives visibles. En revanche, son côté droit présente plusieurs traces de choc, notamment sur la partie arrière. Les trois roues positionnées de ce côté sont, en particulier, tordues.

Figure 21 : Vue du côté gauche du bissel

Figure 22 : Vue du côté droit du bissel

Figure 23 : Détail des traces de choc sur le côté droit du bissel

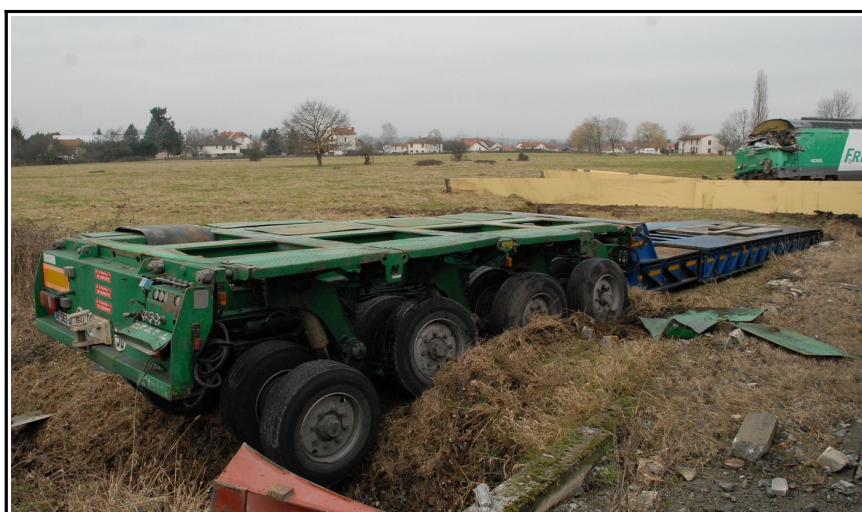
L'examen du plateau de liaison et de la remorque arrière n'a pas révélé de marques de choc significatives provenant du heurt de la locomotive. Cet ensemble a été simplement éjecté lors de la collision.

Figure 24 : Vue du côté droit de la partie arrière de la remorque

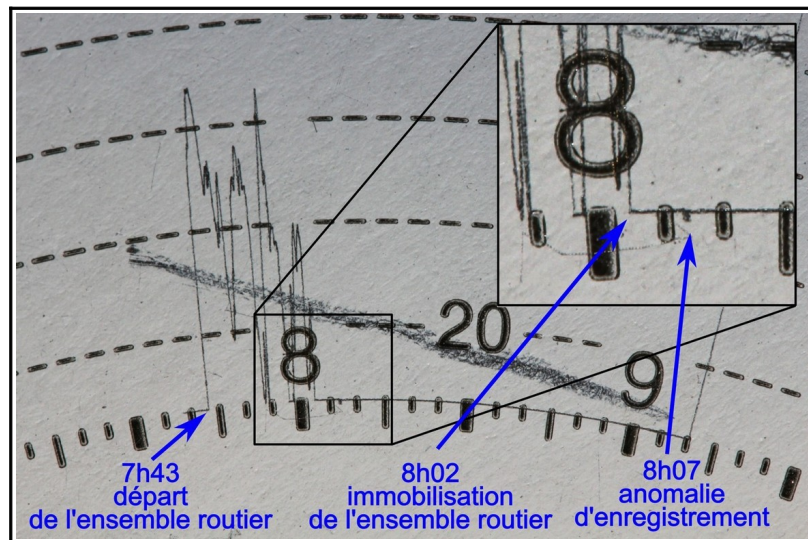
L'enregistrement du stylet entre 8h02, heure à laquelle l'ensemble routier s'arrête, et 9h10, heure du retrait du disque du chronotachygraphe, se maintient sur une vitesse nulle, à l'exception d'un petit trait vers le bas à 8h07 qui pourrait correspondre au choc du train sur le véhicule.

Figure 26 : Détail de l'enregistrement de la vitesse sur le disque du chronotachygraphe du tracteur routier, le 25 janvier 2011

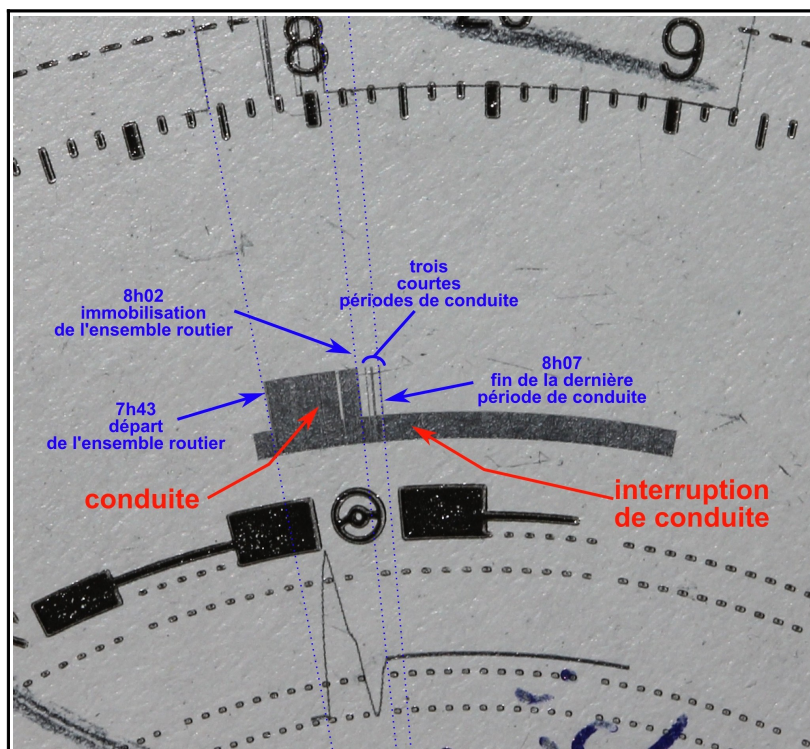
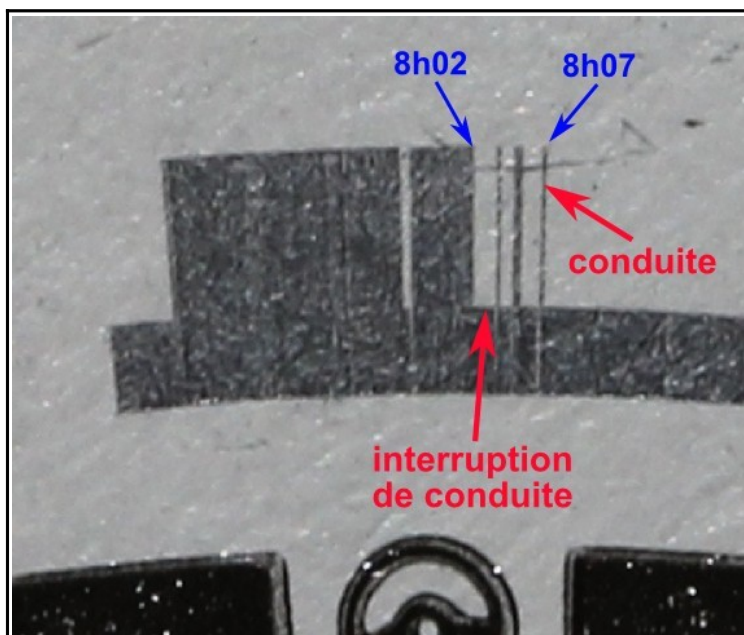
L'examen de l'enregistrement pour la journée du 25 janvier 2011 montre une activité « conduite » quasi continue entre 7h43 et 8h02, puis entre 8h02 et 8h07 une succession de trois très courtes périodes de conduite s'intercalant entre trois courtes périodes d'interruption de conduite et enfin, après 8h07 une période continue d'interruption de conduite s'achevant à 9h10, heure à laquelle le disque a été retiré du chronotachygraphe.

Figure 27 : Détail des enregistrements de l'activité et de la distance parcourue sur le disque du chronotachygraphe du tracteur routier, le 25 janvier 2011

Les durées des périodes de conduite et d'interruption de conduite qui se succèdent entre 8h02 et 8h07 ont été évaluées par les enquêteurs techniques. Elles s'échelonnent de 15 à 30 secondes environ pour les périodes de conduite et de 50 secondes à 1 minute et 30 secondes environ pour les autres.

Figure 28 : Vue rapprochée de l'enregistrement de l'activité sur le disque du chronotachygraphe du tracteur routier, le 25 janvier 2011

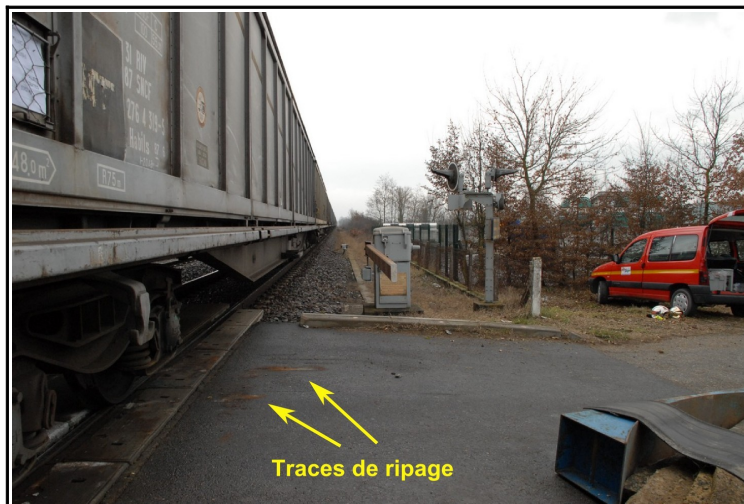
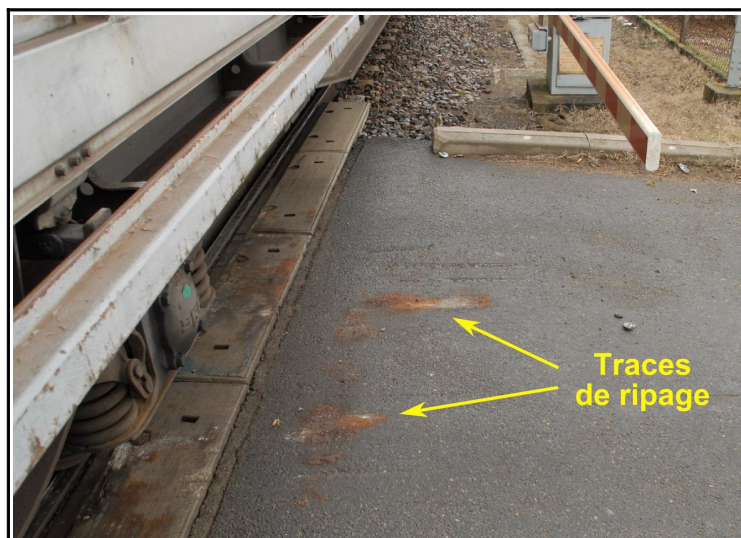
Des traces de ripage sont visibles sur l'enrobé du chemin du bois vert juste avant le platelage du passage à niveau dans le sens de circulation du convoi exceptionnel.

Elles sont orientées perpendiculairement à la voie ferrée. Certaines ont une couleur « rouille ».

Figure 29 : Vue des traces de ripage sur la chaussée

Figure 30 : Vue rapprochée des traces de ripage sur la chaussée

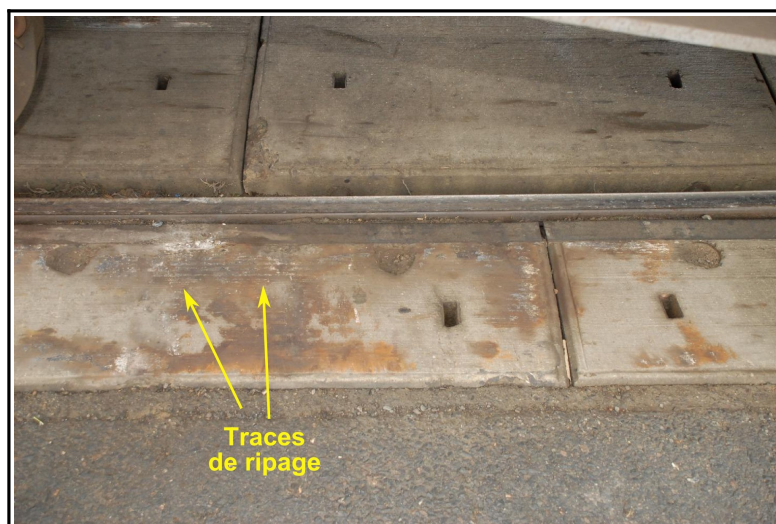
Sur les premières plaques de béton situées au droit de la voie ferroviaire proprement dite sur laquelle circulait le train n°59448, des traces de ripage parallèles à cette voie ont également été relevées. Elles sont de couleur « rouille » avec à certains endroits des marques « bleu/vert ».

Figure 31 : Vue des traces de ripage sur les plaques béton du passage à niveau

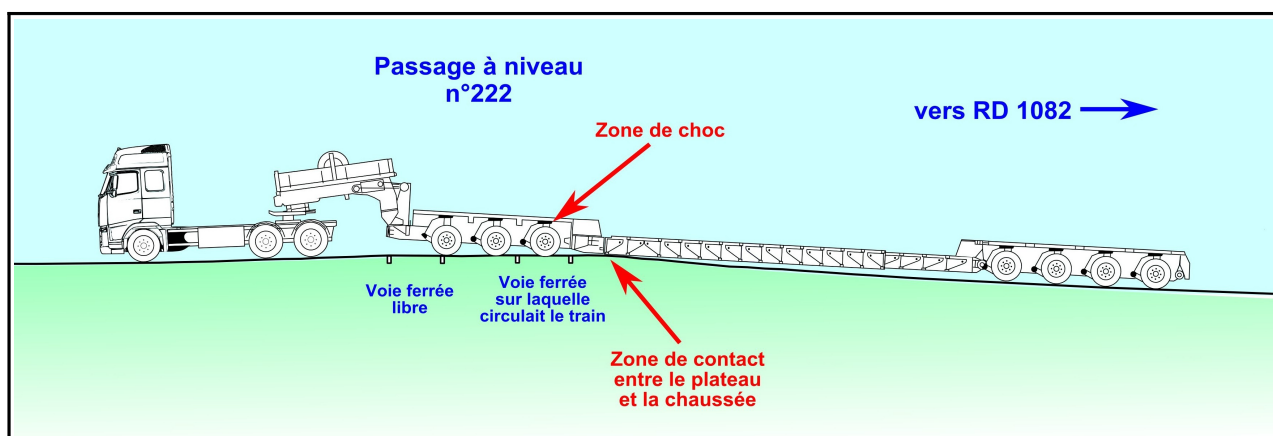
La zone de contact avec la chaussée que cette simulation met en évidence et que la figure 32 visualise, correspond aux traces de frottement constatées sur la voie routière.

Figure 32 : Simulation du franchissement du passage à niveau lorsque la remorque est en position basse

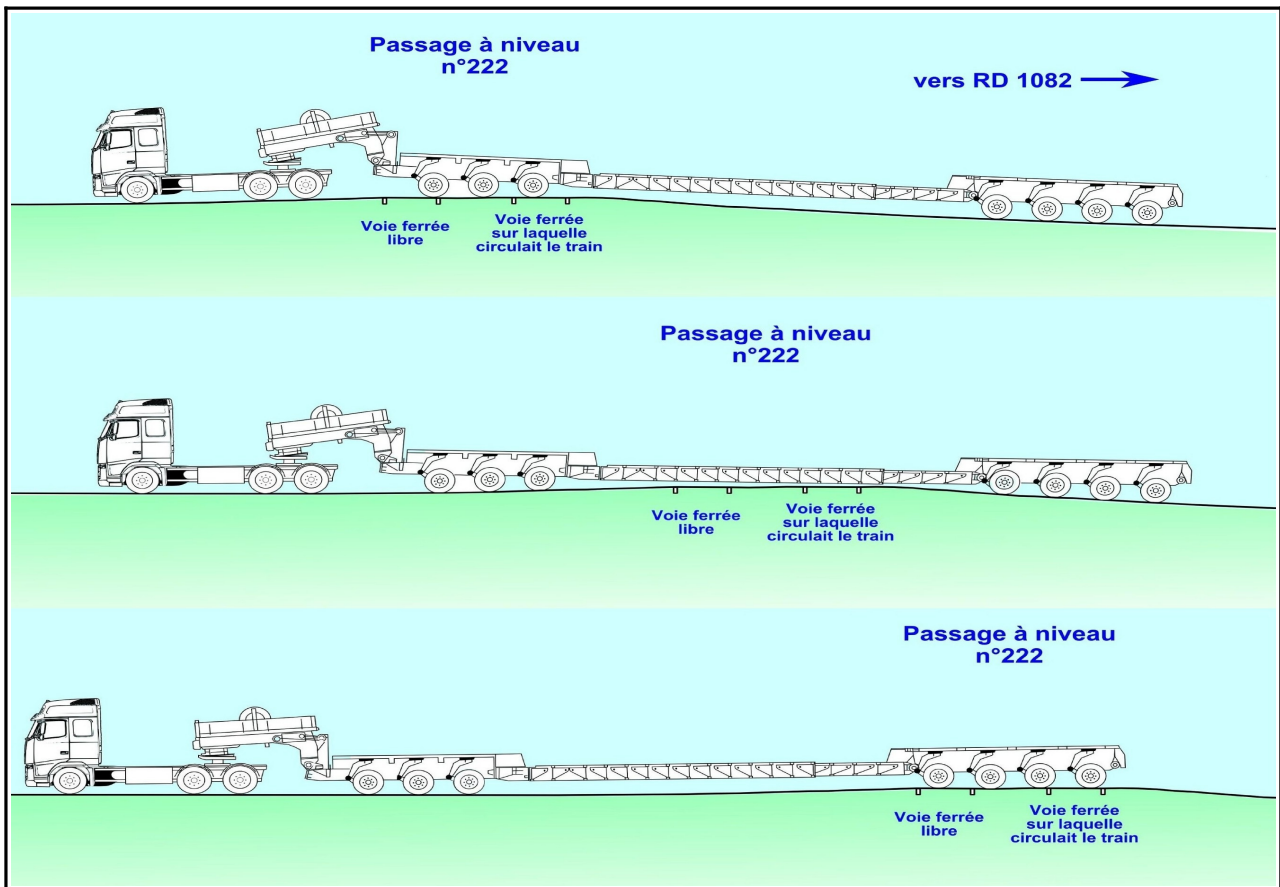
Figure 33 : Simulation du franchissement du passage à niveau lorsque la remorque est en position haute

En conclusion, lors du franchissement de ce passage à niveau, la remorque de l'ensemble routier n'était vraisemblablement pas dans sa position haute assurant une garde au sol du plateau de l'ordre de 0,60 m.

La cause la plus probable de l'immobilisation de l'ensemble routier concerné sur le passage à niveau n°222 de Balbigny est donc qu'il y ait été engagé sans que sa remorque ait été préalablement rehaussée.
