Notice de Sécurité
Déraillement d'un wagon d'un train de marchandises
Belsele-Sinaai
9 mai 2019

Déraillement d'un bogie du 9^{ème} wagon d'un train de marchandises de l'entreprise ferroviaire LINEAS.

Ligne 59 entre Belsele et Sinaai.

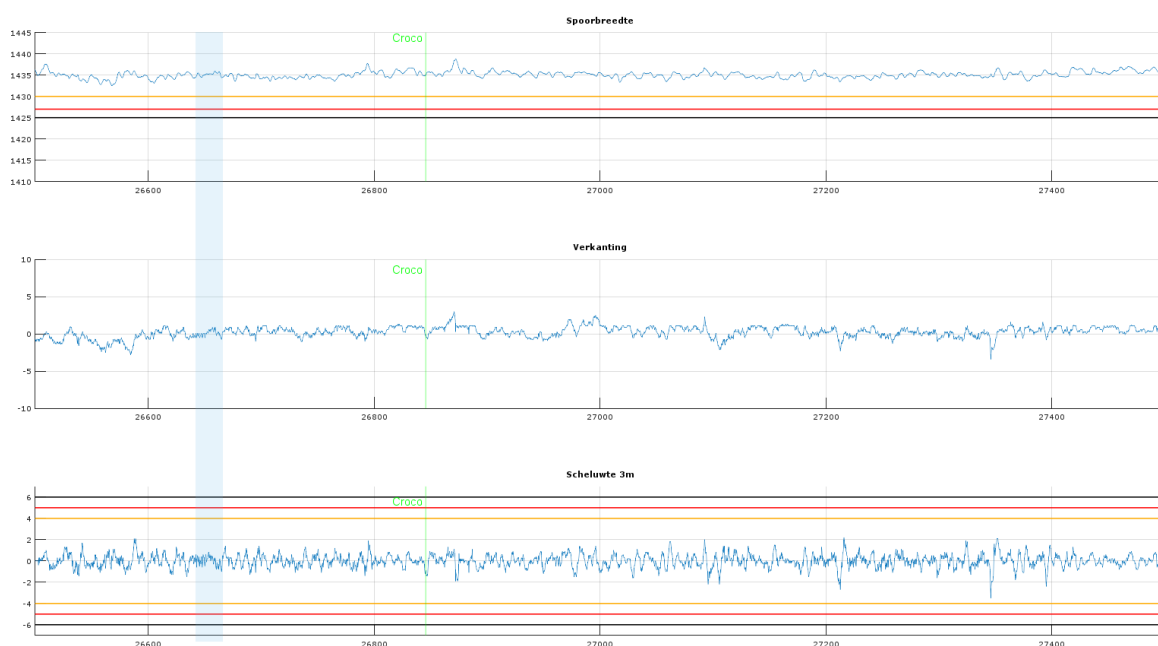
La zone surlignée en bleu correspond à la zone où les premières traces de dégâts ont été observées.

Aucune de ces mesures n'indique un problème dans la voie.

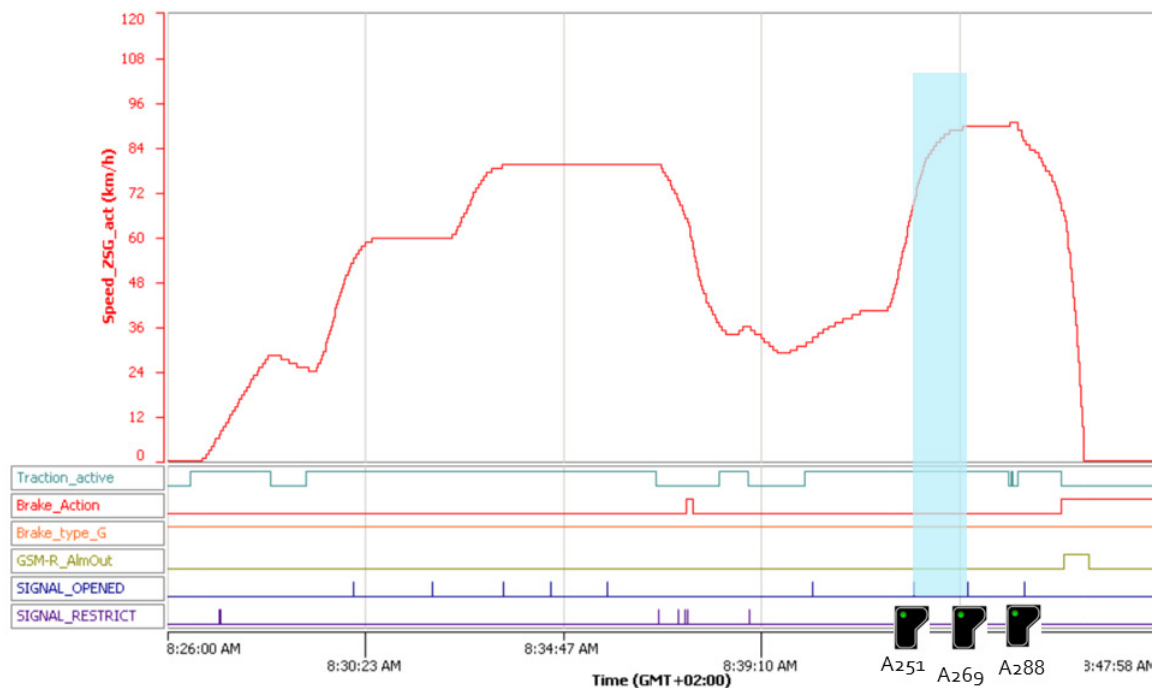
Les premières traces de dégâts à la voie sont visibles à partir de la BK 26.667, c-à-d entre le signal A251 et le signal A269 : la traction est active et aucune action de freinage n'est entreprise par le conducteur lorsqu'il se trouve à hauteur de cette BK.

La zone surlignée en bleu correspond à la zone où les premières traces de dégâts ont été observées.

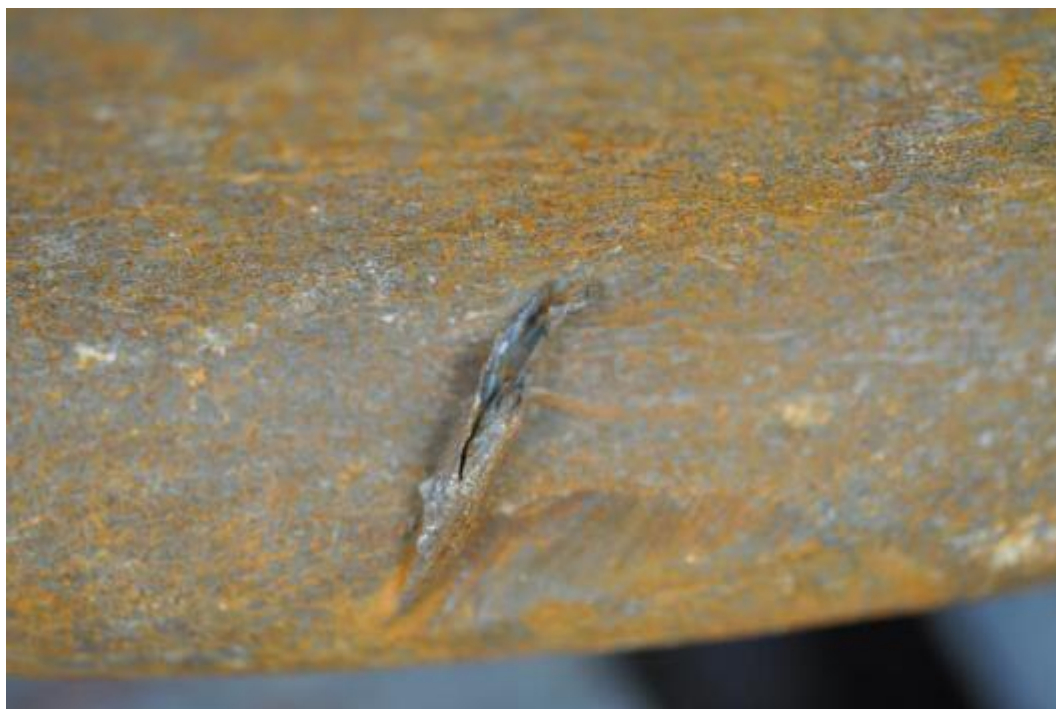
Figuur 15 : Slag van ongeveer 50 mm lang op de buitenkant van de wiel A

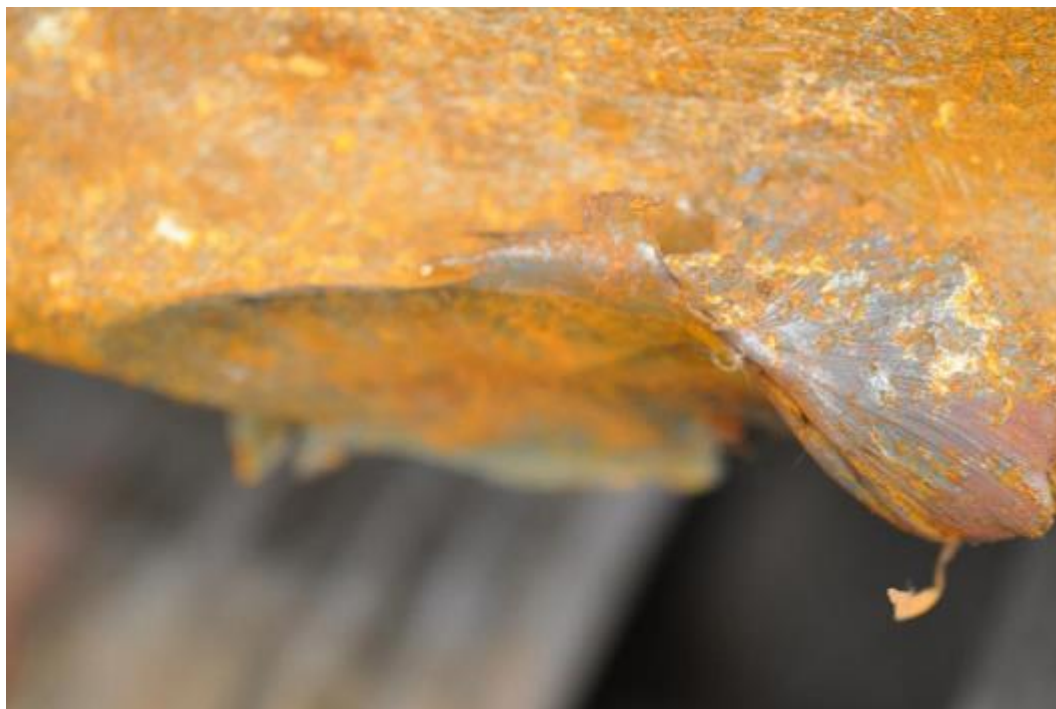
Figuur 16 : Slag van ongeveer 30 mm aan de binnenkant van de kraag van de wiel A

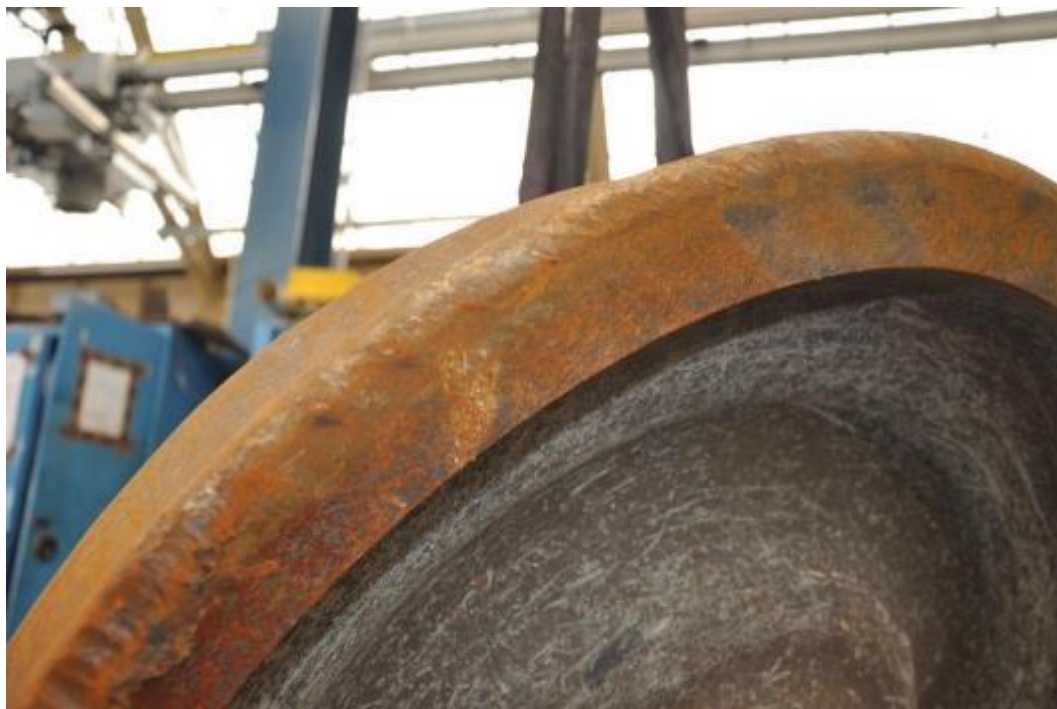
Figuur 18 : Binnendeel van de kraag van wiel A met groeven

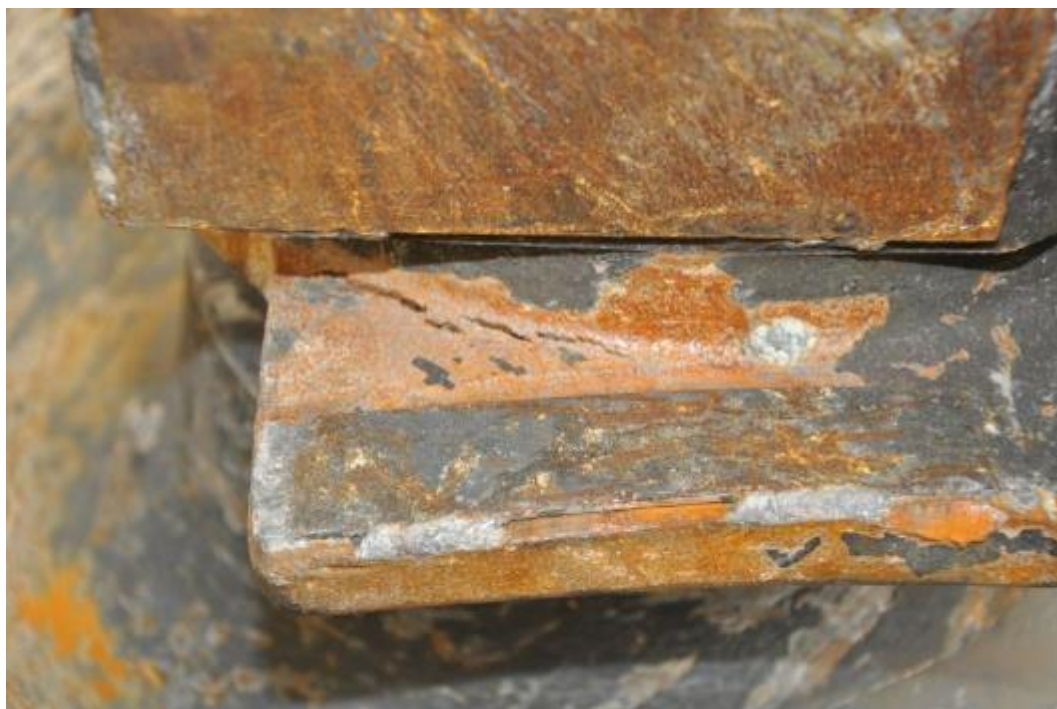
Figuur 19 : Binnendeel van de kraag van wiel A met groeven

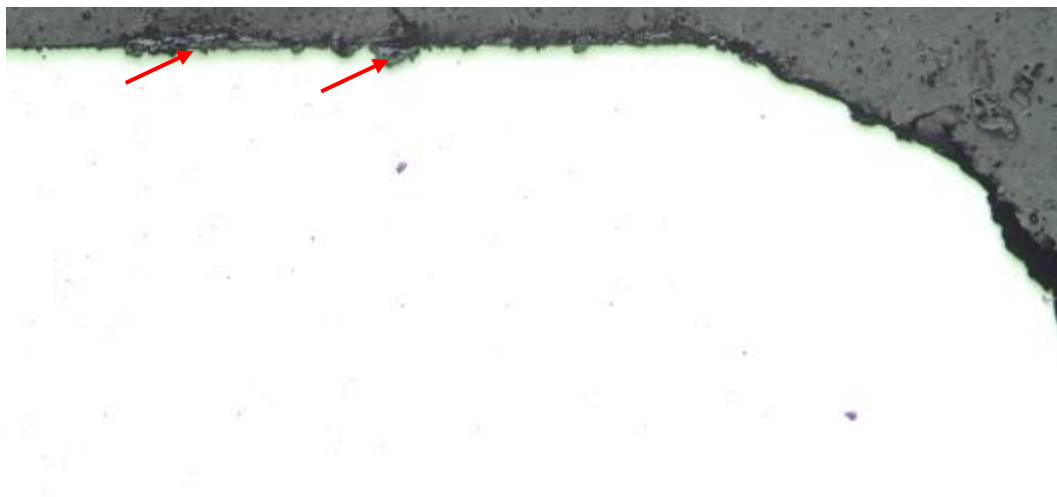
Figuur 105 toont ons sporen van corrosie die zichtbaar zijn aan het oppervlak van de wielas. De corrosie lijkt diep en we denken dat ze aanwezig was vóór het wegschuren van de verf voor magnetisch onderzoek. Dat lijkt te bevestigen dat corrosie onder de verflaag aanwezig was. Op Figuren 109 en 113 zijn eveneens sporen van corrosie zichtbaar maar niet geschuurd omdat geen magnetisch onderzoek op dit stuk werd uitgevoerd.

Figuur 105 : Corrosie aan wielnaafzitting op microsneede 1.1

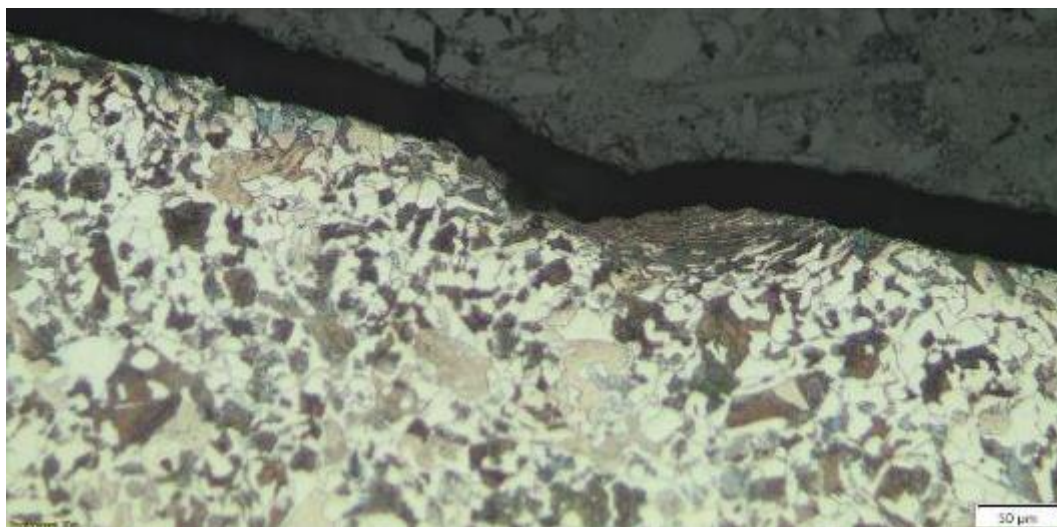
De micrografie uitgevoerd op de indicatie van het magnetisch onderzoek op microsnode 1.1 blijkt een kras te zijn van ongeveer 50 micron diep maar zonder barsten of andere fouten die schadelijk kunnen zijn, zie Figuur 108 van Bijlage 1. Plaatselijk kunnen toch verhoogde interne spanningen opgetreden zijn door de groef.

Figuur 108 : Micrografie door de indicatie van magnetisch onderzoek 1.1, Nital 1%

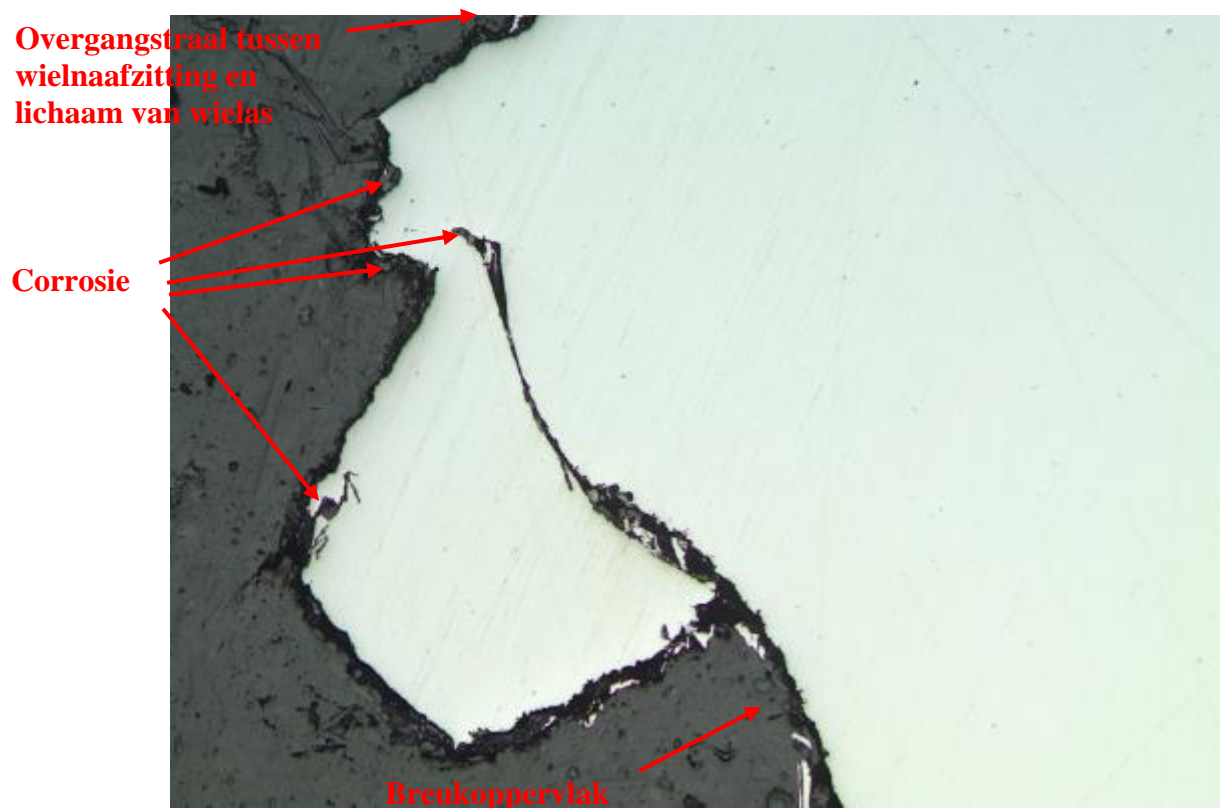
Aan het aanzetpunt van de breuk zijn verschillende corrosieproducten zichtbaar, zie Figuur 109 van Bijlage 1. Er is ook een stuk losgekomen met een grote barst onderaan en veel vervorming, zie Figuur 112 van Bijlage 1. Een inslag is aanwezig heel dicht bij het aanzetpunt, zie Figuren 102 tot 104 van Bijlage 1. We kunnen niet zeggen of deze inslag voor of na de breuk heeft plaatsgevonden.

Figuur 109 : Micrografie 1.2 : aanzetpunt

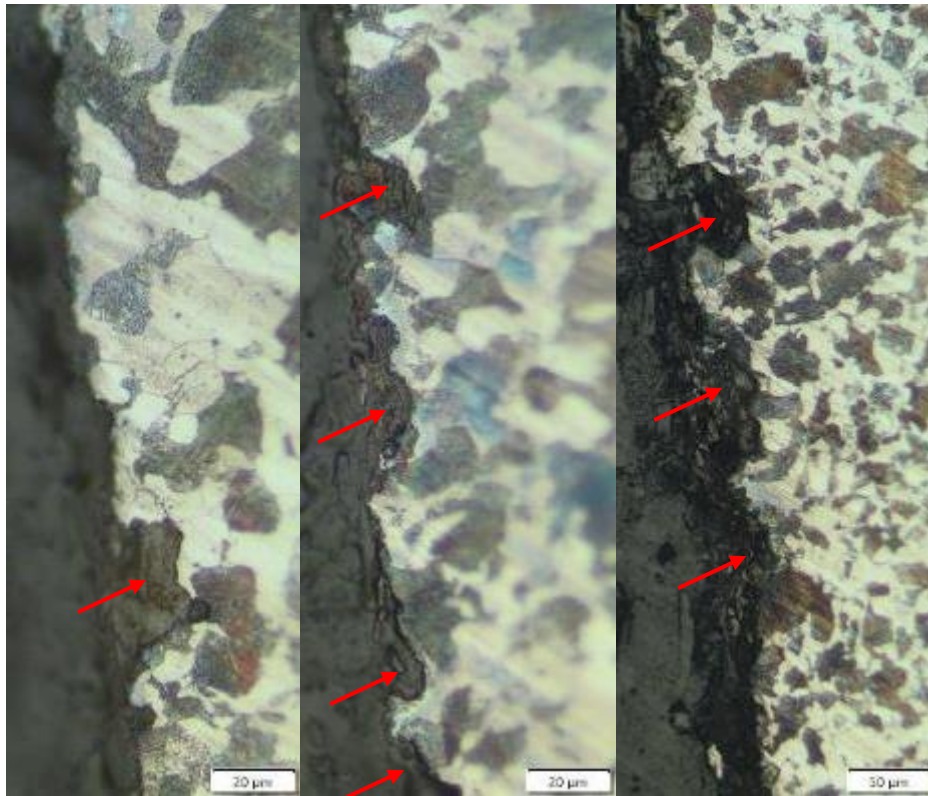
- het lijkt erop dat korrels ontbreken: zie Figuren 114 tot 118 en 129 van Bijlage 1;
- zichtbare corrosiepitten lijken de korrelgrenzen te volgen: zie Figuren 119 tot 124 en 131 van Bijlage 1;
- korrels lijken losgekomen van het breukoppervlak, met corrosie rond deze korrels: zie Figuren 125 tot 128 van Bijlage 1.

Op basis van deze kenmerken denken we dat de barst de korrelgrenzen gevolgd is en veroorzaakt werd door omgevingsfactoren i.e. corrosie of combinatie van corrosie met spanningen (ook spanningscorrosie of "Stress corrosion cracking" genoemd).

Figuren 114, 115 en 116 : Korrels lijken te missen aan het breukoppervlak

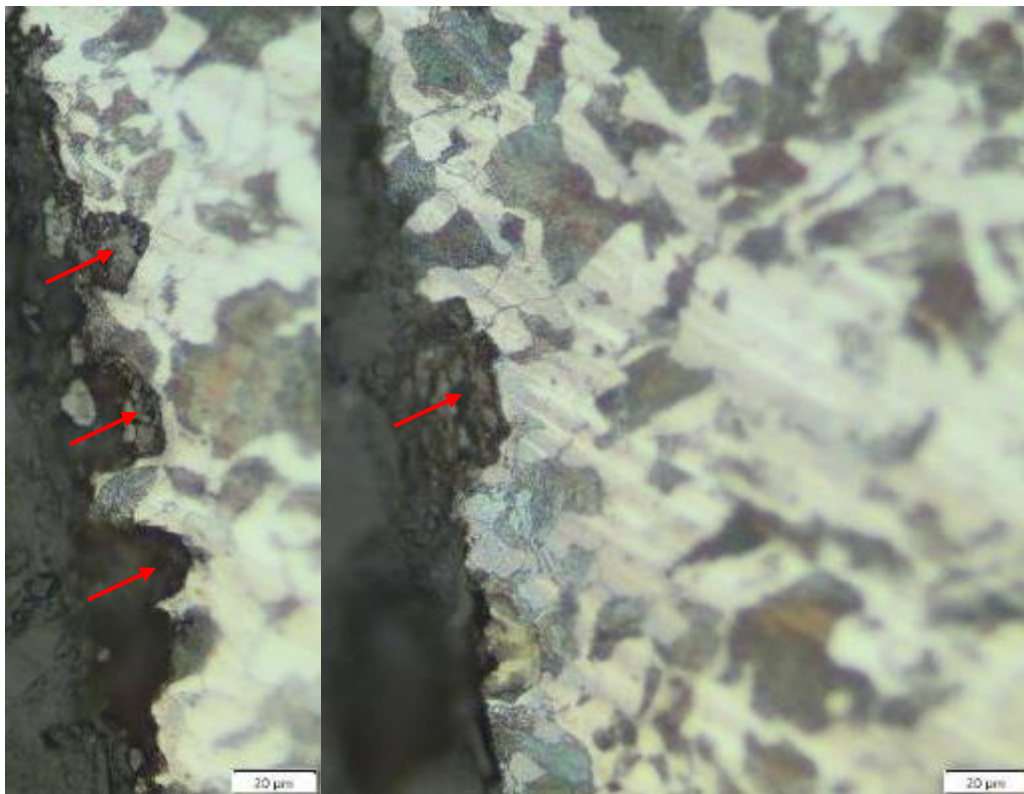
Figuur 117 en 118 : Korrels lijken te missen aan het breukoppervlak

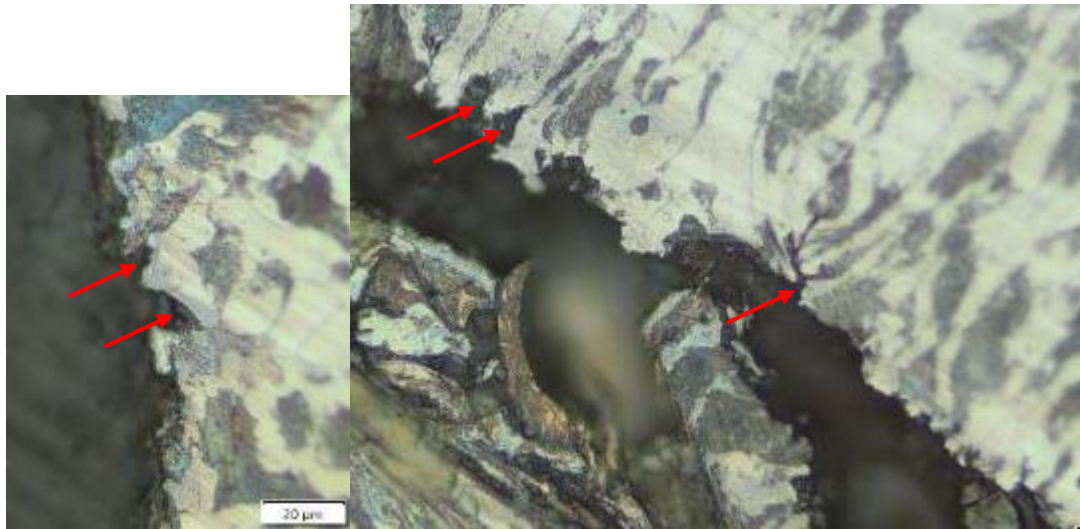
Figuren 119 en 120 : Breukoppervlak toont corrosie pitten die de korrelgrenzen volgen

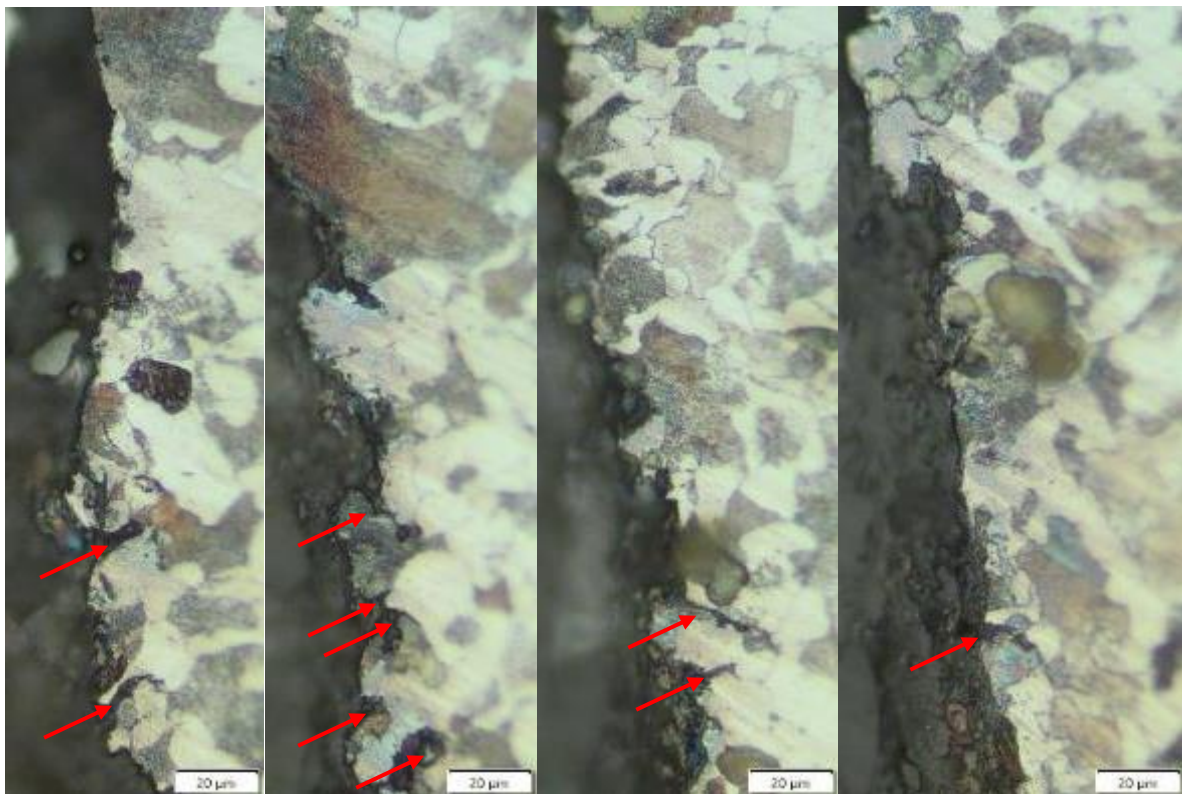
Figuur 121, 122, 123 en 124 : Corrosiepitten volgen de korrelgrens vanaf het breukoppervlak

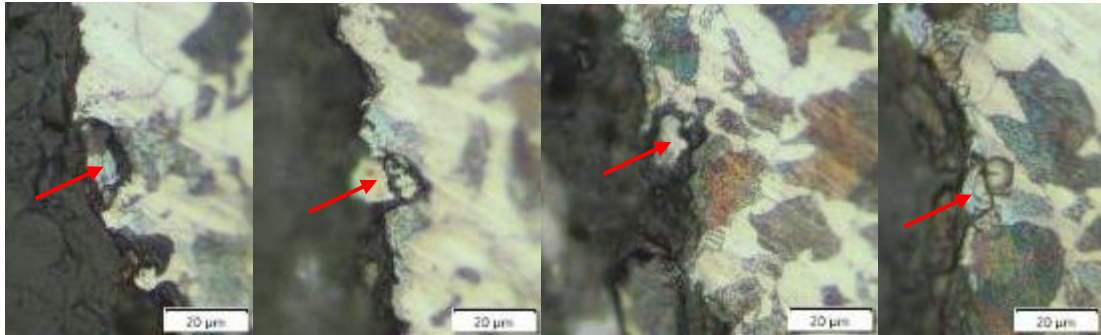
Figuur 125, 126, 127 en 128 : Korrels zijn losgemaakt van breukoppervlak

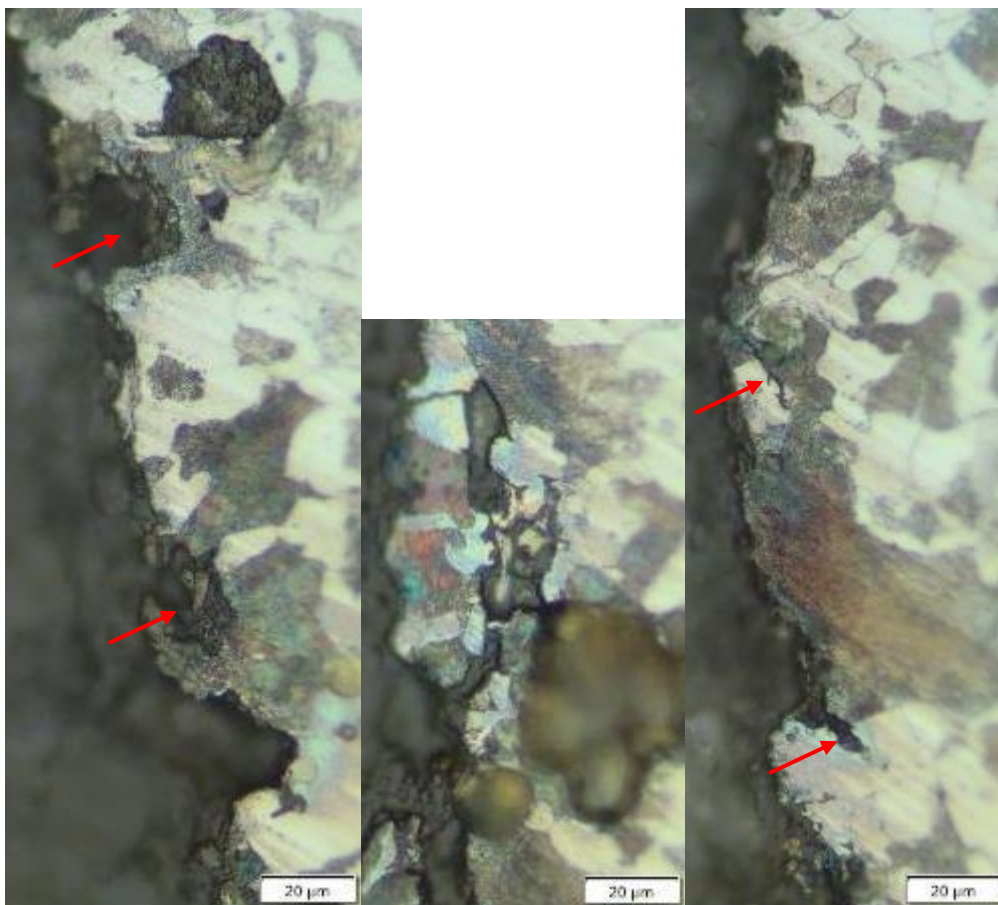
Figuur 129, 130 en 131 : Verschillende fouten langs breukoppervlak

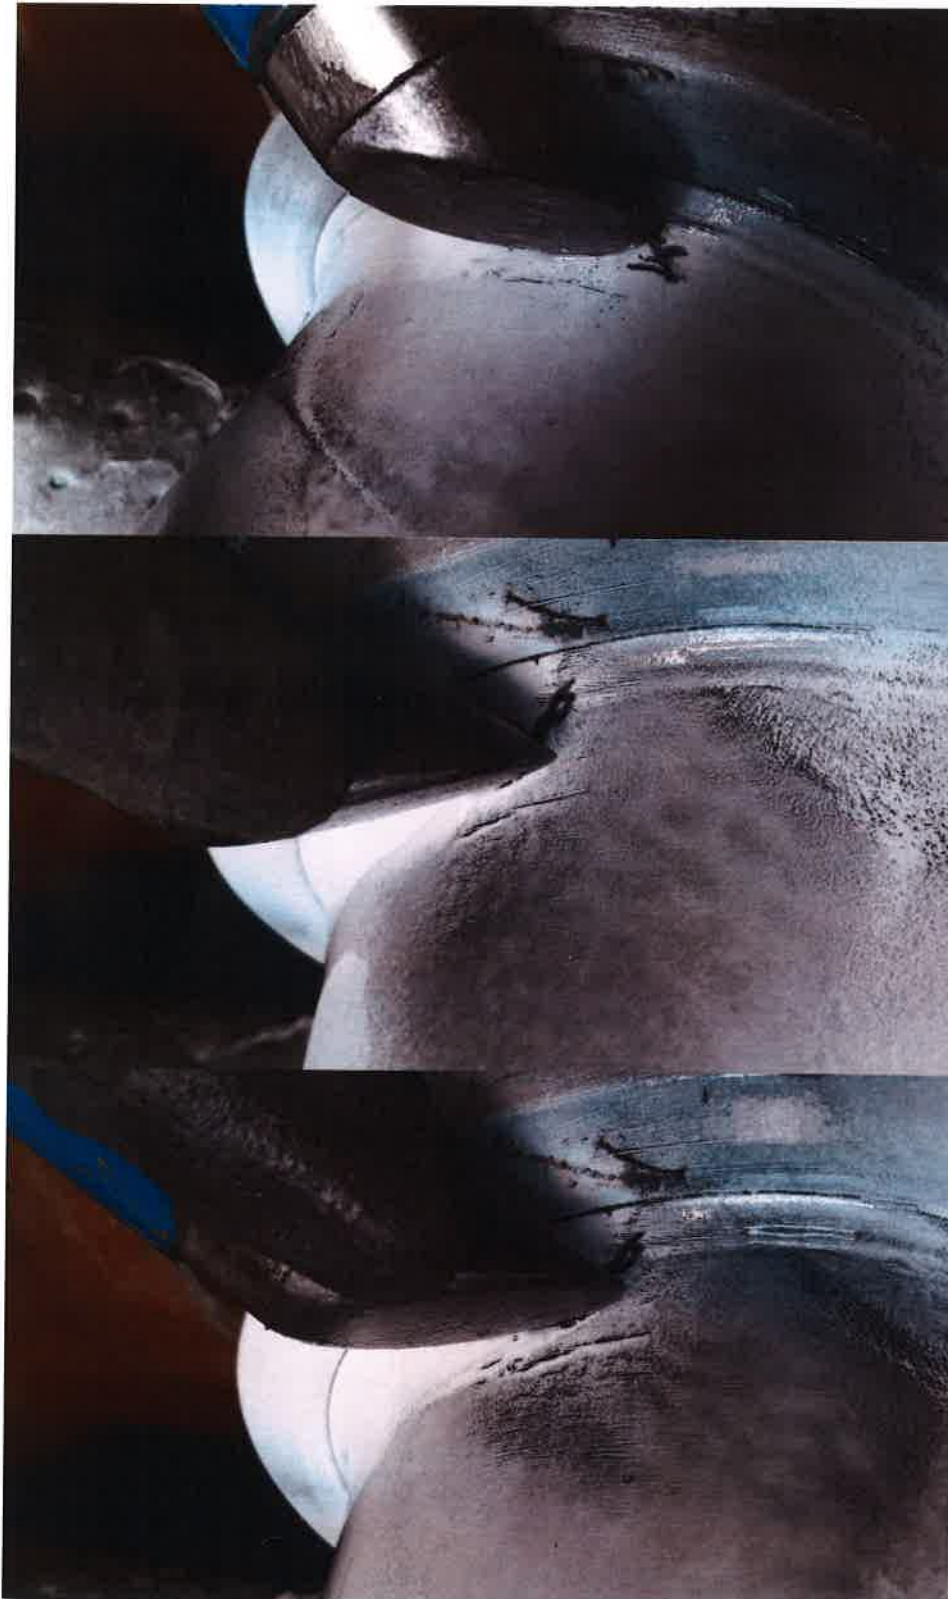
Indication le long de
la roue.
Difficile à mettre en
évidence à cause de
la roue.
Indication de type
linéaire, +-30mm de
longueur.

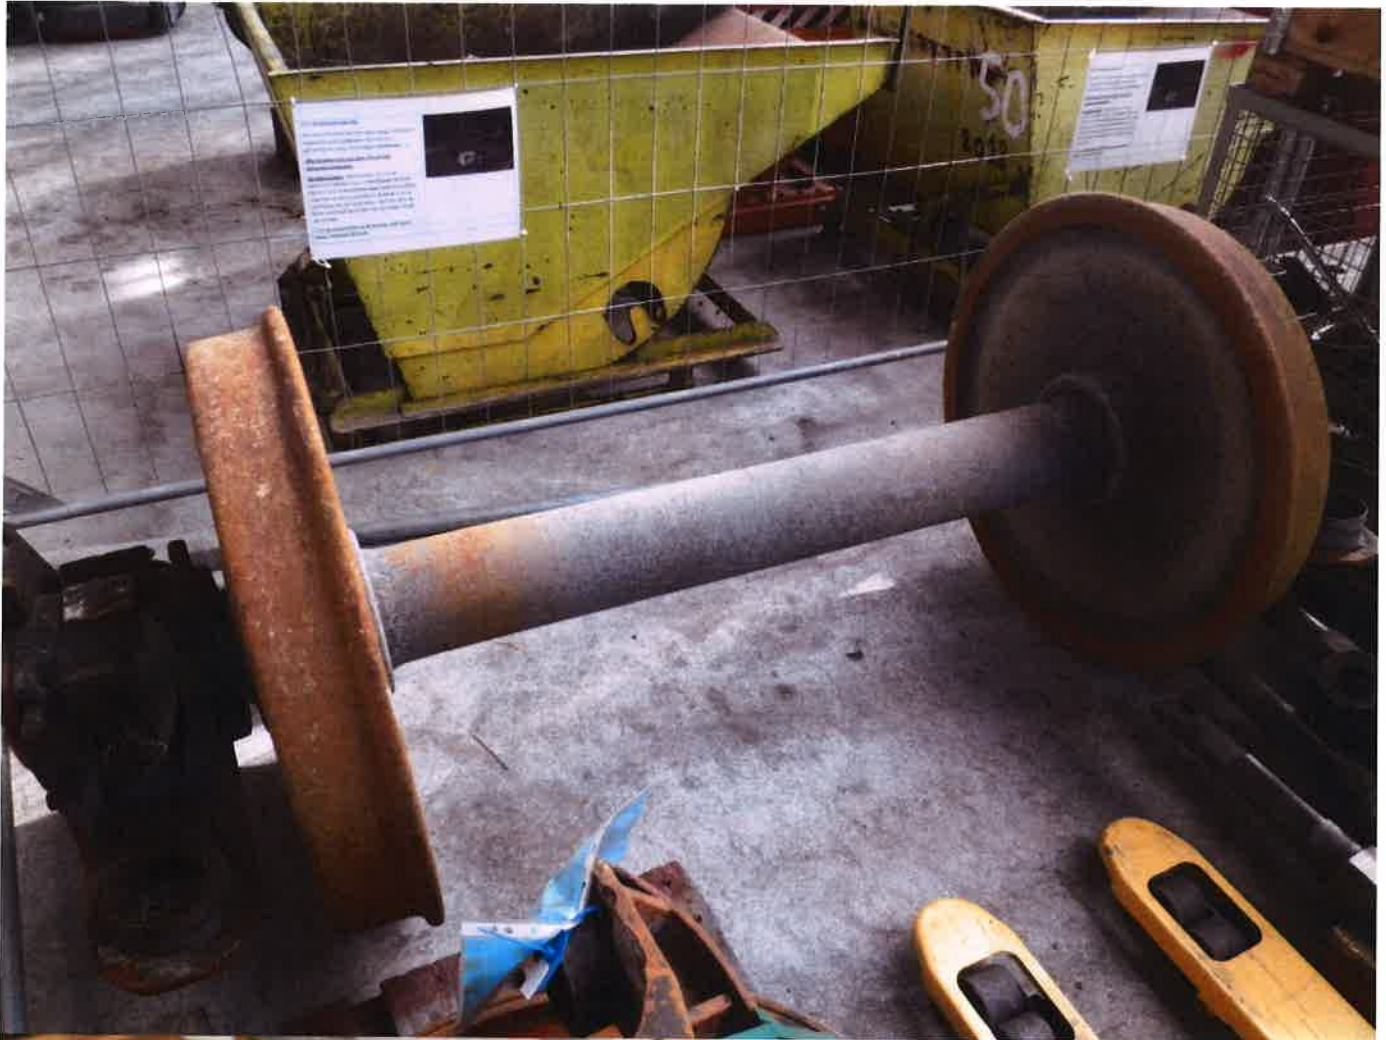
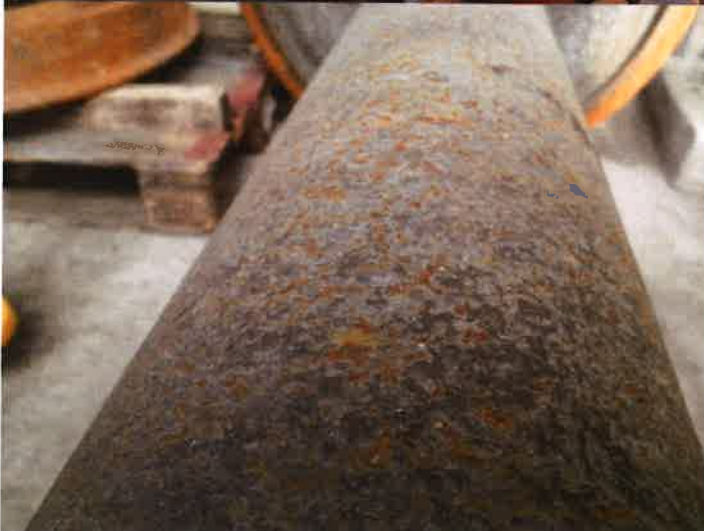
Essieu jumeau du même type.
On peut y voir que la surface est
très corrodée et piquée.

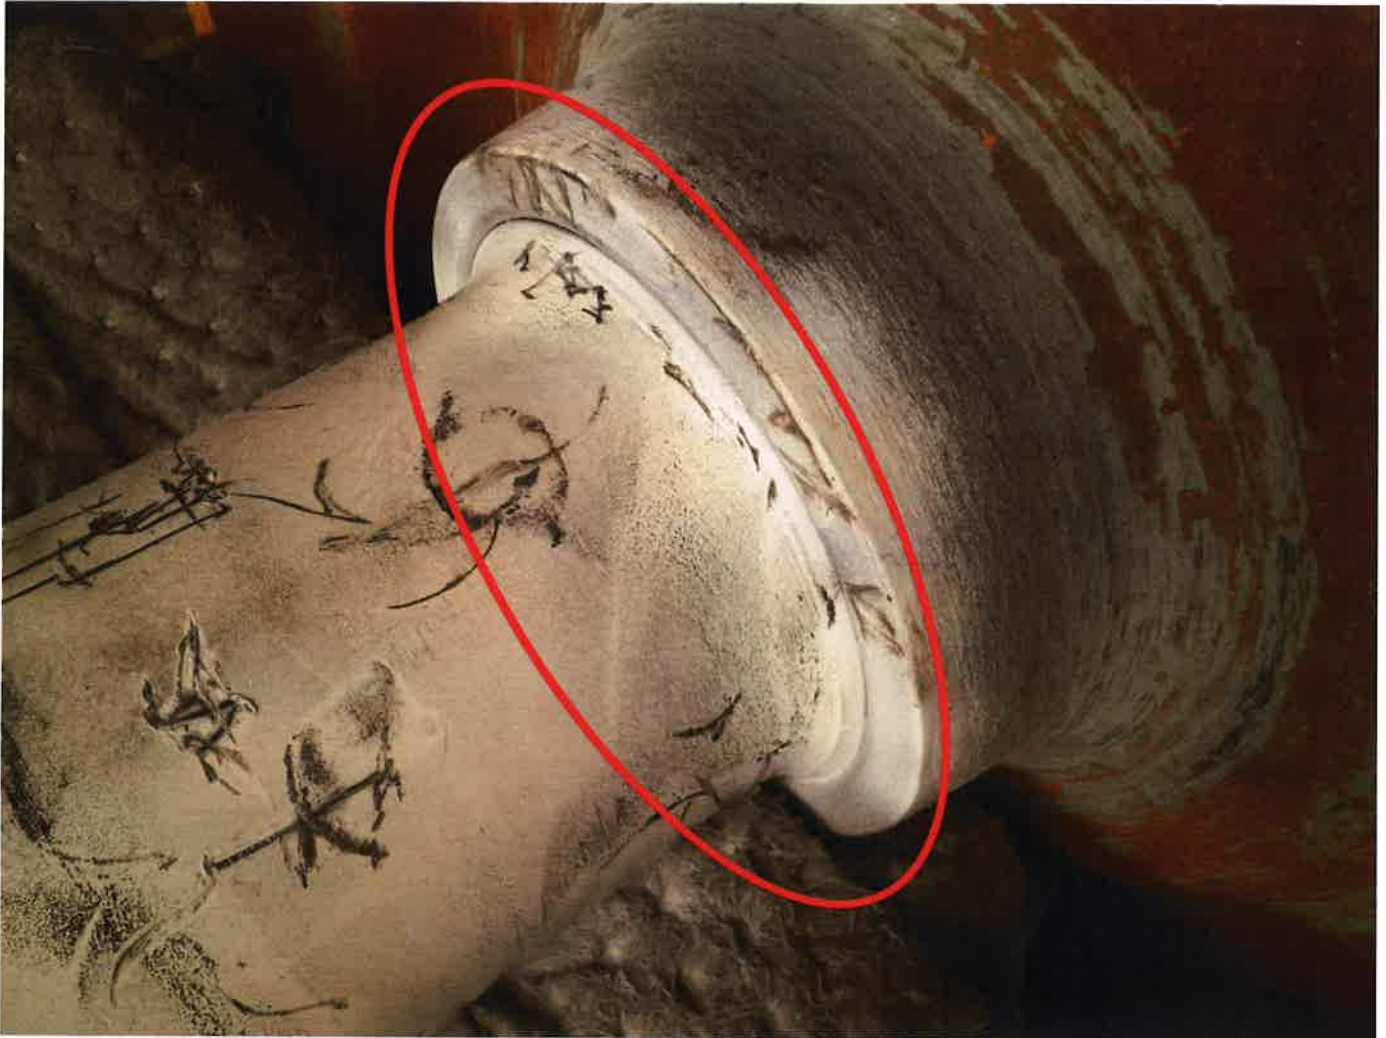
Zone du congé intérieur
difficile à contrôler.
Bouger la roue serait
beaucoup plus pratique
pour un contrôle
correct. Et du coup le
congé de l'autre côté de
la roue serait également
possible à contrôler.

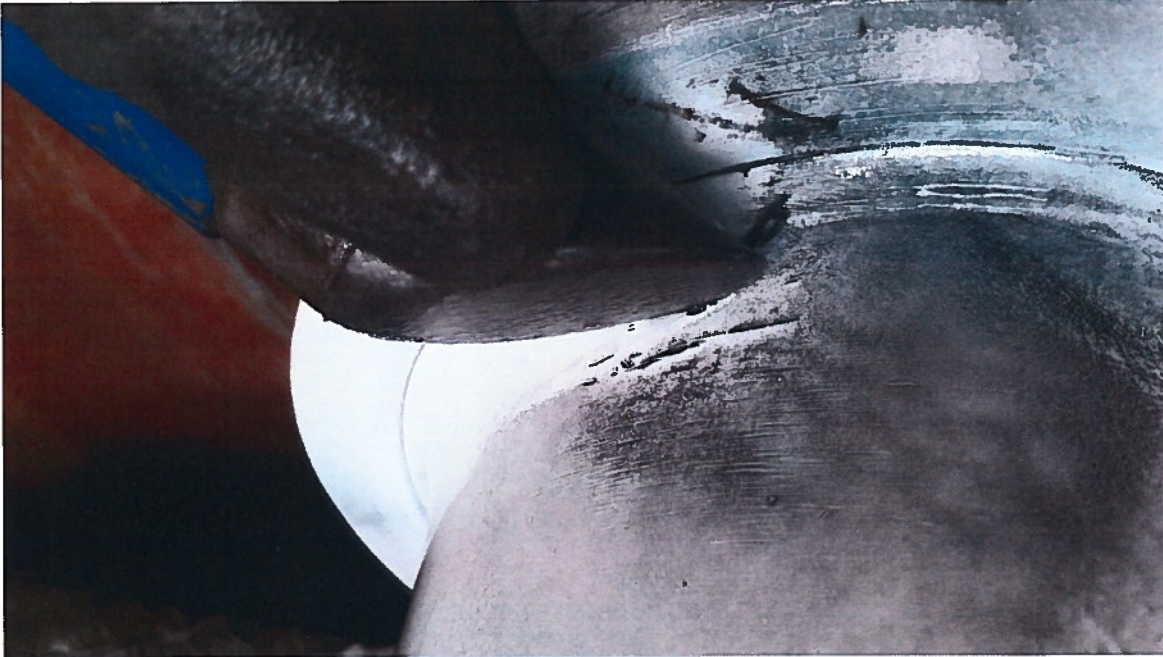
Le nettoyage a
révélé des griffes
de surface
correspondants à
l'indication décelée
lors d'un précédent
contrôle
