# ***Untersuchungsbericht***

***Bahnhof Berlin-Karow***

***am 16.04.2009***

Zusammenstoß Bahnhof Berlin-Karow am 16.04.2009

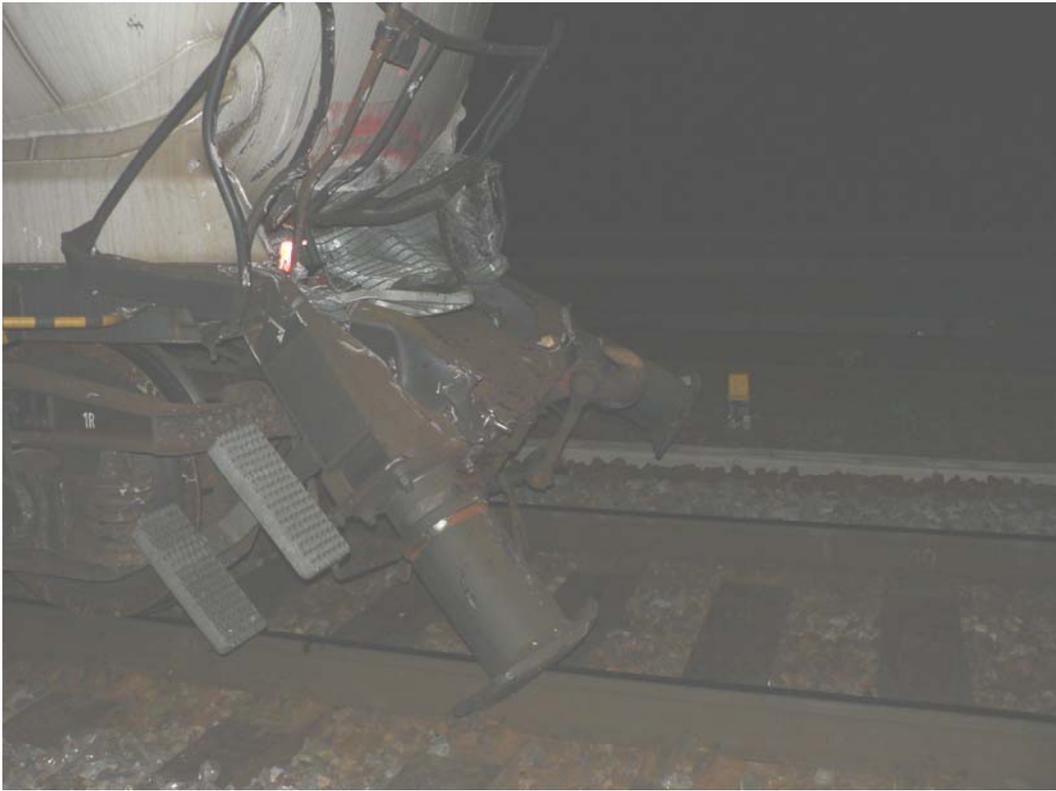
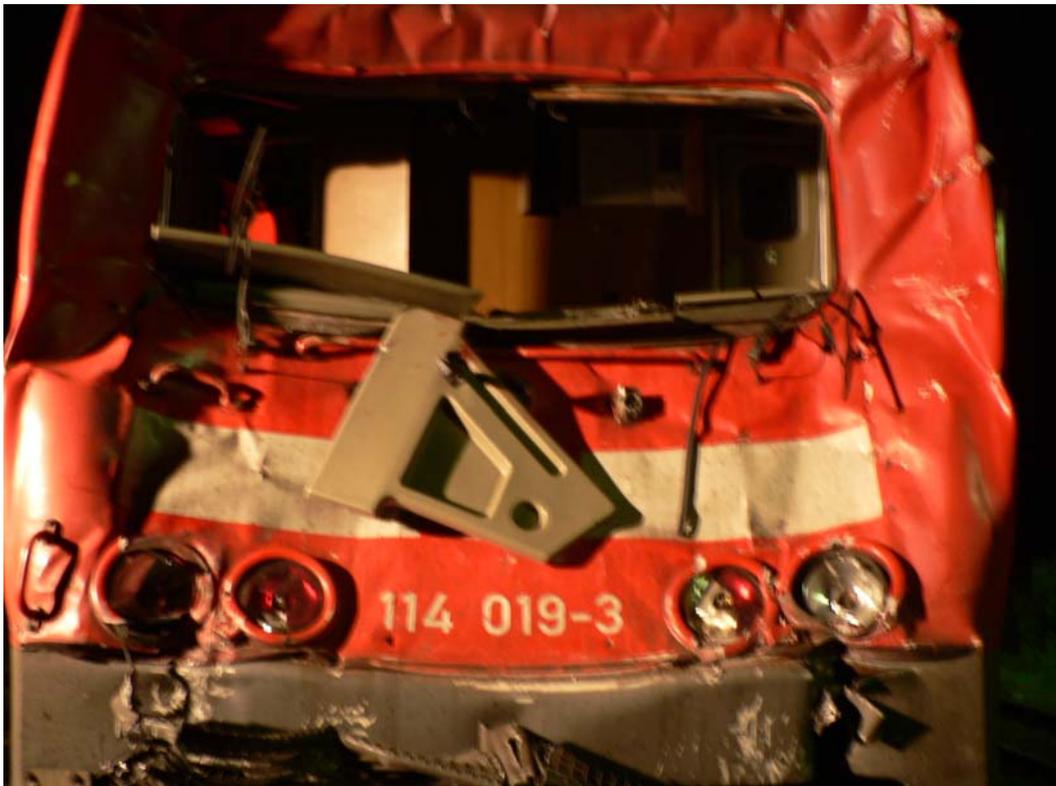
In der Folge kam es zur Entgleisung des zweiten Drehgestells vom Triebfahrzeug 114 019 und des 1. Wagens des RE 38399.

Desweiteren ist ein erheblicher Sachschaden an den Anlagen und Fahrzeugen mit einer geschätzten Schadenshöhe von ca. 800 T€ zu verzeichnen.

Abbildung 2: Unfallaufnahmen
