**Transporta nelaimes gadījumu un incidentu izmeklēšanas birojs  
Dzelzceļa avārijas izmeklēšanas nobeiguma pārskats Nr.1/2008**

**Divu manevru sastāvu sadursme  
2008.gada 5.februārī, plkst. 3.17  
Bolderājā  
Rīgas brīvostas pārvaldes pievedceļā Nr. 100**

Rīga 2008

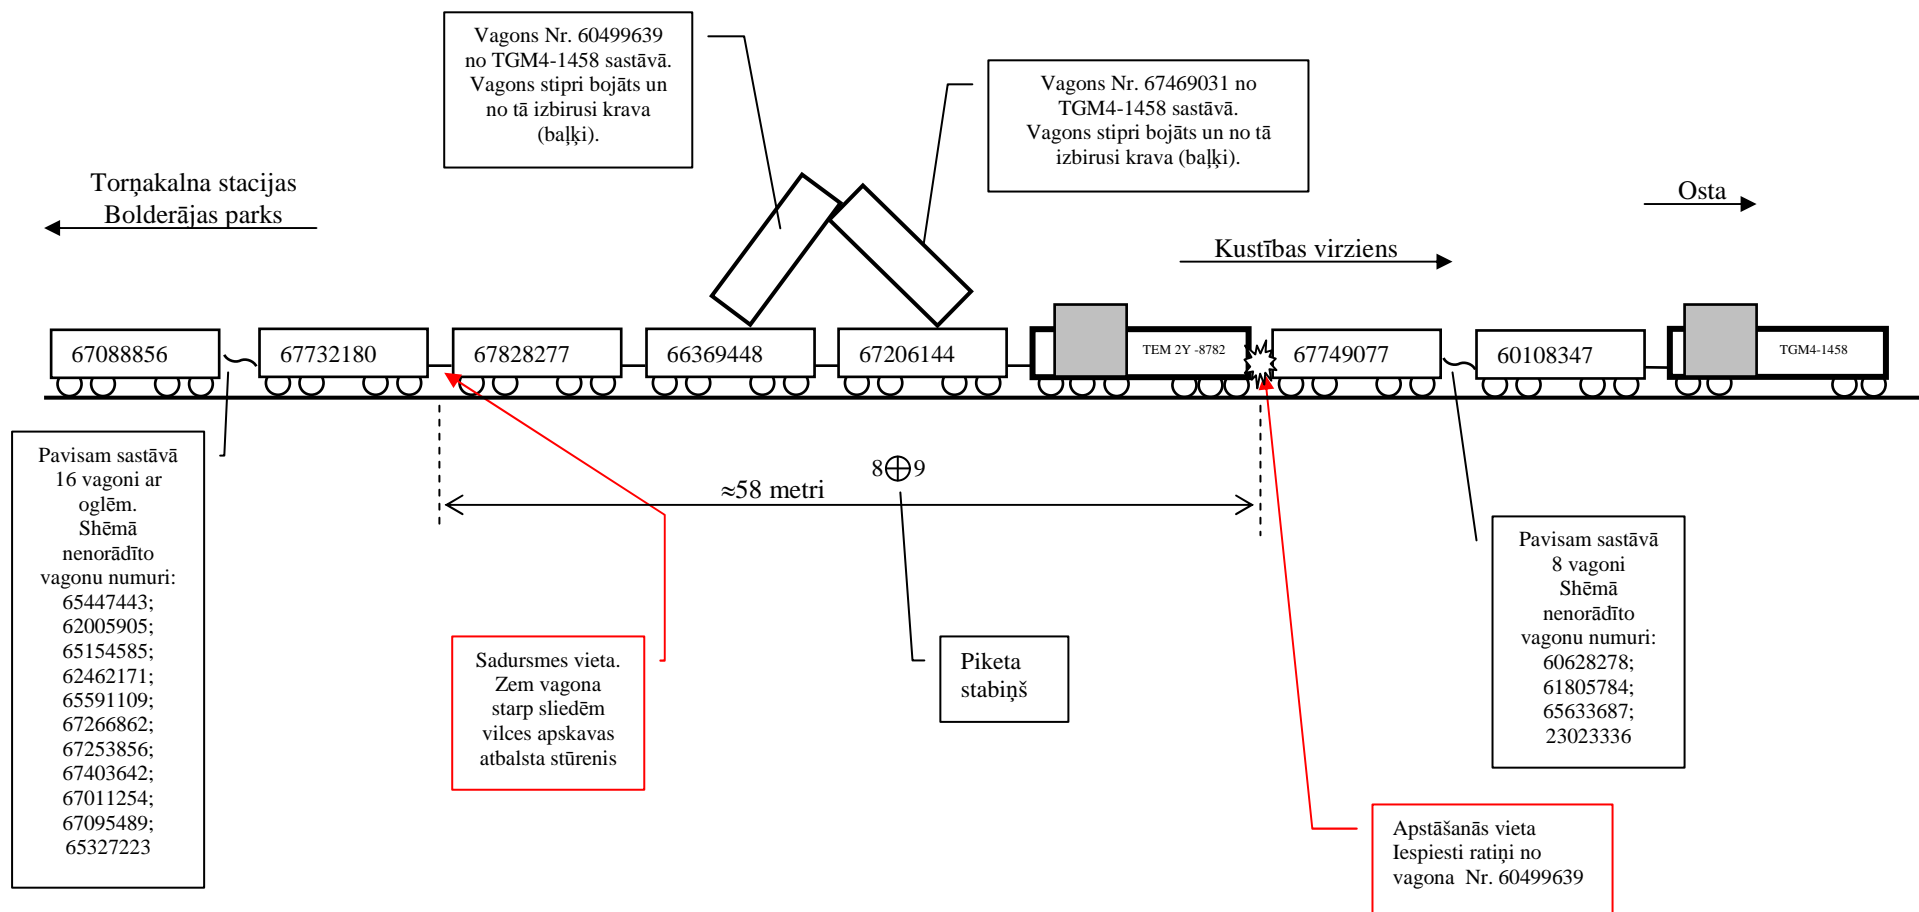
1. att. Avārijas shēma

Sadursmes rezultātā no sliedēm nobrauca un apgāzās uz sāniem a/s „Dzelzceļtransports” manevru sastāvā esošie divi pēdējie ar baļķiem krauti vagoni un tika bojāta SIA „Eurorail” lokomotīve un seši vagoni. Pielikumā ir detalizēti norādīti manevru lokomotīves un vagonu bojājumi. Avārijas vietā tika konstatēti sliežu stiprinājumu bojājumi, kā arī ceļa un atsevišķu gulšņu nobīde. Tika pārrauti AS „Latvenergo” elektrokabeļi. Avārijas shēmu skat. 1.attēlā.
