BEA-TT

*Rapport d'étape
sur le déraillement
du train Intercités n° 3657
le 12 juillet 2013
à Brétigny-sur-Orge (91)*

janvier 2014

Affaire n° BEATT-2013-009

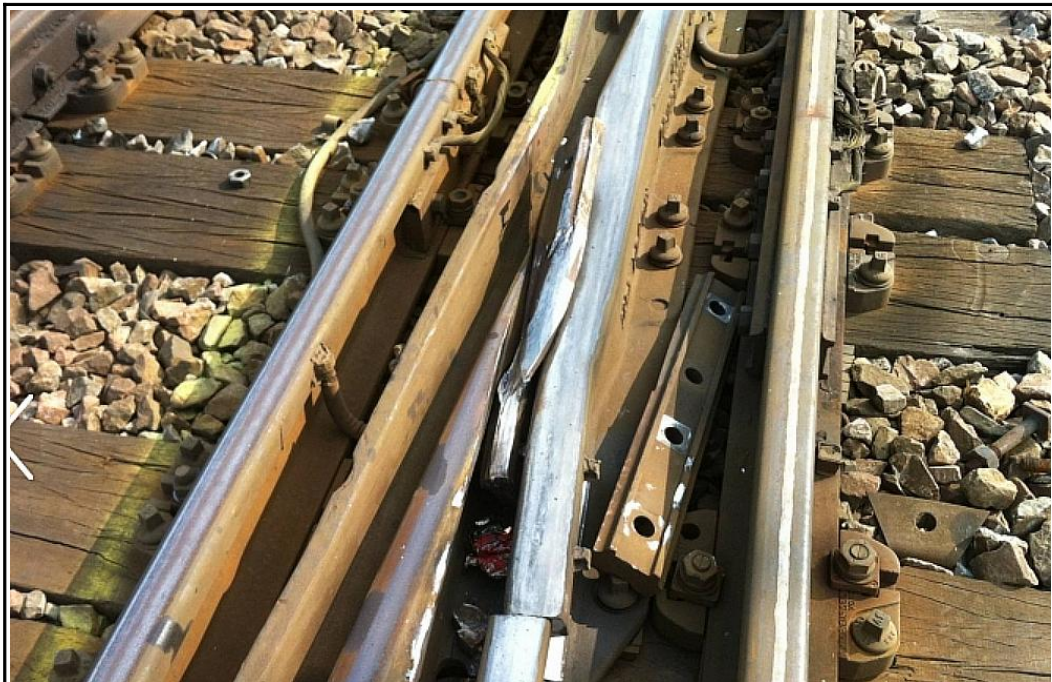
Figure 3 : Éclisse obstruant l'ornièrre du cœur de la TJD 6/7/8/9

La cause directe du déraillement a été rapidement identifiée par les différents enquêteurs présents sur les lieux. Il s'agit de la présence d'une éclisse dans l'ornière du passage de roue du cœur de la traversée jonction double² (TJD) n° 6/7/8/9 située sur la voie 1 à 150 mètres environ en amont du quai n° 3.

À ce stade, il apparaît clairement que la cause immédiate du déraillement qui a affecté le train Intercités n° 3657, est le positionnement de l'éclisse intérieure du joint raccordant le cœur de traversée de la TJD 6/7/8/9 à son aiguille 7, dans l'ornière située entre la pointe de ce cœur et le rail coudé correspondant.

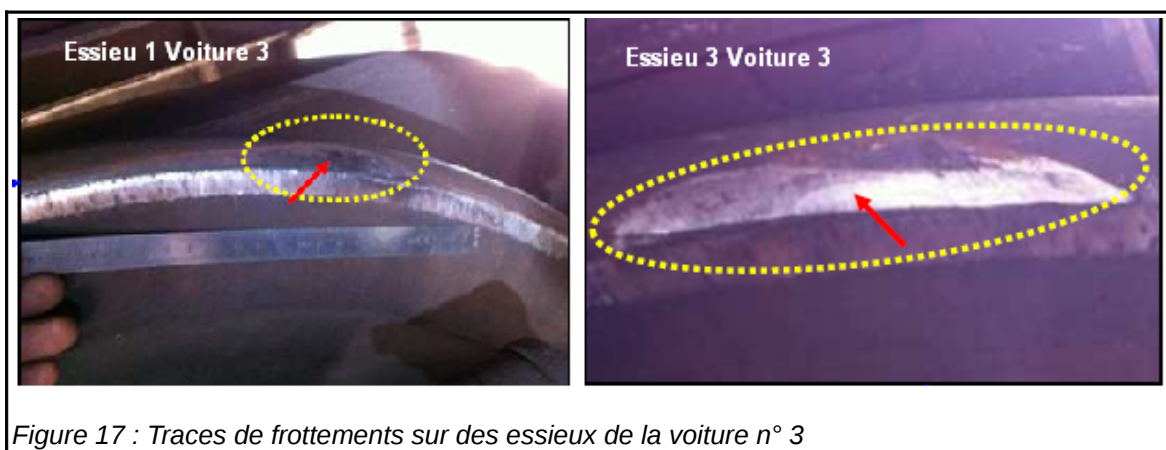
Figure 17 : Traces de frottements sur des essieux de la voiture n° 3

Sur la voiture n° 3, toutes les roues droites des essieux présentent des traces de frottements ou de chocs. En outre, sur le dernier essieu, une trace de choc a été détectée sur le disque de frein, du côté droit.

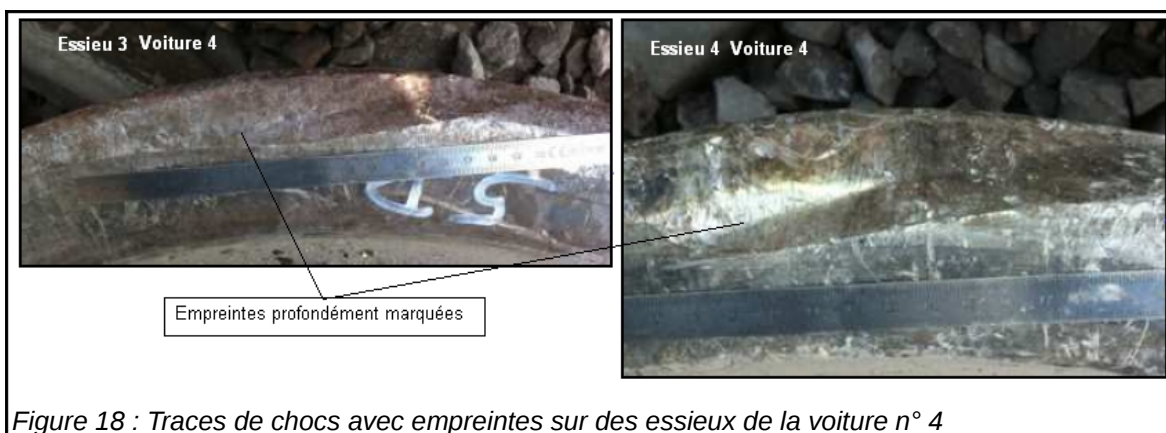
Figure 18 : Traces de chocs avec empreintes sur des essieux de la voiture n° 4

Jusqu'au deuxième essieu de la voiture n° 4, ces traces correspondent à des chocs modérés et à des frottements de plus en plus intenses. À partir du troisième essieu de cette voiture, les marques constatées ont été provoquées par des chocs violents qui ont laissé des empreintes profondes sur les boudins des roues.

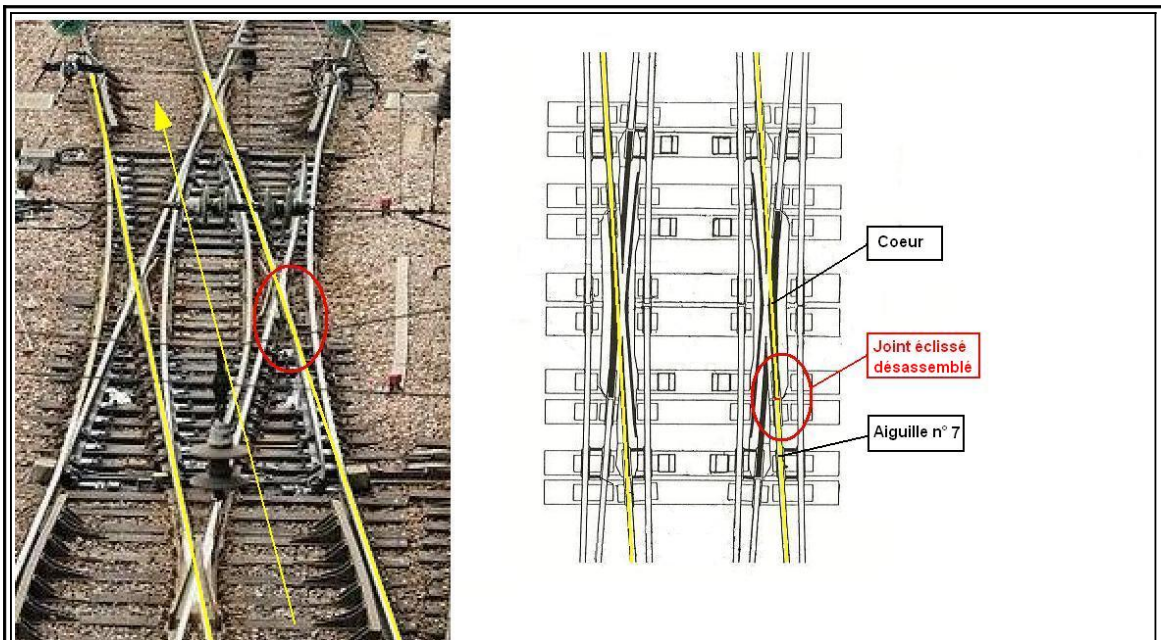
Figure 20 : Positionnement du joint éclissé désassemblé

Au km 30,059 de la ligne ferroviaire de Paris à Orléans, sur la file de rail droite de la voie 1, au niveau de la traversée jonction double (TJD) 6/7/8/9, le joint éclissé entre le cœur de traversée et l'aiguille n° 7 est désassemblé.

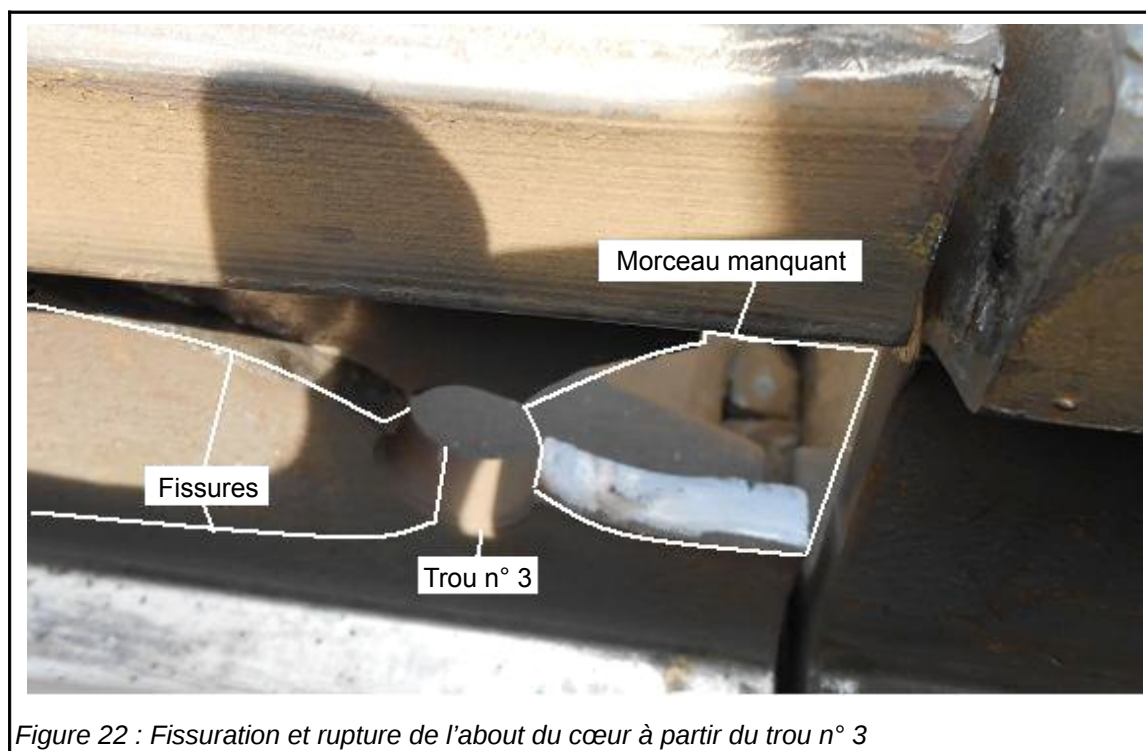
Figure 22 : Fissuration et rupture de l'about du cœur à partir du trou n° 3

L'âme de l'about du cœur est fissurée en étoile à partir des trous n° 3 et 4 et une partie, en forme de triangle, s'en est détachée et est tombée sur le ballast.

La rupture de la tête du boulon n° 3 est très vraisemblablement la conséquence de la fissuration en étoile qui s'était développée, depuis plusieurs mois, à partir du trou correspondant dans l'âme de l'about du cœur de traversée incriminé, jusqu'à ce qu'un morceau de rail casse, entraînant des efforts de traction anormaux dans ce boulon. Cachée par les deux éclisses qui emprisonnaient le morceau de rail détaché, cette fissuration n'était pas visuellement décelable in situ.

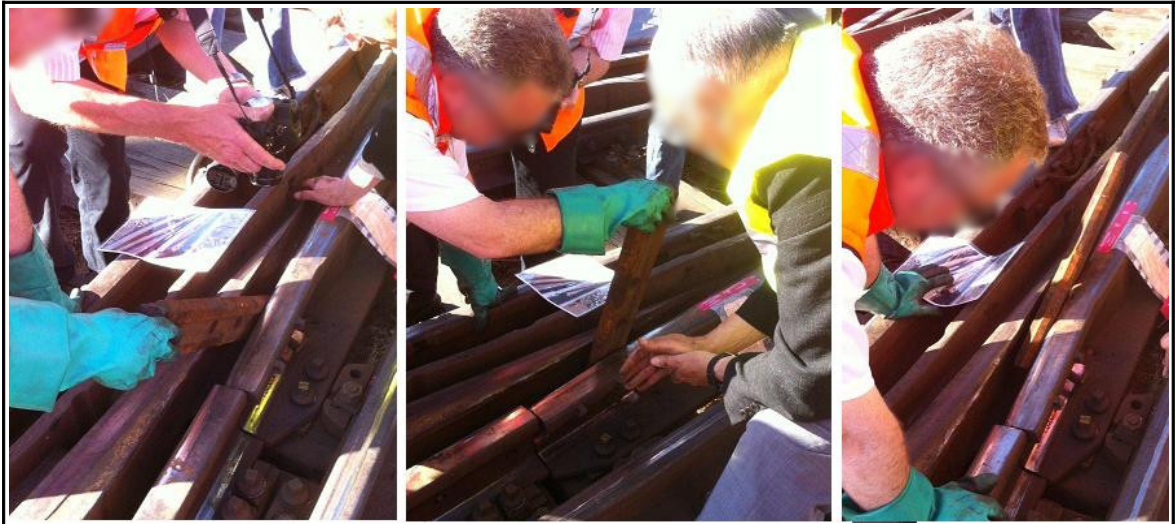
Figure 24 : Essai de rotation

Il a ainsi été constaté que la rotation de l'éclisse autour du corps du boulon n° 4 était possible à la condition que l'écrou de ce boulon soit complètement dévissé ou qu'il ait perdu préalablement sa tête.

Comme le boulon considéré a été retrouvé avec son écrou normalement vissé, la rupture de sa tête s'est donc produite avant toute rotation de l'éclisse.

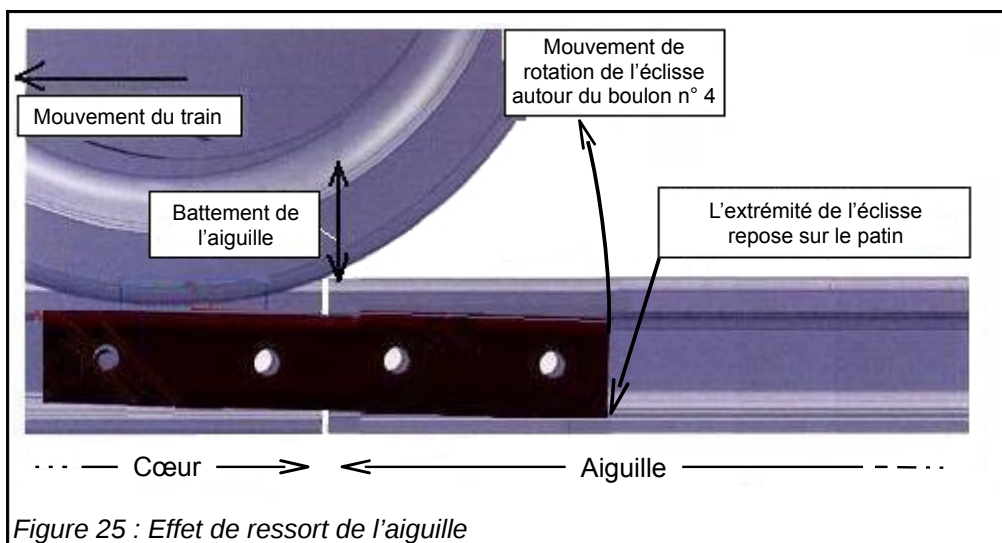
Figure 25 : Effet de ressort de l'aiguille

Compte tenu de l'exiguïté de l'ornièrre où se trouve normalement l'éclisse concernée, son extrémité amont repose obligatoirement sur le patin de l'aiguille. L'extrémité de cette aiguille n'étant plus tenue par le joint éclissé dont les boulons n° 1, 2 et 3 ont cédé, elle se comporte comme une lame de ressort au passage des trains. L'amplitude du mouvement de ce ressort est d'autant plus grande que la danse⁹ est importante.

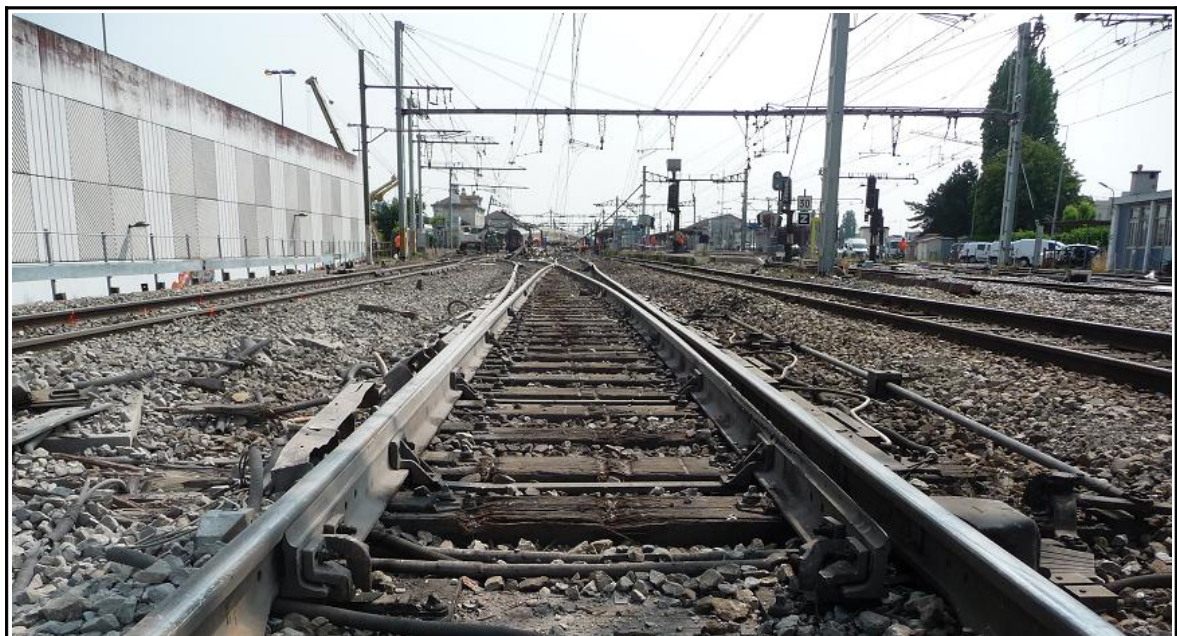
Figure 28 : Vue du branchement simple 21 et des traces de boudins sur les traverses

La présence en aval de la traversée jonction double 6/7/8/9 du branchement simple (BS) 21 faisant partie de la communication 21/23 entre les voies 1 et 1bis a joué un rôle important dans les trajectoires que les véhicules dérailés ont suivies.

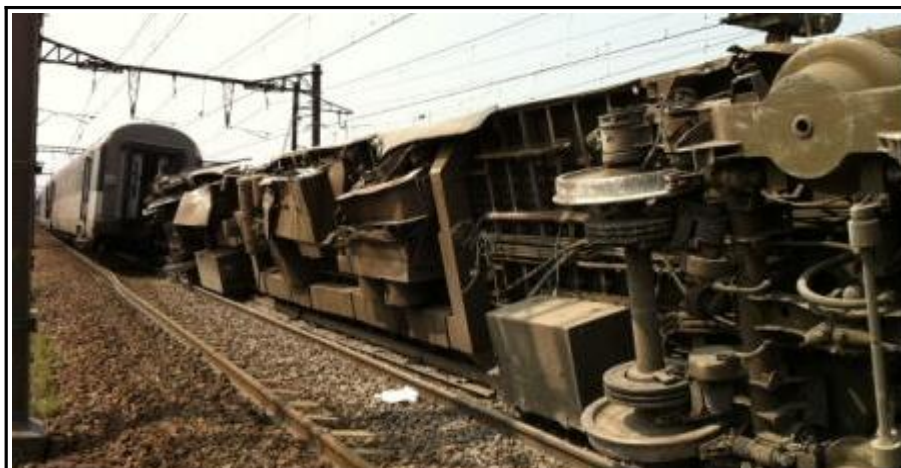
Figure 29 : Vue, vers Orléans, de la voiture n° 4 couchée et de la voiture n° 3 restée sur les rails

La voiture n° 4 déraile des quatre essieux. Au passage de la communication 21/23, elle reste sur la voie 1, toujours attelée à la voiture n° 3. Elle roule d'abord sur le ballast puis, après avoir dépassé les quais de la gare, elle se renverse sur son flanc droit, engageant le gabarit de la voie 2. Elle est ainsi traînée sur plusieurs dizaines de mètres avant de s'immobiliser, toujours attelée à la tête du train, vers le km 31,600.

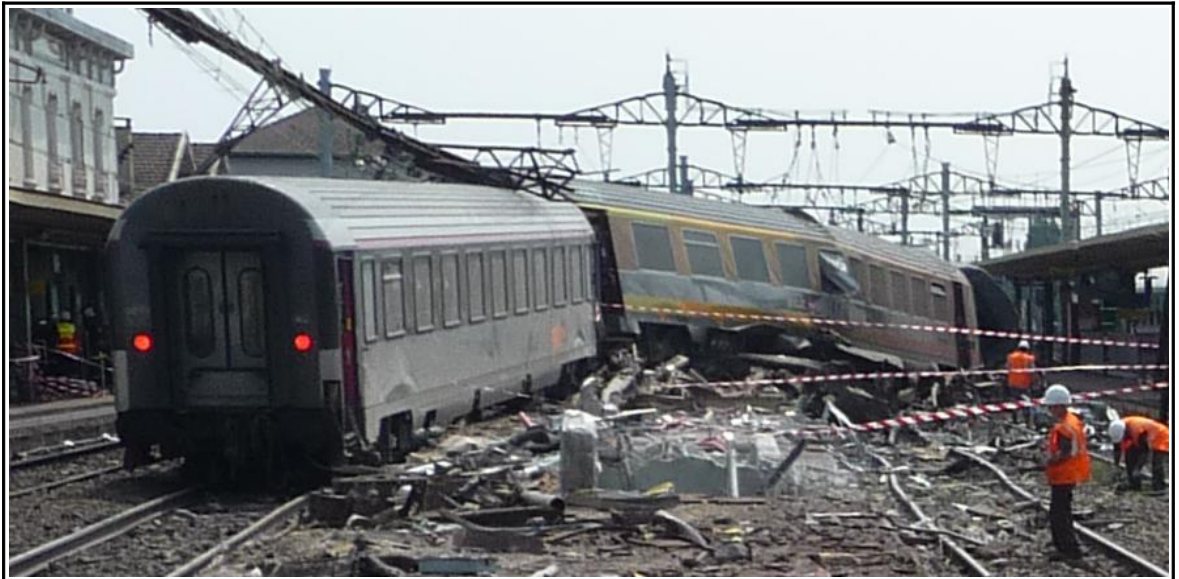
Figure 31 : Vue, vers Orléans, de la voiture n° 6 entre les voies 1 et 1bis et de la voiture n° 7 sur la voie 1bis

La voiture n° 7 déraile des quatre essieux et suit la voiture n° 6 vers la voie 1bis.

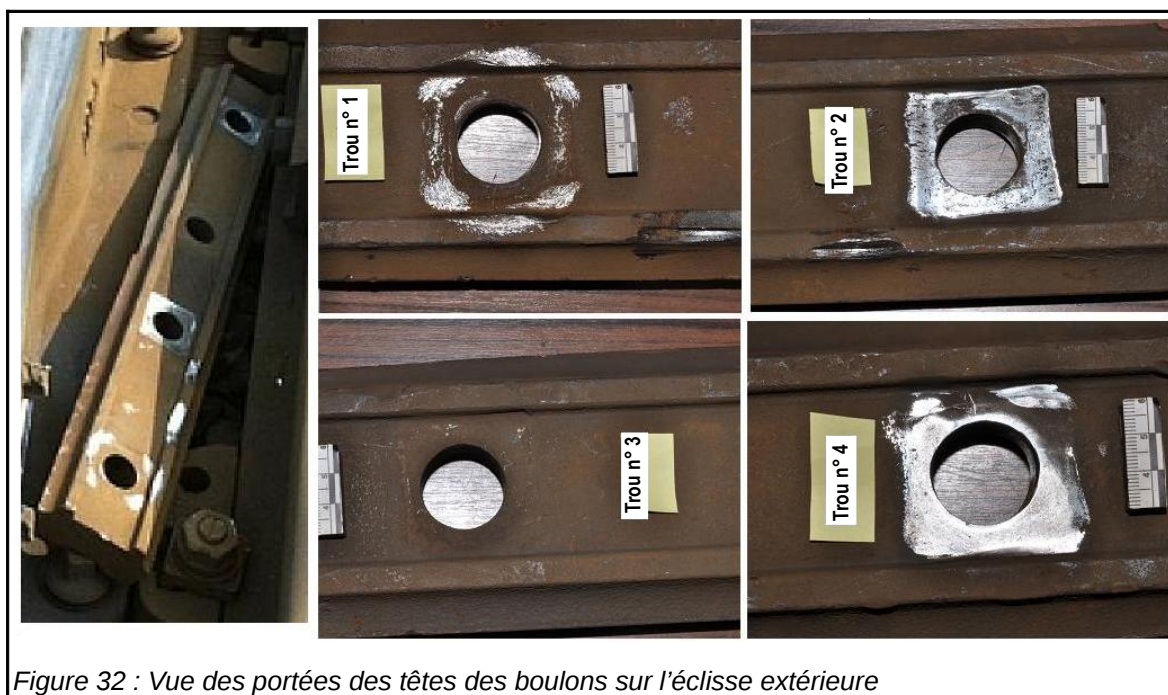
Figure 32 : Vue des portées des têtes des boulons sur l'éclisse extérieure

La vis portant le numéro de scellé A1 est la seule qui a gardé sa tête diamant. Or, ainsi qu'en témoigne la figure 32, les traces visibles sur l'éclisse extérieure au niveau du trou n° 1 montrent que la tête du boulon qui y était logé, a tourné. Il a donc fallu que l'écrou de ce boulon se soit desserré, rendant improbable un arrachement de sa tête. La vis du scellé A1 peut donc être attribuée au trou n° 1.

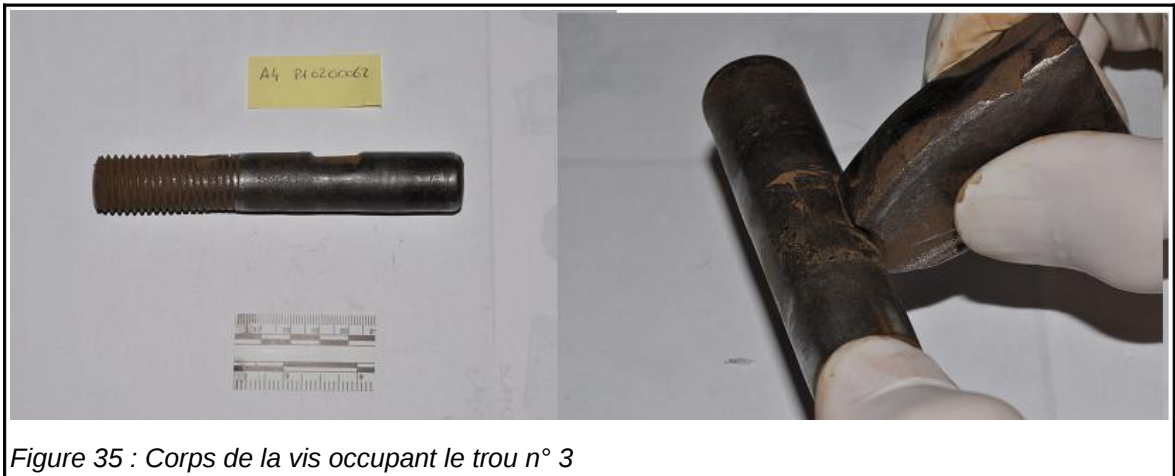
Figure 35 : Corps de la vis occupant le trou n° 3

Sur le corps de vis sans tête placé dans le scellé A4, on observe une encoche dont la forme et l'emplacement correspondent exactement au morceau rompu de l'about du cœur de traversée conservé dans le scellé A9.

Ce corps de vis peut donc être affecté sans ambiguïté au trou n° 3.

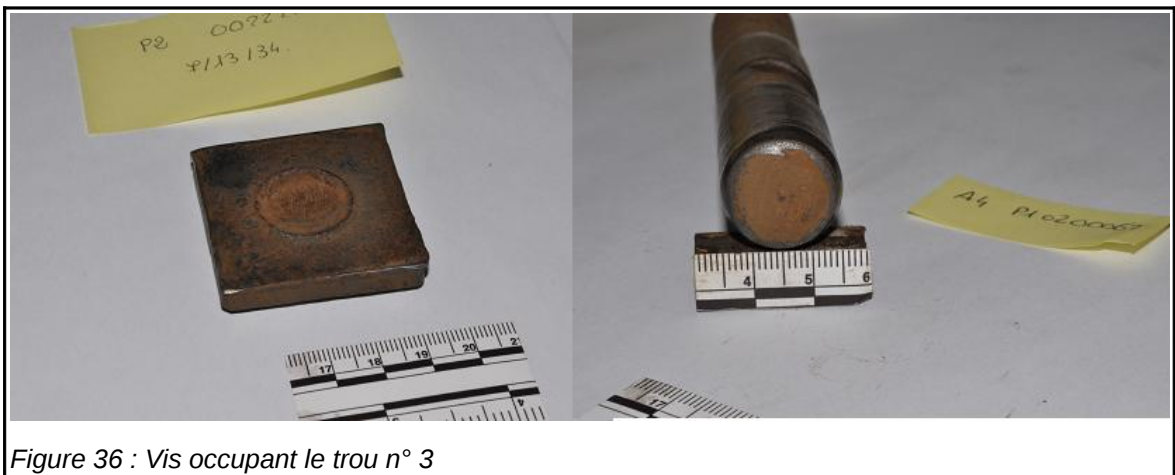
Figure 36 : Vis occupant le trou n° 3

Ensuite, le rapprochement entre la tête diamant du scellé P2 et le corps de vis du scellé A4 permet de reconstituer la vis qui occupait le trou n° 3.

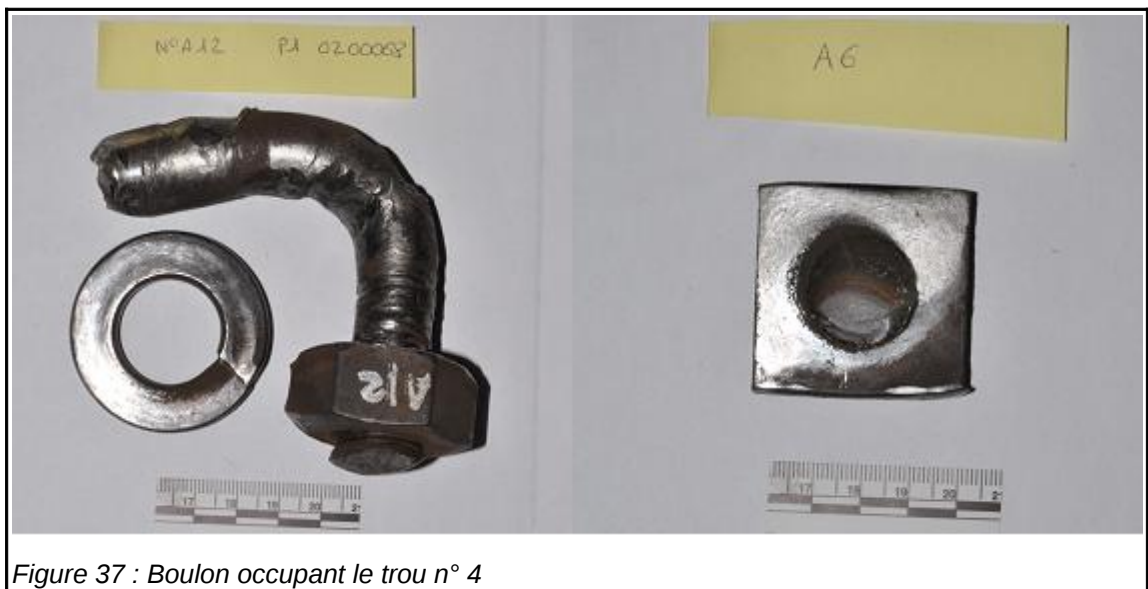
Figure 37 : Boulon occupant le trou n° 4

Le corps du boulon n° 4 a été retrouvé dans son logement avec son écrou et sa rondelle. Il a été placé dans le scellé A12. La comparaison de la tête diamant du scellé A6 avec d'une part, les marques observées sur l'éclisse extérieure au droit du trou n° 4 et d'autre part, la surface de rupture du boulon n° 4 permet de reconstituer intégralement ce boulon.

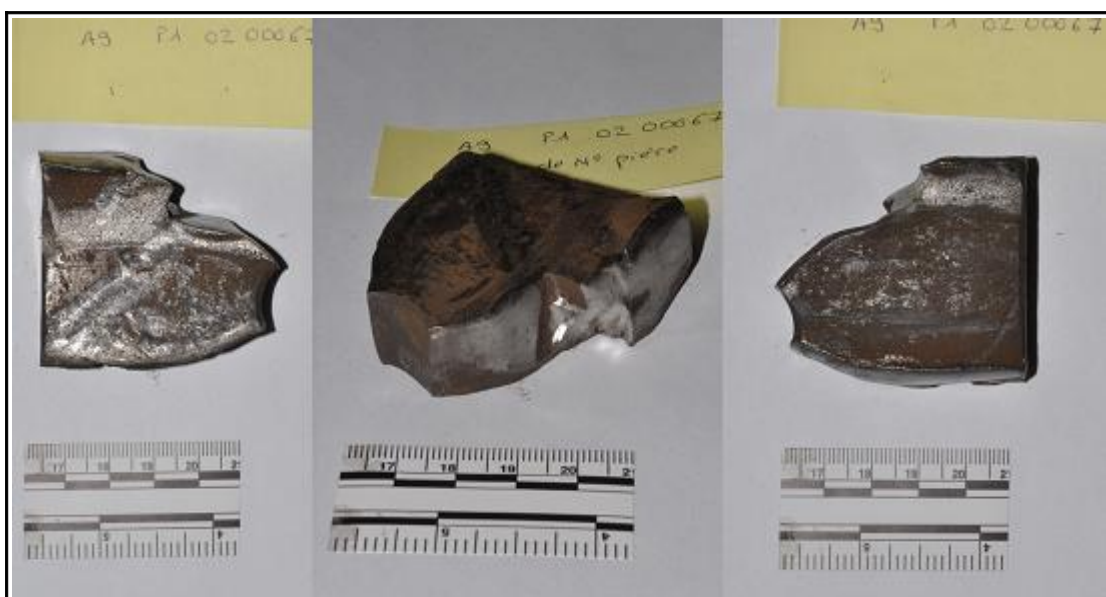
Figure 38 : Morceau de l'about rompu du cœur de traversée

À l'examen du morceau d'about du cœur de traversée rompu se trouvant dans le scellé A9, il apparaît que ses surfaces de rupture sont lisses et brillantes. Ceci est le signe que ce morceau de rail emprisonné entre les deux éclisses a battu sur place, polissant ses surfaces de rupture et creusant une encoche dans le corps du boulon n° 3.

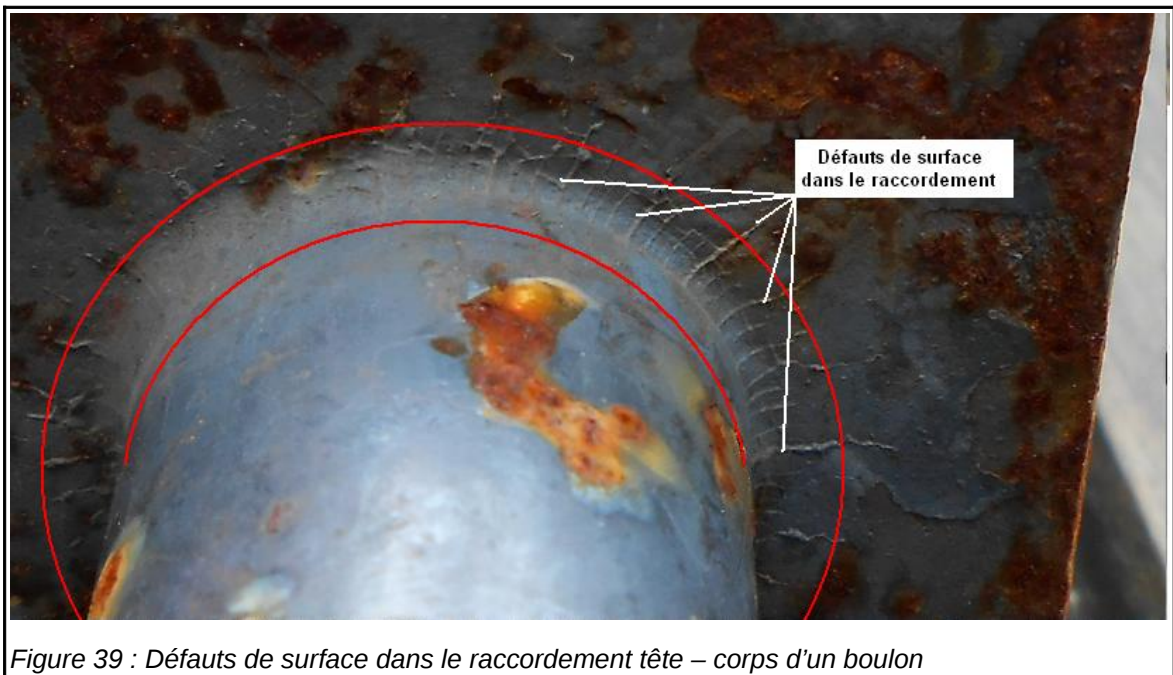
Figure 39 : Défauts de surface dans le raccordement tête – corps d'un boulon

Ainsi que le montre la figure 39 ci-dessus, les têtes des boulons utilisés pour assembler les joints éclissés étant brutes de forgeage, leur raccordement avec les corps de ces boulons présente des défauts de surface, qui sont autant de sites de concentration de contraintes susceptibles de permettre l'amorçage de fissures de fatigue.

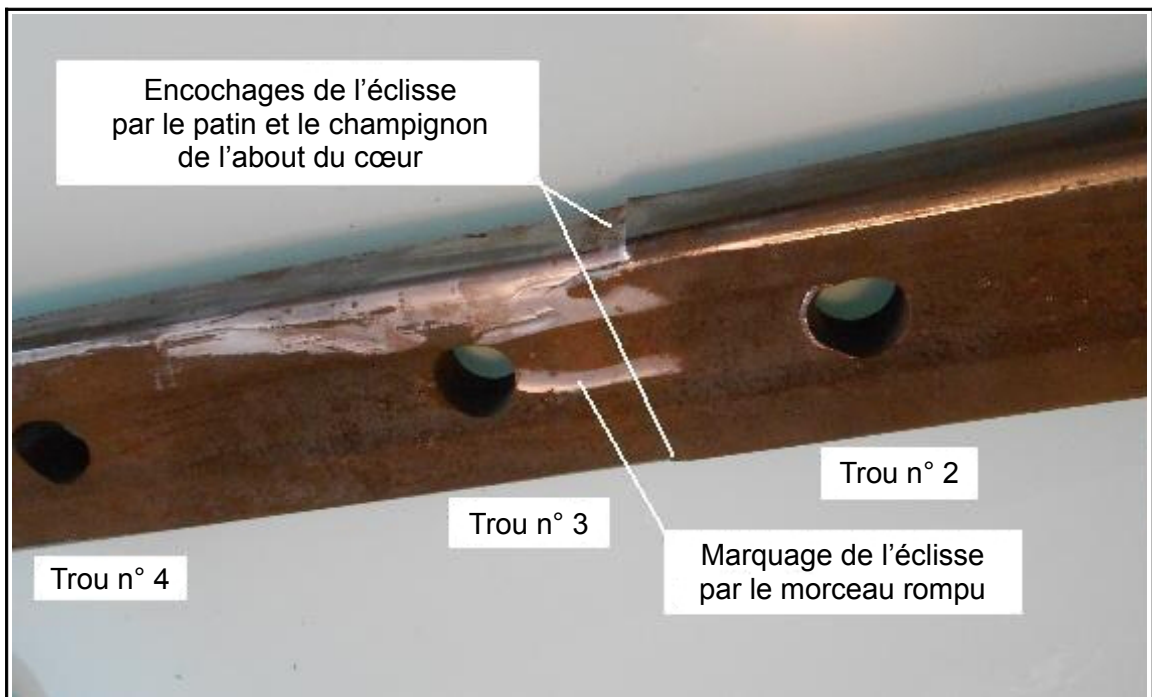
Figure 40 : Vue de la face interne de l'éclisse extérieure

Après T1, la boulonnerie travaille sous l'effet des mouvements de l'appareil de voie. La fissure progresse et un morceau de l'âme de l'about du cœur de traversée se détache et reste prisonnier entre les éclisses, marquant le corps du boulon n° 3 et la face interne de ces éclisses.

Le champignon de l'about du cœur concerné, non soutenu par l'âme, vient s'appuyer sur les deux éclisses creusant des encoches sur leurs chants et les soumettant ainsi que la boulonnerie à un effort supplémentaire. Le boulon n° 3 se fissure au niveau du raccordement entre sa tête et son corps.

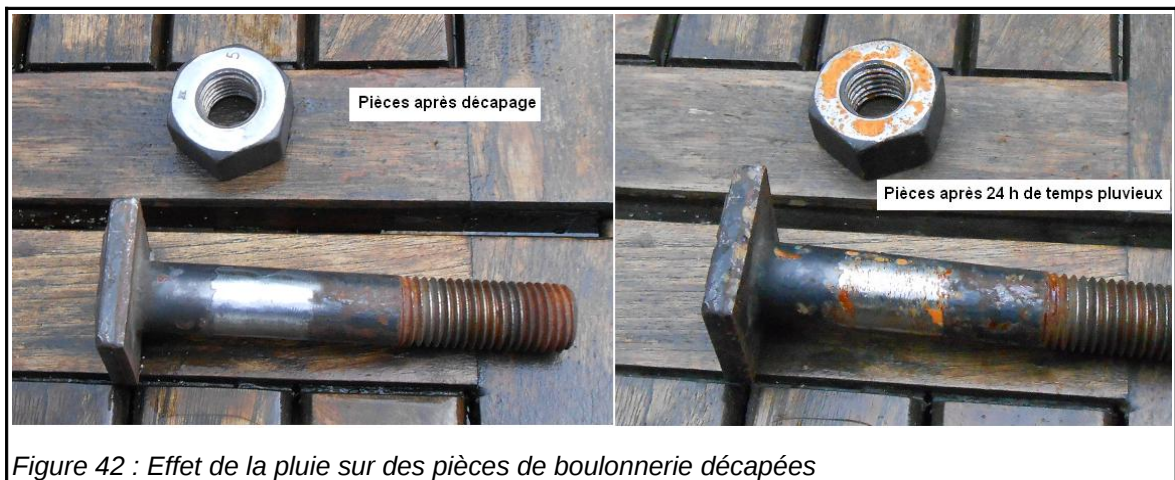
Figure 42 : Effet de la pluie sur des pièces de boulonnerie décapées

Les surfaces de rupture des pièces en acier ordinaire sont très sensibles à l'oxydation.
