Tutkintaselostus

C1/2011R

Tavarajunien yhteentörmäys Nurmeksessa 2.2.2011

COLLISION OF FREIGHT TRAINS IN NURMES ON 2 FEBRUARY 2011

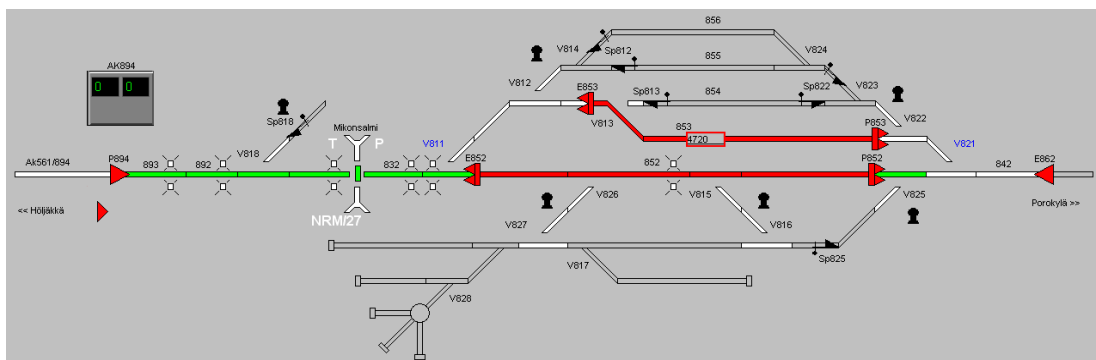
Kuva 11. Kello 11.31.35 liikenteenohjaajan antama akselinlaskennan hätäpurkukomento (ALHP) oli vapauttanut linjaosuuden.

Bild 11. Klockan 11.31.35 hade tågledarens kommando för nödfallsupplösning av axelräknare (ALHP) frigjort linjeavsnittet.

Figure 11. At 11.31.35 am, the axle counting emergency release command (ALHP) issued by the traffic controller released the route section.

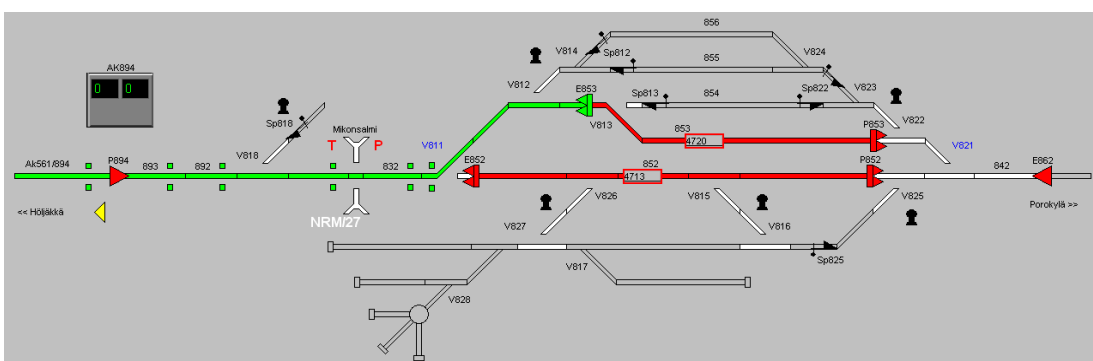
Kuva 17. Kello 11.52.05 lähtökulkutie E853 Nurmeksesta Lieksaan oli asetettu junalle 4720. Se oli mahdollista, koska asetinlaitteen turvatoiminnot oli poistettu aiemmin hätävaraisilla komendoilla.

Bild 17. Klockan 11.52.05 hade utfartstägsväg E853 från Nurmes till Lieksa ställts för tåg 4720. Detta var möjligt eftersom ställverkets säkerhetsfunktioner tidigare hade tagits bort med nödfallskommandon.

Figure 17. At 11.52.05 am, exit route E853 from Nurmes to Lieksa was assigned for train 4720. This was possible, because the safety functions the signal box had already been disabled using emergency commands.

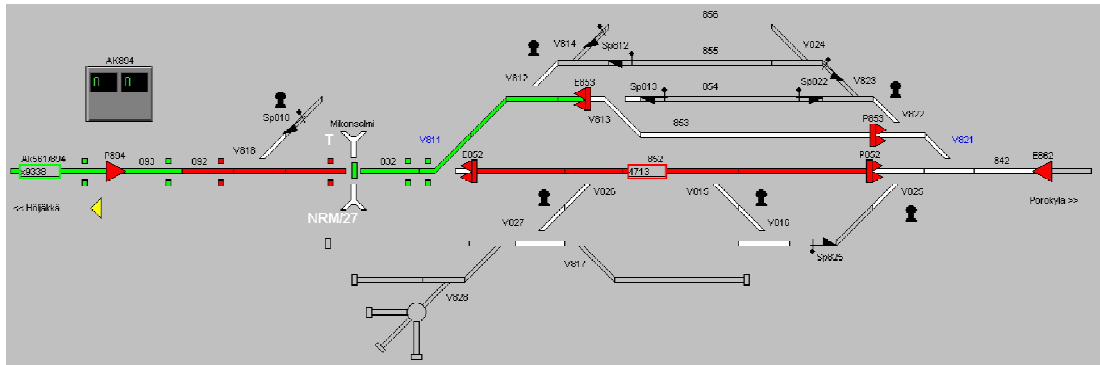
Kuva 18. Kello 11.54.25 juna 4720 oli ohittanut tasoristeyslaitoksen. Linjalla oli virheellinen junanumero X9338.

Bild 18. Klockan 11.54.25 hade tåg 4720 passerat plankorsningsanläggningen. Linjen hade ett felaktigt tågnummer X9338.

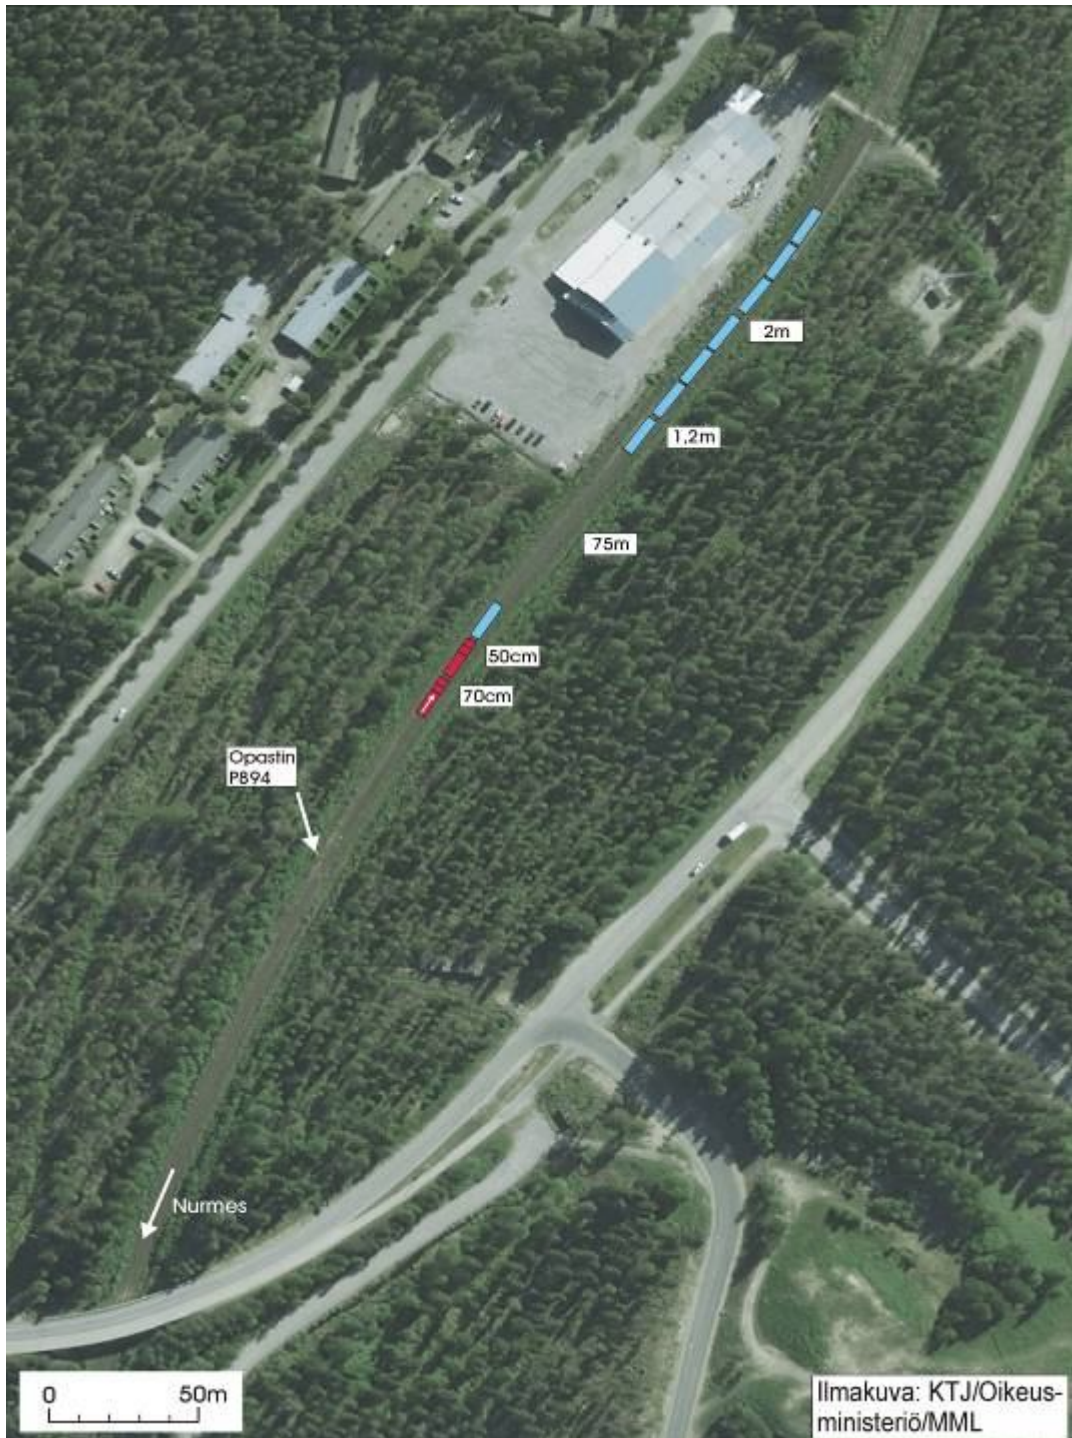
Törmäys tapahtui kello 11.55.10. Tavarajuna 4713 katkesi törmäyksessä useaan osaan ja osa vaunuista siirtyi junan tulo-suuntaan noin 80 metriä. Törmäyksen jälkeen junan 4720 kuljettaja otti RAILI-puhelimella yhteyttä liikenteenohjaajaan. Kuljettaja kertoi, että junat olivat törmänneet Bomban seisakkeen lähellä ja että paikalle tarvitaan pelastushenkilökuntaa.

Kuva 22. Kuvassa veturit on merkitty punaisella värillä ja vaunut sinisellä. Tavarajuna 4713 katkesi useaan osaan ja kuvaan on merkitty vaunujen välit törmäyksen jälkeen.

Bild 22. På bilden har loken markerats med rött och vagnarna med blått. Godståg 4713 delade sig i flera delar. Bilden visar mellanrummen mellan vagnarna efter kollisionen.

Figure 22. In the picture, the locomotives are marked red and the wagons blue. Freight train 4713 was broken into several parts. The post-collision distances between these parts are indicated.
