C3/2009R

# Tavarajunan viiden vaunun suistuminen Kilpuan liikenne- paikalla 17.9.2009

### DERAILMENT OF FIVE FREIGHT TRAIN WAGONS IN KILPUA STATION, FINLAND, ON 17 SEPTEMBER 2009

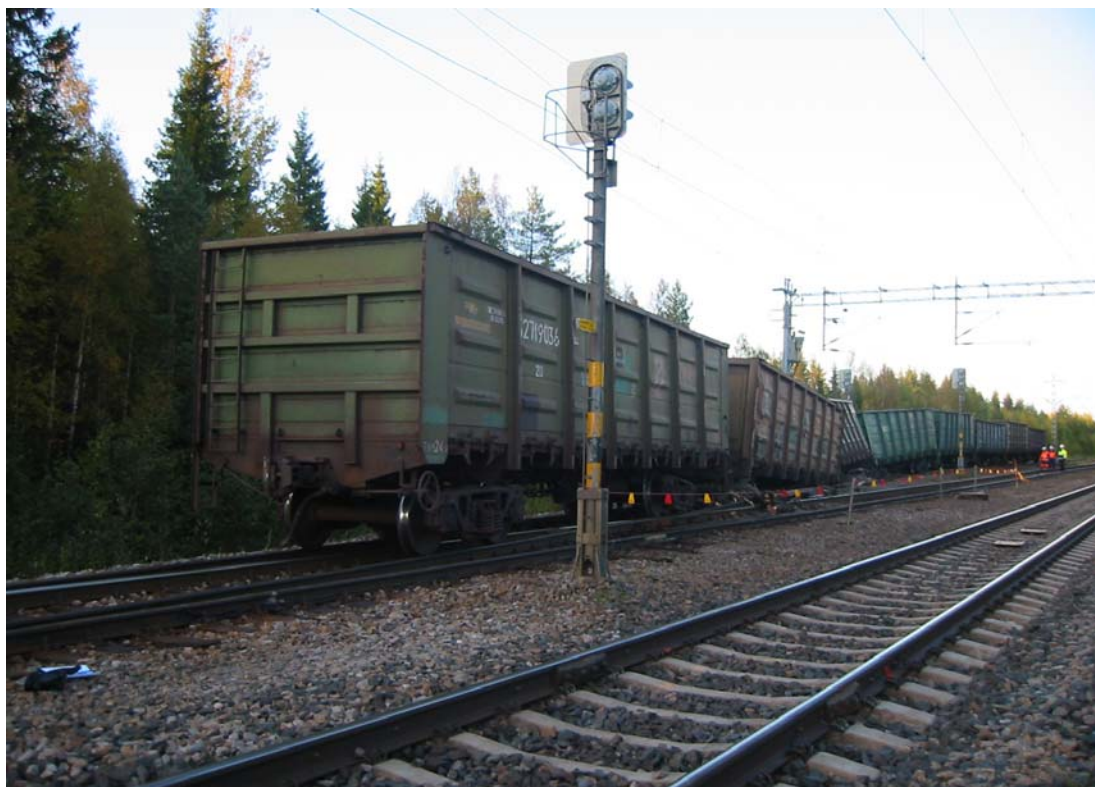
**Kuva 2.** Suistuneet vaunut etupäästä katsottuna. Junan alkupää on jo siirretty Oulaisiin.

*Figure 2.* The derailed wagons as viewed from the front of the train. The front part of the train had already been moved to Oulainen.

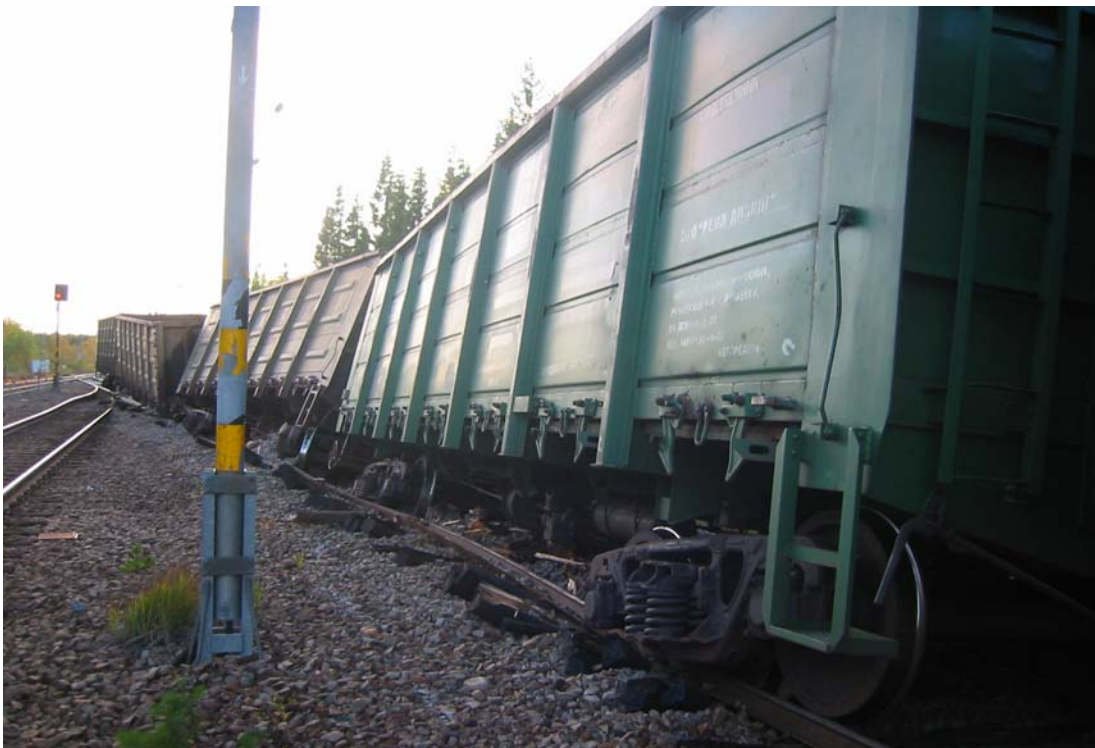
Suistumisen vuoksi raiteelle 3 jouduttiin uusimaan kiskotusta ja pölkkyjä 200 metrin matkalta. Lisäksi vaihde V003 vaurioitui suistumisessa. Onnettomuuden kokonaiskorjauskustannukset olivat 112 500 €, joista rataan kohdistuneiden vaurioiden korjauskustannukset olivat 74 500 € ja raivaustöiden sekä suistuneiden vaunujen korjauskustannukset olivat 38 000 €.

*Kuva 3. Suistuneet vaunut rikkoivat rataa pahoin.*

*Figure 3. The derailed wagons caused extensive damage to the track.*

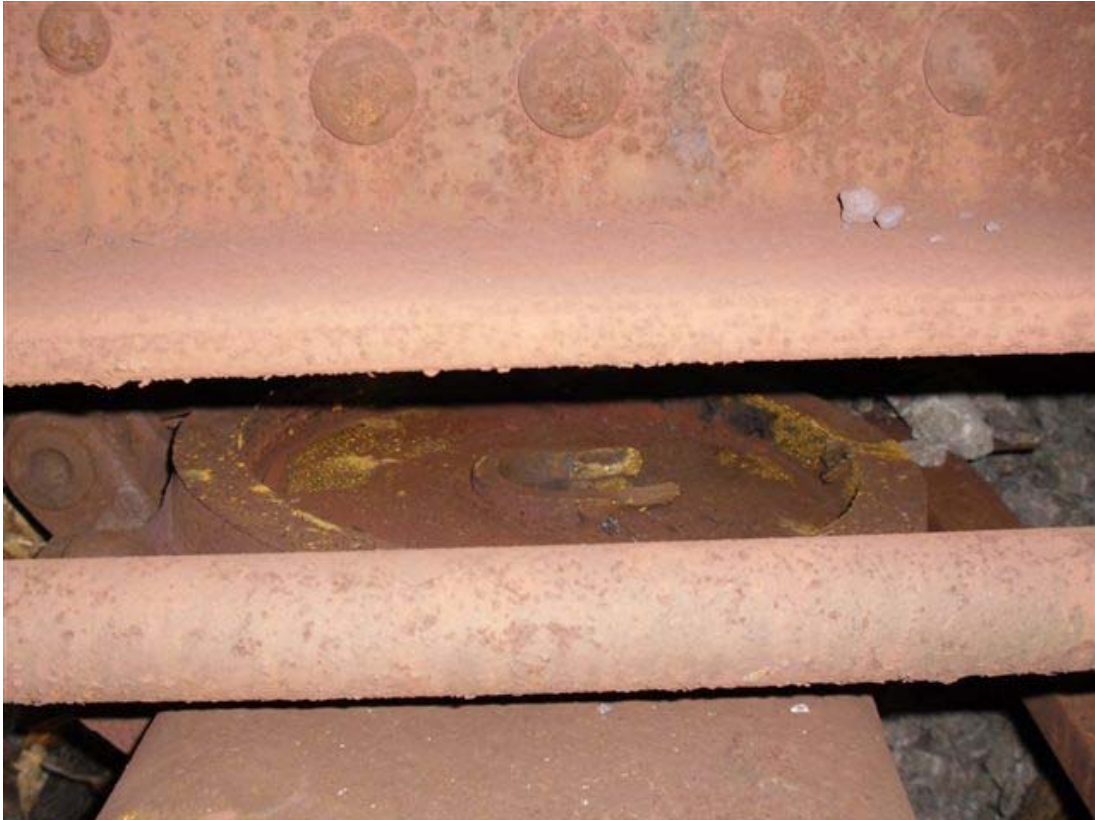
Suistuneet vaunut tarkastettiin Oulussa onnettomuuden jälkeen. Vaunujen pyöräkerrat olivat hyväkuntoiset ja LIMO<sup>1</sup>:ssa annettujen mittarajojen sisäpuolella. Telikeskiöt olivat normaalikuntoiset, mutta telikeskiöiden varmennustappien reiät olivat kuluneet soikeiksi. Soikeutta mitattiin pitkittäissuunnassa 4–7 millimetriä. Raivauksen yhteydessä tehtyjen nostotoimenpiteiden aikana oli havaittavissa, että telikeskiöt olivat rasvattomia ja ruosteisia.

*Kuva 4. Ensimmäisenä suistuneen vaunun rasvaton ja ruosteinen telikeskiö. Kuvassa ei näy telikeskiön varmistustappia, koska se on revennyt irti vaunun suistuessa.*

*Figure 4. The rusty and ungreased pivot of the wagon that was derailed first. The photo does not show the pivot's safety pin because it was torn off during the derailment.*

4. De ryska pelletsvagnarnas boggienav var osmorda och till och med rostiga. Dessutom hade hålen för säkringstapparna i de urspårade vagnarnas boggienav slitits ovala.
5. Spår 3 i Kilpua var försett med träsliprar och K43-räls fäst med rälsspik och inte i tillräckligt gott skick för ett tungt pelletståg.

#### S58 The condition of the pivots of Russian wagons and their greasing should be ensured.

Because the greasing of pivots is difficult to control when completing border checks, the pivots of Russian cars should be greased every time bogies are detached from wagons in Finland, for example when changing a wheelset. The Russian party should also be informed of the problems caused by stiff pivots.

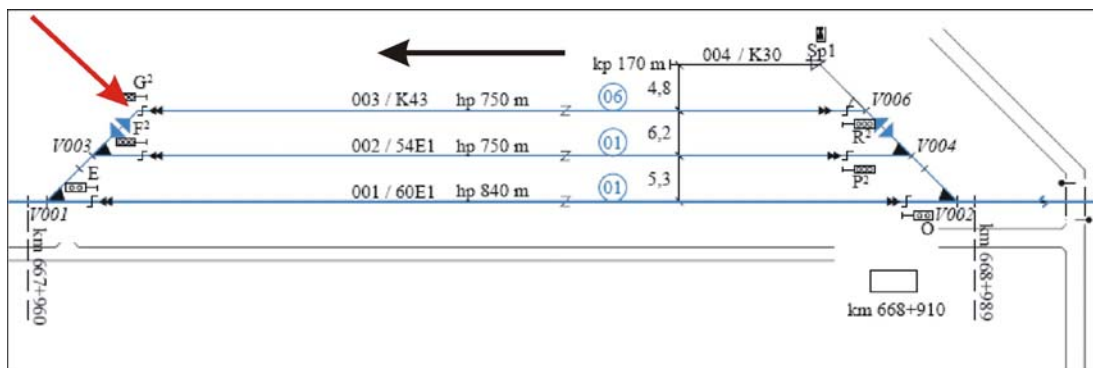
Kuva 5. Kilpuan liikennepaikan raiteistokaavio. Junan kulkusuunta on merkitty mustalla ja suistumiskohta punaisella nuolella.

Figure 5. Track chart of Kilpua station. The black arrow indicates the train's direction of approach, and the red arrow the derailment point.

Radan kunnossapitopöytäkirjan mukaan Kilpuan liikennepaikan raiteella 3 oli 13.5.2009 tehdyssä tarkastuksessa todettu lahopölkkyjä olevan 167 kappaletta. Uusia ratapölkkyjä oli vaihdettu vaihdealueille kuusi kappaletta 15.5.2009 ja 21 kappaletta 17.8.2009. Edellisen kerran Kilpuan raiteelle 3 oli vaihdettu ratapölkkyjä 28.5.2007. Tällöin rataan oli asennettu 150 uutta ja 95 käytettyä ratapölkkyä.
