## Tutkintaselostus

C1/2006 R

# Veturin ja kahden vaunun suistuminen Luumäellä 20.3.2006

### DERAILMENT OF LOCOMOTIVE AND TWO WAGONS AT LUUMÄKI, FINLAND, ON MARCH 20, 2006

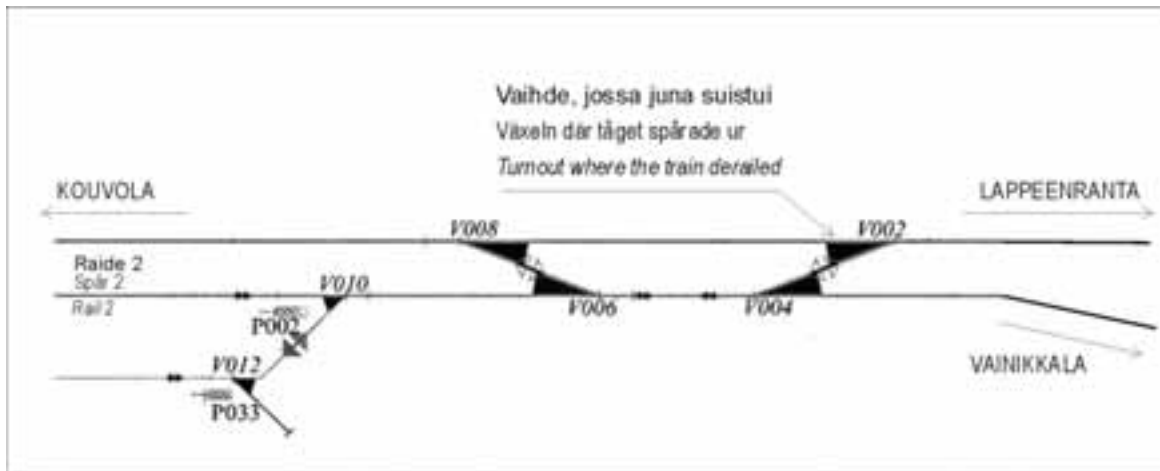
Kuva 2. Vaihteen V002 sijainti Luumäen ratapihan itäpäässä.

Figure 2. Location of V002 turnout in the east end of Luumäki railway yard.

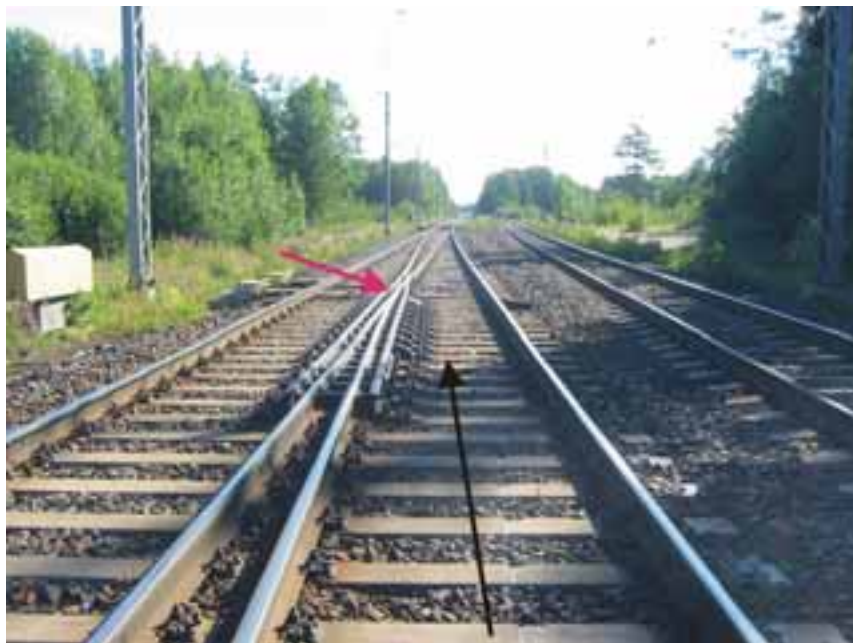
**Kuva 3.** Junan kulku vaihteen kieliin eteen. Punaisella nuolella on osoitettu vaihteen kääntyväkärkinen risteys, joka on siinä asennossa, jossa se oli junan ajaessa vaihteelle.

**Figure 3.** Train travelling to the front of the turnout blades. Red arrow showing the crossing with a movable frog in the position that it featured when the train ran to the turnout.

Juna ajoi vaihteen kääntyväkärkisen risteyksen auki mennessään vaihteen kielille. Kääntyväkärkinen risteys jäi keskiasentoon aukiajon seurauksena. Junan lähtiessä peruuttamaan takaisin päin ohjasi keskiasentoon jäänyt risteyksen kärki kulkusuuntaan vastakkaispuoleista pyörää suoralle raiteelle. Tämän seurauksena oikeanpuoleisen pyörän laippa nousi ensin kiskon päälle ja sitten pyörä suistui kiskoilta raiteen väliin. Ne akselit, jotka menivät aukiajetun kääntyvän risteyksen yli, suistuivat kiskoilta junan peruuttaessa. Veturin etuteli jäi kiskoille.

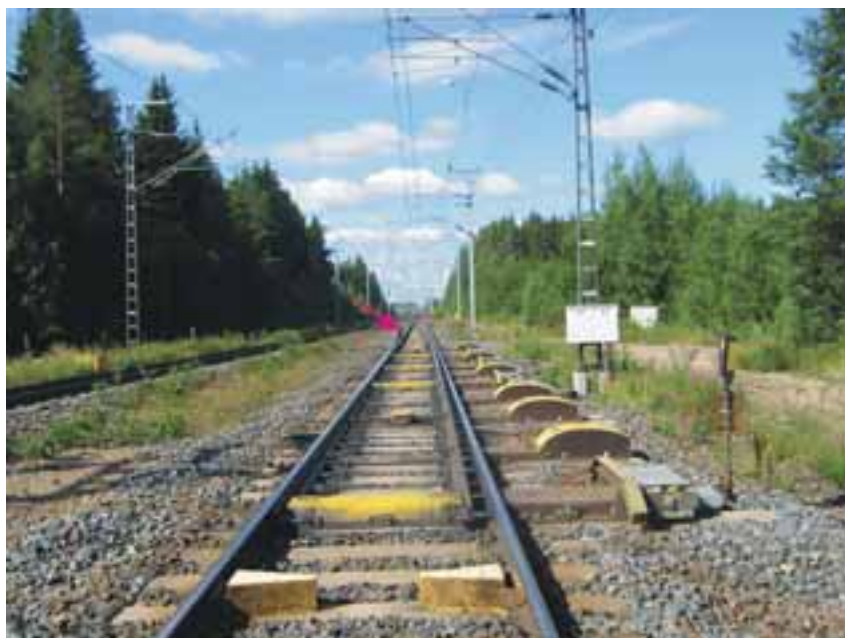
**Kuva 4.** Vaihte V002 oli kuvan osoittamassa asennossa. Juna pysähtyi nuolen kohdalle ennen vaihteen kieliä, josta kuljettaja lähti työntämään takaisin päin.

**Figure 4.** Position taken by V002 turnout. The train stopped at the point shown by the arrow before the turnout blades, wherefrom the driver started to push back.

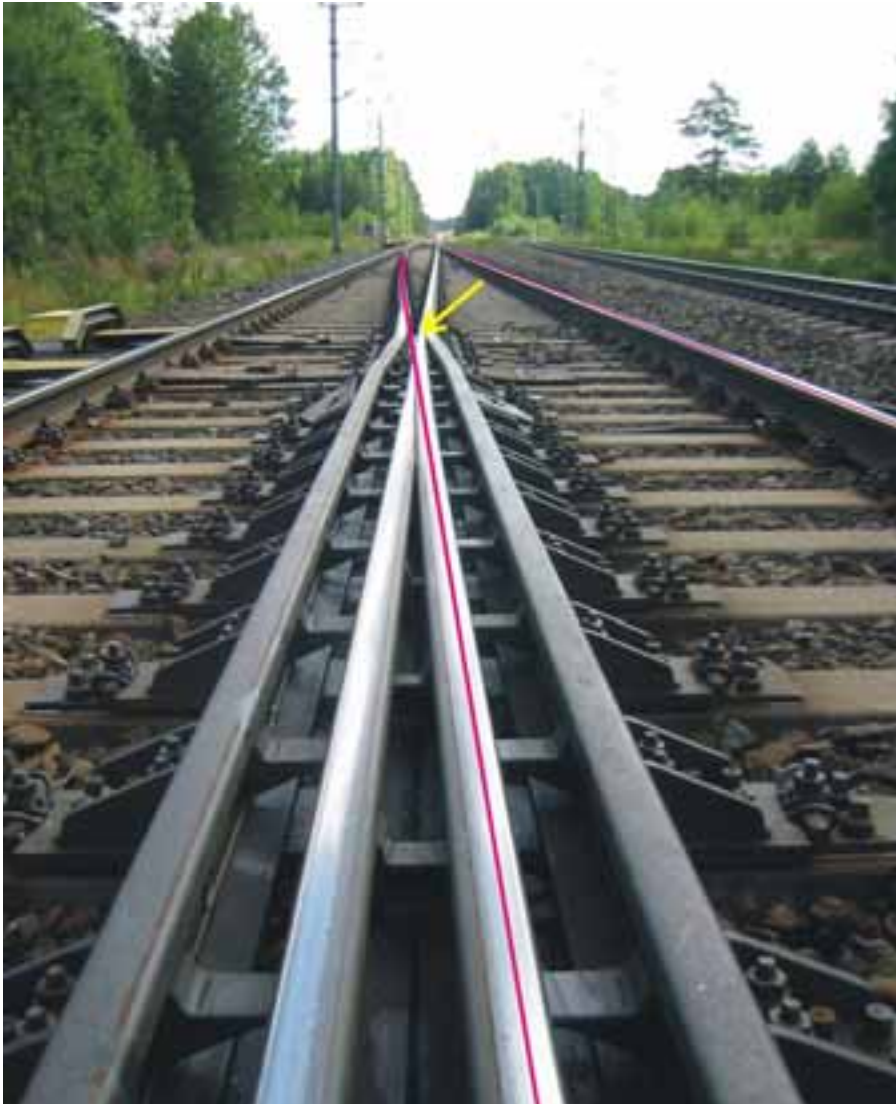
Onnettomuutta tutkittaessa selvisi, että vaihteen V002 kääntyväkärkisen risteyksen vaihteenlämmityksen sulake oli palanut. Sulakkeen palaminen oli aiheuttanut sen, että risteys ei lämmennyt kunnolla ja jäätä muodostui risteyksen väliin. Risteys ei kääntynyt pohjaan asti ja näin vaihdekaan ei mennyt valvontaan sivulle käännettäessä.

*Kuva 5. Vaihteen V002 kääntyväkärkisen risteuksen asento vaihteen ollessa suoralle raiteelle johtavassa asennossa. Junan kulku vaihteen kieliin eteen on kuvattu punaisilla viivoilla. Keltainen nuoli näyttää kääntyvän risteuksen.*

*Figure 5. Position of crossing with a movable frog of the V002 turnout in a position toward the straight track. Red lines indicating the travelling of the train to the front of the turnout blades. Yellow arrow showing the operating crossing.*
