## Tutkintaselostus

C3/2006R

# Viiden tavaravaunun suistuminen kiskoilta Tuupovaaran ja Heinävaaran välillä 13.7.2006

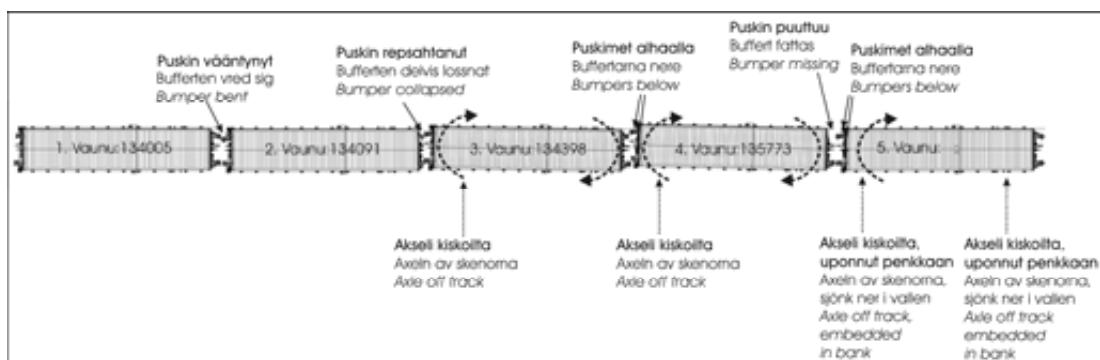
*Kuva 2. Junan viisi viimeistä vaunua suistui yllä olevan kaavion mukaisesti. Numerot 1:stä 5:teen kuvaavat vaunujen sijaintia junan kulkusuuntaan. Vaunu 5 on viimeinen vaunu ja vaunu 1 on koko junan viidenneksi viimeinen vaunu.*

Junan viisi viimeistä vaunua suistui radalta. Junan viimeinen vaunu suistui kokonaan kiskoilta ja upposi syvälle ratapenkkaan. Vaunu kulki suistuneena lähes 100 metriä, rikkoen ratapölkkyjä ja radan päällysrakennetta. Toiseksi viimeisen vaunun kulkusuuntaan ensimmäinen akseli suistui kiskoilta ja vaunun taaempi puskin irtosi ja putosi radalle. Kolmanneksi viimeinen vaunu nousi toiseksi viimeisen vaunun puskinen päälle. Vaunun puskimet olivat naarmuuntuneet ja sen kulkusuuntaan ensimmäinen akseli oli kiskoilta. Neljänneksi ja viidenneksi viimeiset vaunut pysyivät kiskoilla mutta niiden väliset puskimet olivat ”ristissä” ja osin vääntyneet. Puskimissa oli lommoja ja naarmuja niiden osumisesta toisiinsa. Neljänneksi viimeisen vaunun takapään kulkusuuntaan oikea puskin oli miltei pudonnut ja jäänyt roikkumaan kahden vääntyneen pultin varaan. Neljänneksi ja viidenneksi viimeiset vaunut hinattiin Heinävaaran asemalle, jossa ne tutkittiin onnettomuuden jälkeisenä päivänä. Neljänneksi viimeisen vaunun pyörien laipoissa oli naarmun tapaisia jälkiä voimakkaasta kosketuksesta.

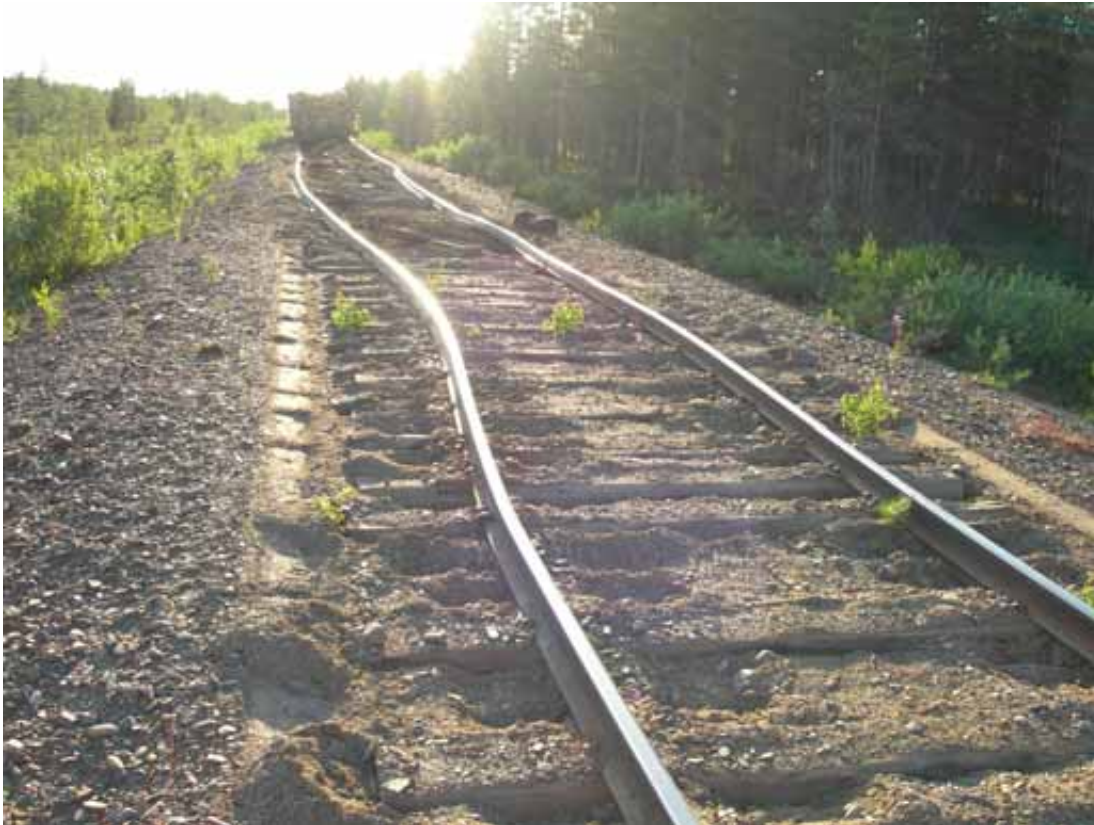
Rataa rikkoutui 100 metriä. Vaurioituneelta osuudelta jouduttiin vaihtamaan kiskot, rata-pölkät ja kiskonkiinnikkeet. Raiteen tukikerrosta jouduttiin uusimaan rikkoutuneelta osuudelta.

*Kuva 3. Suistuneet vaunut rikkoivat radan rakenteen pahoin.*

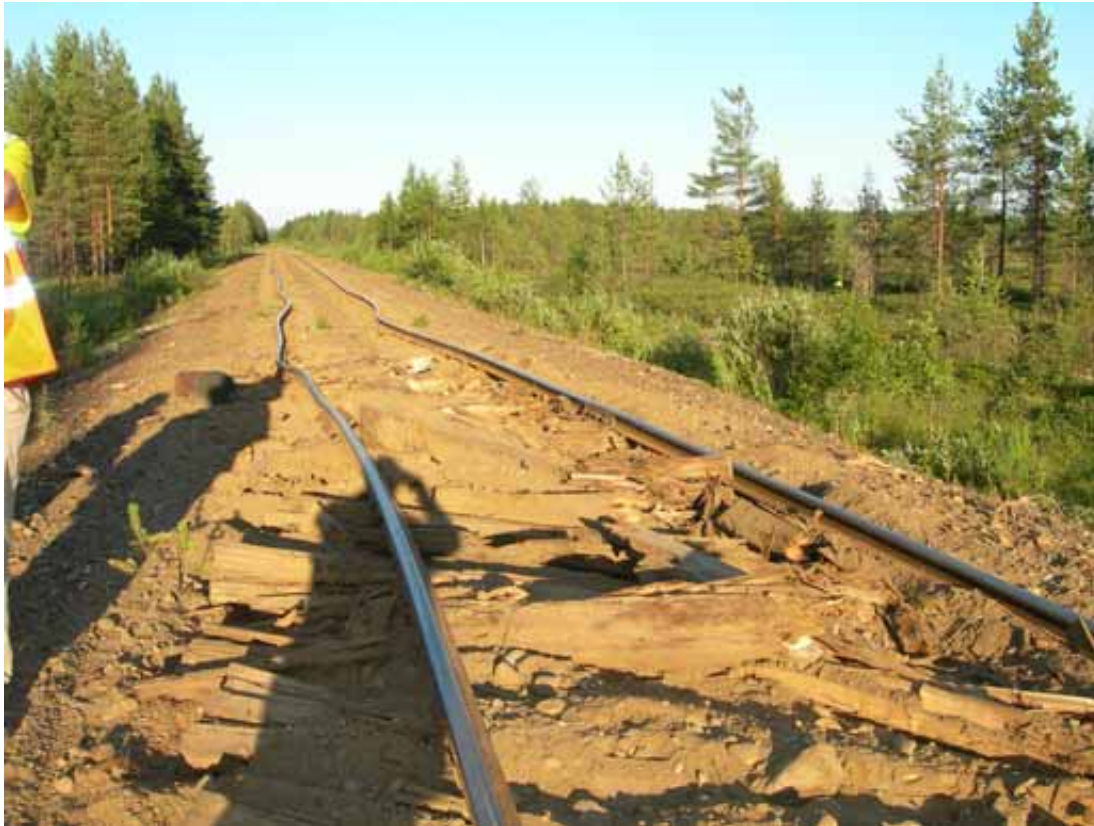
Onnettomuuden jälkeen radassa oli noin 15 metriä pitkä hellekäyrä. Käyrän suurin siirtymä (amplitudi) oli noin 30 cm. Kulkusuuntaan oikean kiskon harjassa oli selvät kulumat pyörien laipoista. Harjasta oli kulunut pois poikkileikkausta katsoen kolmion muotoinen alue, jonka sivun pituus oli 8 mm.

Pyörän laipan aiheuttamat suistumisjäljet alkoivat hellekäyrän loppuosalla. Ensimmäiset suistumisjäljet olivat kulkusuuntaan vasemman kiskon jalassa, raiteen sisäpuolella. Siitä eteenpäin jäljet kaartuivat raiteen keskilinjaa kohti. Hellekäyrän lopusta noin 8 metrin päästä rata ja ratapölkkyt olivat tuhoutuneet niin pahasti, että suistumisjälkiä oli mahdoton erottaa.

*Kuva 4. Radassa suistumisen jälkeen ollut käyrä ja sen jälkeistä rikkoutunutta rataa.*

Kolmanneksi viimeisen vaunun jälkeen raide on levinnyt ja kiskot ovat kallistuneet niin paljon, että myös loput vaunut ovat suistuneet. Ratatöiden aiheuttaman soran vajauksen vuoksi suistuneiden vaunujen pyörät ovat painuneet syväälle tukikerrokseen ja tuhonneet päällysrakenteen kymmenien metrien matkalta.

Onnettomuuden syy oli junan alla lauennut hellekäyrä. Hellekäyrän muodostuminen oli mahdollista, koska radan soratukikerroksesta, puisista ratapölkkyistä ja kevyistä kiskoista koostuva ratarakenne on heikko. Hellekäyrän syntyymiseen ovat todennäköisesti vaikuttaneet myös rataosalla tehdyt ratatyöt. Ne ovat vaikuttaneet radan päällysrakenteen stabiliteettiin.
