## Tutkintaselostus

C4/2006R

# Vaihtotyöyksikön ja kuorma-auton yhteentörmäys tasoristeyksessä Sörnäisissä 15.12.2006

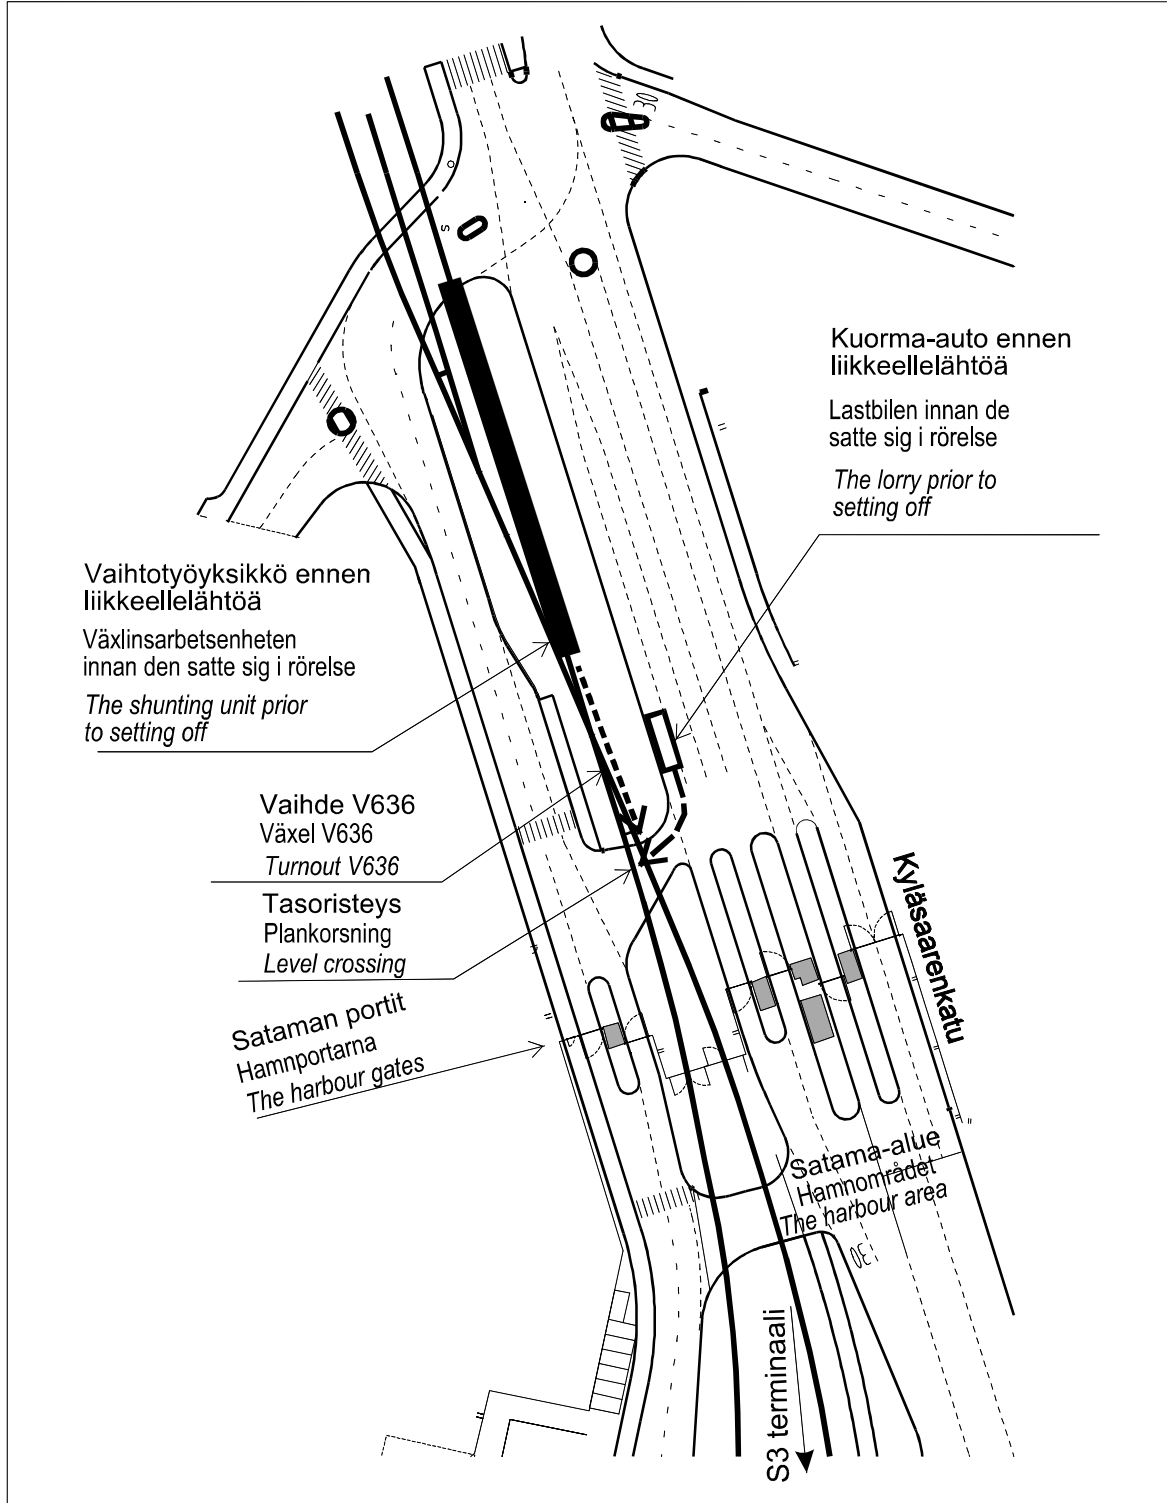
Kuva 2. Törmäys tapahtui sataman porttien edessä olevalla tasoristeyksellä.

Bild 2. Kollision inträffade i plankorsningen i hamnportarna.

Figure 2. The collision took place on the level crossing in front of the harbour gates.

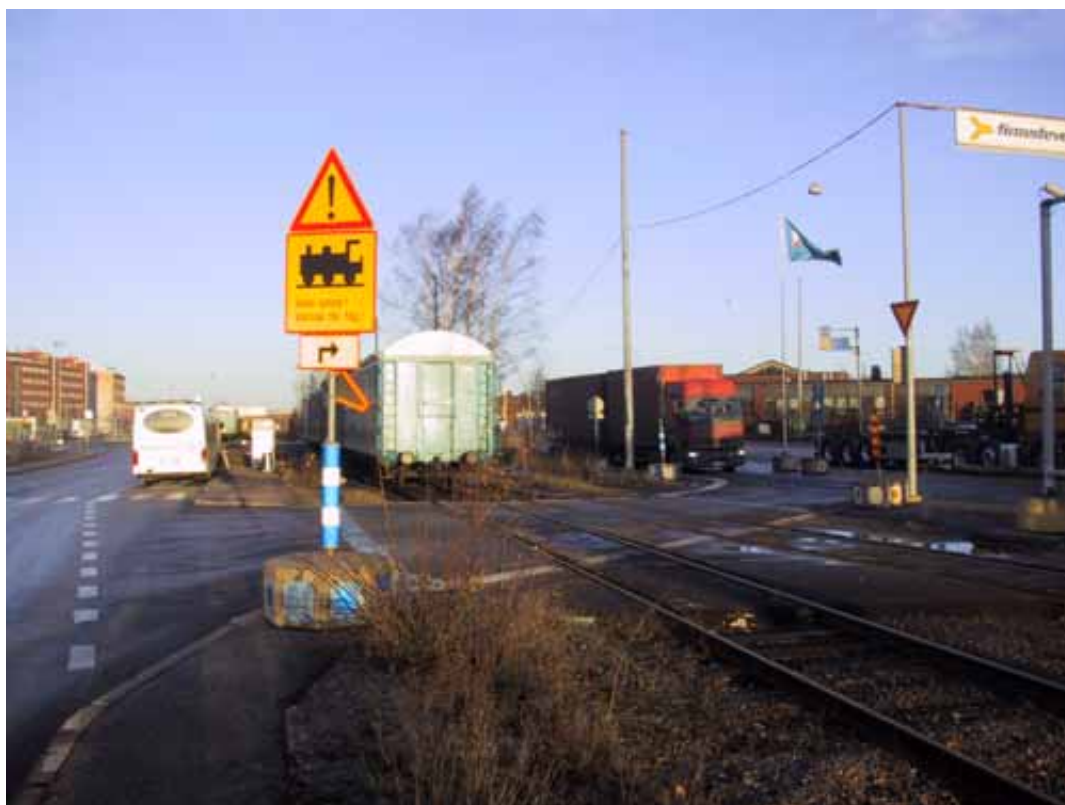
*Kuva 3. Sataman porttien edessä olevasta tasoristeys. Kuorma-auto lähti ylittämään tasoristeystä samasta kohtaa kuin kuvassa näkyvä punainen auto.*

*Bild 3. Plankorsningen framför hamnportarna. Lastbilen korsade banan på samma ställe som den röda bilen på bilden.*

*Figure 3. The level crossing in front of the harbour gates. The lorry proceeded to cross the level crossing at the same place as the red car in this picture.*

Onnettomuustutkintakeskus ei katso aiheelliseksi antaa onnettomuuden johdosta uusia suosituksia. Onnettomuustutkintakeskus kuitenkin huomauttaa, että Sörnäisten sataman porttien edessä olevan tasoristeyksen tarpeellisuus tulisi selvittää ja se, että voitaisiinko porttien edessä oleva tasoristeys korvata pohjoisempana olevalla tasoristeyksellä.
