Tutkintaselostus

C4/2007R

Tavarajunan kahdeksan vaunun suistuminen Saarijärven ja Äänekosken välillä 3.7.2007

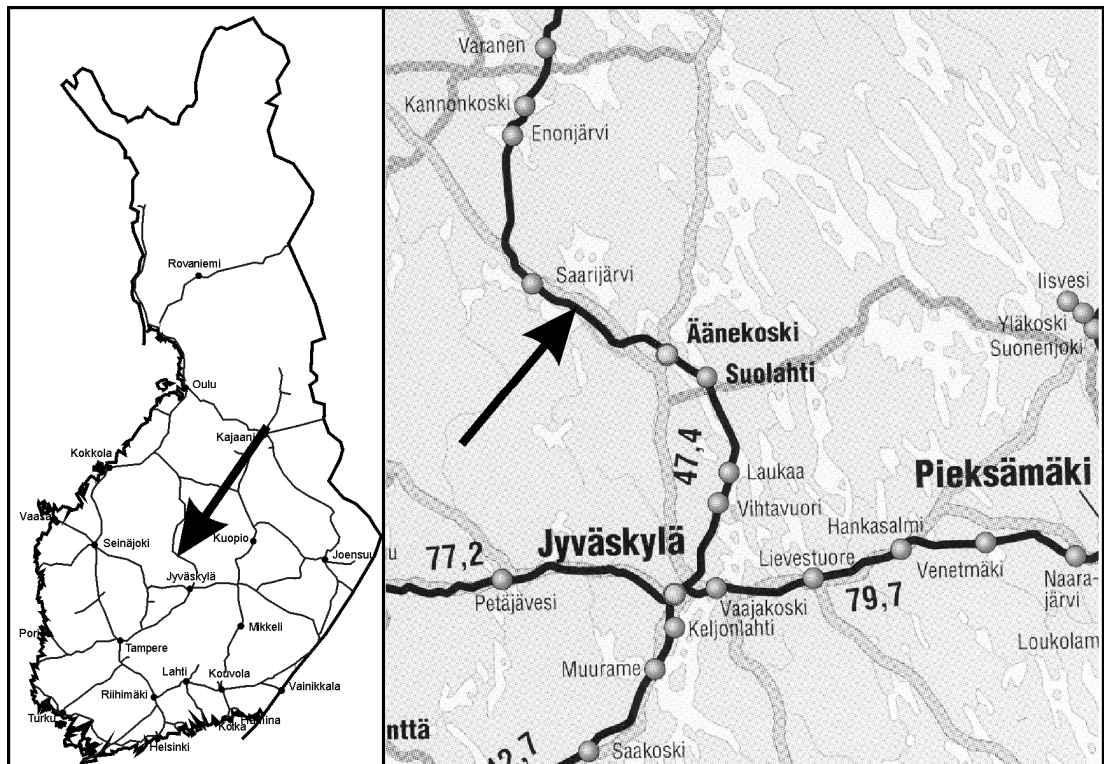
Kuva 1. Tavaravaunut suistuivat Saarijärven ja Äänekosken välisellä rataosuudella.

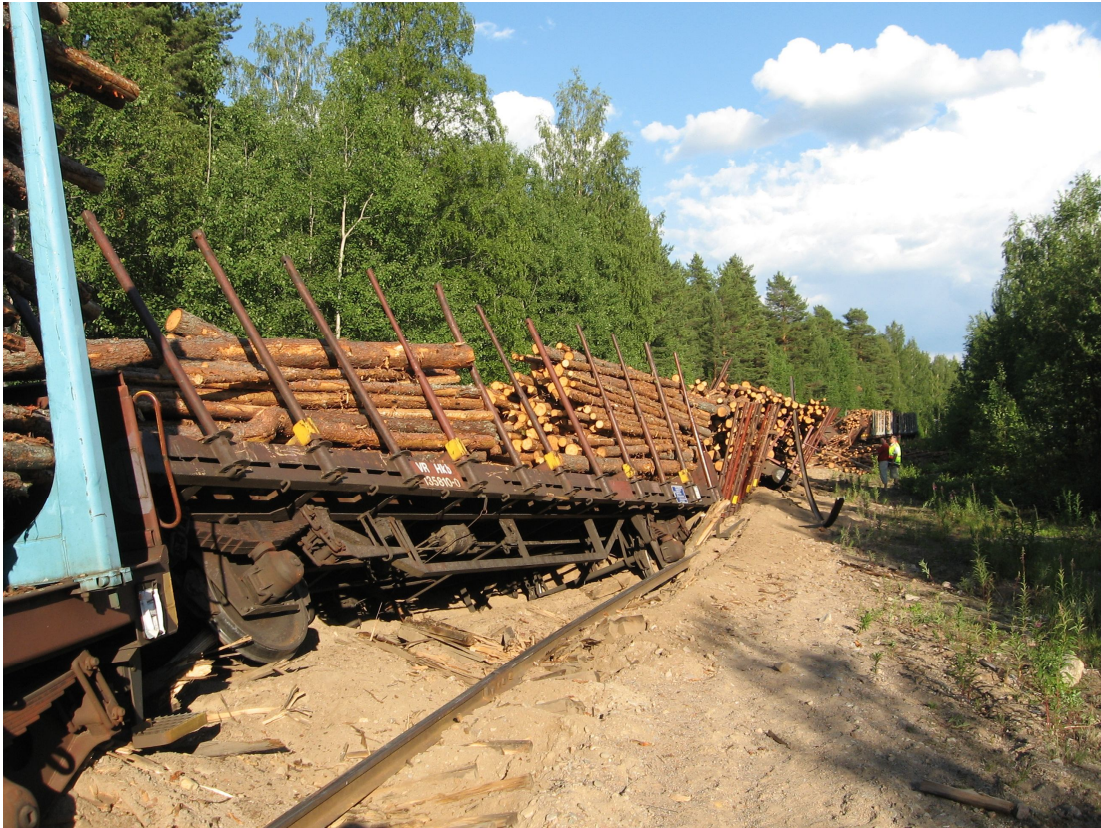
Kuva 2. Suistumispaikka. Kuva junan kulkusuuntaan.

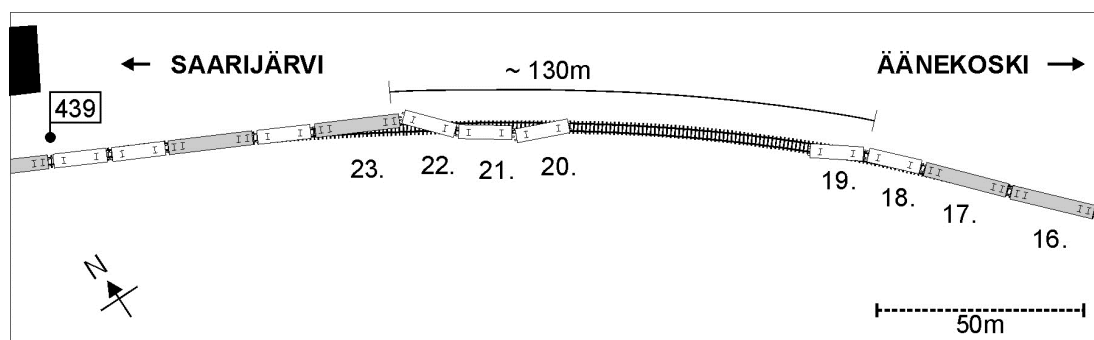
Suistuneet vaunut olivat junan etupäästä lukien (numerointi on kuvassa 3):

16. Sp-vaunu: pystyssä, etuteli kiskoilla, takateli suistunut kiskoista oikealle.
17. Sp-vaunu: pystyssä, etuteli kiskoilla, takateli suistunut kiskoista vasemmalle.
18. Hkb-vaunu: pystyssä, kuorma hieman sekaisin, molemmat pyöräkerrat suistuneet kiskoista vasemmalle.
19. Hkb-vaunu: kallistunut 45 astetta oikealle, kuorma levinnyt ratapenkereelle, yksi jatkoksestaan irronnut kisko vääntynyt ja tunkeutunut vaunun pohjan läpi, vaunu uponnut osittain radan tukikerrokseen (sora) ja vaurioitunut pahoin.

20. Hkb-vaunu: kallistunut 45 astetta oikealle ja uponnut hiekkaan, yksi jatkoksestaan irronnut kisko vääntynyt ja tunkeutunut hieman kuorman läpi ja jäänyt pystyyn kuormaa vasten, kuorma hieman sekaisin.
21. Hkb-vaunu: kallistunut hieman oikealle ja uponnut pahasti hiekkaan, kuorma suhteellisen kunnossa.
22. Hkb-vaunu: kallistunut vasemmalle ja uponnut hiekkaan, ratalinjaan nähden vaunu jonkin verran poikittain, takapää ratalinjasta vasemmalla ja etupää suunnilleen ratalinjalla, kuorma hieman sekaisin, vaunun runko oli vääntynyt, puskimet ristissä perässä tulleen vaunun kanssa.
23. Sp-vaunu: pystyssä, kuorma hieman sekaisin, etuteli suistunut vasemmalle, takateli kiskoilla, puskimet ristissä edellä kulkeneen vaunun kanssa.

Kuva 3. Kaaviokuva suistuneiden vaunujen sijainnista.

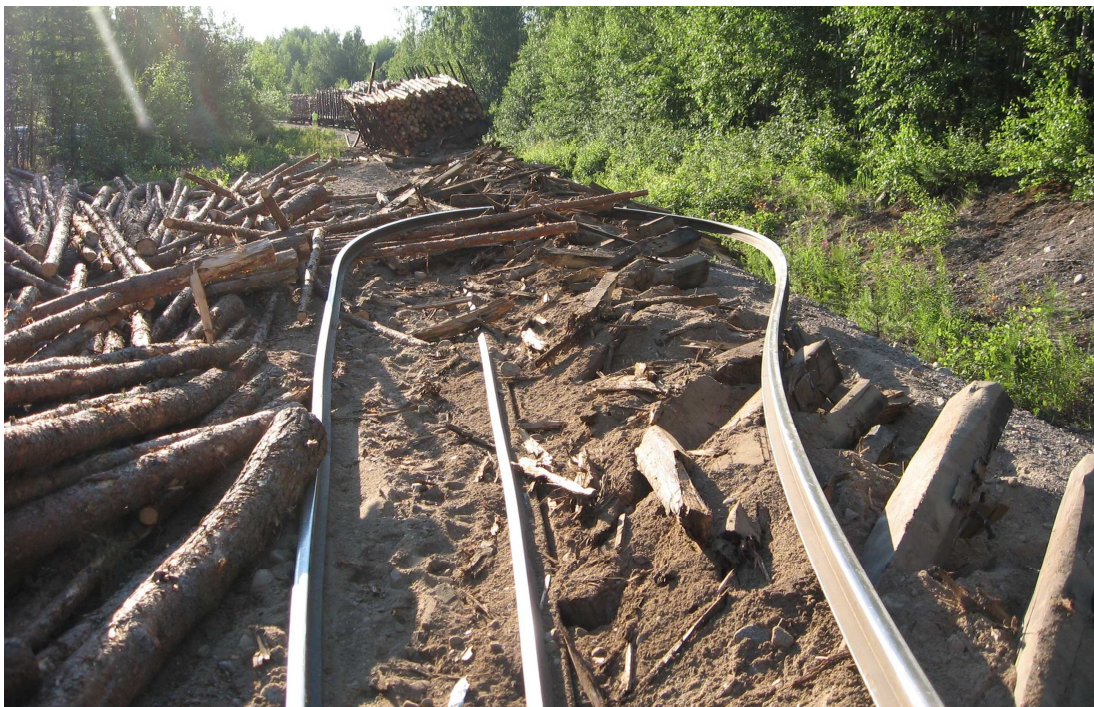
Rataa vaurioitui noin 170 metrin matkalta. Päälysrakennetta (pölkyt, kiskot) oli sekoittu-
nut radan tukikerrokseen (soraan) 130 metrin matkalla (kuva 4). Yksi jatkoksestaan ir-
ronnut kisko oli taittunut lähes kaksinkerroin tarttuessaan junaan.

Kuva 4. Vaurioitunutta rataa. Kuvassa näkyy myös katkenneen junan peräpää.

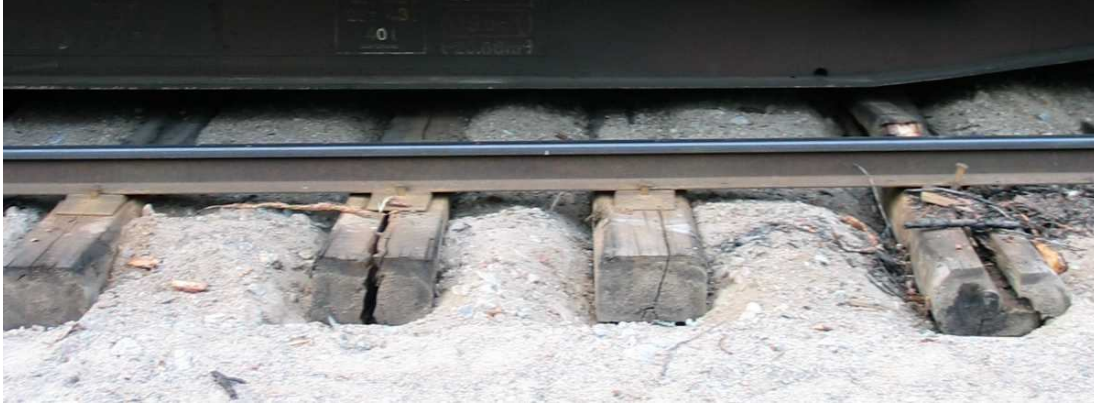
Radassa oli havaittavissa suhteellisen taajassa huonohkoja ratapölkkyjä. Kiskot oli kiinnitetty ratanaulakiinnityksellä ja naulat olivat nousseet osittain ylös (kuva 5).

Kuva 5. Kuvassa näkyy ratapölkkyjen huono kunto.

Track curves that are in poor condition should be identified and these curves should have a speed limit of 20 km/h for trains with an axis weight of 16–20 tons, until the necessary repairs have been completed. [C4/07R/S242]

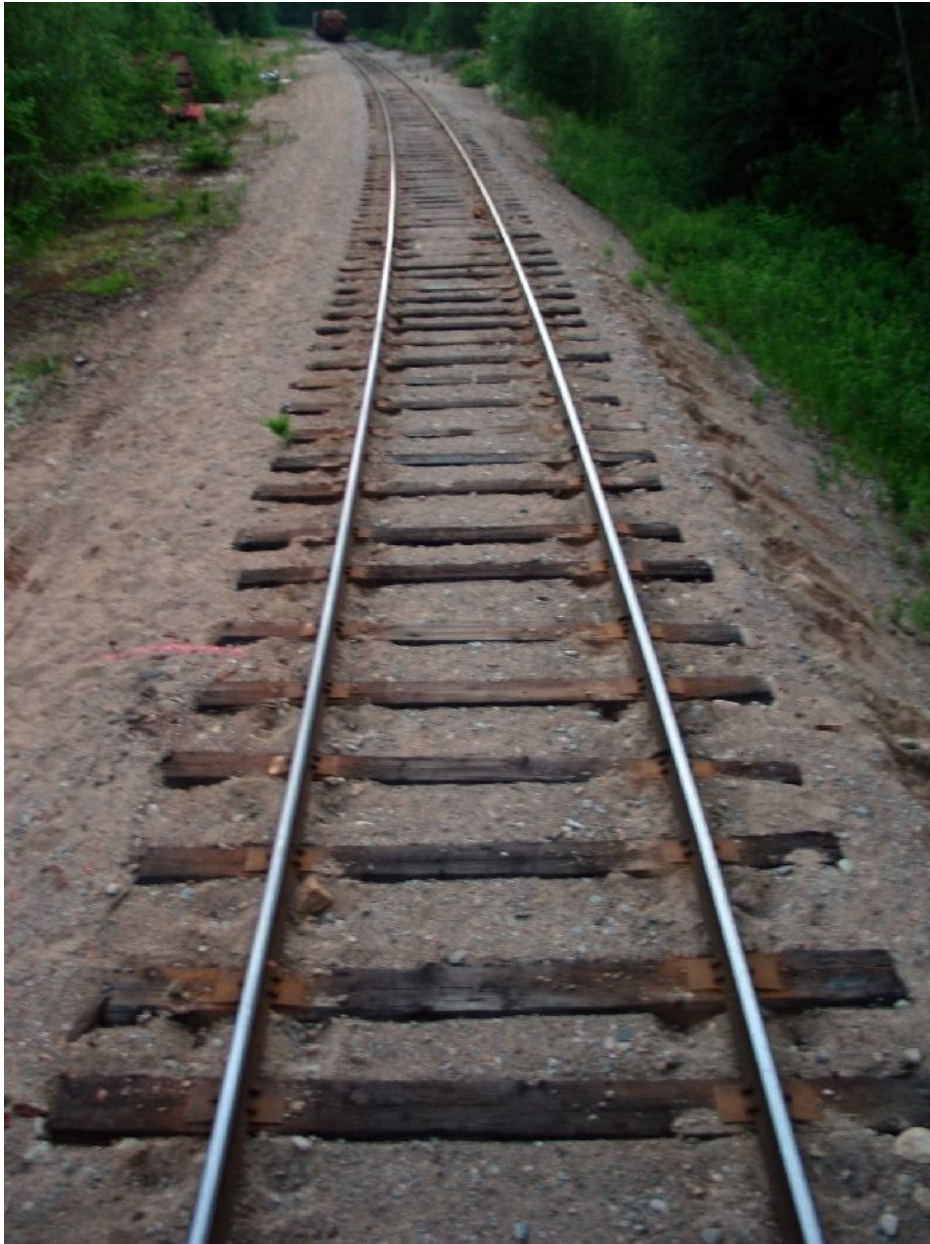
Onnettomuuspaikan kaarteessa radan määräaikaistarkastuksessa 23.4.2007 oli havaittu pengervajetta ja merkitty myös radantarkastuslomakkeeseen kilometrivälille 438+700–439+000 *Parantalan kaaressa ulkokaarteessa pengervajetta*. Radan tukemista oli tehty 12.6.2007 tapahtumapaikalla kilometrivälillä 438+920–439–860 (kuva 6).

Kuva 6. Kuva suistumispaikalta pohjoiseen eli junan tulosuuntaan. Radan tukemisen seurauksena rata oli siirtynyt sivusuunnassa ulkokaarten suuntaan. Kuvassa näkyy ulkokaarten pengervaje. Punainen merkkiviiva = siirtymäkaaren ja kaarten rajakohta kilometrillä 438+942.

Äänekosken 3.7.2007 suistumisonnettomuudessa radan vakavuuteen vaikutti myös 12.6.2007 suistumispaikalla tehty radan tukemistyö.

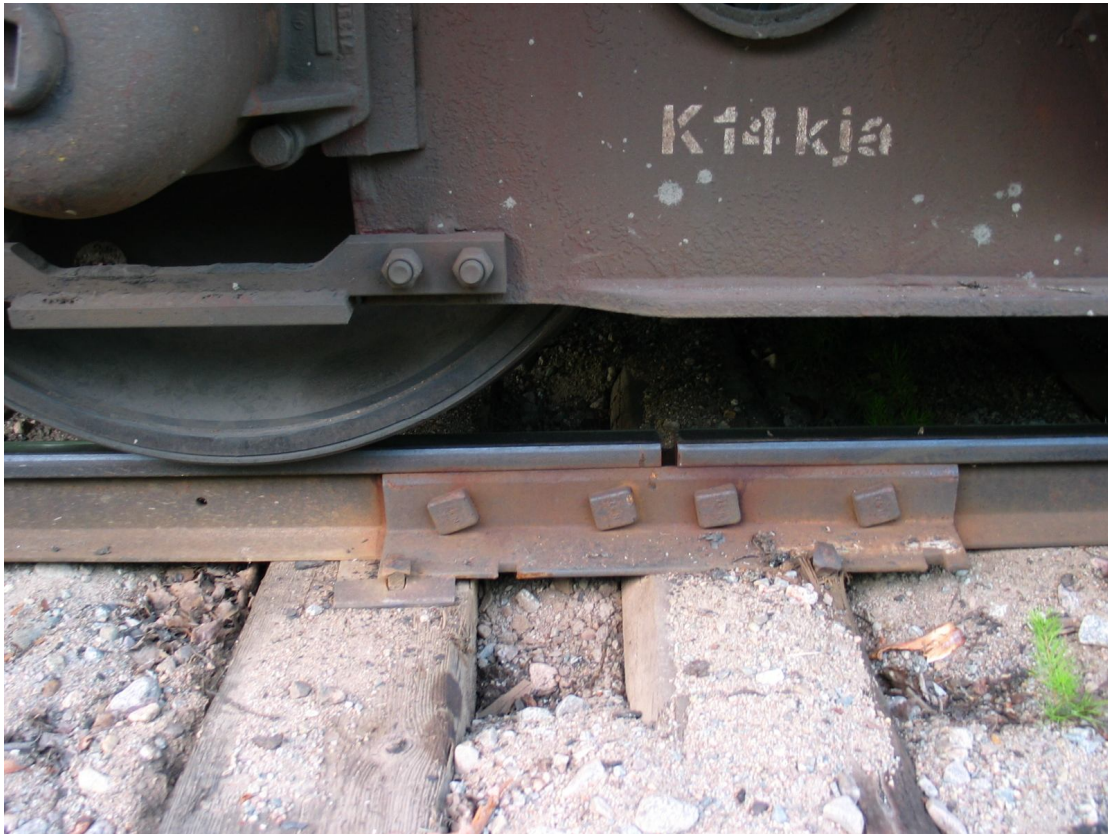
Kiskojatkokset olivat välillä pölkyn päällä ja välillä pölkkyjen välissä. Sidekiskojen kiskonaulat eivät olleet niille kuuluvilla paikoilla (kuva 7).

Kuva 7. Kiskon vaelluksen seurauksena kiskoatkos oli siirtynyt ratapölkyn päälle.

7. Kiskojen ankkuroinnissa oli myös puutteita verrattuna RAMOn määräyksiin. Kiskojen ankkurointia ei ollut tarpeeksi taajassa, joten kiskot olivat päässeet vaeltamaan niin, että jatkoskohdat eivät olleet asianmukaisilla paikoilla.

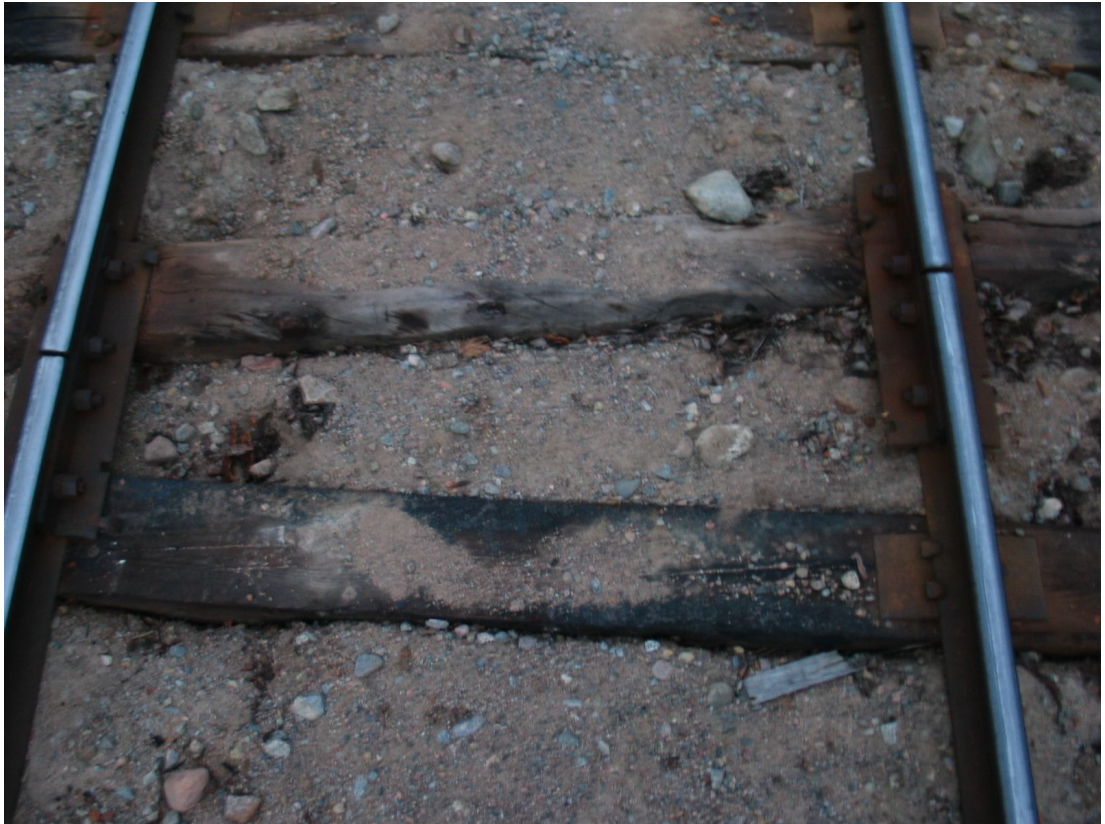
Kiskot olivat vaeltaneet siten, että viereisten kiskojen jatkokset eivät olleet samalla kohdalla. Jatkoskohdan ratapölkyt olivat vinossa kiskoihin nähden kun ne ovat normaalisti kohtisuorassa (kuva 8). Kiskoparin jatkoksten kohdistusero oli onnettomuuspaikalla pahimmillaan lähes 20 cm. Myös pölkkyjako oli epämääräistä.

Kuva 8. Kiskojen vaelluksen seurauksena jatkosten paikat olivat eri kohdissa.

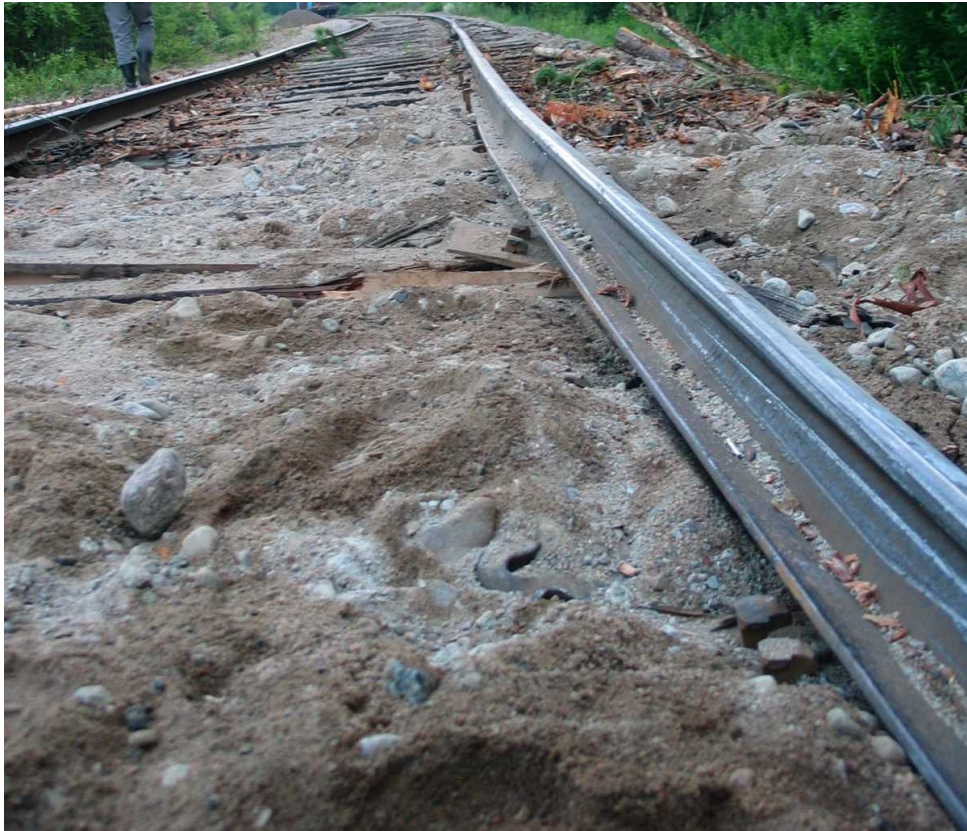
Kuva 9. Kaatunut ulkokisko suistumispaikalla. Kiskon uuman sisäpinnassa näkyi pyörrien tekemiä jälkiä.

3. Track support work had been completed on 12 June 2007 at the derailment location, at 438+925 track km. The support work covered 438+920-439+860 km.
4. The gauge side surface of the rail at the point of derailment had markings that were apparently caused by the wheel flange of derailed wagon 73654-6 (figure 9).
