Tutkintaselostus

C4/2009R

Matkustajajunan ohjautuminen väärälle raiteelle Koriolla 1.10.2009

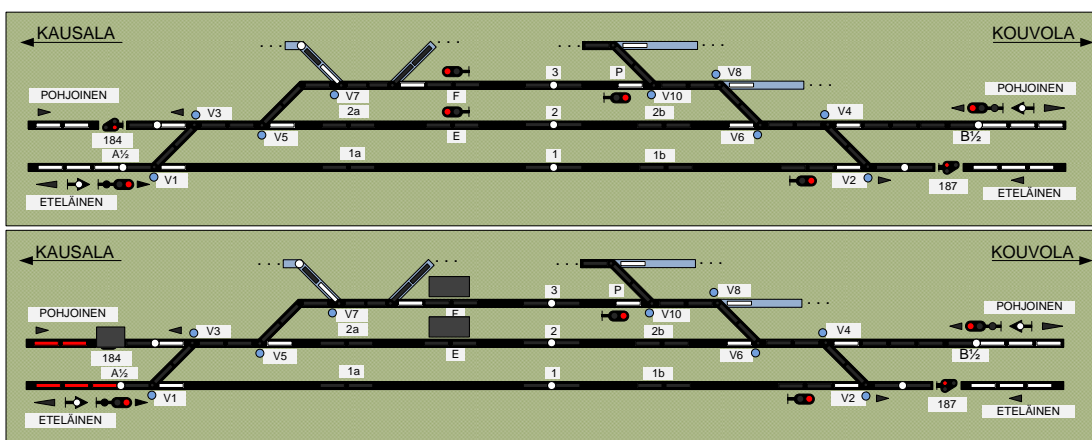
Kuva 2. Ylhäällä Korian asetinlaitteen käyttöliittymän malli ja alhaalla ohjaustaulun tilanne ennen tapahtumaa. Rakentamishankkeen takia länteen johtavat opastimet 184, E ja F oli poistettu käytöstä. Suojastus Korialta länteen oli pois käytöstä, jonka johdosta molemmat linjailmaisut näyttivät häiriötilan ilmaisua.

Figure 2. The model of the Koria signal box monitor user interface (upper), the situation as shown on the control panel prior to the occurrence (lower). Westbound signals 184, E and F were not operational due to the construction project. Line block west of Koria was not operational, as a result of which both line indicators displayed the message "error".

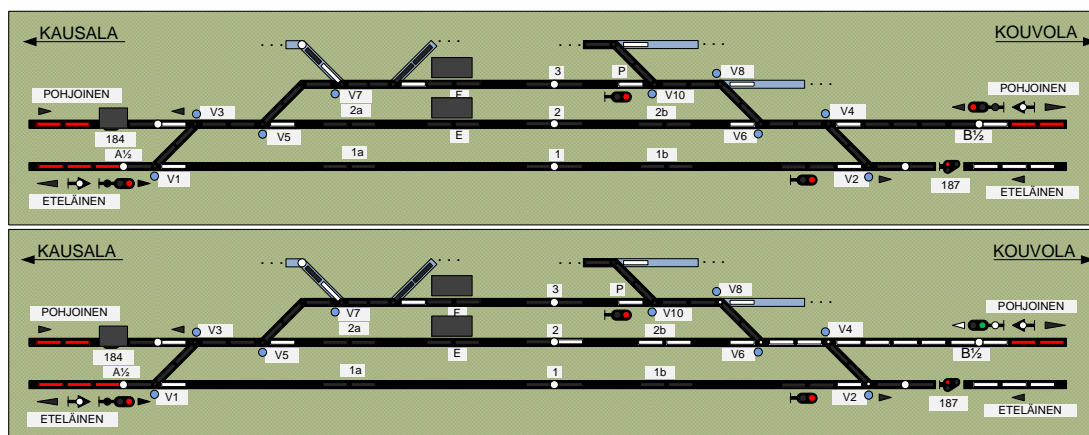
Kuva 3. Ylemmässä kuvassa matkustajajuna IC6 on lähtenyt Kouvolasta kohti Koriaa. Alemmassa kuvassa liikenteenohjaaja on asettanut tulokulkutien peitetyn E-opastimen kohdalla olleelle päätekohtamerkille saakka.

Figure 3. In the upper picture, passenger train IC6 has just left Kouvola for Koria. In the lower picture, the traffic controller has set the arrival route all the way to the railhead sign at covered signal E.

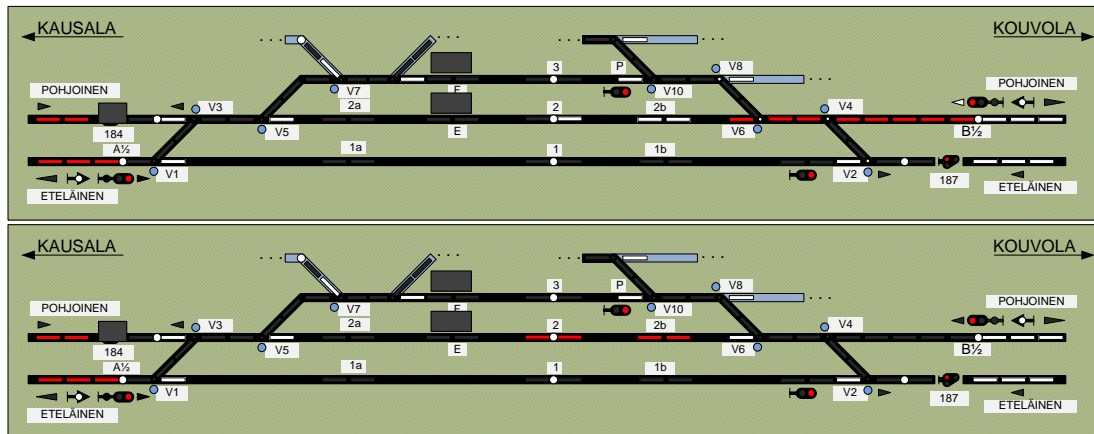
Kuva 4. Matkustajajuna IC6 on saapumassa Korian liikennepaikalle (ylempi kuva) ja lähestymässä kulkutien päätekohtamerkkiä raiteella 2 (alempi kuva).

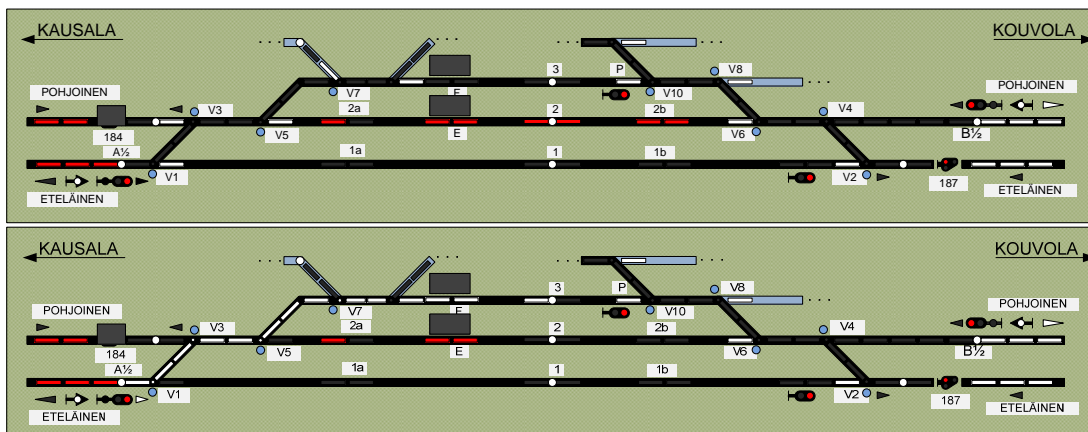
Korian liikenteenohjaaja asetti ohjaustaulun avulla kulkutien tavarajunalle 2823 opastimelta A½ raiteelle 3. Kulkutien asettamisen seurauksena vaihteet V001, V003 ja V005 kääntyivät kulkutien mukaisiin asentoihin. Kun vaihteet olivat kulkutien mukaisessa asennossa ja muut kulkutie-ehdot olivat valvonnassa, opastimeen A½ tuli ajon salliva opaste Aja 35 (keltainen ja vihreä) ja sen yhteydessä olevaan esiopastimeen opaste Odotaseis (kaksi keltaista).

Kuva 5. Matkustajajunan IC6 veturi on ohittanut peitetyn E-opastimen kohdalla olevan kulkutien päätekohtamerkin (ylempi kuva). Liikenteenohjaaja on asettanut kulkutien opastimelta A½ raiteelle 3, jolloin vaihteet V001, V003 ja V005 kääntyvät (alempi kuva).

Figure 5. The locomotive of passenger train IC6 has passed the route railhead sign at covered signal E (upper). The traffic controller has set the route from signal A½ to track 3, causing turnouts V001, V003 and V005 to turn (lower).

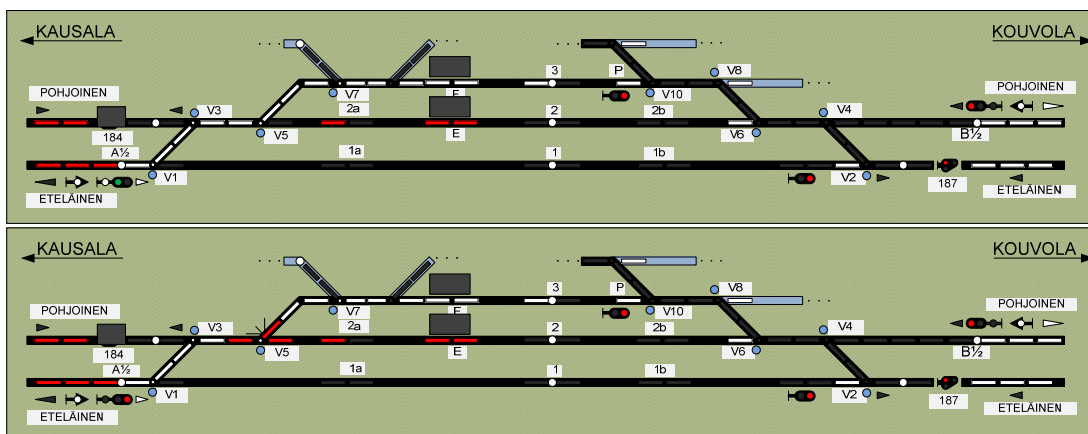
Kuva 6. Yläkuvassa kulkutie opastimelta A½ on lukittunut raiteelle 3, jolloin vaihteet ovat IC6:n kannalta väärässä asennossa. Alakuvassa IC6 saapuu vaihteeseen V005 ja aukiajaa sen.

Bild 6. På bilden ovan har färdvägen från signal A½ låst sig till spår 3, vilket gör att växlarna för IC 6 är i fel läge. På bilden nedan anländer IC6 till växel V005 och kör upp den.

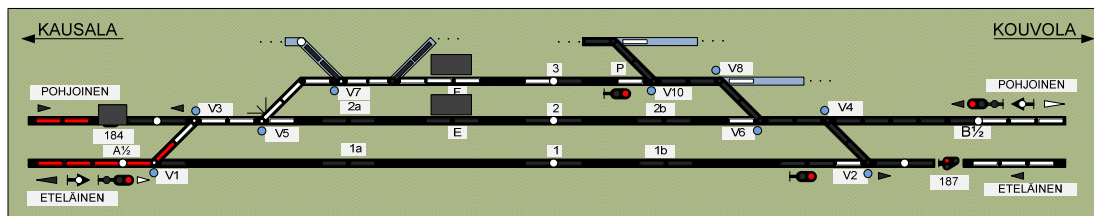
Hätäjarrutuksen aikana matkustajajuna IC6 jatkoi liikettä sille väärässä asennossa olevien vaihteiden V003 ja V001 kautta eteläiselle raiteelle pysähtyen 200 metriä ennen tavarajunan 2823 veturia.

Kuva 7. Matkustajajuna IC6 on ajautunut väärälle raiteelle.

Figure 7. Passenger train IC6 has ended up on the wrong track.

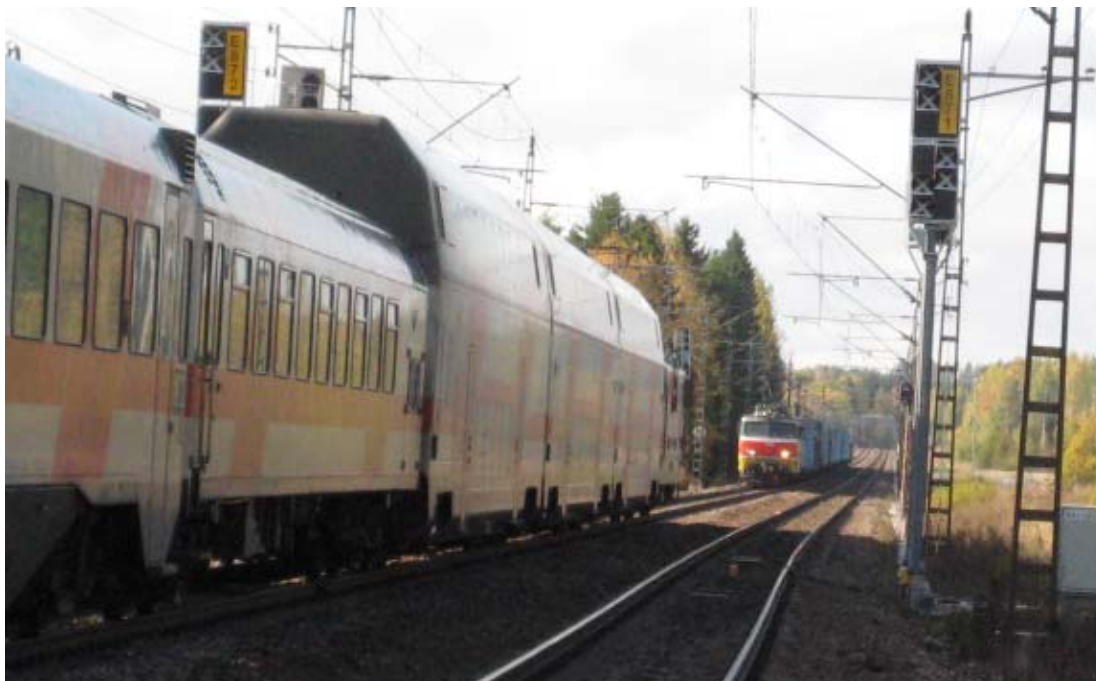
Kuva 8. Matkustajajuna IC6 pysähtyneenä 200 metriä ennen tavarajunaa 2823.

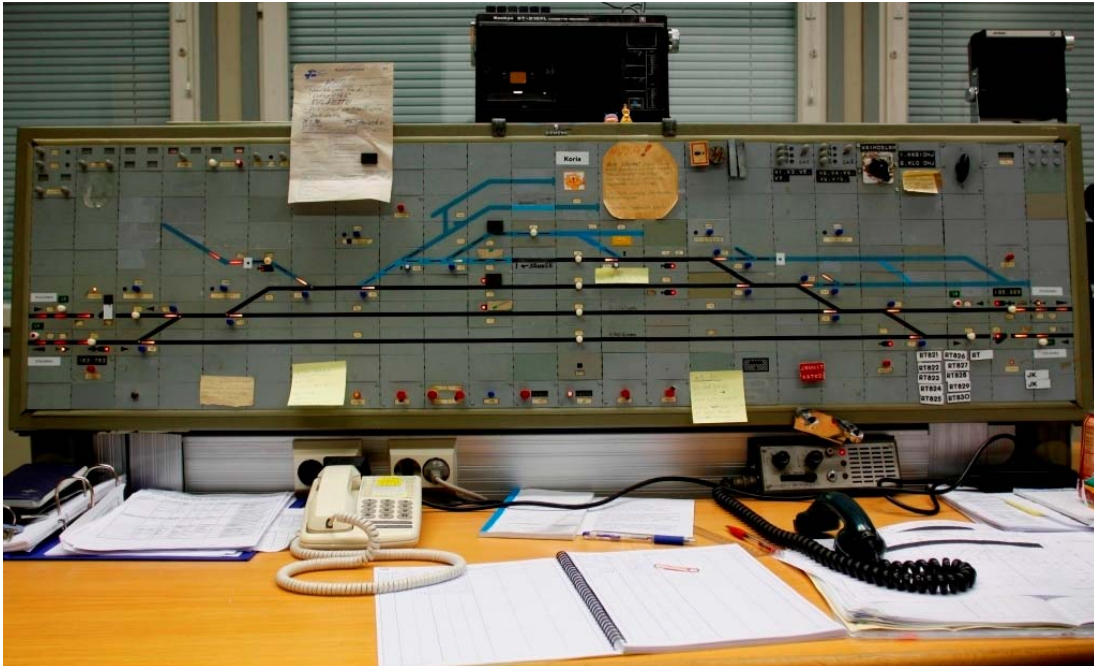
Kuva 9. Korian asetinlaitteen ohjaustaulu.

Korian liikennepaikalla oli tapahtumahetkellä käytössä vuonna 1963 käyttöönotettu reileillä toteutettu asetinlaite, jonka käyttöliittymänä oli kuvan 9 mukainen valoilmaisuilla ja ohjauspainikkeilla varustettu ohjaustaulu.

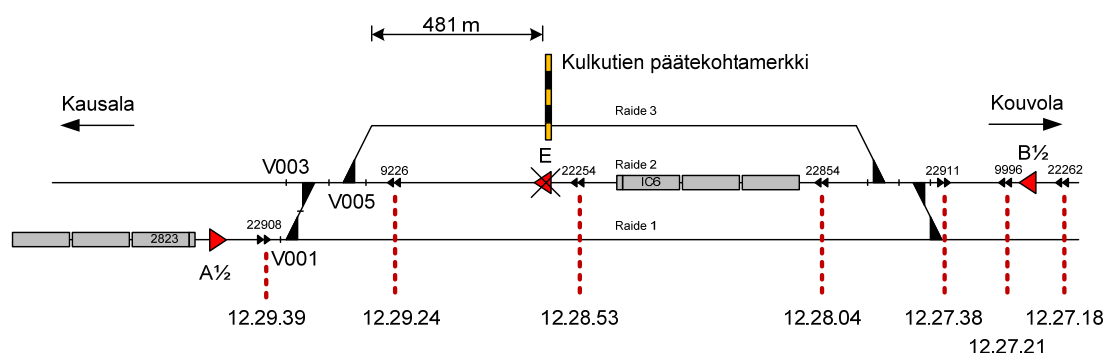
Käyttöönottoon liittyvän suunnitelman mukaisesti raiteella 2 oleva Kausalan suunnan pääopastin *E* oli peitetty ja varustettu kulkutien päätekohtamerkillä kuvan 10 mukaisesti.

Kuva 10. Korian liikennepaikka kaaviona. Kuvaan on merkitty matkustajajunan IC6 veturin sijainti eri kellonaikoina.

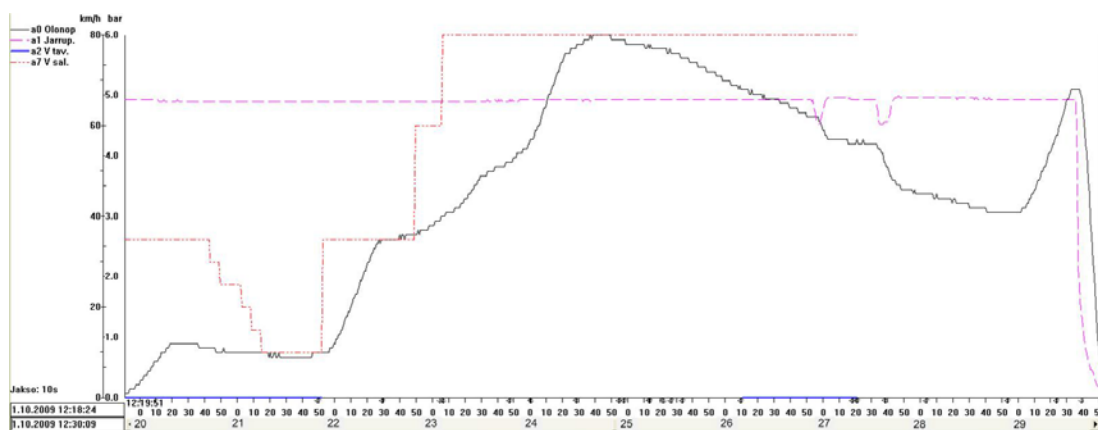
Kuvassa 11 on matkustajajuna IC6:n kulunrekisteröintitietojen tuloste aika-asteikolla. Sallittu nopeus Kouvolan liikennepaikan jälkeen koko matkalla olisi ollut 80 km/h. Matkustajajunan kuljettaja alkoi hiljentää nopeutta JKV:n ilmoittaessa nopeusrajoituksen ennakkotiedosta (kuvassa minuuttilukema 25). Jarruttaminen jatkui edelleen, kun JKV ilmoitti kulunvalvonnan rakennusalueesta (27). Ohitettuaan kulkutien päätekohtamerkin (29) peitetyn opastimen *E* kohdalla, kuljettaja aloitti kiihdytyksen. Kiihdytys päättyi hätäjarrutukseen noin puoli minuuttia myöhemmin. Sivulle johtavan vaihteen *V003* kohdalla junan nopeus oli 68 km/h.

Kuva 11. Matkustajajunan IC6 nopeus- ja jarrupainekäyrät ajan funktiona Kouvolan ja Korian välillä. Pistekatkoviiva osoittaa JKV-järjestelmän asettaman sallitun nopeuden.
