Tutkintaselostus

C5/2007R

Tavarajunan veturin suistuminen Talviaisissa 15.7.2007

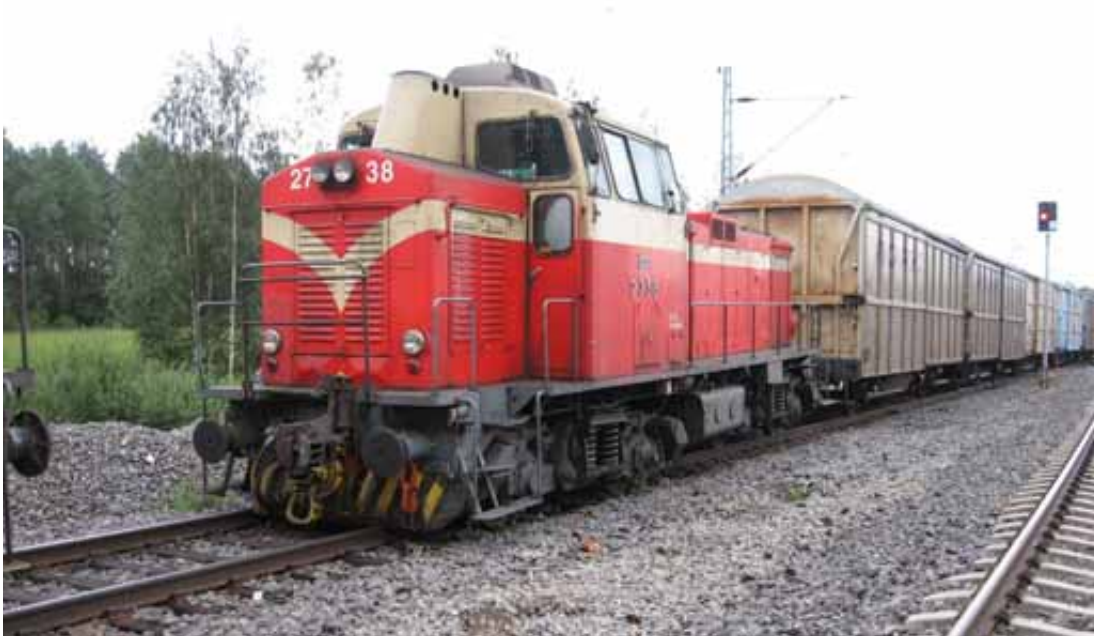
Kuva 2. Junan toinen veturi suistuneena. Vetureiden väli katkesi suistumisessa aiheuttaen jarrujohdon tyhjenemisen ja siitä johtuneen hätäjarrutuksen. Ensimmäinen veturi jatkoi hiukan irti muusta junasta.

Veturista vaurioitui moniajolaiteiston sähkörasia. Veturin pyörät jouduttiin sorvaamaan kulkupintojen naarmuunnuttua pyörien pyörittä sepelin päällä.

The track and broken parts were repaired after the derailment. The final installation of turnout 711 was completed in August.

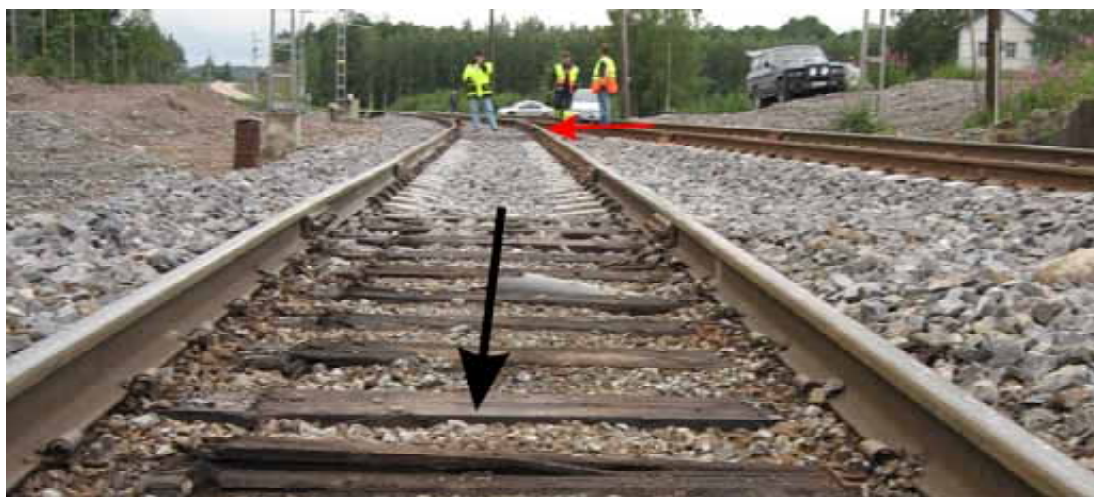
Raiteessa oli selvät suistumisjäljet. Niistä voi nähdä, että juna oli suistunut vaihteen jälkeisellä alueella. Tarkalleen jäljet olivat vaihteen takajatkoksen alueella, 3,6 metrin päässä kohdasta, jossa vaihdepölkkytys päättyy. Suistumisjäljet alkoivat kulkusuuntaan vasemmassa kiskossa, jossa oli jälki laipan noususta kiskon päälle. Viiden ratapölkyn päässä tästä alkavat pyörien aiheuttamat jäljet ratapölkkyissä molempien kiskojen vasemmalla puolella.

Kuva 3. Suistumisjäljet alkoivat kulkusuuntaan vasemmassa kiskossa, jossa oli jälki laipan noususta kiskon päälle (punainen nuoli). Junan kulkusuunta merkitty mustalla nuolella.

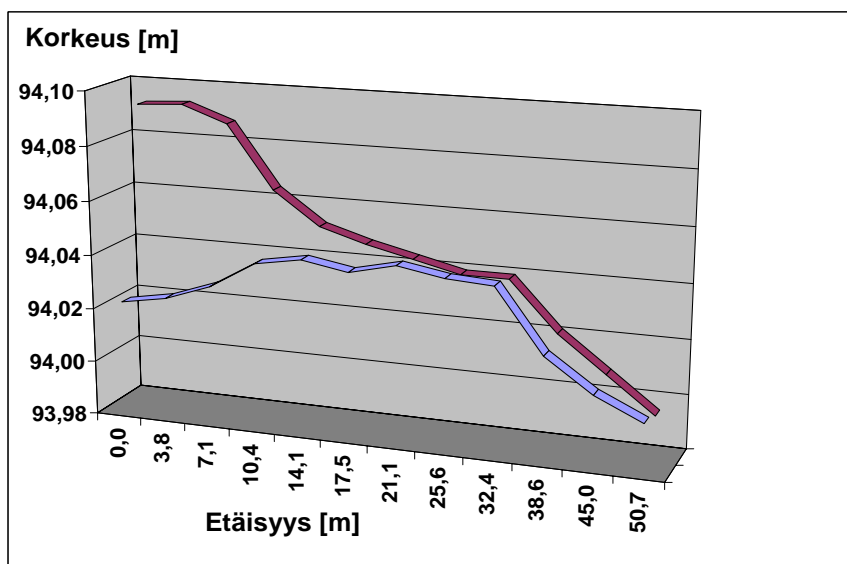
Kaavio 1. Raiteen kallistus vaihteen takajatkoksesta lähtien.

Vaihteen takajatkoksen kohdalla raiteen kallistus oli 71 mm. Raiteen kallistus muuttui ta-
saiseksi noin 15,5 metrin matkalla vaihteen takajatkoksesta. Kallistuksen arvot takajat-
kokselta eteenpäin 50,9 metrin matkalla on esitetty alla olevassa taulukossa.

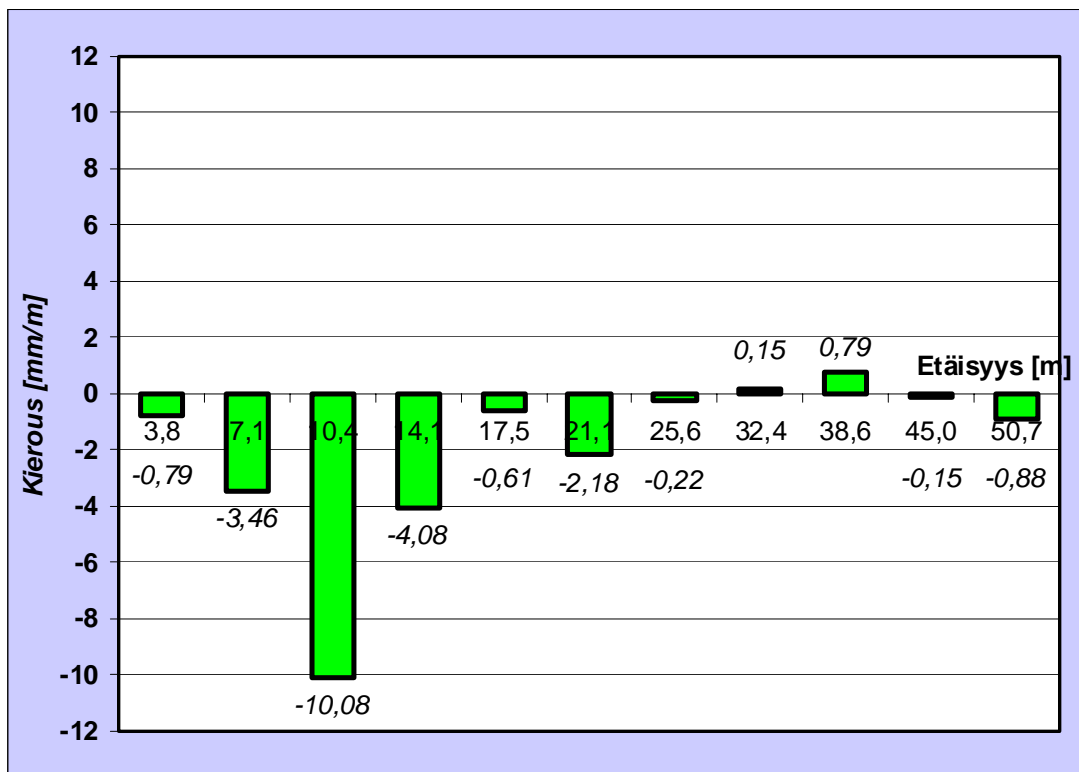
Kaavio 2. Raiteen kierous vaihteen takajatkoksesta lähtien.

Onnettomuuspaikalla suoritettiin heti onnettomuuden jälkeen radan geometrian maastomittaukset. Mittaustuloksista voidaan havaita, että suistumiskohtaan tultaessa vaihteelta 711 raiteelle johtava kaarre on juuri loppumassa ja raiteen kallistus on tasoittumassa. Kallistuksen muutos eli kierous oli yhdellä mittauspistevälillä 10,08 mm/m, kun suurin sallittu kierous on RAMOn mukaan 7 mm/m.

Mittaustuloksista ja havainnoista voidaan päätellä, että veturi on suistunut radassa olevan kierousvirheen kohdalla. Radassa oleva kierous aiheutti sellaisen kulkuasennon, jossa telin etummaisesta akselista toinen pyörä ei kannata yhtä suurta osaa veturin painosta kuin muut. Keventyneen pyörän laippa ei pystynyt ohjaamaan teliä kaarteeseen suuntaan, vaan laippa nousi kiskon päälle ja aiheutti suistumisen.
