Tutkintaselostus

C7/2007R

Veturin pyöräkerran suistuminen vaihtotyössä Vainikkalassa 3.11.2007

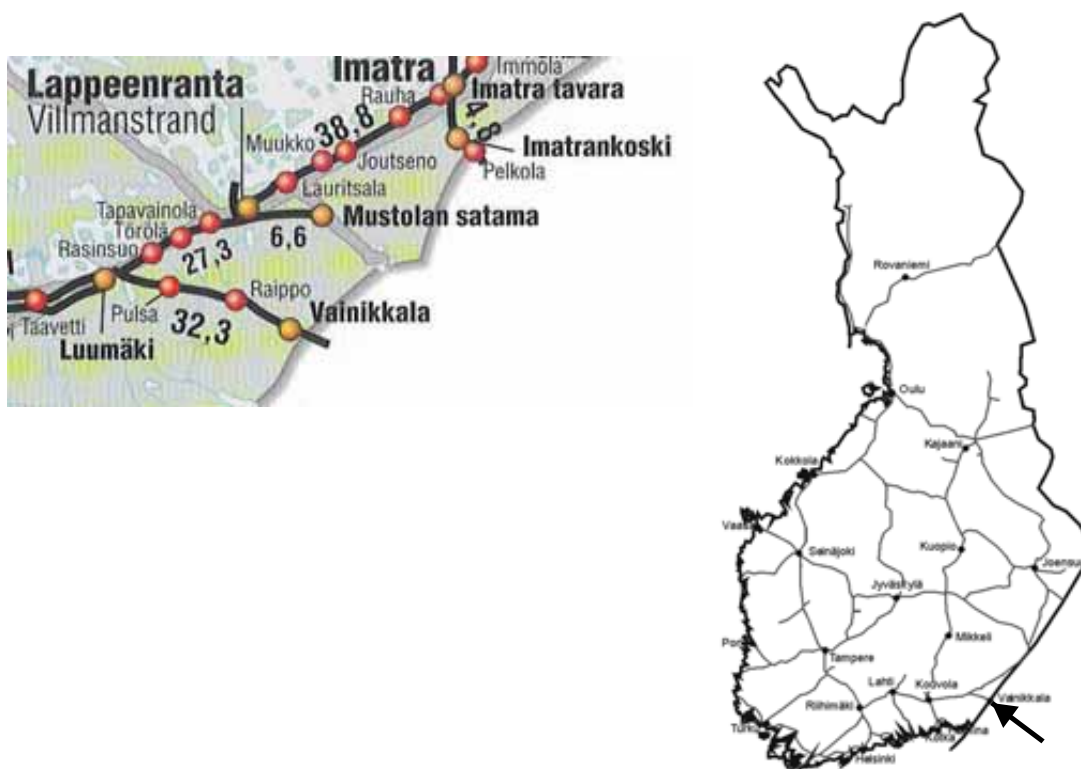
Kuva 1. Vaihtotyöyksikön veturi suistui Vainikkalassa.

Bild 1. Växlingsenhetens lok spårade ur i Vainikkala

Figure 1. The shunting unit's locomotive was derailed in Vainikkala.

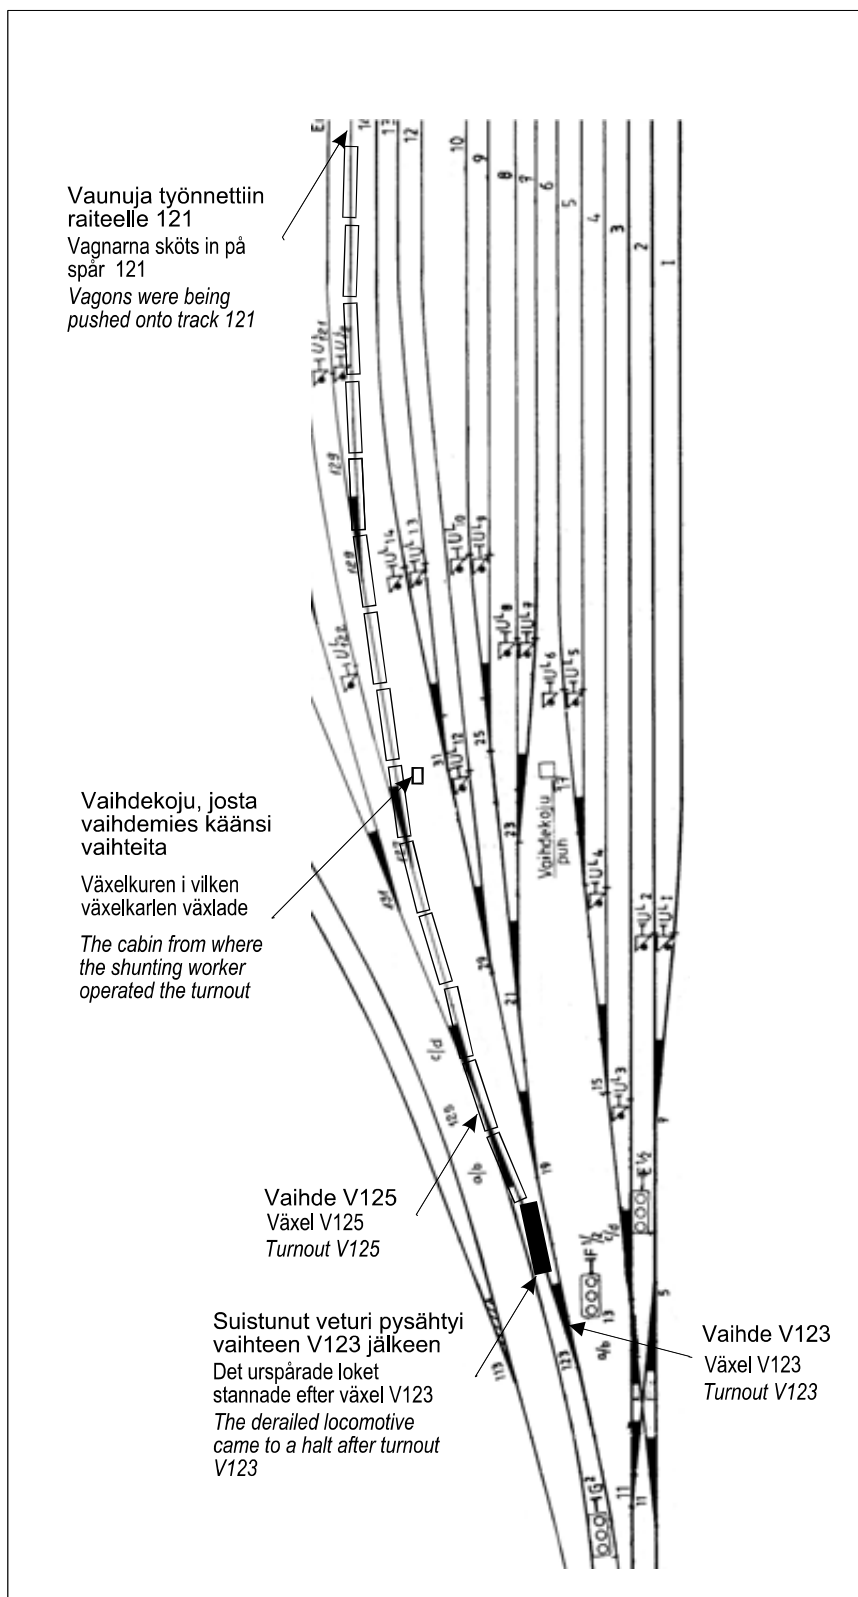
Kuva 2. Vaihdekoju sijaitsi noin 120 metrin päässä vaihteesta V123, jossa suistuminen tapahtui.

Bild 2. Växelkuren var belägen cirka 120 meter från växel V123, där urspårningen inträffade.

Figure 2. The hut was located about 120 metres from turnout V123, where the derailment occurred.

Vaihteiden paikalliskääntöpainikkeet ovat vaihdekojussa, josta niitä voi keskitetysti kääntää. Vainikkalassa vaihdekoju on melko kaukana viimeisistä painikkeilla käännettävistä vaihteista. Vaihde V123 sijaitsee noin 120 metrin päässä kojulta. Vaihteen vapaanaolo ei aina ole helppoa todeta kojusta. Aikaisemmin vaihteiden paikalliskääntöpainikkeet olivat lähellä niitä vaihteita, joita paikallisluvulla voitiin kääntää. Paikalliskääntöpainikkeiden ollessa lähellä vaihteita on vaihteen vapaanaolo helpommin todettavissa kuin vaihdekojusta.

Vaihteiden paikalliskääntöpainikkeet tulisi sijoittaa niin, että ne ovat lähellä käännettäviä vaihteita. [C7/07R/S254]

Local turnout control buttons should be located as close to turnouts as possible. [C7/07R/S254]

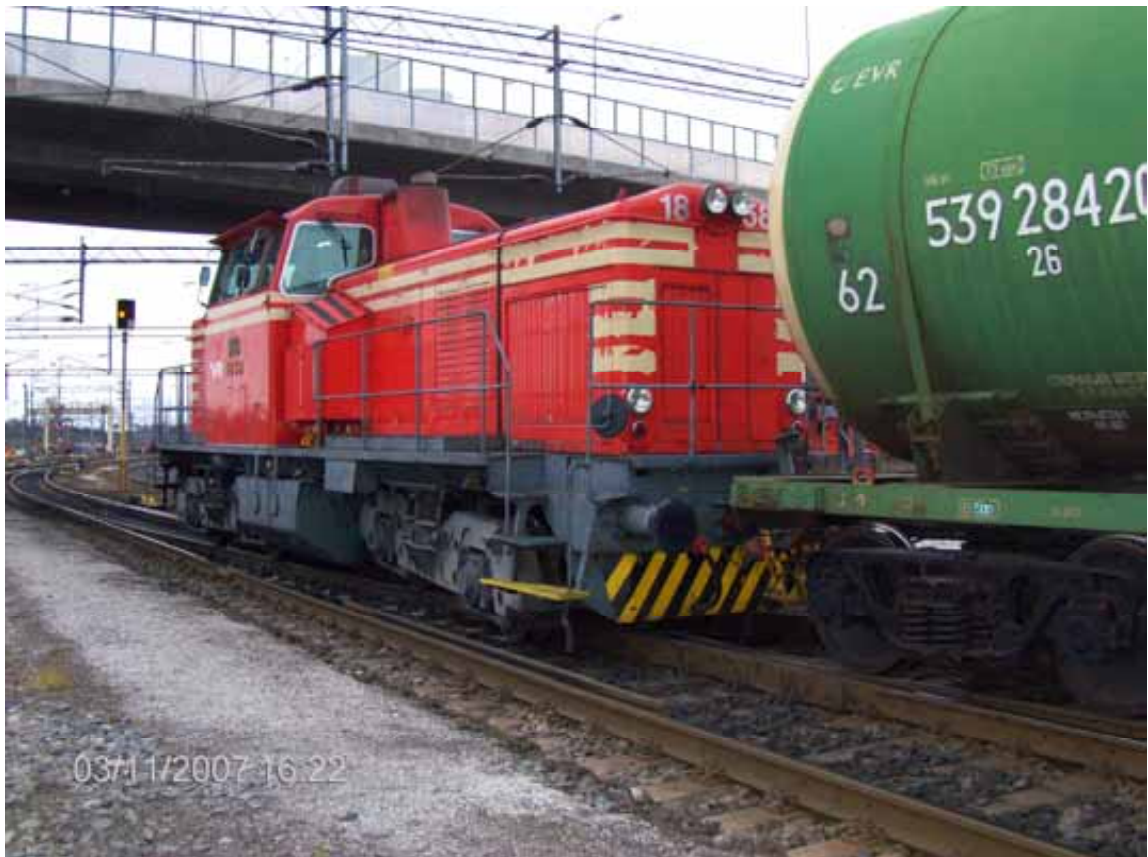
Kuva 3. Veturin etutelin ensimmäinen akseli suistui kiskoilta.

Bild 3. Den främre axeln i lokets framboggi spårade ur.

Figure 3. The first axle of the front bogie of the locomotive was derailed.

Onnettomuuden syynä oli ilmeisesti se, että vaihdemies oli kääntänyt paikalliskääntöpaikkeella vaihdetta veturin alla kaksi kertaa. Ensimmäisen käännön aikana veturin ensimmäinen pyöräkerta oli suistunut. Vaihdemiehen antaessa toisen kääntökomennon kesken vaihteen kääntymisen oli vaihde lähtenyt kääntymään takaisin ja veturin muut pyöräkerrat olivat ohjautuneet vaihteessa oikein.

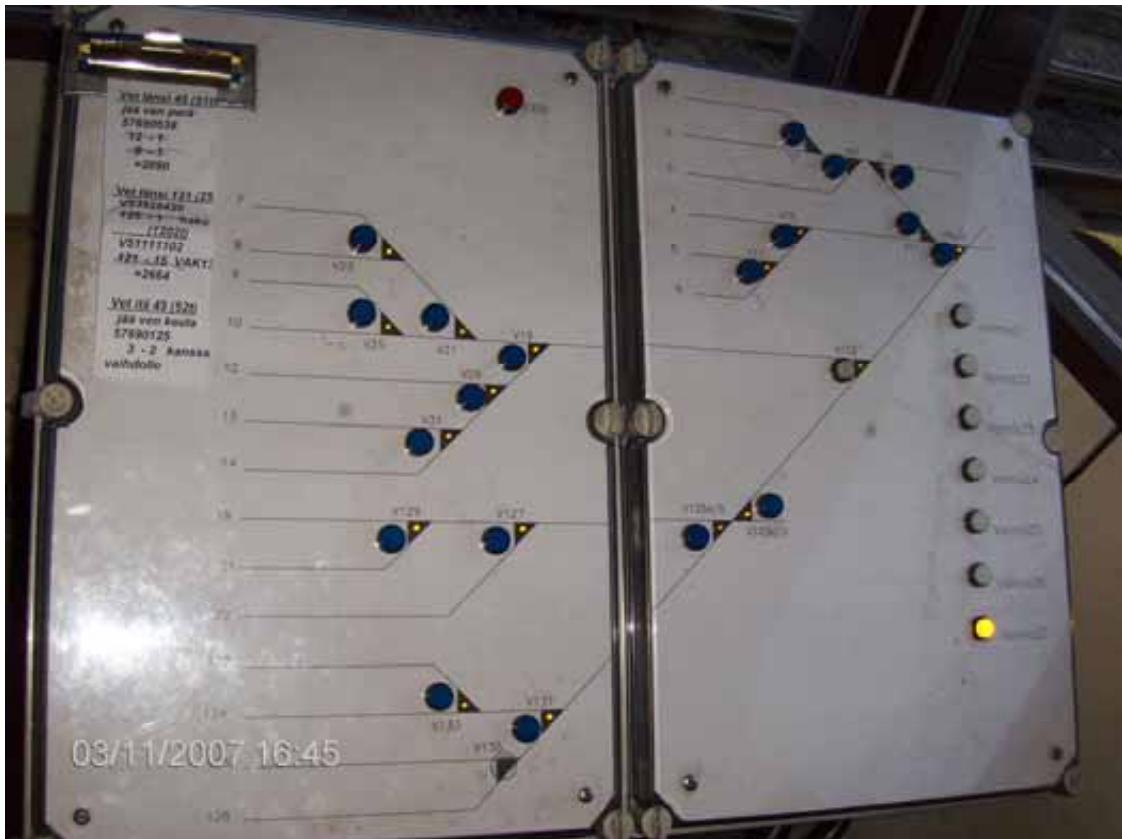
Kuva 4. Vaihdekojussa oleva ohjaustaulu. Vaihteita käännetään sinisillä painonapeilla. Vaihteen ilmaisimena on valkoinen valo vaihdekuviossa.

Bild 4. Styrktavlan i växelkuren. Växlingen görs med de blå tryckknapparna. Växelindikatorn utgörs av vita lampor i växelschemat.

Figure 4. The turnout huts control board. The turnout is operated with the blue buttons. A white light in the turnout chart indicates the position of the point blades.

Paikallisluvan ollessa päällä vaihdetta voidaan kääntää ohjaustaulun painikkeilla, vaikka vaihde olisikin varattu. Näin vaihteen kääntäminen on mahdollista veturin tai vaunun ollessa vaihteen päällä. Vaihteen kääntämissuunnan voi myös vaihtaa käännön aikana antamalla painonapista nopeasti uusi kääntökomento. Vaihde lähtee näin kääntymään, mutta kesken kääntöliikkeen suunta muuttuu ja vaihde kääntyy takaisin.
