# **Schlussbericht**

über die Entgleisung eines Eurocity-  
Zuges

vom 22. März 2017

in Luzern (LU)

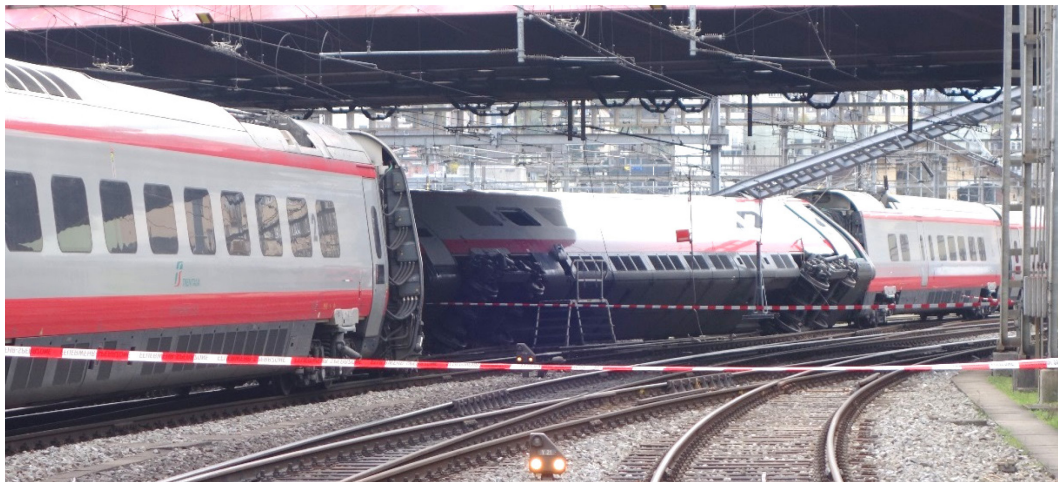
**Abbildung 3:** Fotografie der Unfallstelle; Blick in Fahrtrichtung.

Die Gleisanlage, die Fahrleitung und die Sicherungsanlage wurden erheblich beschädigt.

Am vierten und am fünften Wagen der Zugkomposition entstand sehr grosser Schaden.

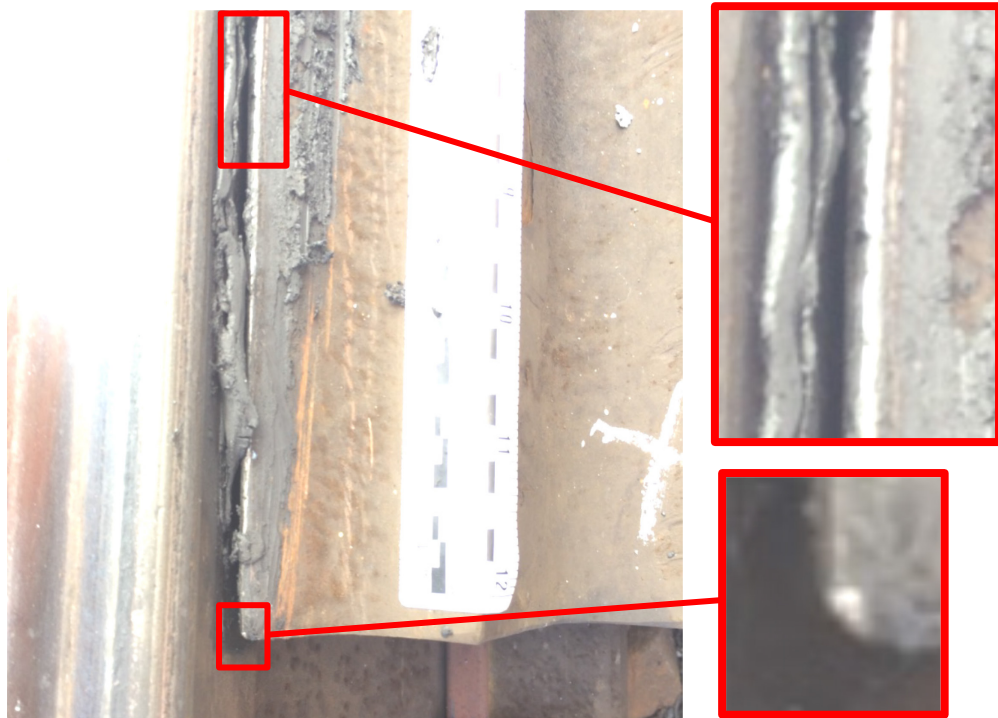
**Abbildung 11:** Spuren oben auf der Zungenspitze bei der Doppelkreuzungsweiche 63.

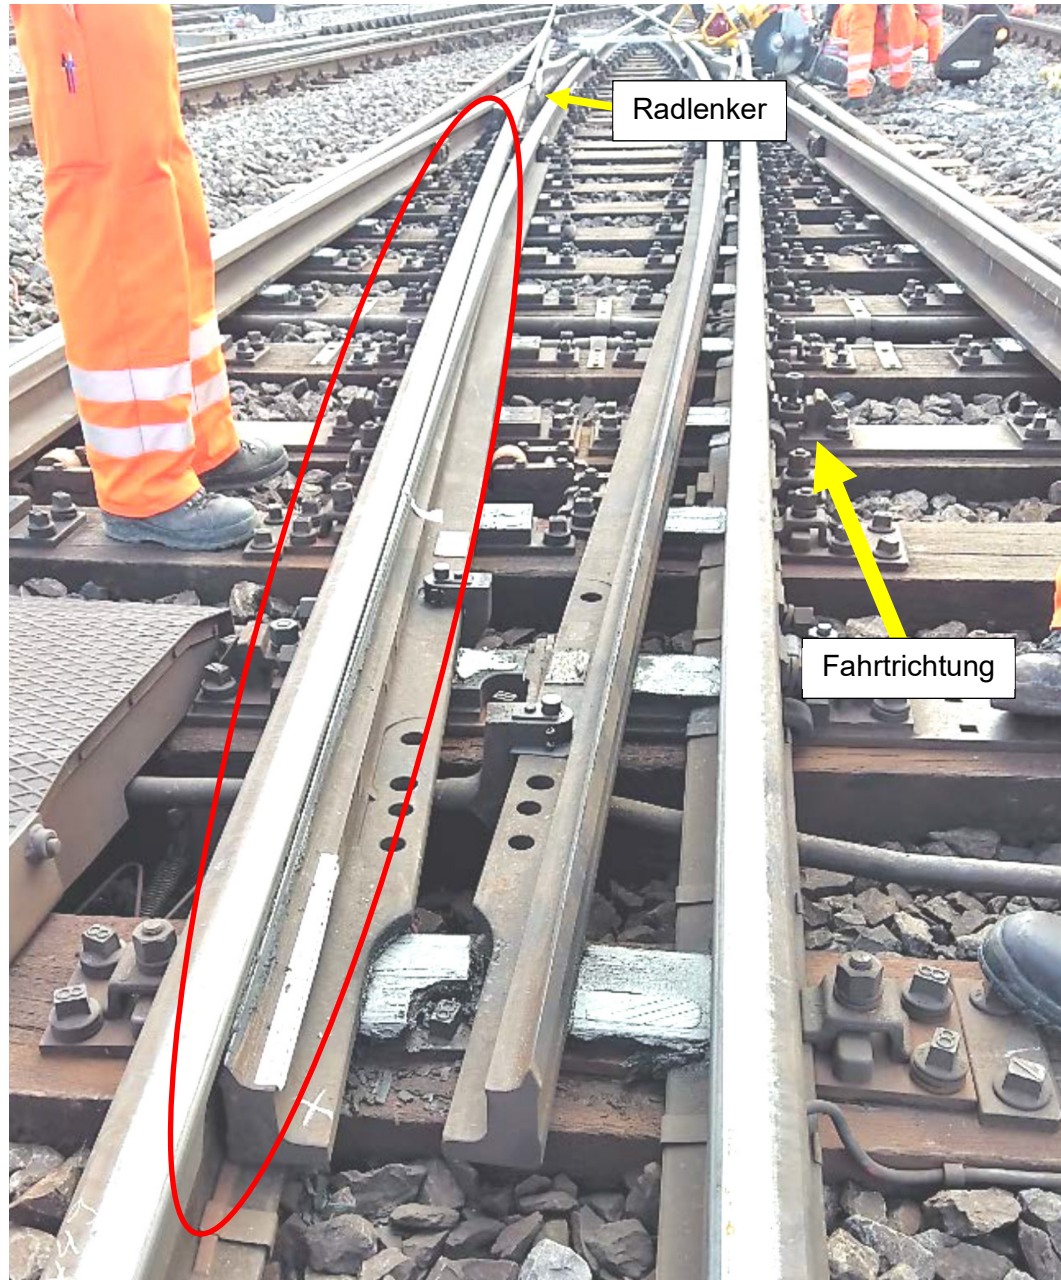
Auf der Stockschiene war sehr deutlich erkennbar, dass das bereits entgleiste Rad mit seinem Spurkranz auf dem Schienenkopf fuhr, bevor es wieder auf die Weichenzunge zurückfiel und anschliessend zwischen Zungen- und Stockschiene stürzte. Anschliessend traf das Rad auf die Spitze des Radlenkers und verursachte einen ersten grösseren Schaden an der Weiche.

**Abbildung 12:** Entgleisungsstelle: linke Weichenzunge der Doppelkreuzungsweiche 63 (Oval).

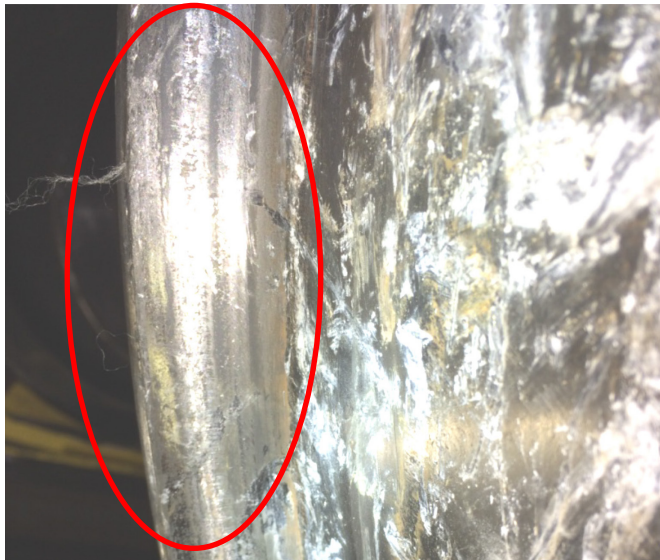
Die Behälter für das Schmiermittel waren etwa zur Hälfte gefüllt und die Spritzdüsen waren mit Resten von Fett verschmiert.

**Abbildung 20:** Trockene Spurkranzflanke am erstentgleisten Rad (Kreis).

Aufgrund der Feststellungen zur Spurkranzschmierung kann davon ausgegangen werden, dass sie funktioniert hat. Dennoch wurde der Schmierfilm nicht auf alle Räder des Zuges übertragen. Das erstentgleiste Rad wies jedenfalls keinen Schmierfilm auf. Die Spurkranzschmierung dient in erster Linie dazu, den Verschleiss der Räder und der Schienen zu minimieren. Ein Schmierfilm hält auch den Reibwert zwischen Spurkranzflanke und Schienenflanke niedrig. Bei trockenen Rädern und Schienen kann von einem erhöhten Reibwert zwischen Spurkranzflanke und Schienenflanke ausgegangen werden. Die angenommenen Werte in der Simulation, die eine Entgleisung annähernd passend zu den festgestellten Entgleisungsspuren auslösen, beinhalten einen Reibwert von 0.6.

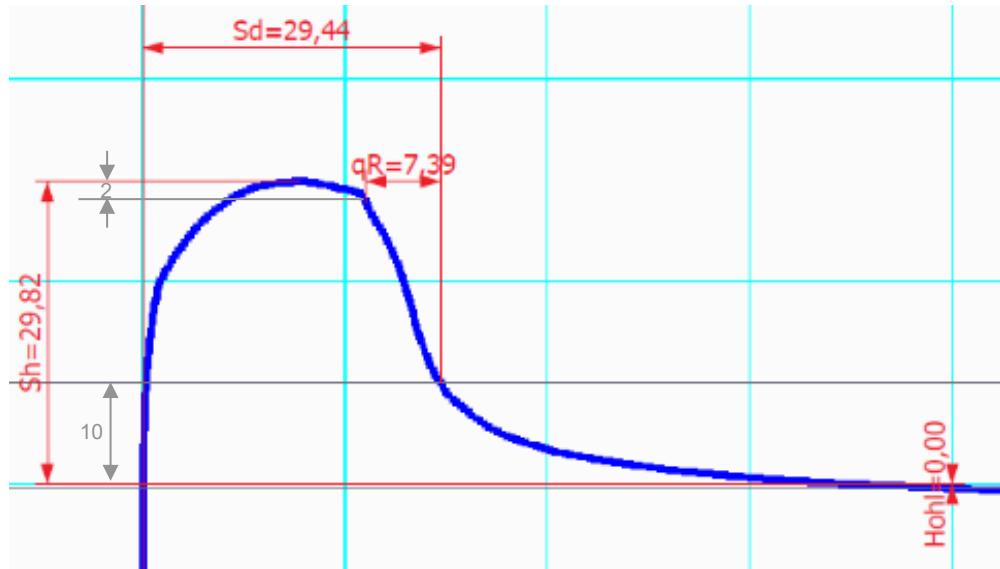
Die Messung des Profils des erstentgleisten Rades ergab Werte, die innerhalb der betrieblichen Verschleissgrenzen lagen. Auch das qR-Mass betrug mit 7.39 mm mehr als die Mindestvorgabe von 6.5 mm. Die Spurkranzflanke war auf einen steilen Winkel abgenutzt und die Spurkranzkuppe wies eine, zu einer Nase ausgeformte Aufwölbung auf.

Abbildung 21: Gemessenes Spurkranzprofil des erstentgleisten Rades (Quelle: SBB).

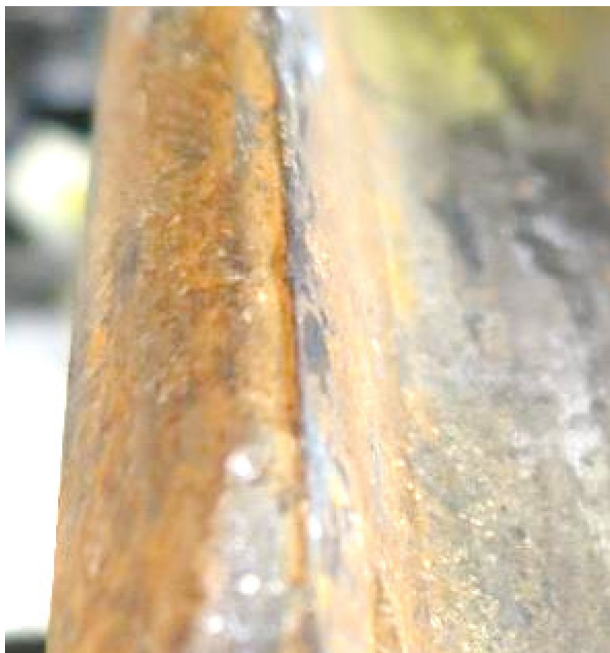
Abbildung 22: Spurkranzkuppe des erstentgleisten Rades mit Aufwölbung

Das Verschleissbild am Spurkranz des erstentgleisten Rades deutet auf eine erhöhte Ausdrehsteifigkeit des Drehgestells hin. Die Verschleissform mit einer Braue am Spurkranz ist bei Eisenbahnradern vermehrt anzutreffen. Der Kontakt mit Weichenzungen ist möglicherweise eine Ursache für diese ungewöhnliche Verschleissform am Spurkranz. Der Verschleiss der Spurkranzflanke lag innerhalb der anerkannten Toleranzen. Weshalb diese Verschleissform primär am erstentgleisten Wagen aufgetreten war, ist nicht klar.

Durch den Verschleiss an der Spurkranzflanke wurde diese steiler ausgeformt. Eine steiler ansteigende Spurkranzflanke klettert im Grundsatz weniger rasch an der Schienenflanke auf. Die Spurkranzkuppe konnte sich mit dieser Verschleissform jedoch näher gegen die Stockschiene bewegen. Dadurch berührte die Spurkranzkuppe die Weichenzungenspitze bereits bei einem weniger ausgeprägten Klaffen zwischen Stockschiene und Weichenzunge.

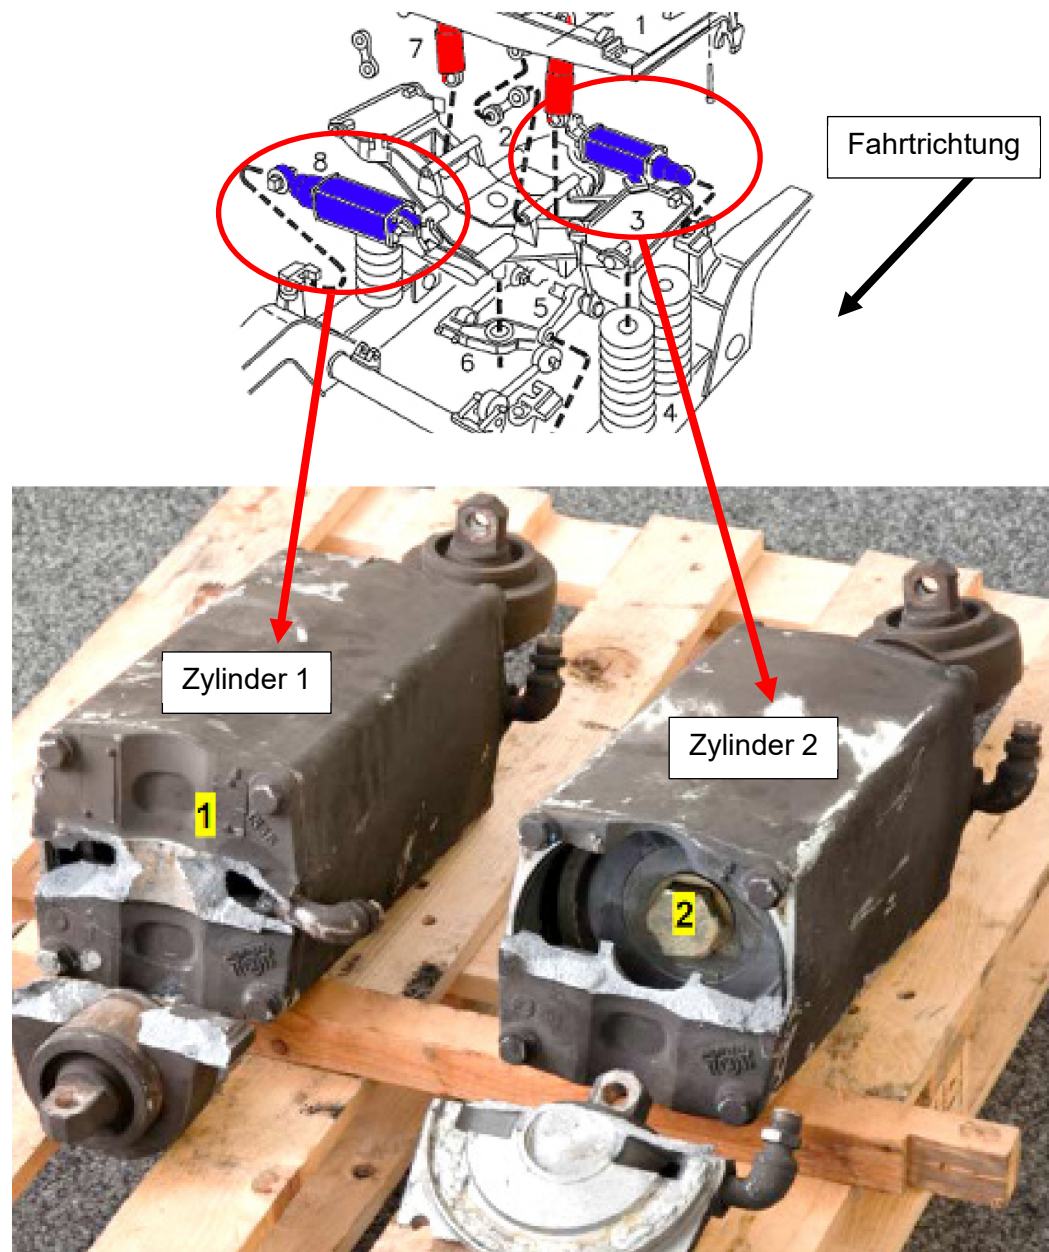
- Beide Zylinder wiesen Brüche im hinteren Zylinderkopf auf.
- Es konnten in beiden Fällen keine Anzeichen für einen Schwingungsbruch (Ermüdungsbruch) festgestellt werden.
- Die Brüche wiesen ausschliesslich Gewaltbruchmerkmale auf.
- Beide Zylindergehäuse waren lokal deformiert (Sekundärschaden festgestellt), wodurch ein Herausziehen der Kolben erschwert wurde.

Abbildung 23: Geborstene Pneumatikzylinder der Querfederung.

Die Einflüsse, die zur Beschädigung der Pneumatikzylinder der Querfederung geführt haben, konnten nicht ermittelt werden.

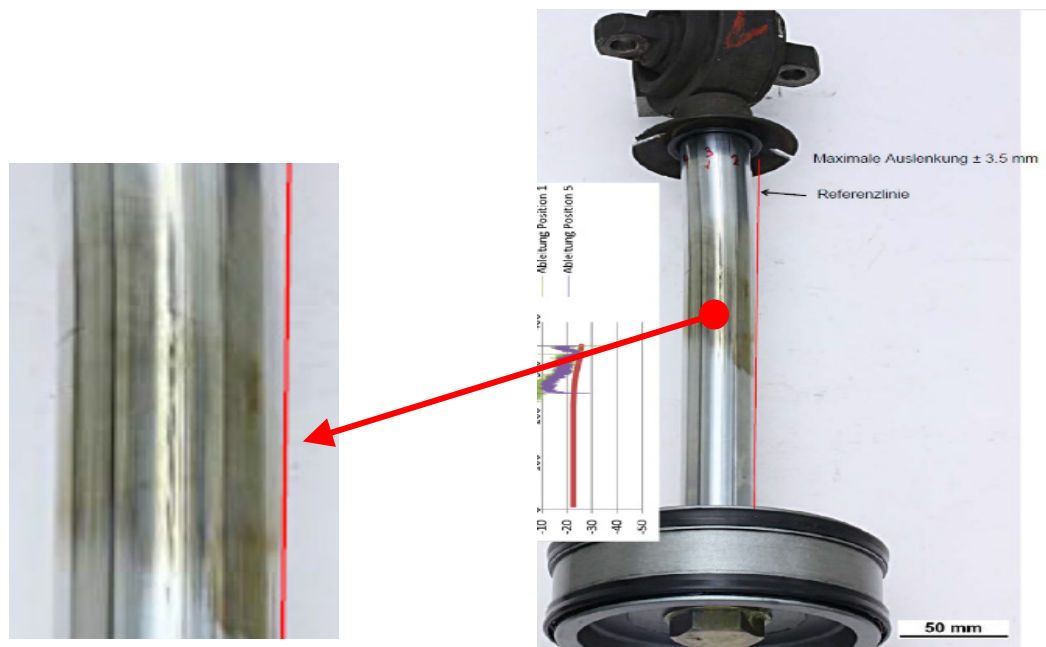
- Die Kolbenstange klemmte im Lager des vorderen Zylinderkopfs und konnte von Hand nicht bewegt werden.
- Die Kolbenstange wies im gesamten Laufbereich eine dunkle Verfärbung und mehrheitlich einseitig Laufspuren auf.
- Das Fett erschien dunkel verfärbt und «eingetrocknet».
- Die Lagerflächen der Bronzeringe zeigten lokal glänzende Laufspuren.
- Die Kolbenstange war verbogen und wies einen einseitigen Wulst auf. Die oben erwähnten Laufspuren waren auch auf dem Wulst erkennbar.
- Die maximale Auslenkung der Kolbenstange betrug 3.5 mm.
- Bei einer metallurgischen Untersuchung der Verbiegung konnten oberflächliche Spuren, jedoch keine kristalline Veränderung im Gefüge festgestellt werden.

**Abbildung 24:** Verbogene, mit Wärmespuren gezeichnete Kolbenstange von Zylinder 1.

Die Hitzespuren an der Kolbenstange zum Pneumatikzylinder 1 der Querfederung des erstentgleisten Drehgestells deuten auf einen vorbestandenen Schaden hin. Dieser hatte zur Folge, dass die Querfederung gehemmt war und zu einer erhöhten Ausdrehsteifigkeit des Drehgestells führte. Es führte auch zu einer leicht erhöhten Querkrafteinwirkung des bogenäusseren Rades gegen den Schienenkopf bei Bogenfahrt.

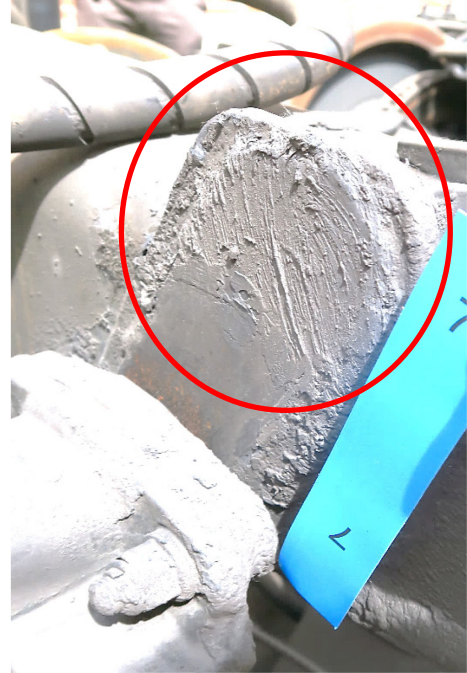
Zwei diagonal gegenüberliegende Längsmitnahmen zeigten die Auffälligkeit, dass sie sich nicht in ihrer vollständigen Länge berührten (Abbildung 26 bis Abbildung 29). Bei allen weiteren Drehgestellen waren stets alle Längsmitnahmen auf der vollständigen Länge genutzt.

**Abbildung 27:** Längsmittnahme in Fahrtrichtung rechts oben; nicht auf vollständiger Länge genutzt (Kreis).

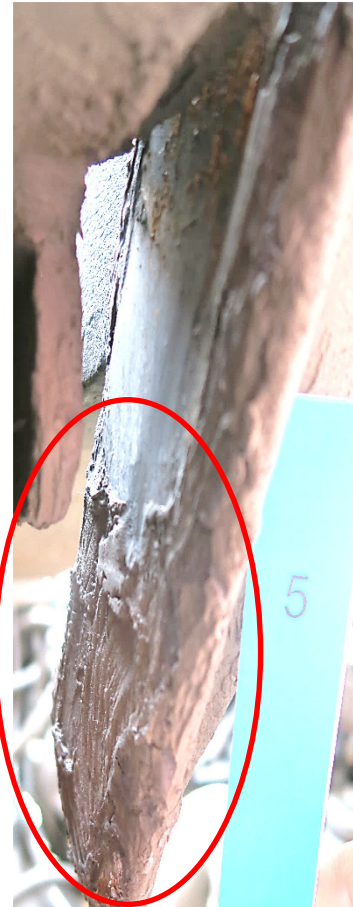
**Abbildung 29:** Längsmittnahme in Fahrtrichtung rechts unten; nicht auf vollständiger Länge genutzt (Kreis).

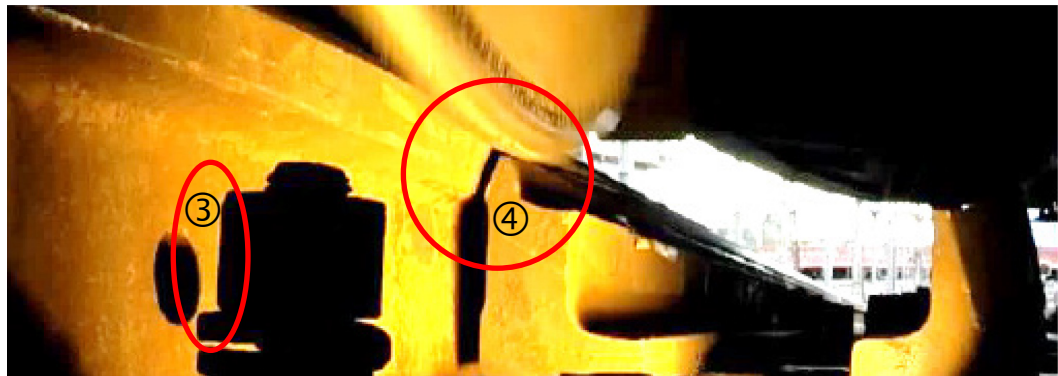
Bei der Bogendurchfahrt wirkt eine seitliche Kraft vom Rad auf den Schienenkopf. Mit einer Videoaufnahme wurde die Bewegung der Schiene bei der Überfahrt festgehalten. Es ist ersichtlich, dass immer die führende Achse jedes einzelnen Fahrzeugs im Zugverband eine grössere Wirkung ausübt und ein Abstand zwischen der Stockschiene und der Weichenzunge entsteht. Dieses Klaffen kann mehrere Millimeter betragen. Wobei nach bisherigem Kenntnisstand davon ausgegangen wird, dass bei Einhaltung des Funktionsmasses  $q_{Wz}$  das Klaffmass  $q_e$  unter betrieblicher Belastung nicht mehr als 6.5 mm beträgt (Ziffer 1.12.2).

**Abbildung 40:** Weichenzunge bleibt in Position, die Stockschiene wird weggekippt ③ (Distanz Schraube zu Loch). Es entsteht ein Klaffen ④ zwischen der Stockschiene und der Weichenzungenspitze (Kreise, Vergleich mit Abbildung 39) (Quelle: SBB).

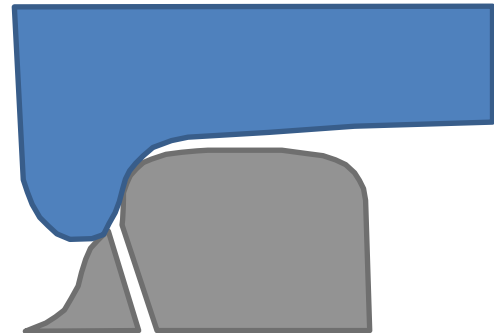
**Abbildung 48:** Kontaktsituation beim erstentgleisten Rad mit verschlissenem Radprofil am erstentgleisten Rad (grau = Profil Stockschiene mit klaffender Weichenzunge; blau = Radprofil).

Innerhalb der zulässigen Werte für den Verschleiss von Rad und Schiene konnte aus geometrischer Sicht ein entgleisungskritischer Zustand abgebildet werden (vgl. Ziffer 1.12.4.7, Abbildung 48).

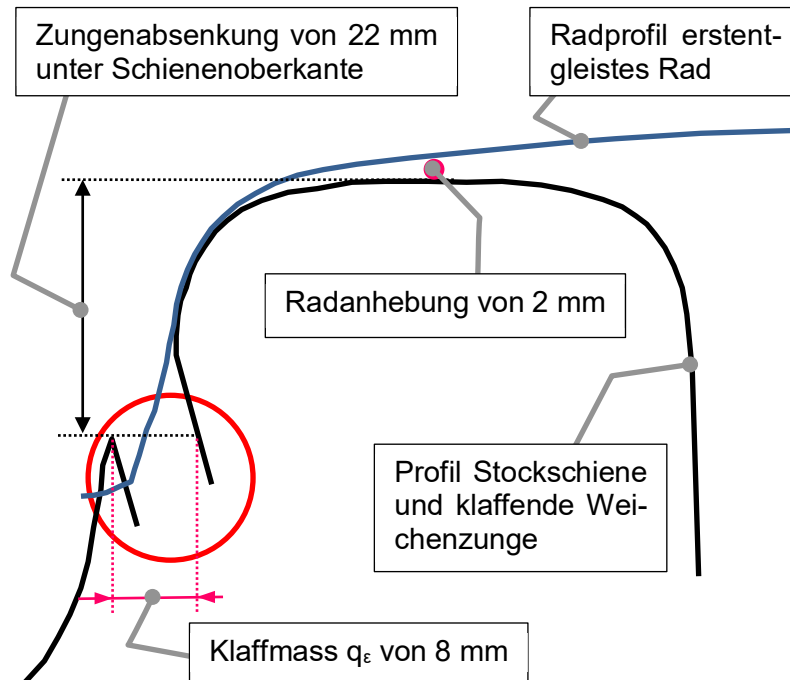
Mit einem etwas geringeren Klaffmass  $q_e$  von 8 mm würde die Kontaktsituation für das gängige Verschleissprofil bei 22 mm Zungenabsenkung nach UIC 716 knapp als sicher beurteilt werden (Abbildung 49).

**Abbildung 49:** Kontaktsituation mit verschlissenem Radprofil und vorhandenem Schienenprofil im Bereich der Weichenzungenspitze. Bei einem Klaffmass  $q_\epsilon$  von 8 mm liegt die Spurkranzflanke und der flache Teil der Spurkranzkuppe zwischen Weichenzunge und Stockschiene (Kreis). Radanhebung nach EN 13232<sup>14</sup>.

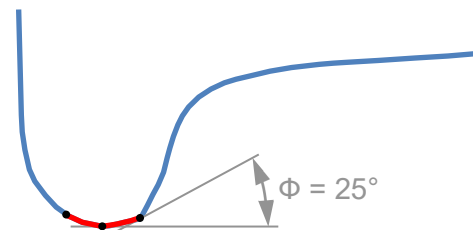
und Radprofil auftritt, der sehr nahe am flachen Bereich der Spurkranzkuppe auftritt. Dieser Kontaktpunkt wurde auch in der Simulation beobachtet. Trifft der flache Bereich der Spurkranzkuppe auf die Weichenzunge, kann das Rad ohne signifikante Querkräfte – d.h. ohne Zurückdrücken der Weichenzunge – auf die Weichenzunge aufsteigen und entgleisen. Liegt die Weichenzunge mehr als 26 mm unterhalb Schienenoberkante, steigt die Spurkranzkuppe des Radkörpers mit dem vorliegenden Verschleissprofil ( $q_R = 7.39$  mm) direkt auf die Weichenzunge mit Klaffmass  $q_\varepsilon$  grösser 5.5 mm auf. Der Winkel der Spurkranzkuppe in diesem Bereich ist kleiner als  $25^\circ$  (Abbildung 51). Aus geometrischer Sicht kann innerhalb der zulässigen Verschleissmasse (Höhe Weichenzunge  $< 27$  mm unterhalb Schienenoberkante und einem Radprofil mit  $q_R$ -Mass  $> 6.5$  mm) ein entgleisungskritischer Zustand nachgewiesen werden.

**Abbildung 51:** Winkel Spurkranzkuppe beim verschlissenen Radprofil am erstentgleisten Rad.

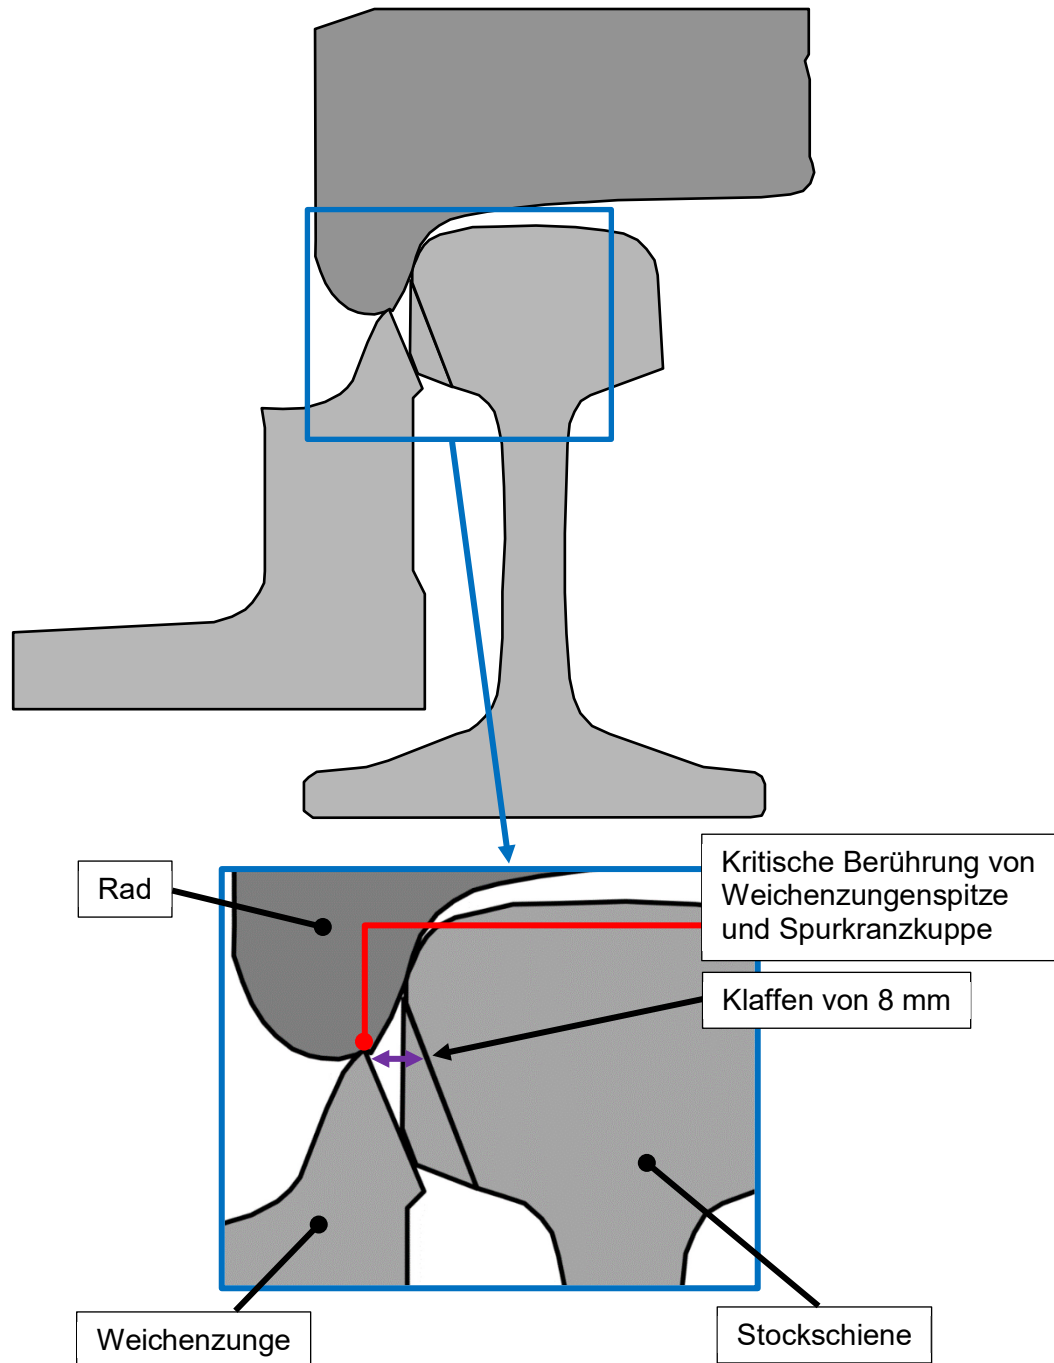
**Abbildung 52:** Kritische Kontaktsituation zwischen Rad und Schiene im Bereich der Weichenzungenspitze.
