# **Schlussbericht**

### **Sicherheitsuntersuchungsstelle SUST**

über die Entgleisung eines Güterzuges mit nachfolgender Kollision mit einem auf dem Nachbargleis stehenden Güterzug

Reg.-Nr. 2018081602

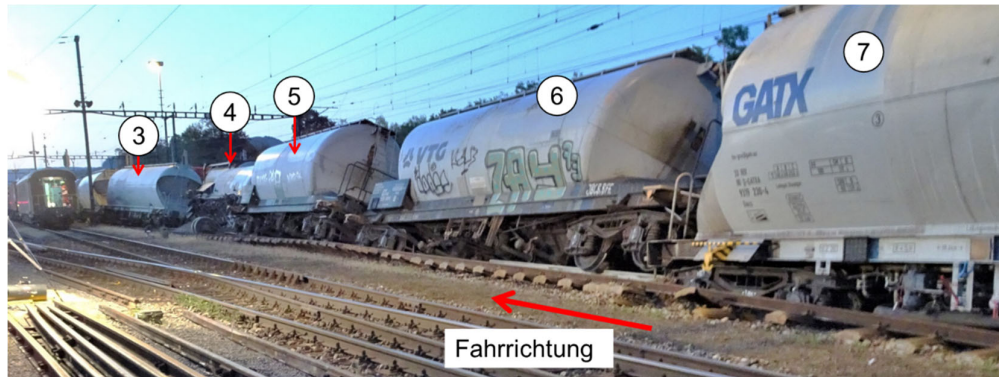
Die Entgleisung des Güterzuges 1 fand rund 27 m nach dem Weichenende der Doppelkreuzungsweiche 536 im Linksbogen zu Beginn des Gleises D63 statt. An dieser Stelle befand sich der erste von mehreren festgestellten Schienenbrüchen bei der in Fahrrichtung rechten Schiene. Mehrere Wagen entgleisten und ein Wagen kollidierte mit dem letzten Wagen des im benachbarten Gleis D62 stehenden Güterzuges 2 (Abbildungen 4 und 5). Eine Skizze der Unfallsituation ist der Abbildung 7 zu entnehmen.

**Abbildung 4:** Unfallstelle Gleis D63 bei Bahn-km 5.9; entgleiste Wagen 3, 4, 5, 6 und 7.

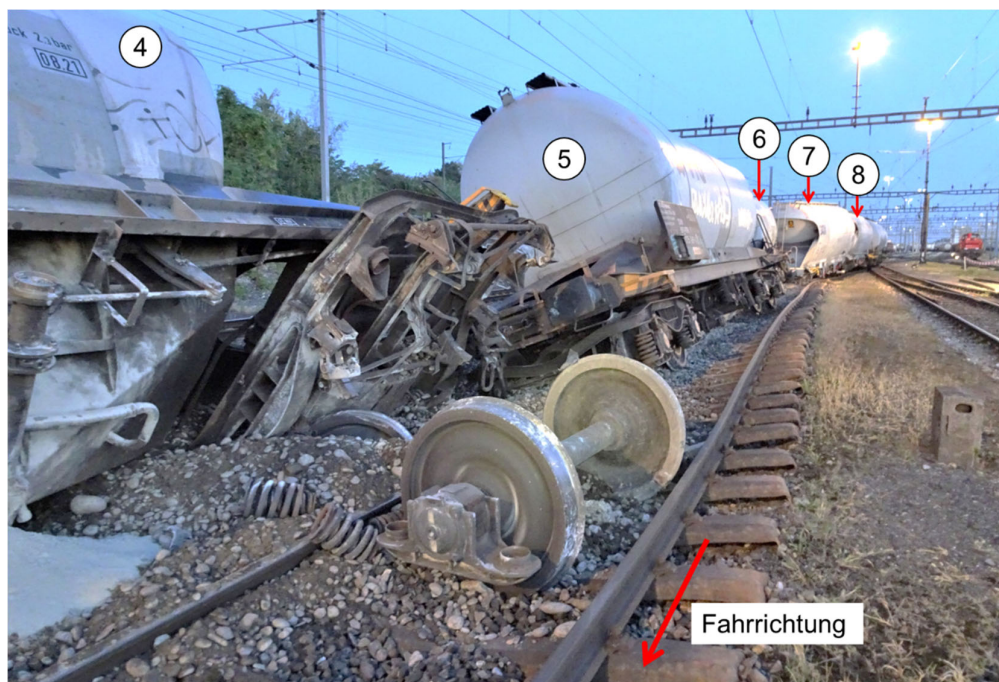
**Abbildung 5:** Unfallstelle Gleis D63 bei Bahn-km 5.9; entgleiste Wagen 4, 5, 6, 7 und der nicht entgleiste, aber beschädigte Wagen 8.

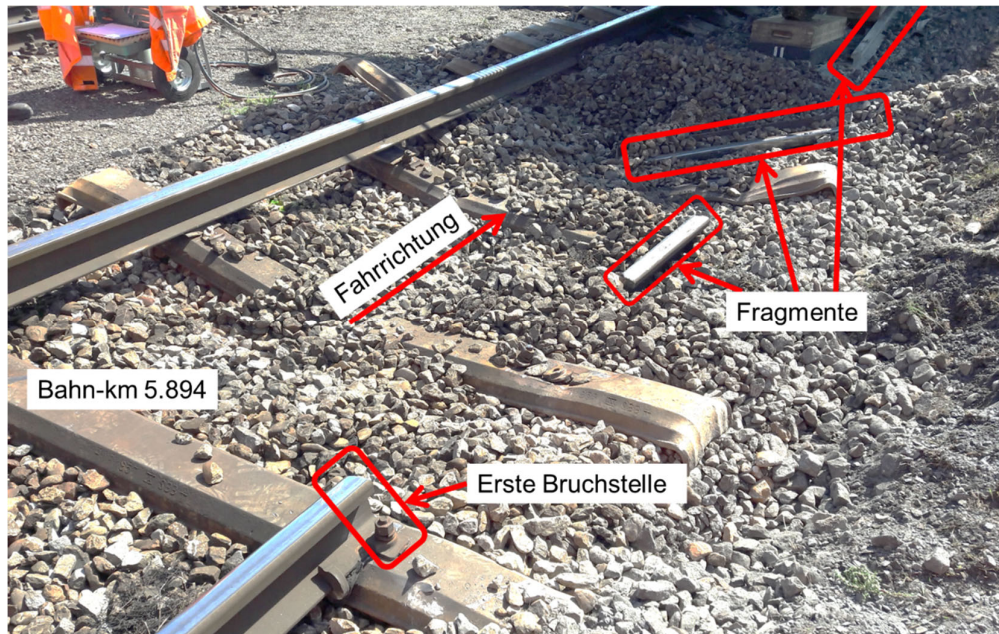
Die Fahrbahn im Bereich der Entgleisungsstelle im Gleis D63 wurde auf über 40 m teilweise stark beschädigt. Die in Fahrrichtung rechte Schiene ist im Bereich der Entgleisungsstelle in Stücke zerbrochen. Die Abbildung 6 zeigt die Situation bei der ersten Bruchstelle direkt nach dem Bergen der Güterwagen.

**Abbildung 6:** Erste Bruchstelle und einzelne Fragmente nach dem Bergen der Güterwagen.

Die in Fahrrichtung rechte Schiene (Aussenschiene) ist auf rund 15 m in acht Stücke zerbrochen. Der erste Schienenbruch befindet sich bei Bahn-km 5.894 und liegt auf einer Schwelle am Ende der dazugehörigen Schienenbefestigung. Bei den meisten Schienentrümmerstücken wiesen die Bruchstellen rötlich oxidierte Bereiche im Schienenkopf auf.

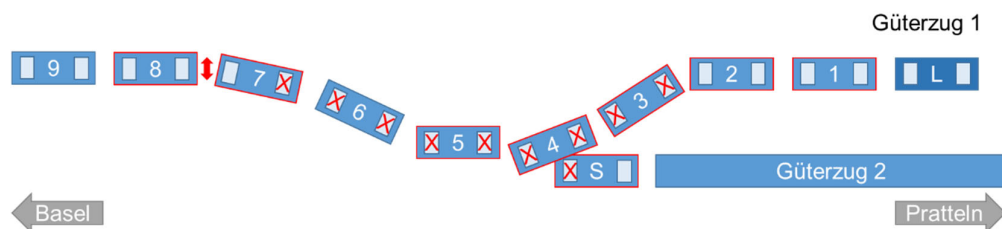
Beim Güterzug 1 waren an den Radsätzen der ersten beiden Wagen in Fahrrichtung auf der rechten Seite Schlag- und Aufkletterspuren ersichtlich. Die Wagen 3, 4, 5 und 6 entgleisten mit allen vier Achsen und wurden stark beschädigt. Der Wagen 7 ist nur mit den beiden vorderen Achsen entgleist. Der entgleiste Wagen 4 kollidierte mit dem letzten Wagen des im Gleis D62 stehenden Güterzuges 2. Durch diese Kollision wurde die Silowand des Wagens 4 aufgeschlitzt und Ladegut (Zement) konnte entweichen.

Beim Güterzug 2 entgleisten als Folge der Kollision durch den Güterzug 1 die hinteren beiden Achsen (1 Drehgestell) des letzten Wagens. Dieser Wagen wurde stark beschädigt.

**Abbildung 7:** Betroffene Fahrzeuge in Gleis D63 (Güterzug 1) und Gleis D62 (Güterzug 2). Rot umrandet sind die beschädigten Fahrzeuge.

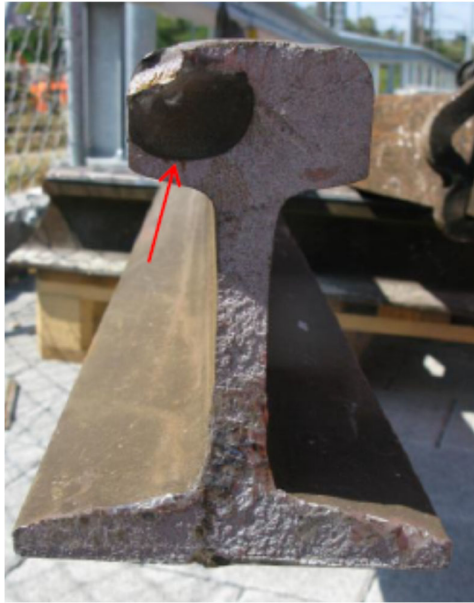
Eine erste Besichtigung der Schienenfragmente erfolgte vor Ort am 20. August 2018. Vertreter von SBB I, SSC und SUST stellten fest, dass die meisten Bruchflächen vertikal ausgerichtet sind. Auffällig sind die bei allen vertikalen Bruchflächen im seitlichen Schienenkopf in unterschiedlichen Grössen ausgebildeten Anrisszonen. Sie sind teilweise metallisch glänzend oder mit Oxiden (Rost) belegt (Abbildungen 9 und 10). Der Schienenkopf zeigt auf der Seite der Anrisse (Fahrkantenseite) starke Verschleisspuren wie Head Checks und Überwalzungen (Lippen) (Abbildung 11).

**Abbildung 9:** Dunkle Anrisszone seitlich im Schienenkopf (roter Pfeil).

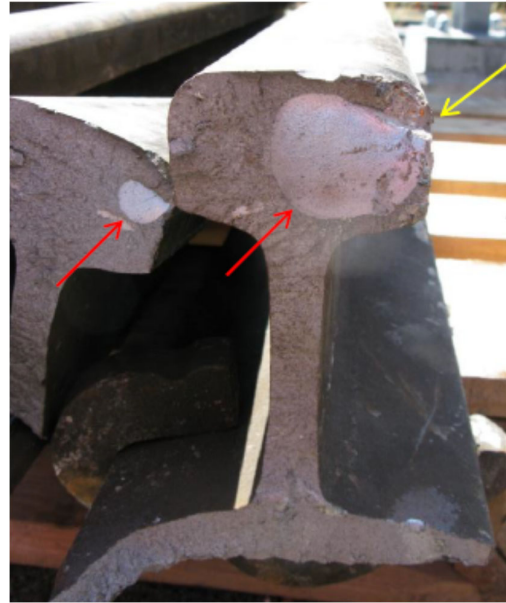
**Abbildung 10:** Metallisch glänzende Anrisszone im Schienenkopf (roter Pfeil) und Lippe am Schienenkopf (gelber Pfeil).

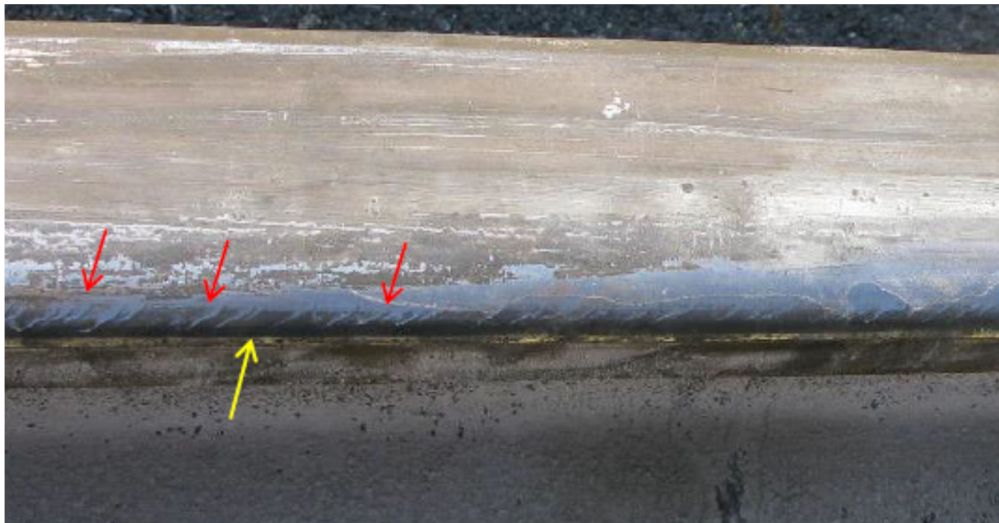
**Abbildung 11:** Head Checks (rote Pfeile) oberhalb der Lippe (gelber Pfeil).

- Profilmessungen zeigen eine einseitige Abnutzung des Schienenkopfs gegenüber dem Ausgangsprofil.
- Der Schienenkopf zeigt auf der Seite der Anrisse (Fahrkantenseite) starke Verschleisspuren wie Head Checks und Überwalzungen (Lippen).

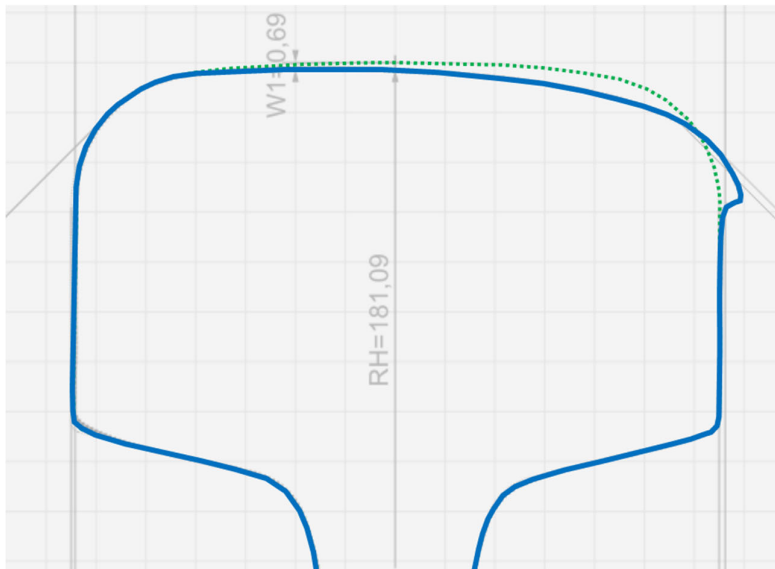
Das Schienenprofil wurde von SBB I mit einem Lasermesssystem an mehreren Stellen ausgemessen. In Abbildung 13 ist das gemessene Profil nahe der Bruchposition 1 (Anlage 1, Abbildung 20) in Blau dargestellt. Zum Vergleich ist das Ausgangsprofil in Grün abgebildet. Gut erkennbar ist die Abnutzung sowie die ausgeprägte Lippenbildung auf der Fahrkantenseite.

**Abbildung 13:** Gemessenes Schienenprofil bei Bruchposition 1.

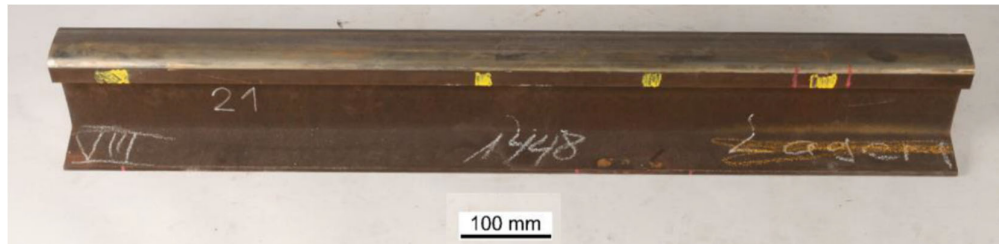
Mit der Phased-Array-Methode konnten die bereits zuvor mit der herkömmlichen Methode festgestellten Rissanzeigen (Kap. 1.11.1.3) bestätigt und enger lokalisiert werden. Zusätzlich festgestellte Rissanzeigen wurden Gelb markiert (Abbildung 14).

**Abbildung 14:** Beispiel eines Abschnitts mit Rissanzeigen herkömmlich detektiert (Rot) und Rissanzeigen mittels Phased-Array-Methode detektiert (Gelb).

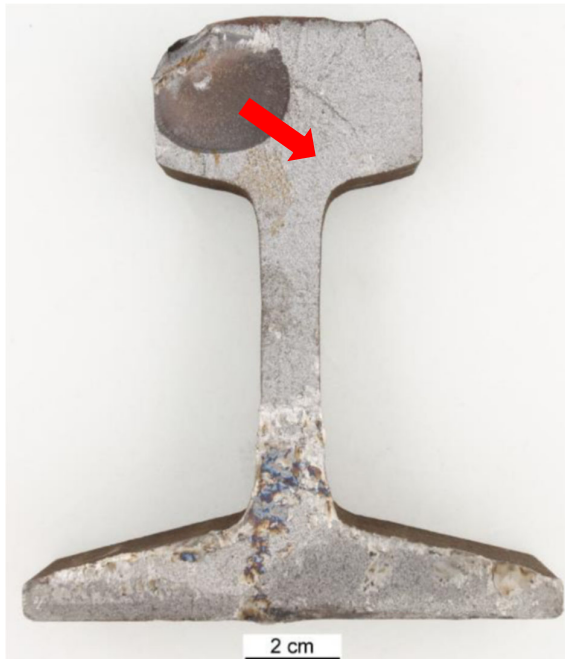
Bei allen acht vertikalen Brüchen konnte ein halbkreisförmiger Bruchausgangsbereich identifiziert werden. Es handelt sich dabei um eine relativ glatte Fläche seitlich im Schienenkopf auf der Fahrkantenseite (Abbildung 15). Die meisten Bruchausgangsbereiche sind mit dunklen Oxiden belegt. Zwei der Bereiche sind metallisch glänzend und weisen rastlinienartige Strukturen auf (Abbildung 16). Alle Bruchausgangsbereiche haben jeweils einen Initialriss hinter der späteren Bruchebene.

Mikroskopisch zeigen sich im Bruchausgangsbereich starke, sekundäre Beschädigungen. Die ursprüngliche Oberfläche des Anrisses ist verrieben. Dennoch lassen sich Anzeichen für einen Schwingungsriss in Form von Schwingungstreifen sowie parallel angeordneten Nebenrissen finden.

Die Restbruchfläche zeigt mikroskopisch die typischen Merkmale eines mikroduktilen Gewaltbruchs in Form von Spaltflächen mit verformten Graten.

**Abbildung 15:** Fläche der Bruchposition Nr. 3 (gemäss Anordnung in Anlage 1) mit dunklem Bruchausgangsbereich und davon ausgehendem Rissfortschrittslinien im Restbruch.

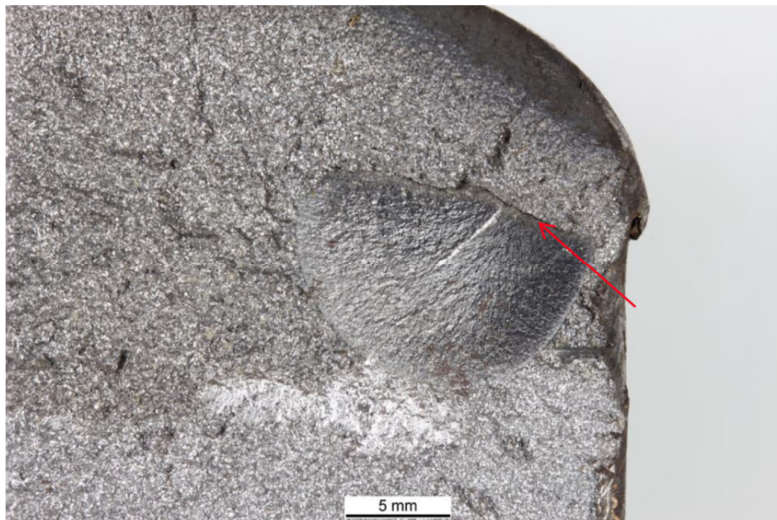
**Abbildung 16:** Ausschnitt der Bruchposition Nr. 8 (gemäss Anordnung in Anlage 1) mit kleinem Bruchausgangsbereich und Anzeichen eines Rissverlaufs ins Innere der Schiene.

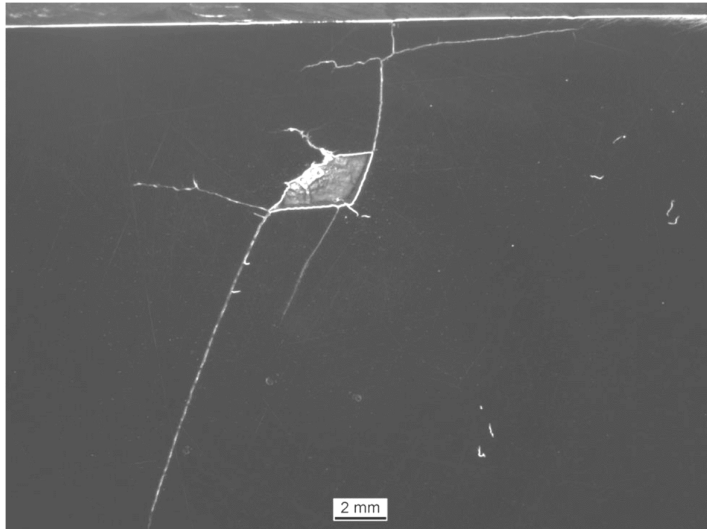
In der metallographischen Untersuchung wurden Risse erkannt, die im Innern des Schienenkopfs annähernd horizontal verlaufen, weiter innen nach oben und zur Bruchfläche hin nach unten abdrehen.

Ein polierter Mikroschliff macht ein Rissssystem erkennbar, das aus mehreren horizontalen Rissen besteht, die sich im Innern der Schiene jeweils nach oben und

unten verzweigen (Abbildung 17). Der Hauptriss liegt ca. 7 mm unterhalb der Fahrfläche.

**Abbildung 17:** Rissystem nahe der Bruchfläche 5.

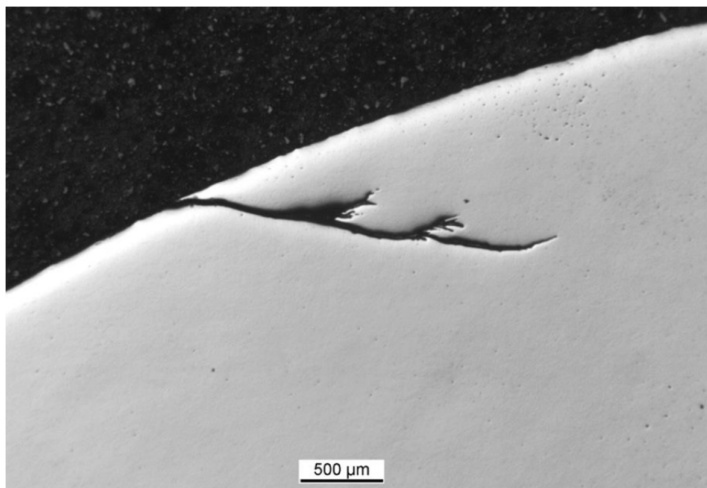
Der klaffende Riss eines typischen Head Checks reicht bis in eine Tiefe von ca. 2.5 mm (Abbildung 18).

**Abbildung 18:** Polierter Mikroschliff bei Schnitt durch Head-Check im Fragment Nr. 20.

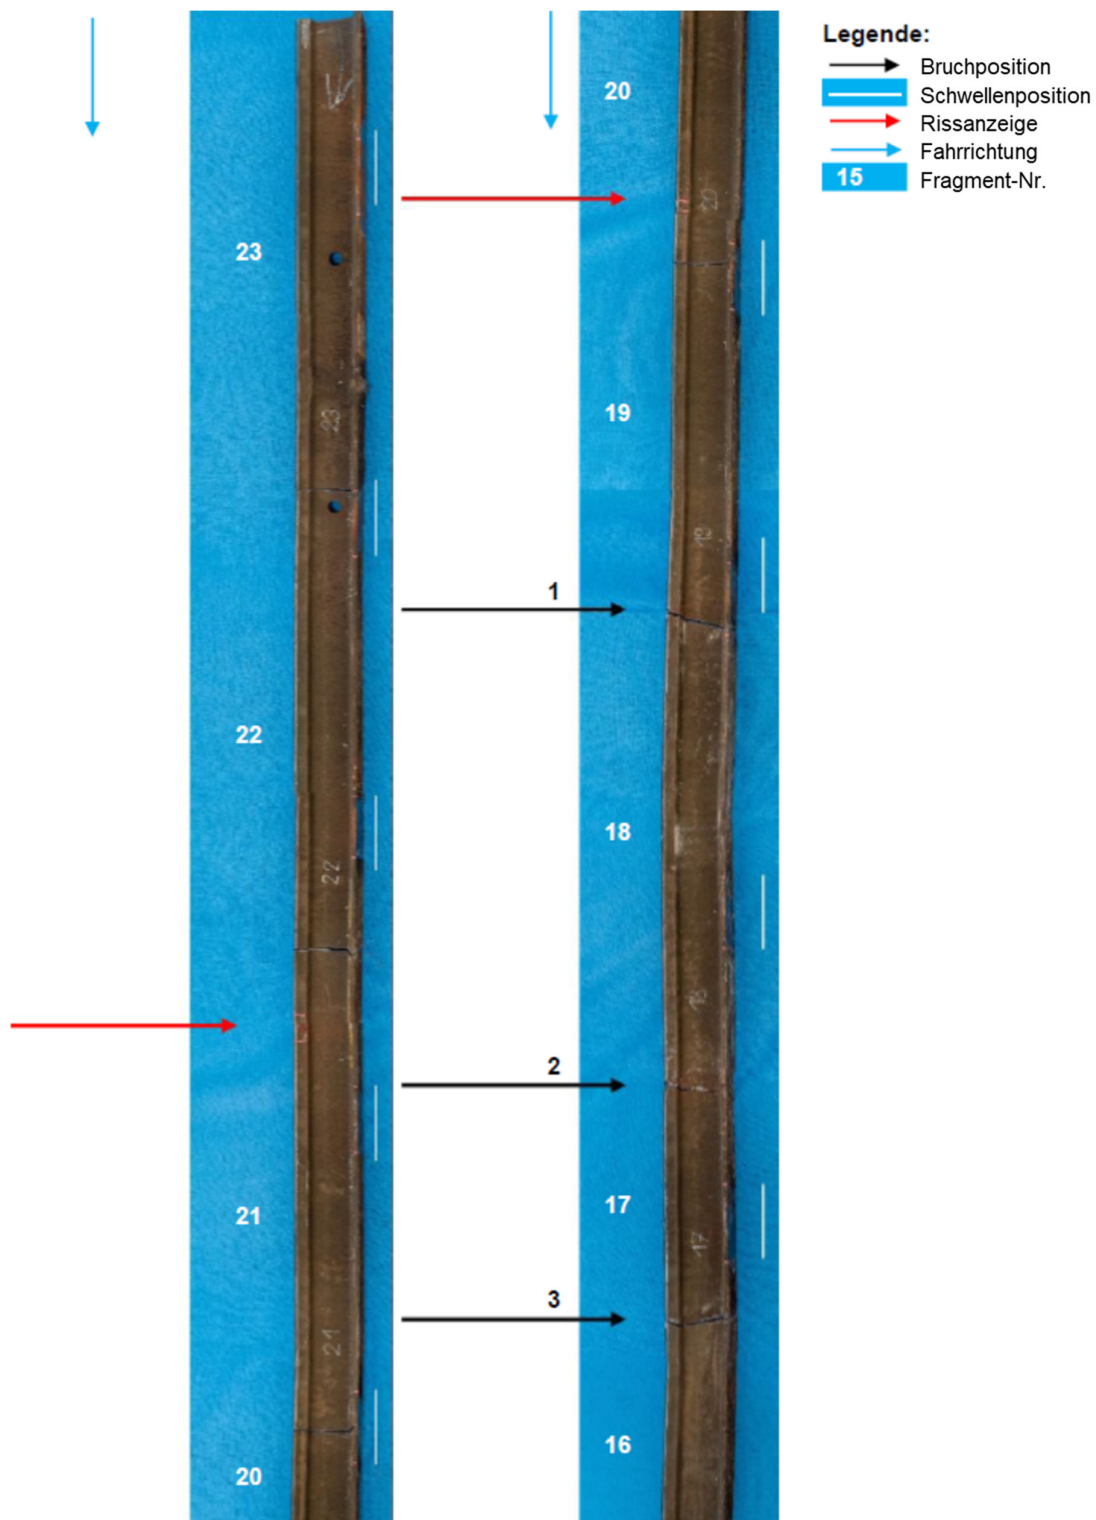
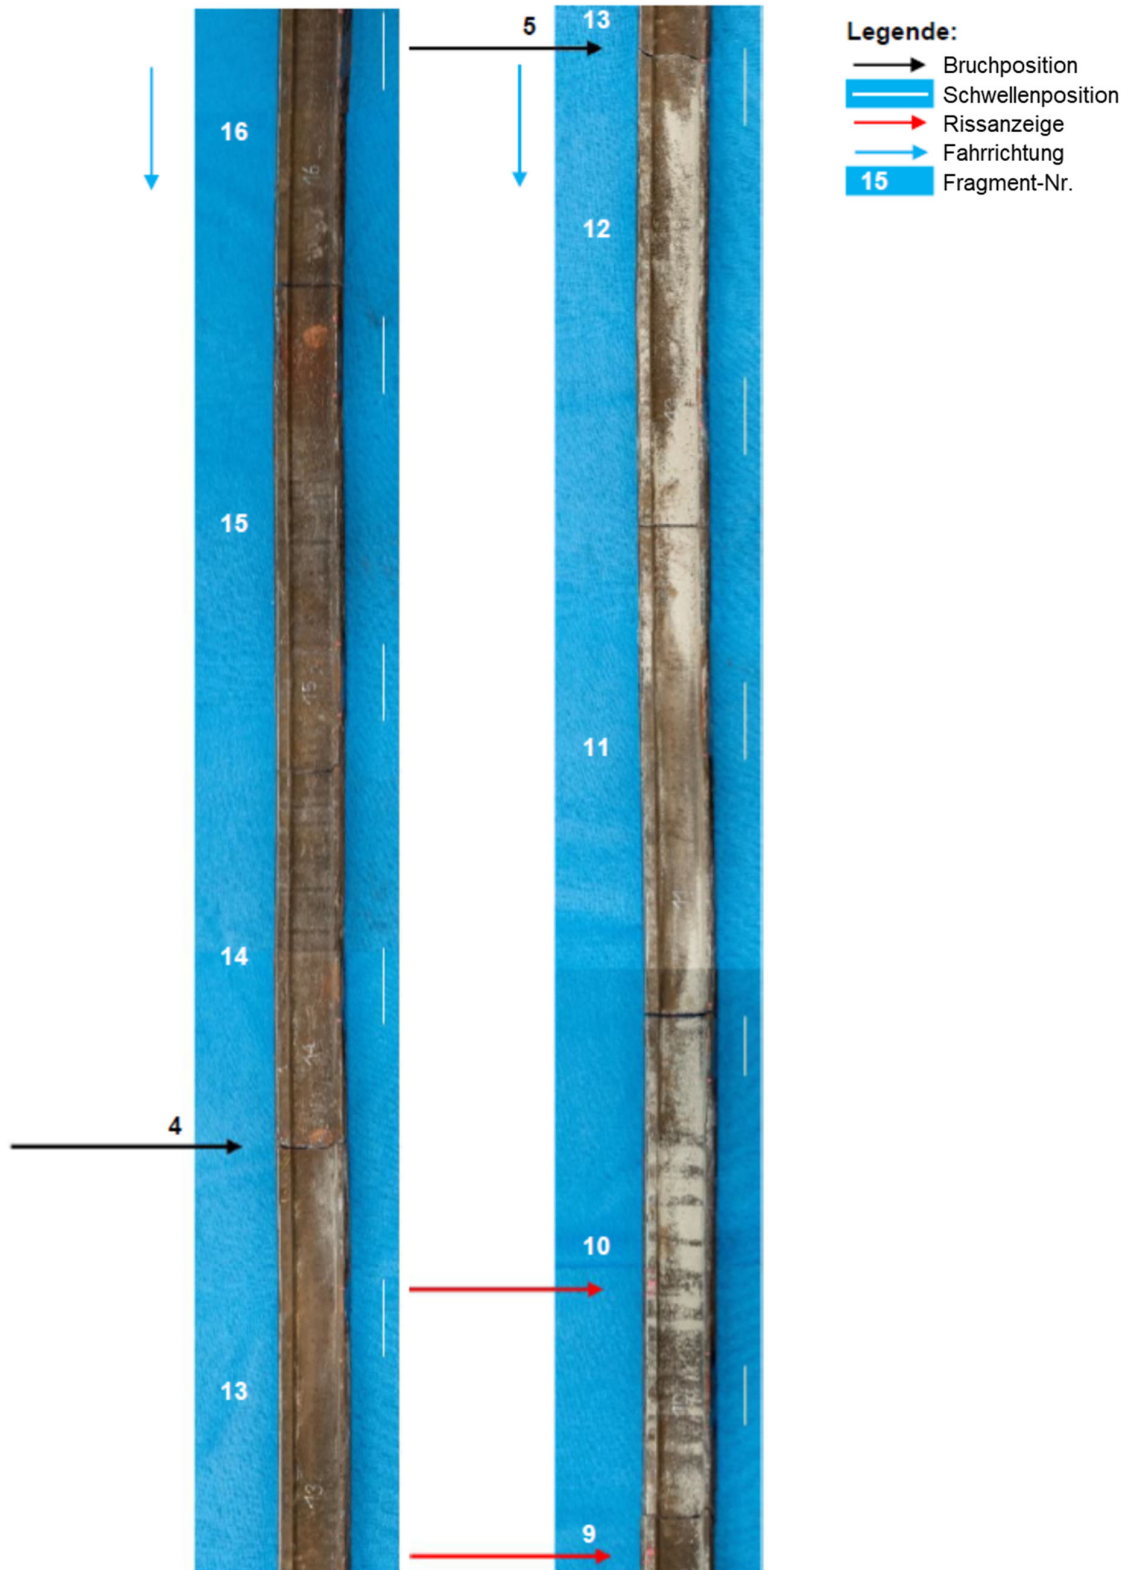
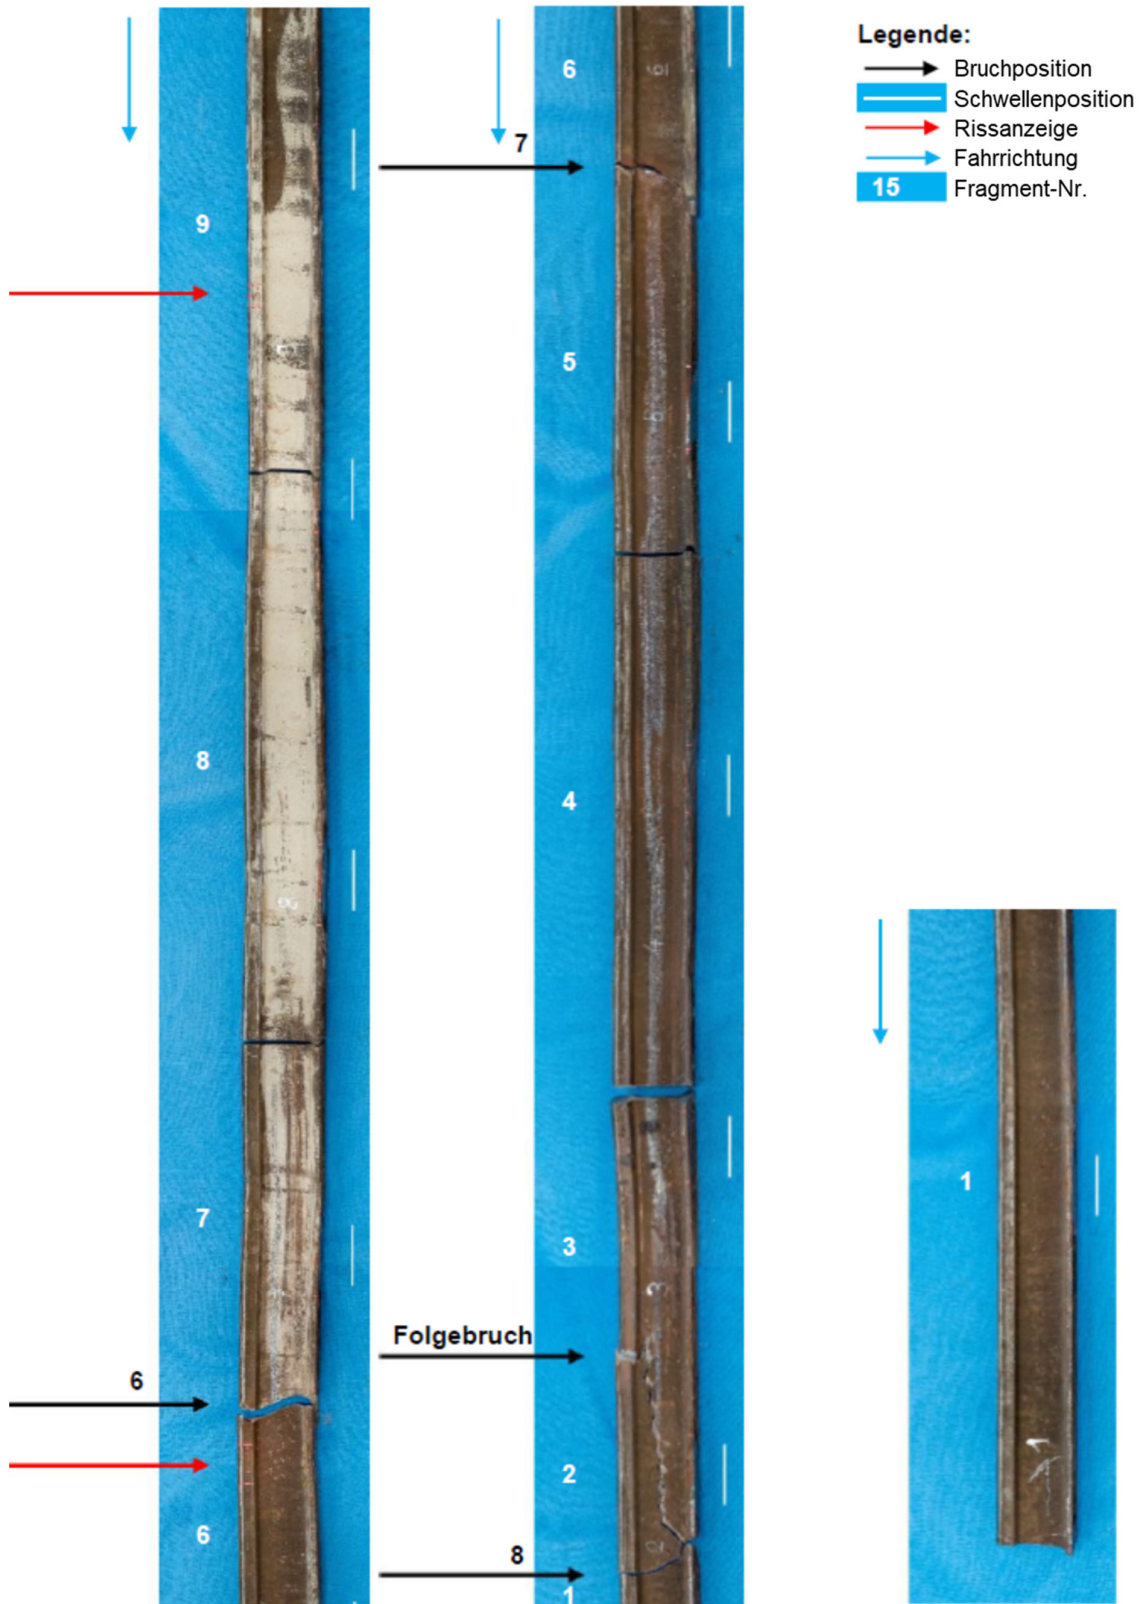
### Schienefragmente

In der Anlage 1 sind die Schienenfragmente mit einer Gesamtlänge von rund 15 m in der Seitenansicht abgebildet. Die 23 Fragmente sind entgegen der Fahrrichtung von 1 bis 23 nummeriert. Die Bruchpositionen sind in Fahrrichtung von 1 bis 8 nummeriert und mit schwarzen Pfeilen gekennzeichnet. Die mit dem Hand-Ultraschallmesssystem vor Ort festgestellten Rissanzeigen sind mit roten Pfeilen markiert (siehe 1.11.1.3). Die Trennschnitte für den Transport sind nicht markiert.

Mit einem Ultraschallmesssystem (Abbildung 12) prüfte ein Mitarbeiter von SBB I die Schienenfragmente auf innere Fehler im seitlichen Schienenkopf. Durch Abkippen des Prüfgeräts wurden mehrere leichte Rissanzeigen am seitlichen Schienenkopf detektiert und auf den Schienenfragmenten markiert (Anlage 1, Abbildungen 20-22, rote Pfeile).
