# **Schlussbericht**

über die Entgleisung eines Kessel-  
wagens

vom 5. Juli 2018

in Eglisau (ZH)

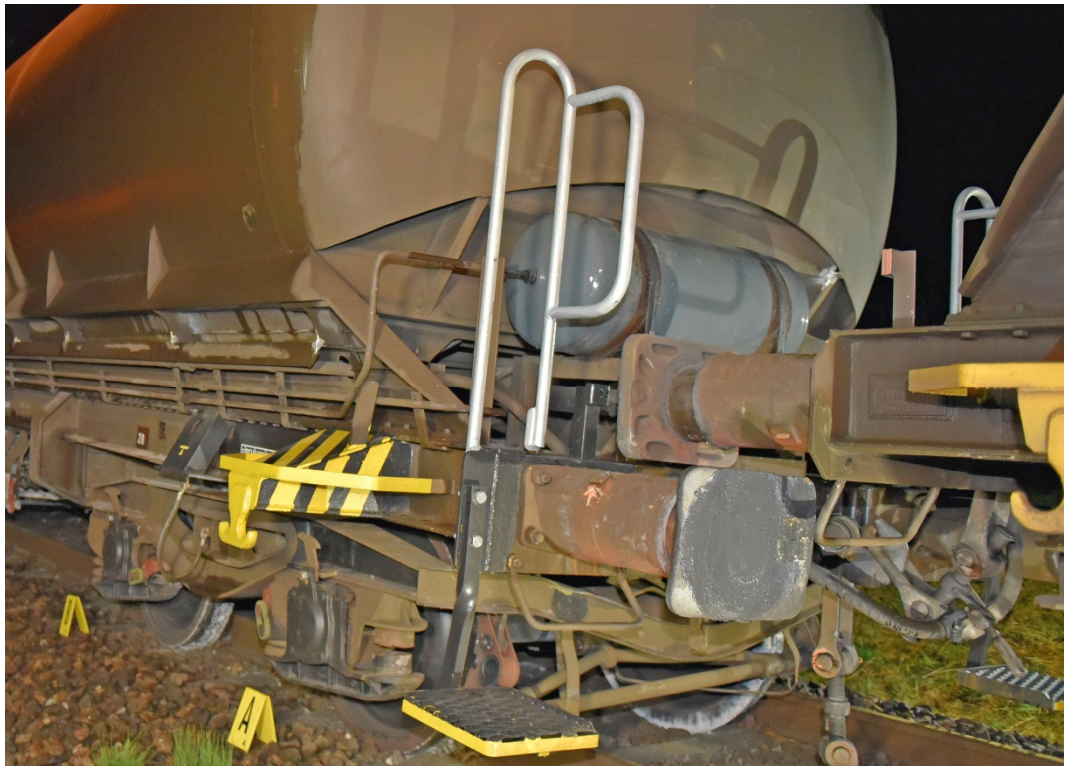
**Abbildung 3:** Entgleistes Drehgestell des fünften Kesselwagens (Quelle: Kantonspolizei Zürich).

Das erste Drehgestell des entgleisten Kesselwagens wurde stark beschädigt.

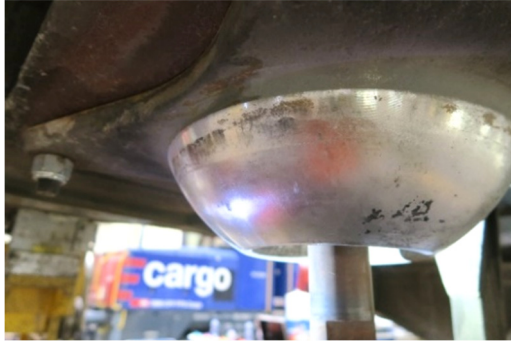
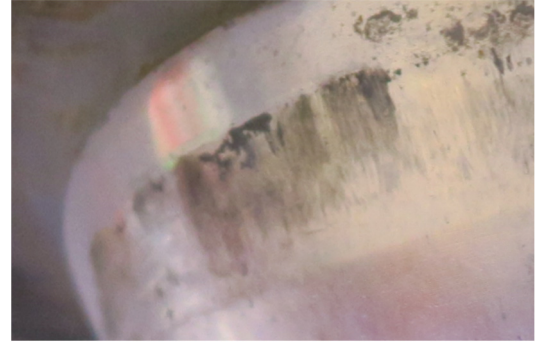
Der vordere Drehzapfen zum Drehgestell 1 (DG 1) war in neuwertigem Zustand und wies keine Abnutzungsspuren auf. Der hintere Drehzapfen zum Drehgestell 2 (DG 2) wies im oberen Bereich Rillen bis zu einer Tiefe von ca. 1 mm auf (Abbildung 6 und Abbildung 7).

**Abbildung 6:** Drehzapfen zum Drehgestell 2 mit Reibungsspuren aussen.

- Bei der Instandhaltung wurden beide Drehzapfen neu eingebaut. Beim entgleisten Drehgestell wies der Drehzapfen Rillen auf, die nach nur ca. 3000 km entstanden sind. Sie sind die Folge einer übermässigen Reibung zwischen dem Drehzapfen und der Drehpfanne. Die aussergewöhnliche Bewegung des Drehzapfens ist auf die nicht korrekte Befestigung des Drehzapfens zurückzuführen. Beschädigungen der Paarung Drehzapfen-Drehpfanne führen zu einem erhöhten Ausdrehwiderstand des Drehgestells.

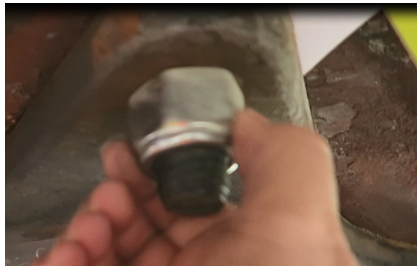
Eine der vier Befestigungsschrauben des Drehzapfens 2 war lose (Abbildung 8).

**Abbildung 8:** Lose Befestigungsschraube; Drehzapfen 2.

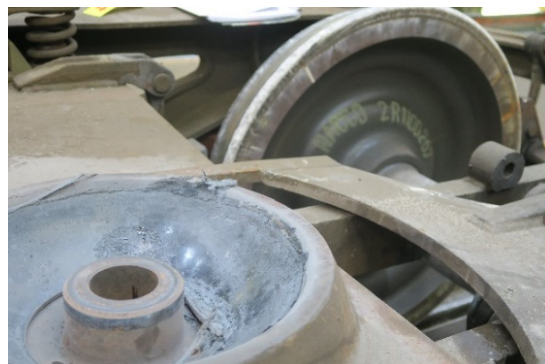
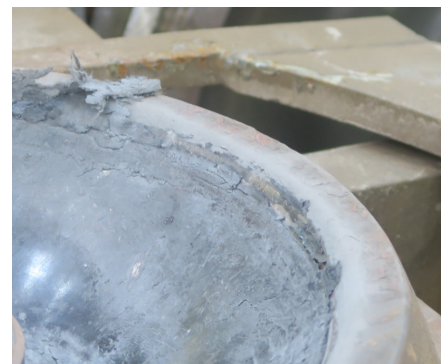
Die Kunststoffgleiteinlage der Drehpfanne des vorderen Drehgestells (DG 1) wies im oberen Bereich Schleifspuren auf. Das Kunststoffmaterial wurde fein geschliffen und teilweise zu Staub reduziert (Abbildung 9 und Abbildung 10).

**Abbildung 9:** Beschädigte Kunststoffgleiteinlage der Drehpfannen und metallische Schleifspuren im oberen Bereich der Drehpfanne.

- Die Kunststoffgleiteinlage der Drehpfanne des vorderen Drehgestells ist feingeschliffen und teilweise zu Staub reduziert. Solche Beschädigungen können nicht plötzlich entstehen. Daher sind solche Schäden nicht als Folge der Entgleisung zu betrachten. Die vorhandenen Rillen auf den Gleitplatten führen ebenfalls zu einem erhöhten Ausdrehwiderstand des Drehgestelles.

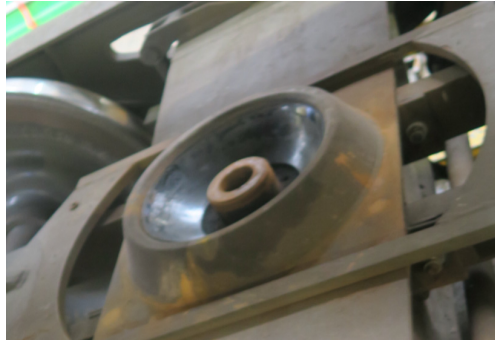
- Hinteres Drehgestell, Drehgestell 2  
Die Kunststoffgleiteinlage der Drehpfanne des hinteren DG 2 war in neuwertigem Zustand (Abbildung 11).

**Abbildung 11:** Kunststoffgleiteinlage der Drehpfannen DG 2.

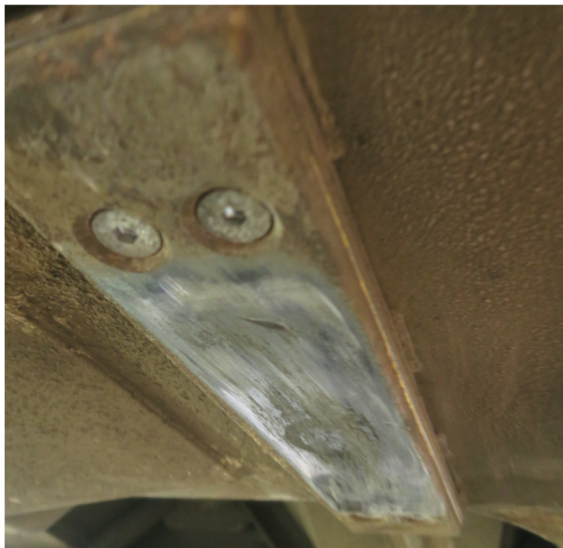
Die Stahlgleitplatte des Wagenuntergestells (DG 1, rechts) wies Rillen auf (Abbildung 12). Die referenzierende Kunststoffgleitplatte des Drehgestells (DG 1, rechts) wies ebenfalls Rillen auf (Abbildung 13).

**Abbildung 12:** Stahlgleitplatte am Wagenuntergestell (DG 1, rechts).

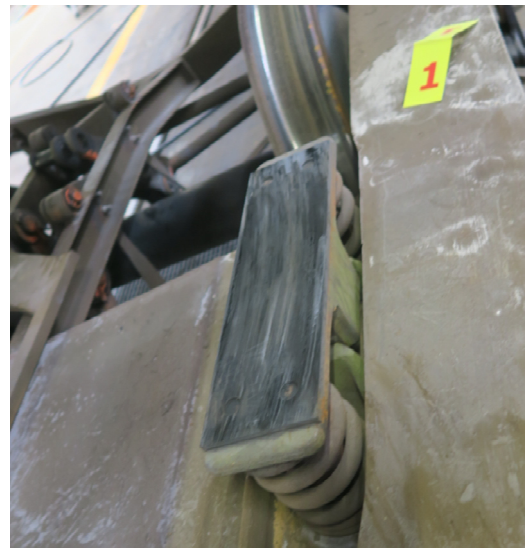
**Abbildung 13:** Kunststoffplatte im Drehgestell 1, rechts.

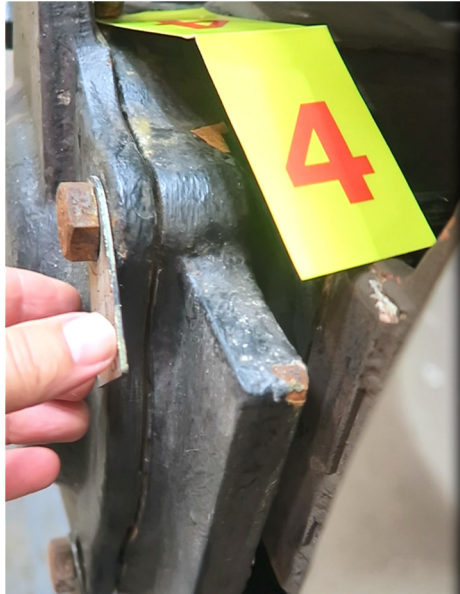
Beim Achslagergehäuse 2 rechts konnten alle vier Schrauben von Hand gelöst werden. Der Deckel lag nicht dicht am Achslagergehäuse an. Auf der oberen Seite war ein Spalt von ca. 2 mm sichtbar (Abbildung 14).

**Abbildung 14:** Achslagerdeckel 2 rechts.

- Der Achslagerdeckel der Achse 2 rechts lag nicht am Achslagergehäuse. Die Schrauben waren nicht korrekt angezogen. Diese Unregelmässigkeit ist keine Folge der Entgleisung, sondern die Folge einer mangelhaften Instandhaltung.
- Die Befestigungsschrauben und die selbstsichernde Mutter der zwei Nothalterungsträger der Bremsgestänge wurden bei der Instandhaltung neu eingebaut. Zwei davon (Achse 3) waren nicht angezogen. Die Gewinde der Schrauben wiesen starke Abnutzungsspuren auf. Daher sind solche Schäden nicht als Folge der Entgleisung zu betrachten, sondern die Folge einer mangelhaften Instandhaltung.

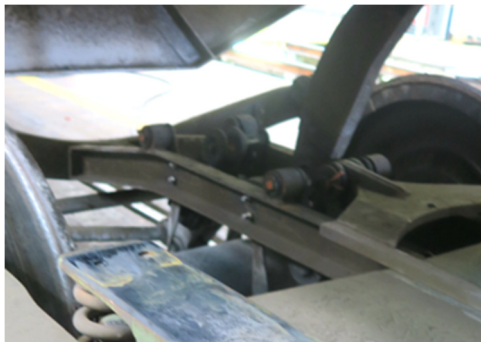
Die acht Befestigungsschrauben und die selbstsichernde Mutter der zwei Nothalterungsträger der Bremsgestänge beim hinteren Drehgestell wurden bei der Instandhaltung neu eingebaut. Zwei Befestigungsschrauben bei der Achse 3 waren nicht angezogen. Die Gewinde der Schrauben wiesen starke Abnützungsspuren auf (Abbildung 16). Die VPI-Norm schreibt kein Anzugsmoment für diese Schraube vor. Die SNCF Norm schreibt ein Anzugsmoment von 31 Nm vor.

**Abbildung 15:** Nothalterungsträger des Bremsgestänges.

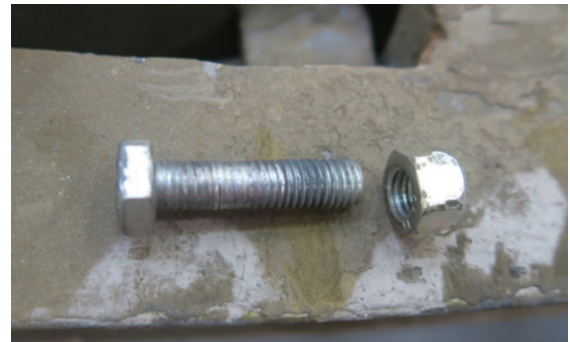
**Abbildung 16:** Befestigungsschraube des Nothalterungsträgers der Bremsgestänge, Gewinde abgenützt.

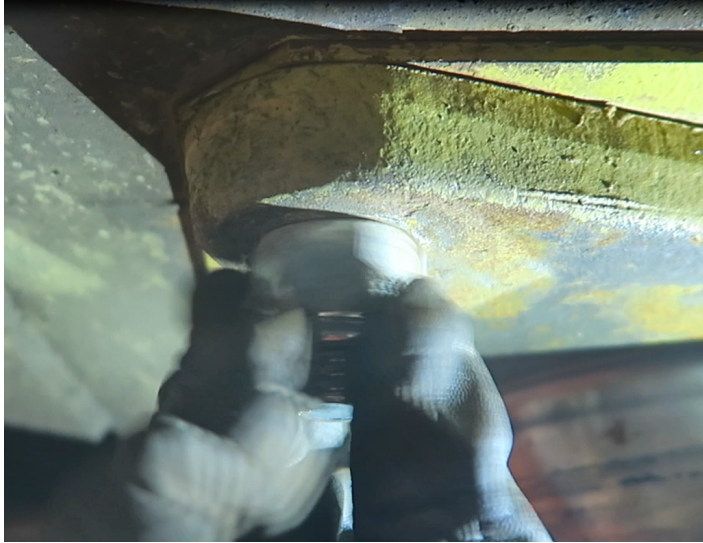
Die zwei Drehzapfen waren in neuwertigem Zustand. Die vier Stahlgleitplatten des Wagenuntergestells waren in Ordnung. Von den vier Befestigungsschrauben des hinteren Drehzapfens des Drehgestells 2 war eine Schraube lose (Abbildung 17), zwei wiesen ein Anzugsmoment von 100 Nm auf und die vierte Schraube wies ein

Anzugsmoment von 900 Nm auf. Das für diese Schrauben vorgeschriebene Anzugsmoment beträgt 500 Nm.

**Abbildung 17:** Drehzapfen 2, lose Befestigungsschraube. Ausschnitt aus einem Video.

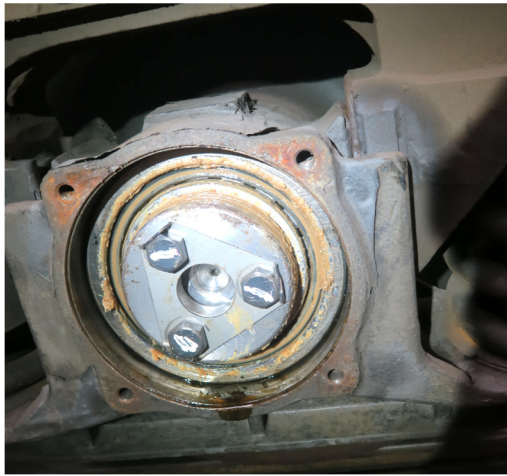
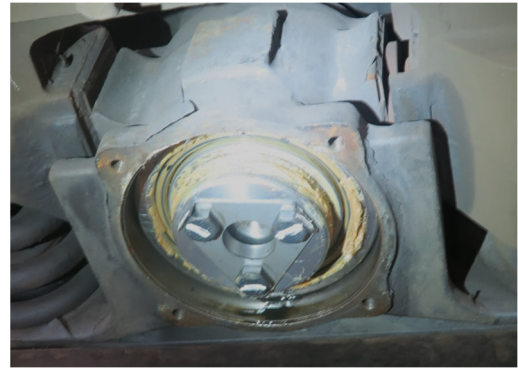
Alle acht Achslagergehäuse wiesen Erwärmungs- und Oxydationsspuren auf. Das Fett hatte sich zum Teil zu Öl zersetzt (Abbildung 18 und Abbildung 19).

Alle acht Achslagergehäuse wiesen Erwärmungs- und Oxydationsspuren auf. Solche Spuren deuten darauf hin, dass alle Achslager überhitzt wurden. Bei der Demontage der Achslager konnte festgestellt werden, dass das Fett zum Teil zu Öl zersetzt wurde. Zudem wies das Fett einen Farbunterschied zwischen dem vorderen und hinteren Rollenlager auf. Die Fettanalyse zeigte einen hohen PQ Index unter Berücksichtigung des Eisengehaltes, was auf einen starken Verschleiss nicht oxidativer Herkunft hindeutet. Auch stimmte die Konsistenz des Fettes nicht mit der Fettbezeichnung, die auf den Radsatzmarken aufgedruckt war, überein. Bei Inveho Ferifos (UFF) wird einzig Fett vom Typ «Schell GadusRail S3 EUFR» für die Achslagergehäuse verwendet. Die Farbe dieses Fett ist hellbraun.

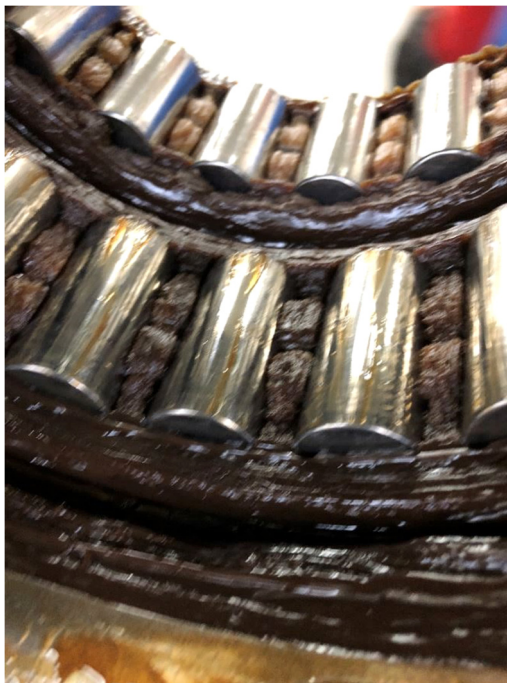
Bei der Demontage der Lager der Achsen 2 bis 4, wies das Fett einen Farbunterschied auf. Das Fett des vorderen Rollenlagers wies eine gelb-weiße Farbe auf (Abbildung 20). Das Fett des hinteren Rollenlagers wies eine dunkelbraune Farbe auf. Die Fettreste auf dem Achswellenschenkel wiesen passend zu den Rollenlagern die gleichen Farbunterschiede auf (Abbildung 21).

**Abbildung 20:** Rollenlager von Achse 2, rechts.

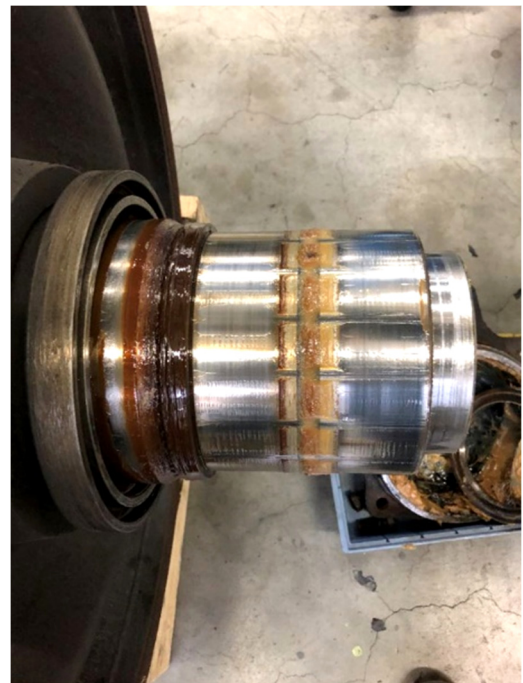
**Abbildung 21:** Achswellenschenkel von Achse 2, rechts.

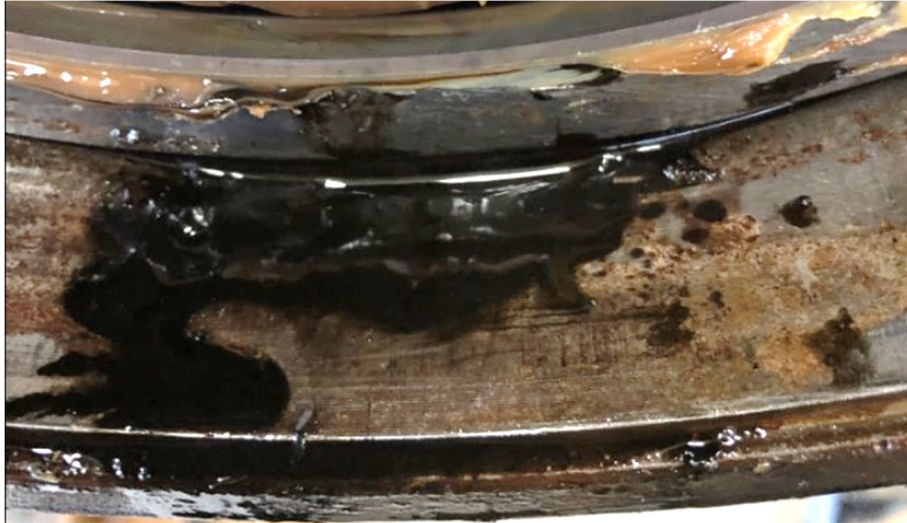
Die Achse 4, rechts, wies im unteren Bereich des Achslagerdeckels Ölaustritt auf (Abbildung 22).

**Abbildung 22:** Achse 4, rechts, Ölaustritt, Detail im unteren Bereich des Achslagergehäuse nach der Öffnung des Deckels.

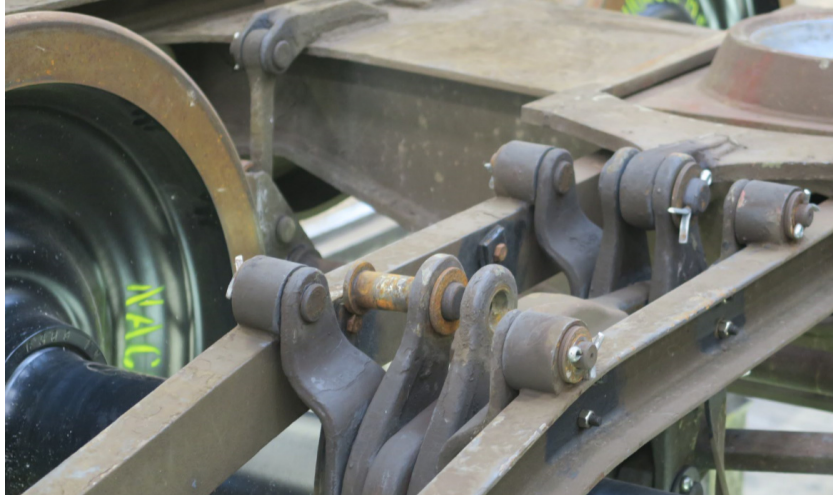
Die Bolzen der Bremsgestänge wurden bei der Montage nicht geschmiert (Abbildung 23). Alle Splinte waren neu.

**Abbildung 23:** Bolzen der Bremsgestänge ohne Schmierung.

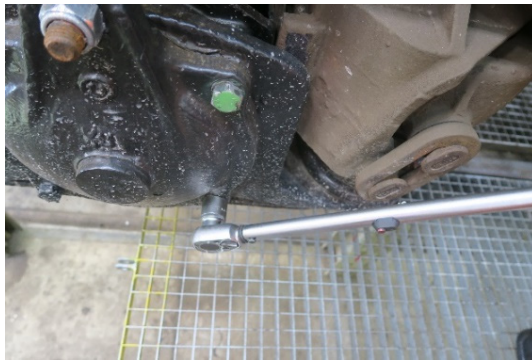
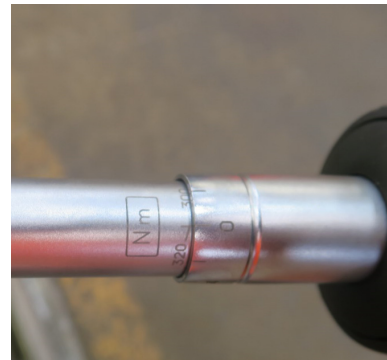
Alle 32 Achslagerdeckelschrauben wiesen ein Anzugsmoment von 320 Nm auf (Abbildung 25). Das vorgeschriebene Anzugsmoment für solche Schrauben beträgt 128 Nm.

**Abbildung 25:** Gemessenes Anzugsdrehmoment von 320 Nm.
