The Rail Safety Inspection Office

Srážka vlaku IC 1358 s odlomenou částí hnacího drážního vozidla vlaku
R 685 na dráze železniční, celostátní, v železniční stanici Úvaly

Investigation Report of Railway Accident

Collision of long distance passenger train No. 1358 with broken off part of
locomotive of long distance passenger train No. 685 at Úvaly station

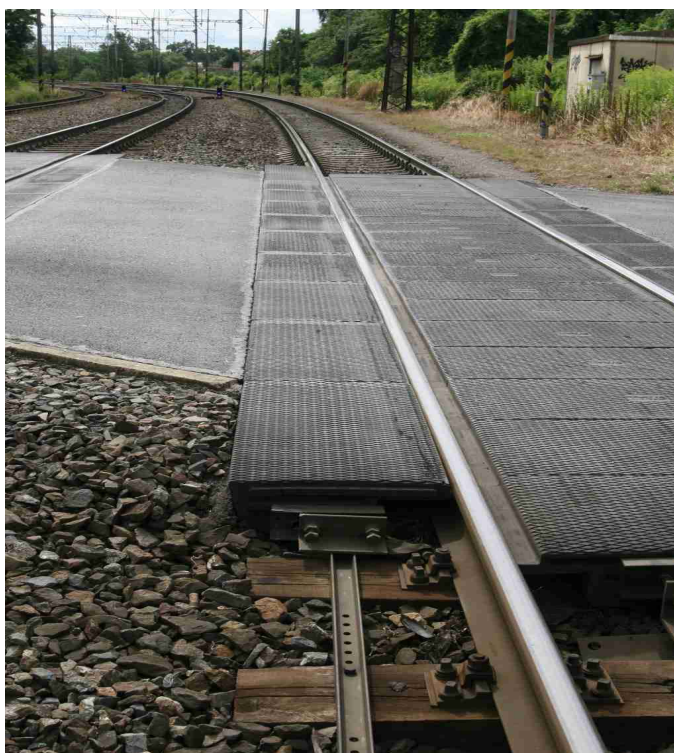
Obr. č. 1: Pohled na místo vzniku MU

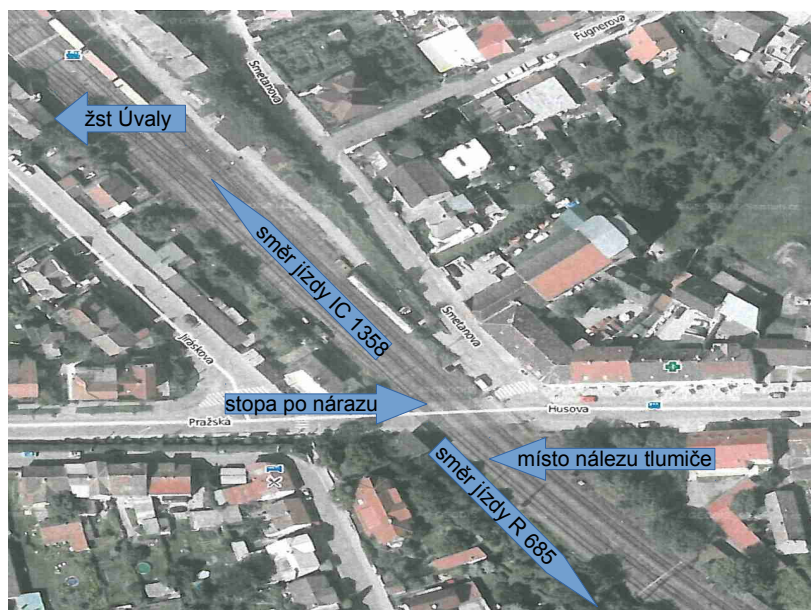
Obr. č. 2: Schéma místa MU

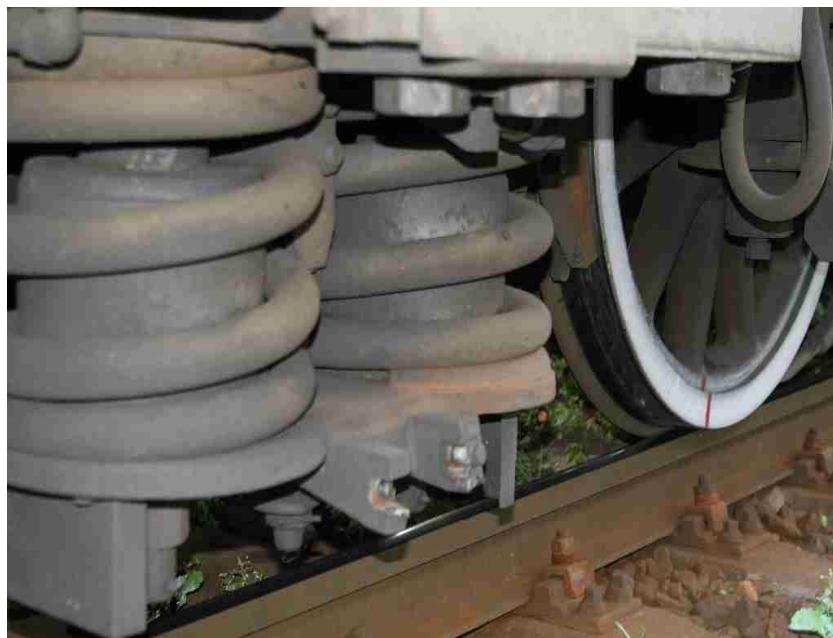
V 19:37 h dne 30. 7. 2013 vyjel VI ÚI Brno do žst. Brno hlavní nádraží k ohledání soupravy vlaku R 685. Na HDV 91 54 7 362 021-8 tohoto vlaku byla na prvním podvozku zjištěna absence tlumiče sekundárního vypružení. Byla pořízena fotodokumentace a zajištěno odstavení HDV do PJ Brno-Maloměřice k podrobné prohlídce následujícího dne.

Obr. č. 3: Chybějící tlumič sekundárního vypružení 1. podvozku

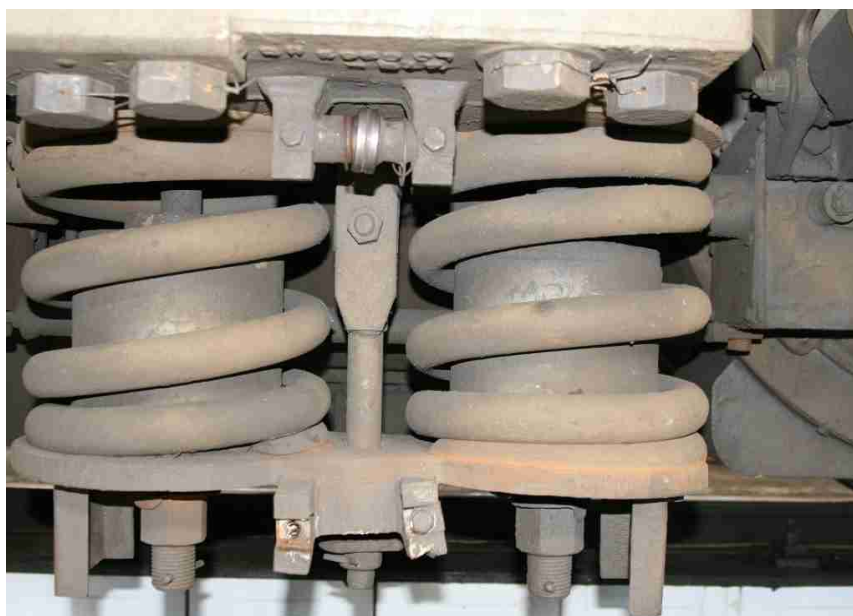
Obr. č. 4: Chybějící tlumič sekundárního vypružení 1. podvozku

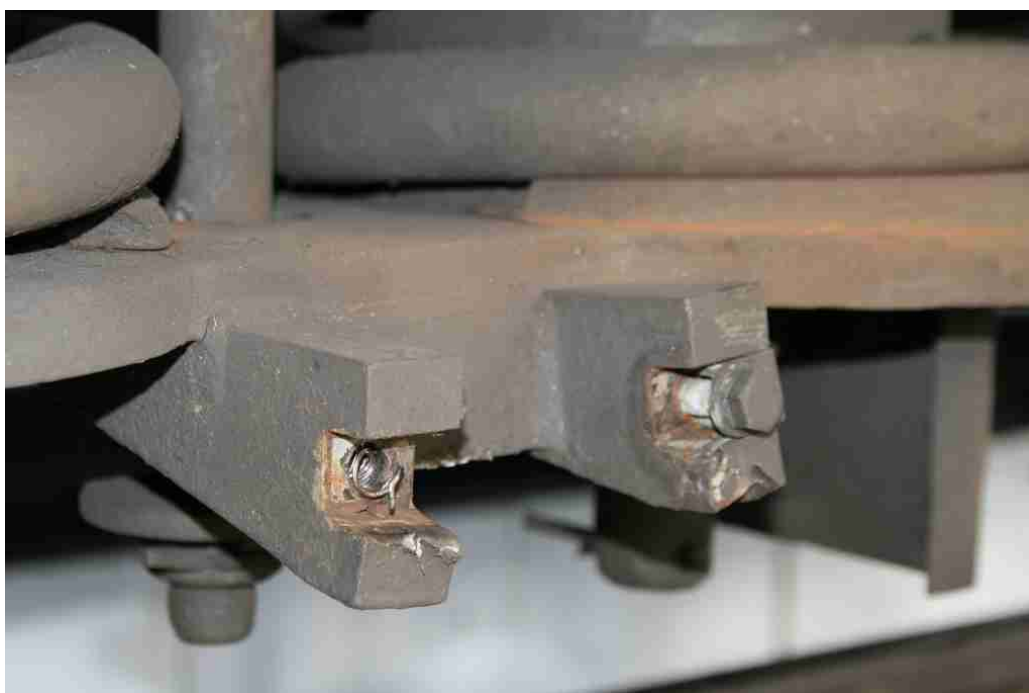
Komisionální prohlídkou technického stavu HDV 91 54 7 362 021-8, konanou dne 31. 7. 2013 v DKV Brno PJ Brno-Maloměřice, bylo zjištěno poškození dolní konzole tlumiče a nosiče sekundárního vypružení následkem uvolnění tlumiče z horní konzoly. Dále bylo vlevo ve směru jízdy zjištěno poškození laku a těsnění bočního okna 2. stanoviště strojvedoucího, vzniklé vymrštěním tlumiče po jeho uvolnění ze spodní konzole upevnění. Horní konzole upevnění tlumiče byla neporušena, včetně ložiska.

Obr. č. 5: Poškození dolní konzole tlumiče a chybějící nosič sekundárního vypružení
Zdroj: Drážní inspekce

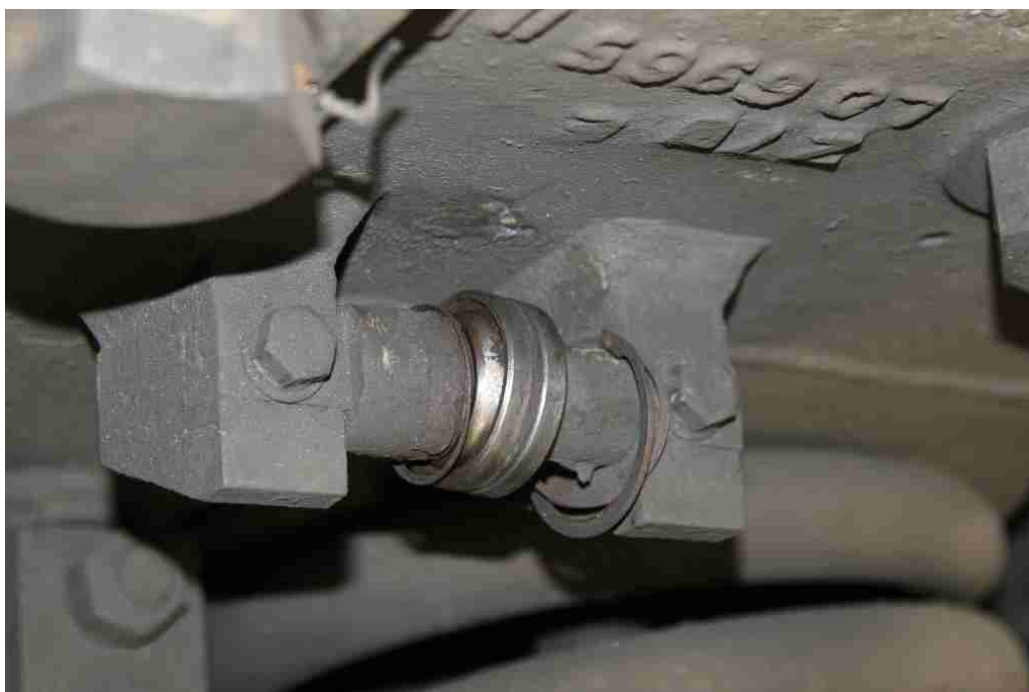
Obr. č. 6: Poškození horní konzole tlumiče
Zdroj: Drážní inspekce

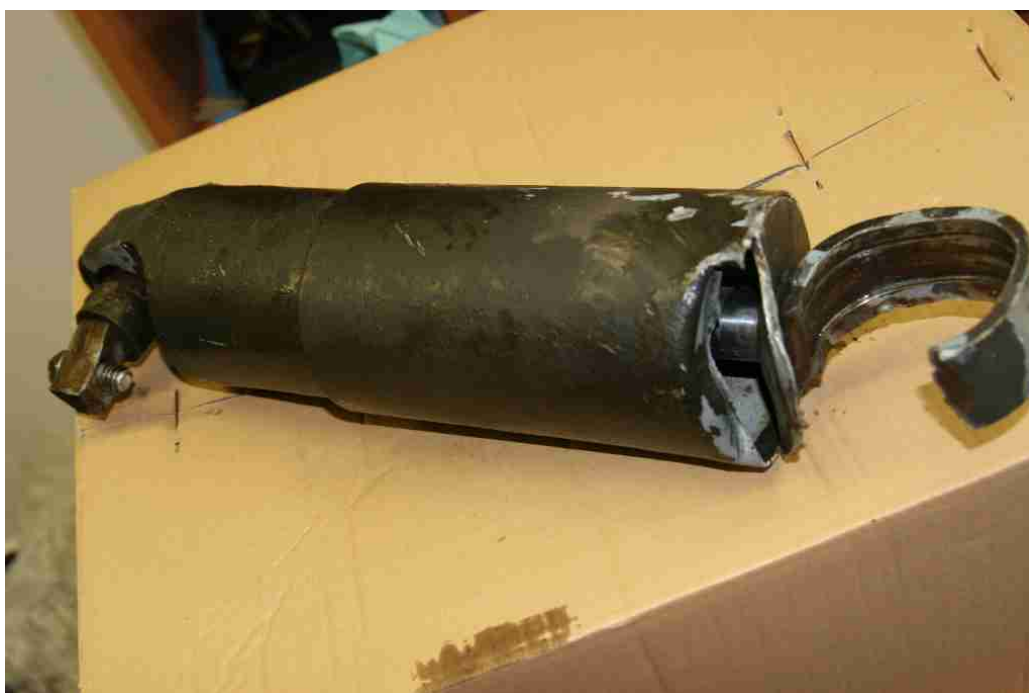
Prohlídkou na DI byla zjištěna materiálová vada (lom) horního oka tlumiče sekundárního vypružení podvozku HDV 91 54 7 362 021-8 vlaku R 685. Komisionální prohlídkou HDV vlaku R 685 bylo zjištěno poškození dolní konzole tlumiče a nosiče sekundárního vypružení následkem uvolnění tlumiče z horní konzole. Horní konzole upevnění tlumiče zůstala neporušená, včetně ložiska.

Obr. č. 7: Poškození tlumiče sekundárního vypružení

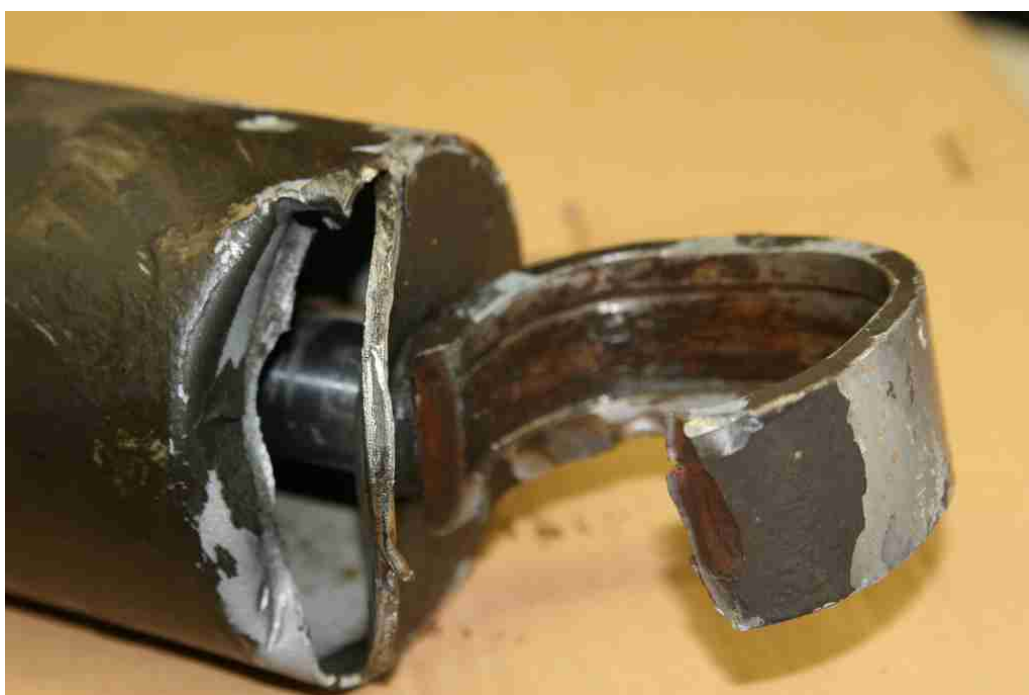
- materiálová vada horního oka tlumiče sekundárního vypružení hnacího drážního vozidla vlaku R 685.

Obr. č. 8: Prasklé oko tlumiče sekundárního vypružení

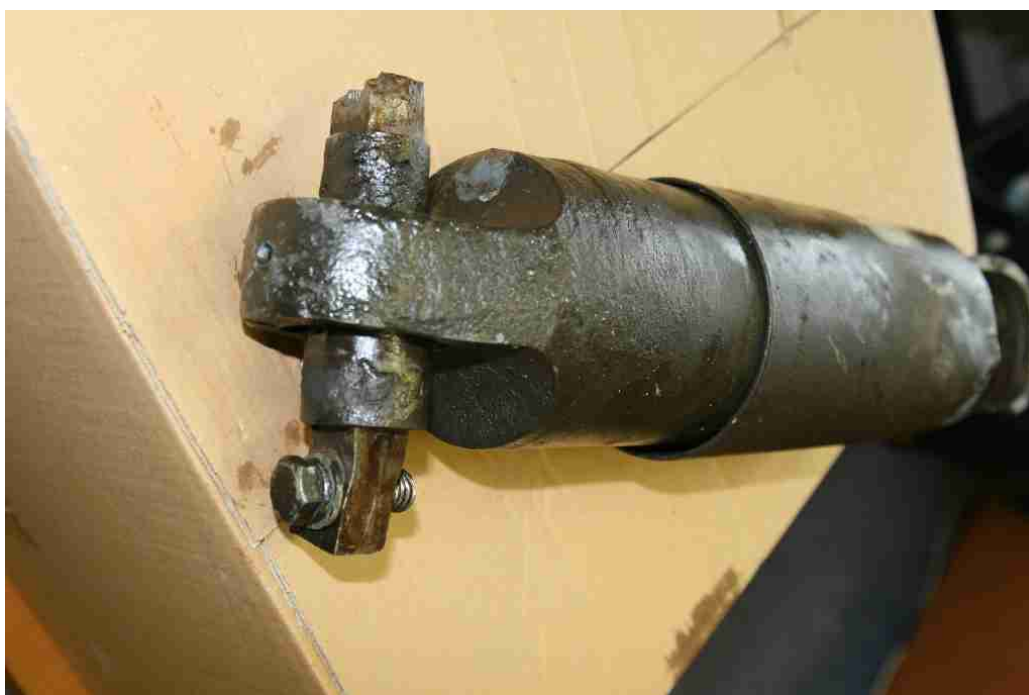
Obr. č. 9: Poškozený dolní nosič tlumiče sekundárního vypružení Zdroj: Drážní inspekce

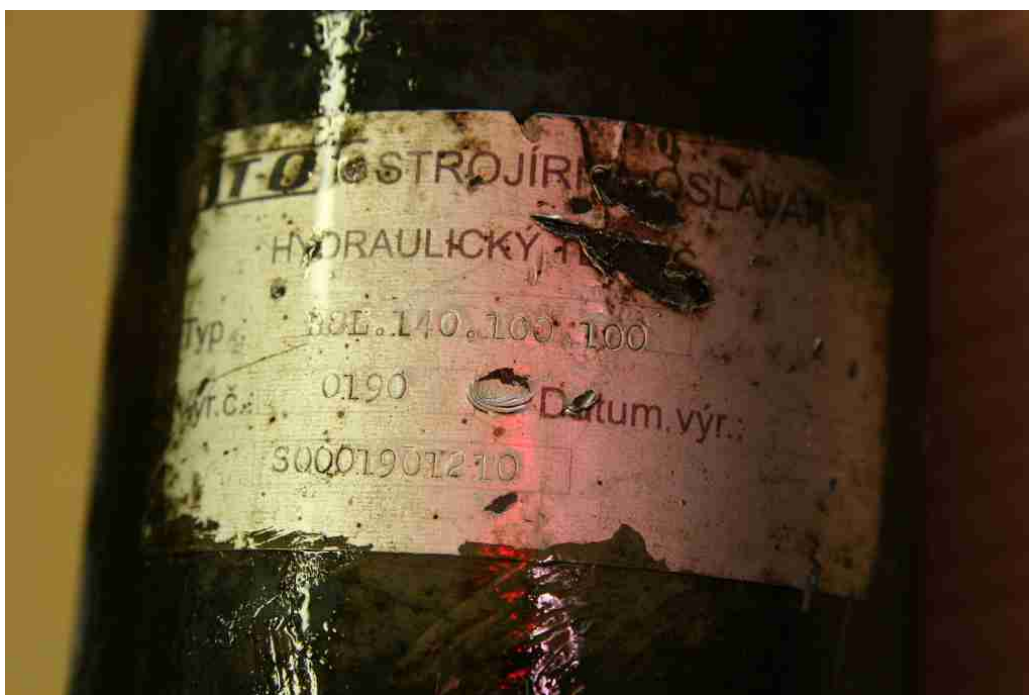
je mimo jiné i vyvázání podvozků spojené s výměnou tlumičů sekundárního vypružení, což je doloženo datem výroby uvedeném na štítku nalezeného poškozeného tlumiče sekundárního vypružení HDV vlaku R 685.

Obr. č. 10: Výrobní štítek poškozeného tlumiče sekundárního vypružení HDV 91 54 362 021-8 vlaku R 685 Zdroj: Drážní inspekce

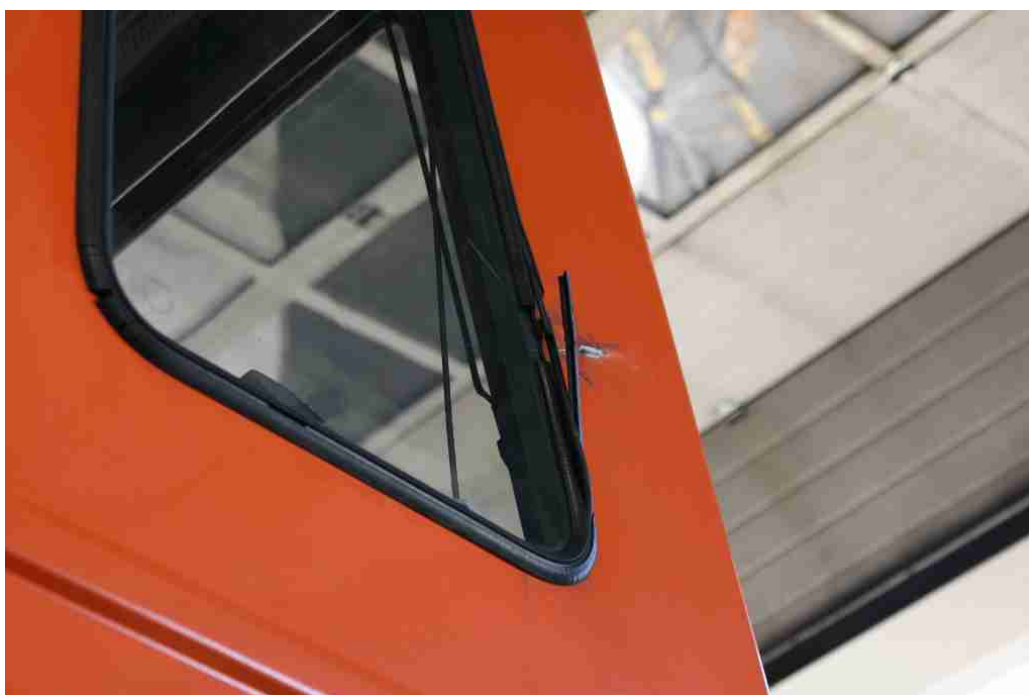
Obr. č. 13: Poškození okna 2. stanoviště strojvedoucího HDV 91 54 362 021-8 vlaku R 685

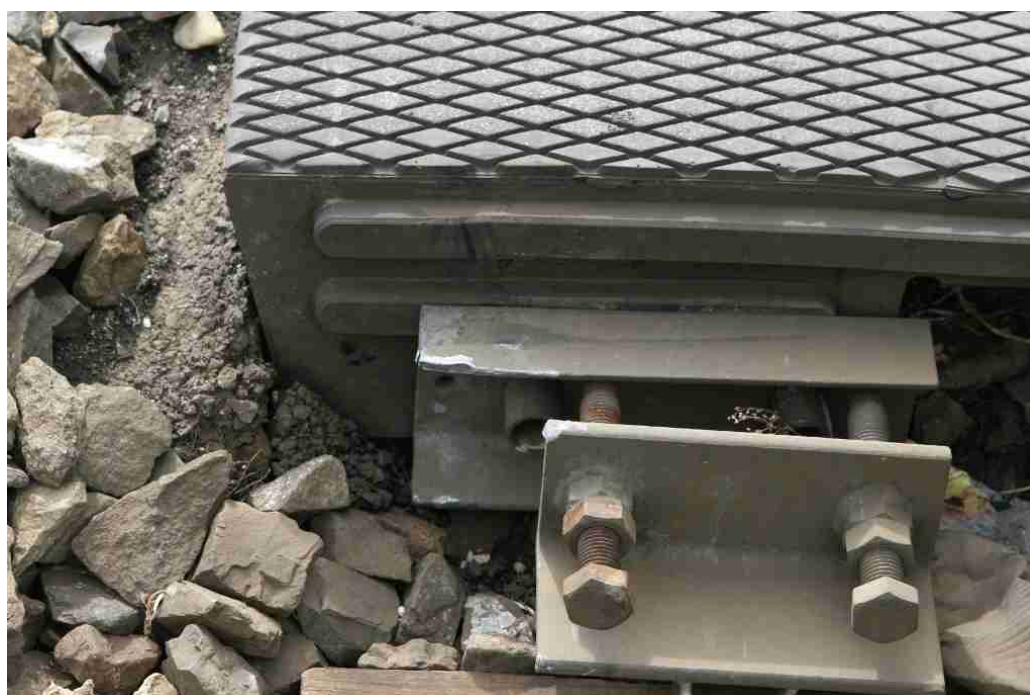
Dne 31. 7. 2013 provedli VI ÚI Praha společně se zástupem dopravce LE ohledání místa vzniku v žst. Úvaly. V rámci tohoto ohledání byly v km 387,458 zjištěny na levé náběžné hraně konstrukce železničního přejezdu P 4933, vně levého kolejnicového pásu SK č. 1 na konstrukci přejezdové vozovky, stopy po nárazu v rozmezí 43 až 45 cm od vnitřní hrany levého kolejnicového pásu SK č. 1 a 10 cm a 20 cm od horní úrovně konstrukce přejezdové vozovky. V prostoru mezi SK č. 1 a č. 0 v km 387,430 bylo nalezeno prohloubené místo ve šterkovém loži, kam dopadl tlumič sekundárního vypružení podvozku HDV vlaku R 685. Dále mezi km 387,476 a km 387,478 byly nalezeny zbytky roztrženého skla.

Obr. č. 14: Stopy po nárazu do čela konstrukce přejezdové vozovky přejezdu P 4933
