Závěrečná zpráva o výsledcích šetření mimořádné události

Vykolejení vlaku Pn 67260 mezi žst. Libčice nad Vltavou a Kralupy nad Vltavou

Accident and incident investigation report

Derailment of the freight train No. 67260 between Libčice nad Vltavou
and Kralupy nad Vltavou stations

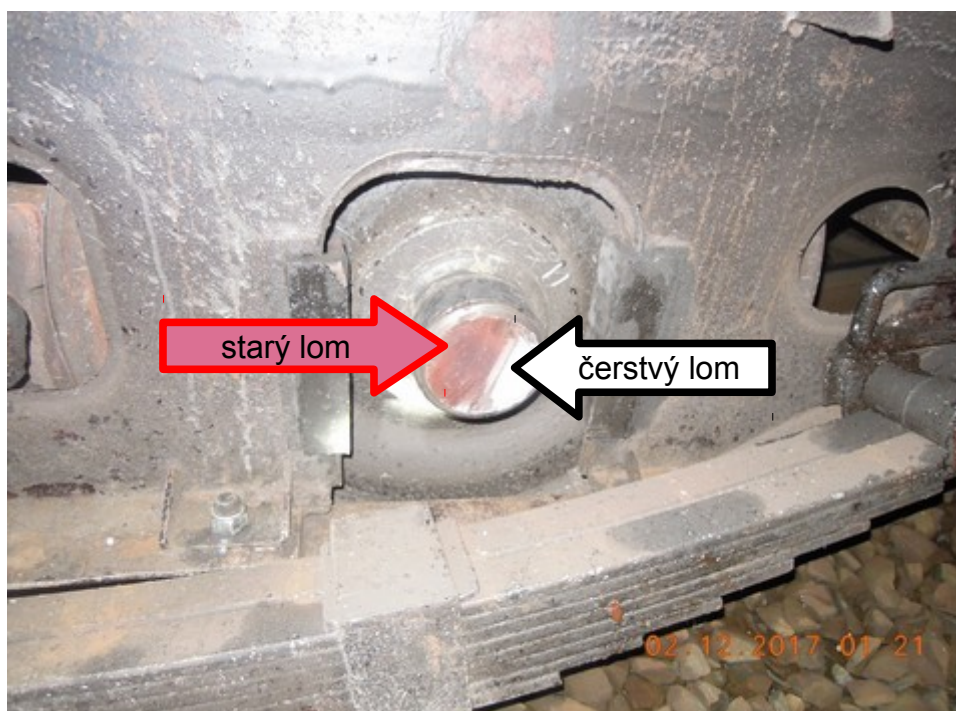
Obr. č. 1: Ulomený nápravový čep na TDV 31 51 5318 167-4

V pořadí 14. TDV od čela vlaku s číslem 31 51 5318 167-4 mělo poškozený 2. podvozek a vykolejenou 3. nápravu ve směru jízdy vlaku. Pod vozem byla nalezena poškozená brzdová rozpóra. U druhého podvozku byly nalezeny uvolněné a značně poškozené brzdové zdrže, případně brzdové zdrže chyběly. Dvojkolí 3. (vykolejené) nápravy bylo poškozeno od jízdy po železničním svršku. Na pravé straně 3. nápravy ve směru jízdy vlaku byl lom čepu nápravy (chyběl konec čepu a ložisková komora). Lom

čepu byl z 1/3 průřezu čerstvý, bez známek oxidace, a ze 2/3 průřezu starý, povrch měl známky mírné oxidace.

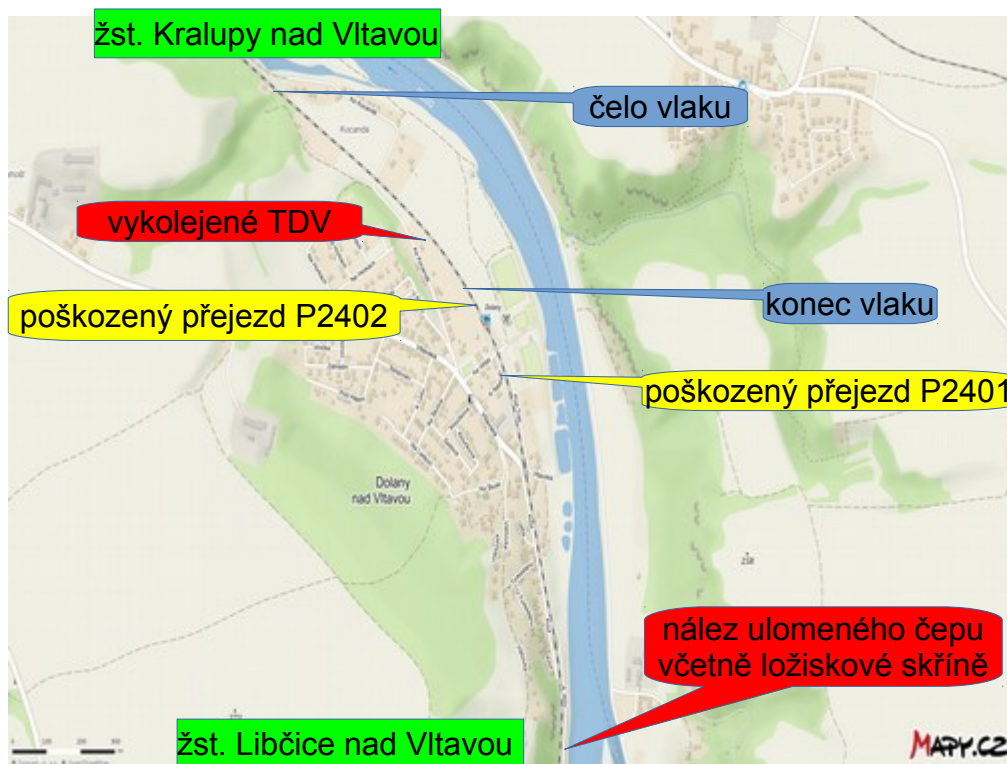
Obr. č. 2: Schéma místa vzniku MU

Místo vzniku MU – bod „0“ byl určen v km 433,294 na pravé kolejnici 2. TK. Následně byly nalezeny vrypy od okolků dvojkolí na svršku (pražcích, svěrkách, vrtulích a na obou výše uvedených železničních přejezdech) ve směru jízdy vlaku Pn 67260 do žst. Kralupy nad Vltavou.

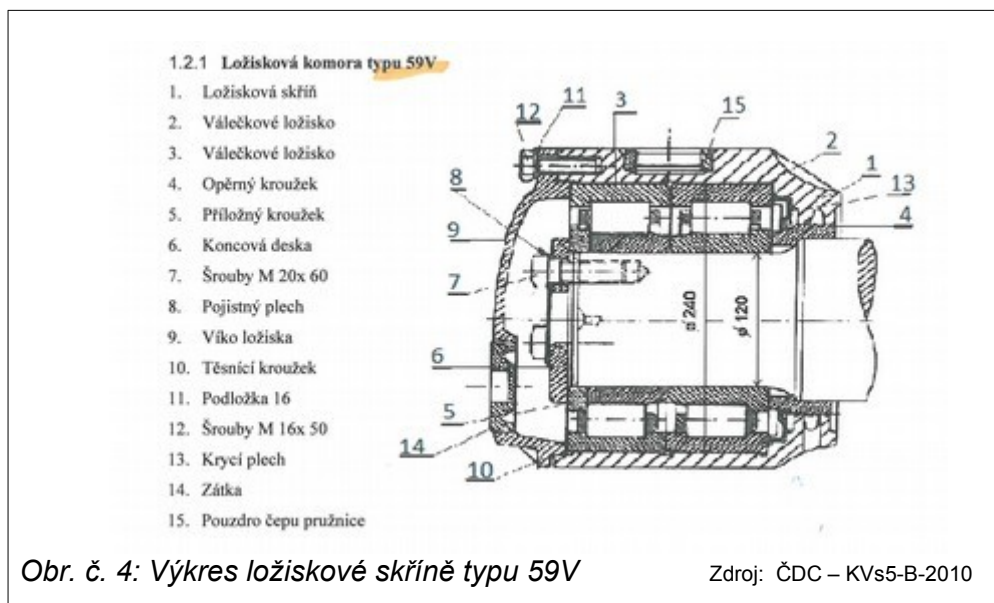
Bylo zjištěno, že v ložiskové skříni jsou zachována obě ložiska (přední a zadní). V rámci komisionální prohlídky byla také provedena kontrola maziva v obou ložiskových komorách předmětné nápravy. Kluzné části nápravy byly dostatečně namazány. Komisionální prohlídka zjistila rozvoj starého lomu pravého čepu nápravy třetího dvojkolí ev. č. (018895579), který zapříčinil ulomení nápravového čepu, jenž vedlo k následnému vykolejení, a tím i ke vzniku MU.

Komise ve složení zástupců provozovatele dráhy, dopravce, majitele TDV a DI dospěla jednomyslně k závěru, že se jednalo o skrytou vadu, běžnými postupy nezjistitelnou. Toto tvrzení dokazuje i zápis z poslední ultrazvukové prohlídky nápravy ze dne 2. 5. 2017, kdy při této prohlídce nebyla zjištěna žádná závada. Dále i při průjezdu přes zařízení ASDEK nebyla indikována žádná závada. V konečné fázi se jednalo o křehký lom. Došlo k destrukci nápravového čepu v celém průřezu, posléze k jeho ulomení, a následně i ke ztrátě celého tělesa ložiskové skříňe. Tím došlo k vykolejení 3. nápravy TDV 31 51 5318 167-4 (podvozek „b“; ev. č. nápravy 018895579). Ložisková skříň typu 59V i s ulomeným kusem nápravového čepu byla po zdokumentování místa nálezu zajištěna inspektory DI.

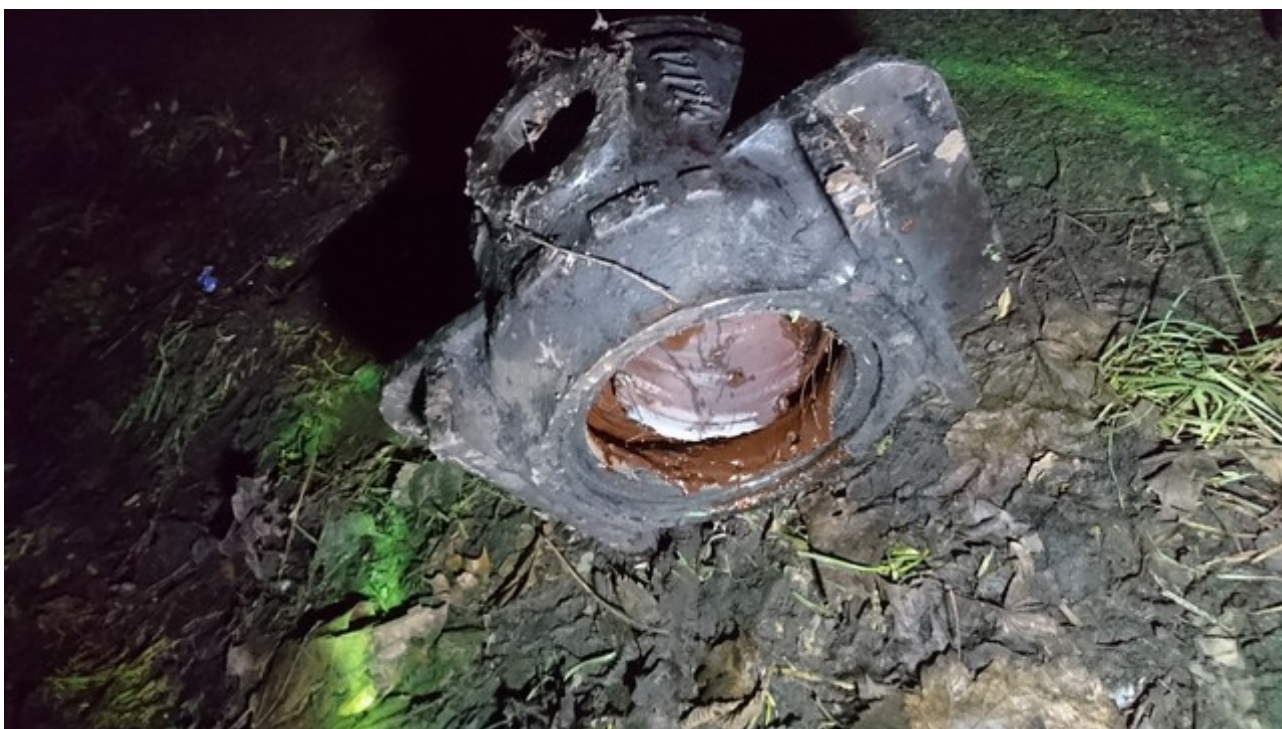
Na asfaltové pozemní komunikaci vedoucí vpravo pod tratí (ulice „K Jezu“) v km 433,400 byl nalezen 10 m od osy 2. TK ulomený čep nápravy i s ložiskovou skříní.

Obr. č. 9: Pohled na místo nálezu ulomeného čepu

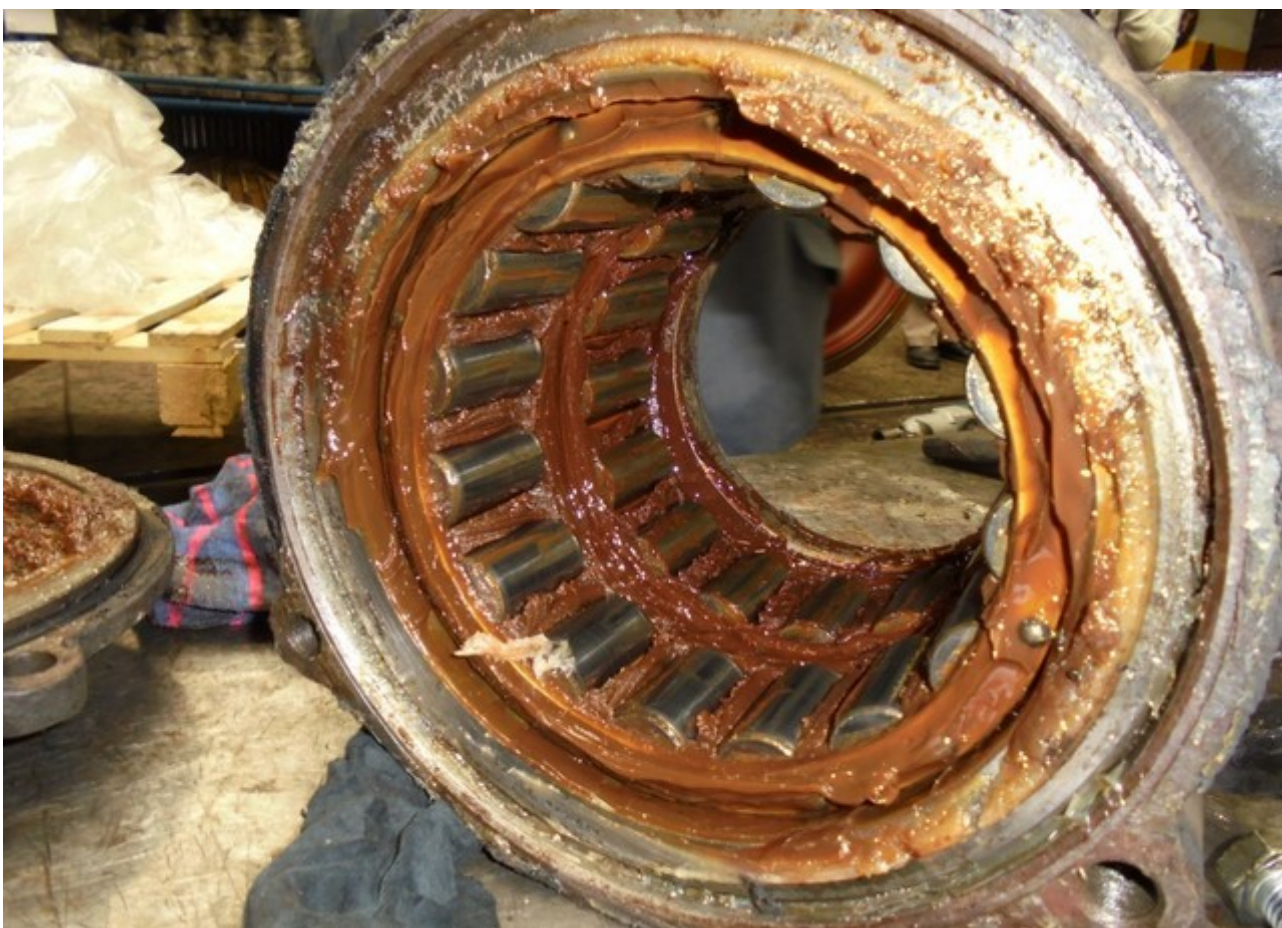
Obr. č. 10: Pravá ložisková komora 3. dvojkolí po vyjmutí zbytku ulomeného čepu

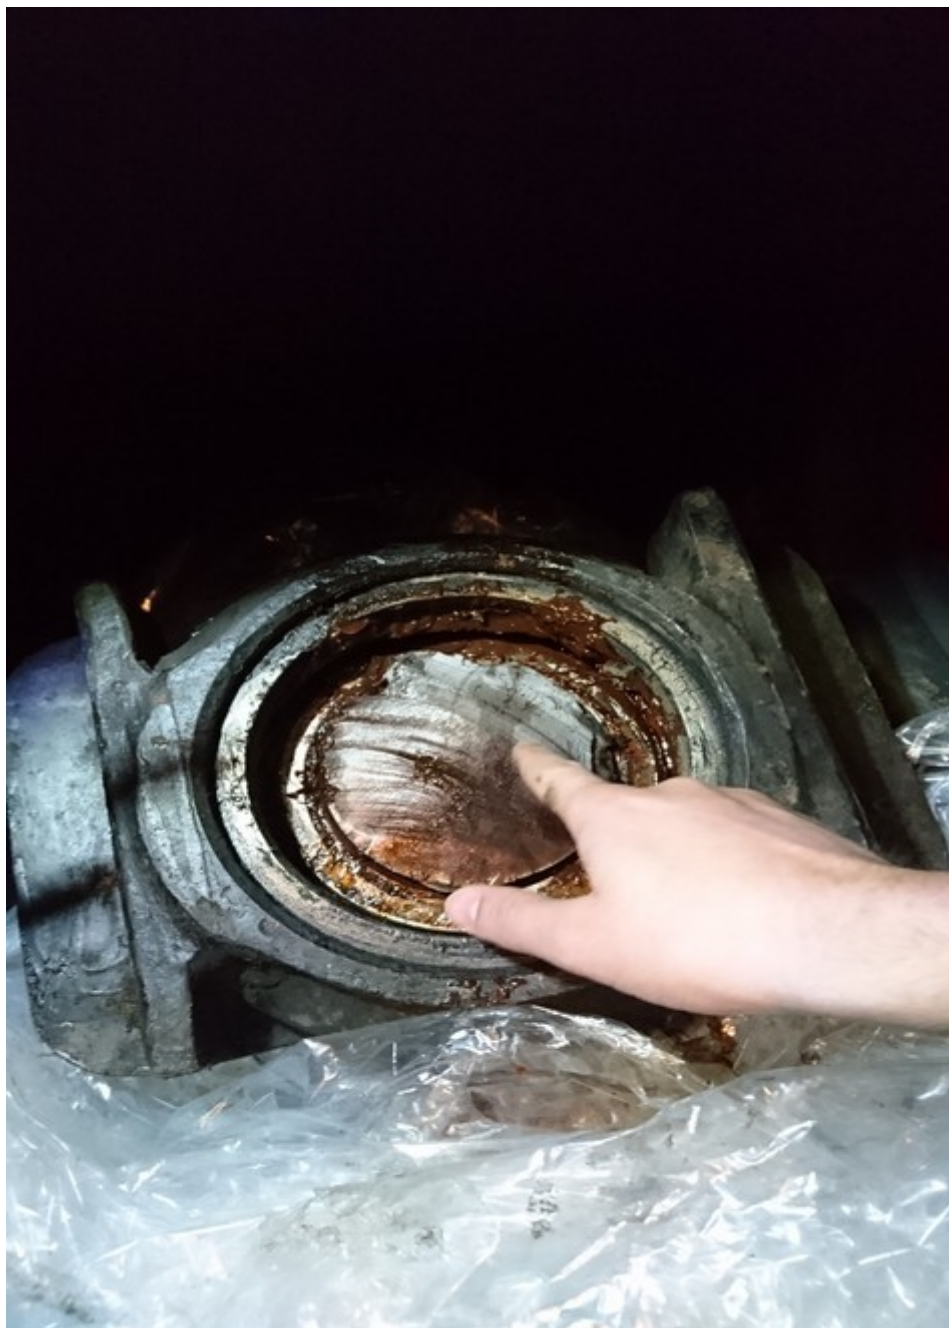
Obr. č. 11: Hranice mezi starým a čerstvým lomem

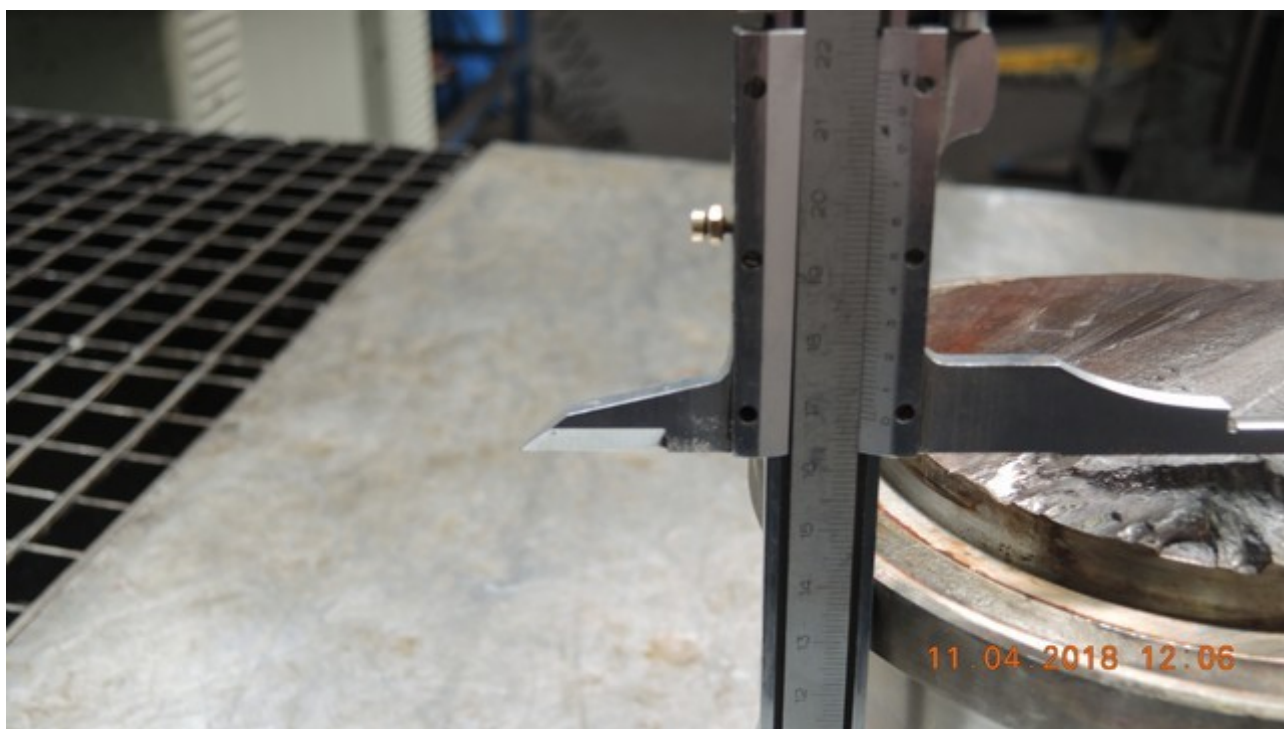
Obr. č. 12: Délka ulomeného čepu 160,85 mm

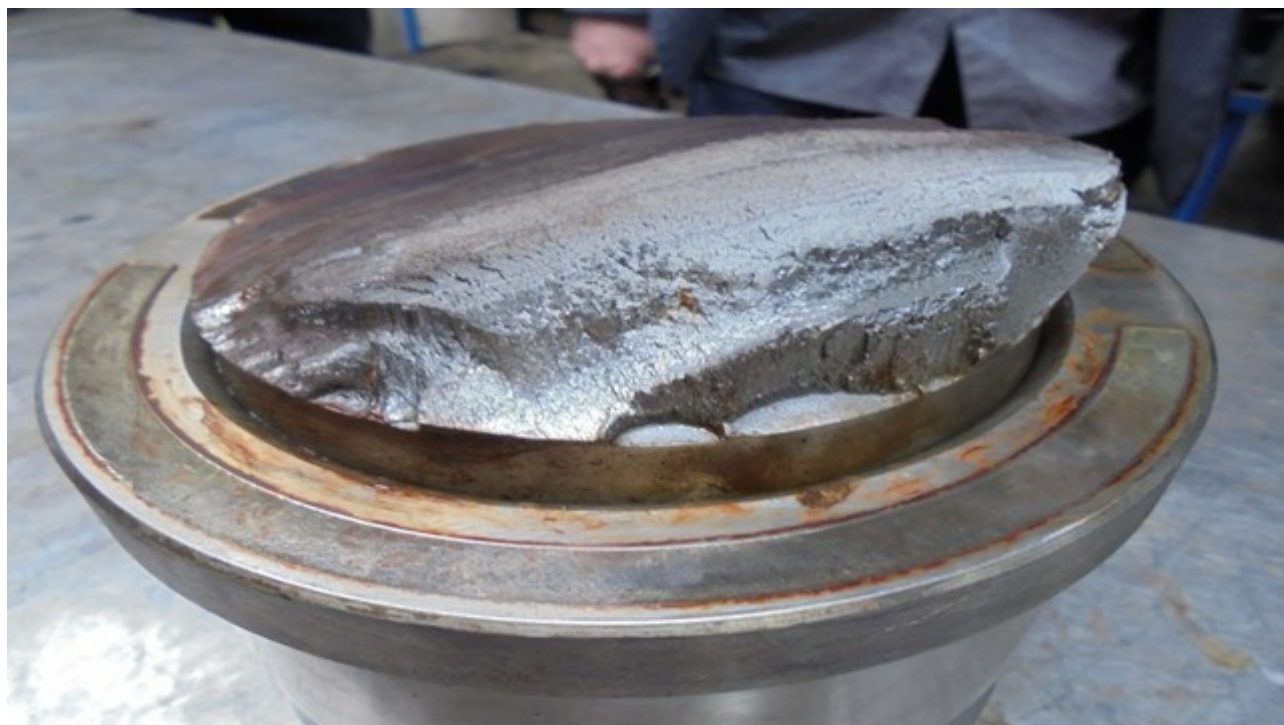
Obr. č. 13: Detail lomu čepu po vyjmutí z ložiskové komory a po umytí
