## **Závěrečná zpráva o výsledcích šetření mimořádné události**

Vykolejení posunového dílu a následná srážka s odstavenými drážními vozidly  
v obvodu odstavného nádraží A v železniční stanici Brno hl. n.

## **Accident and incident investigation report**

Derailment of the shunting operation and consequent collision with the standing  
rolling stocks at the stabling district A of Brno hl. n. station

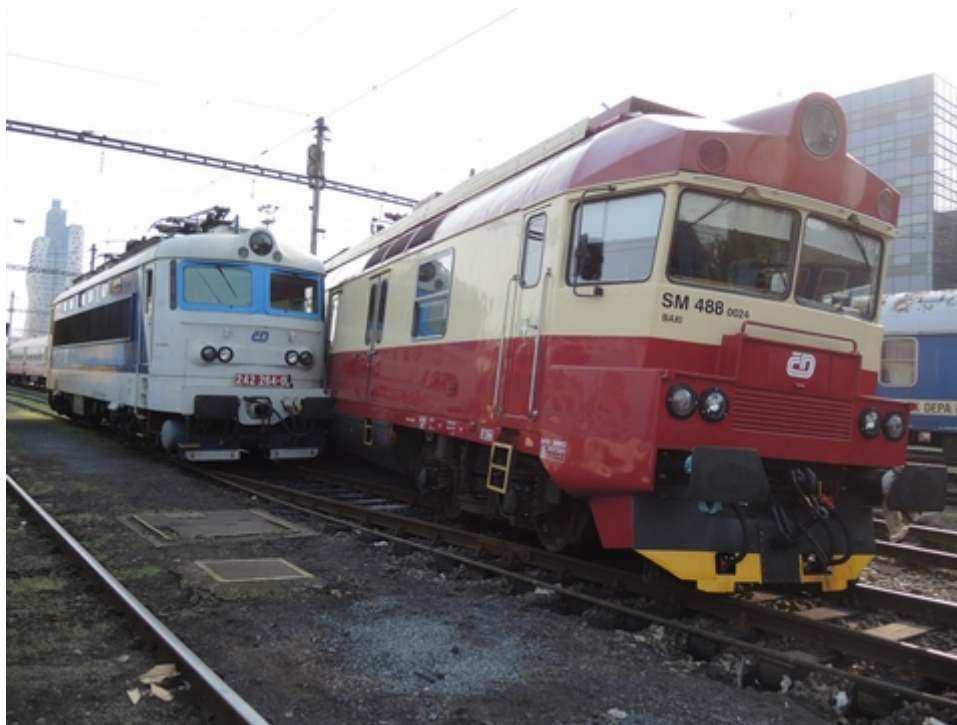
Obr. č. 1: Pohled na místo MU

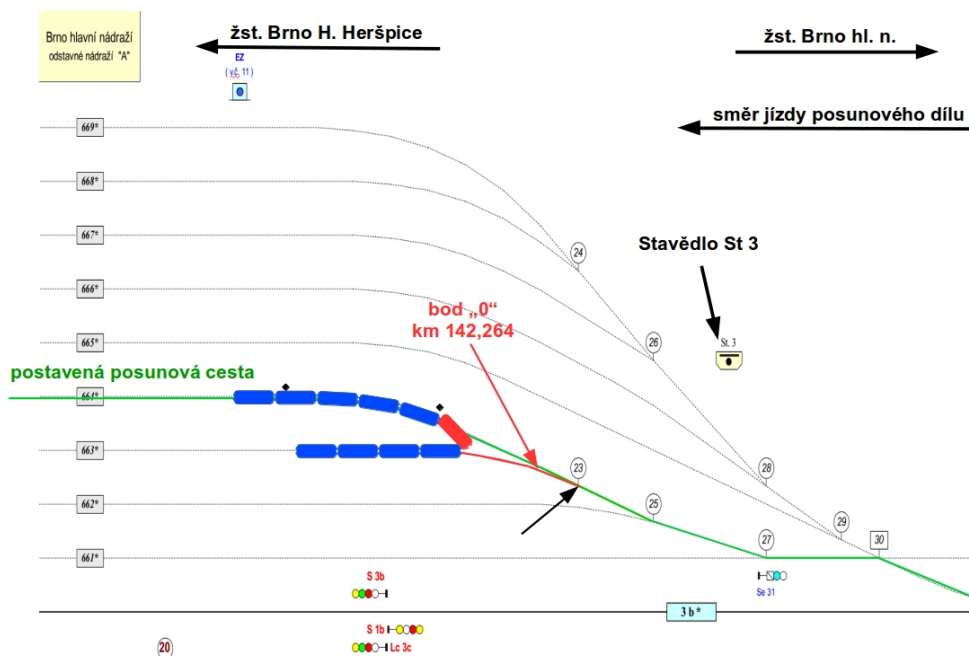
Dne 5. 4. 2017 byl sjednán posun ze žst. Brno hl. n. přes SK č. 600 ve směru na odstavné nádraží A a dále na SK č. 664. Souprava posunového dílu při jízdě ze žst. Brno hl. n. zastavila nejdříve na koleji č. 600 a po postavení posunové cesty a povolení k jízdě se rozjela na ONA. Poté již došlo při jízdě přes výhybku č. 23 k jejímu přestavení pod

posledním HDV v soupravě posunového dílu a k jízdě přední části (prvního podvozku tohoto HDV) na SK č. 664 a zadní části (druhého podvozku) na SK č. 663, kde byla připravena souprava k přistavení do žst. Brno hl. n. Došlo ke srážce s odstavenou soupravou a vlivem vykolejení vpravo ve směru jízdy ke směrové deformaci, posunu kolejového roštu ve směru vykolejení.

Obr. č. 2: Schéma místa vzniku MU

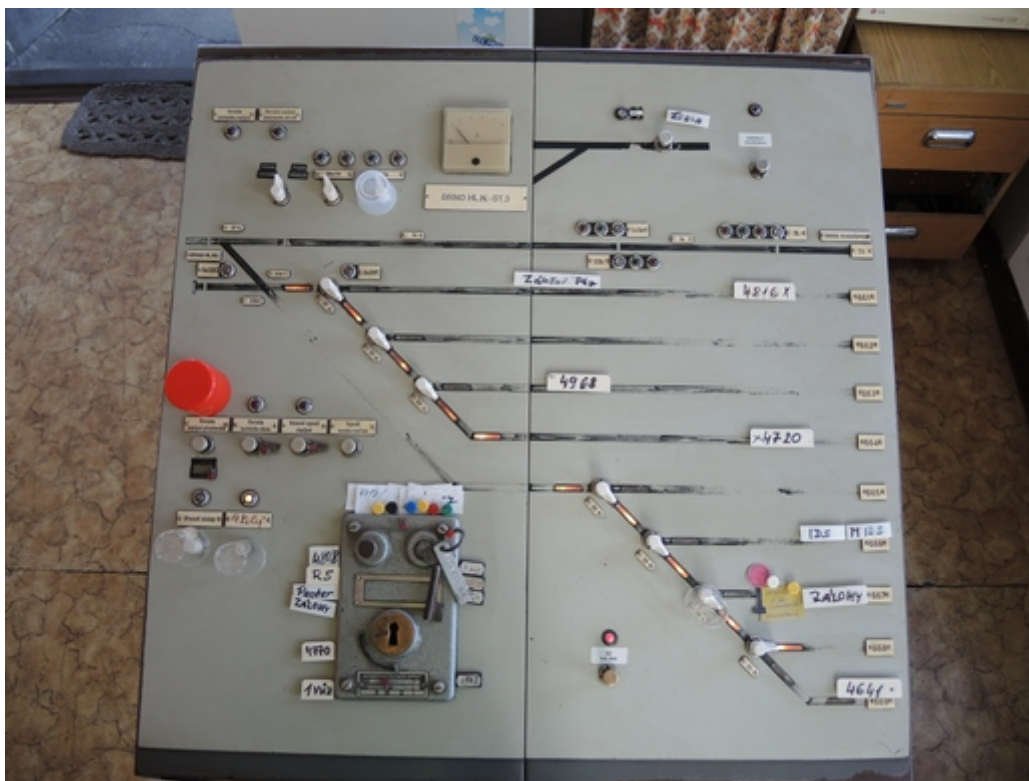
- na stanovišti signalistů St 3 byl na panelu zabezpečovacího zařízení přestaven radič výhybky č. 23 ve směru na SK č. 633;
- při jízdě posunového dílu došlo k poškození kolejí a směrovému posunutí kolejového roštu v délce cca 30 m.

Obr. č. 3: Pohled na panel SZZ na St 3

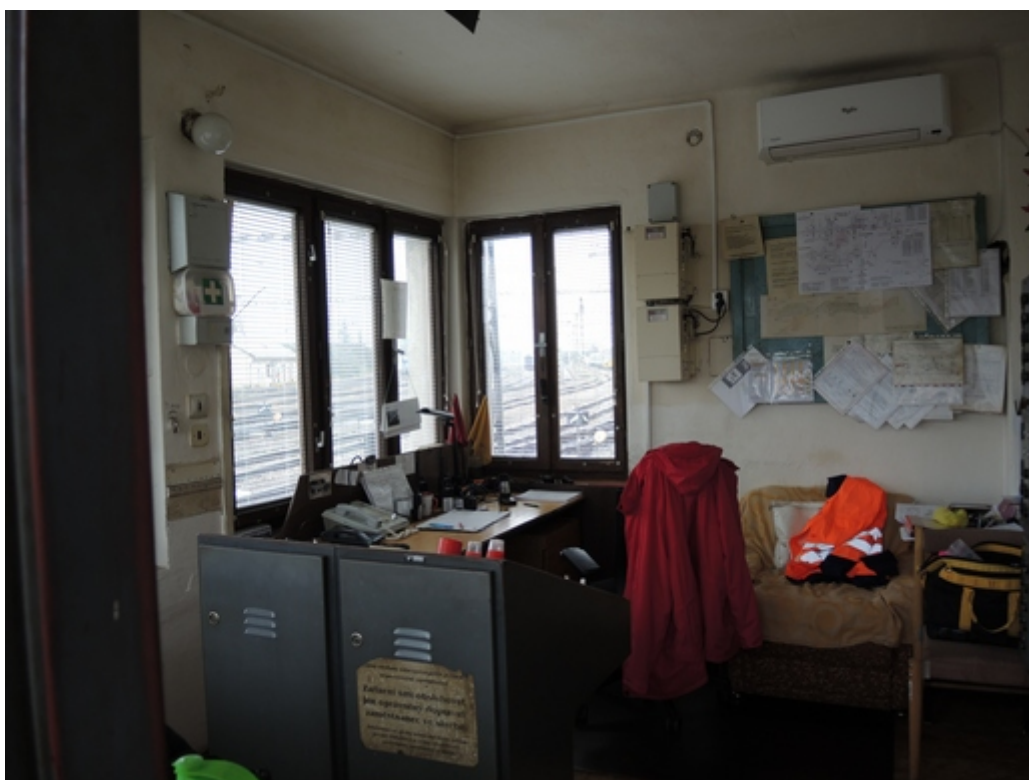
Obr. č. 4: Pohled do místnosti stavědla St 3 ve směru na ONA

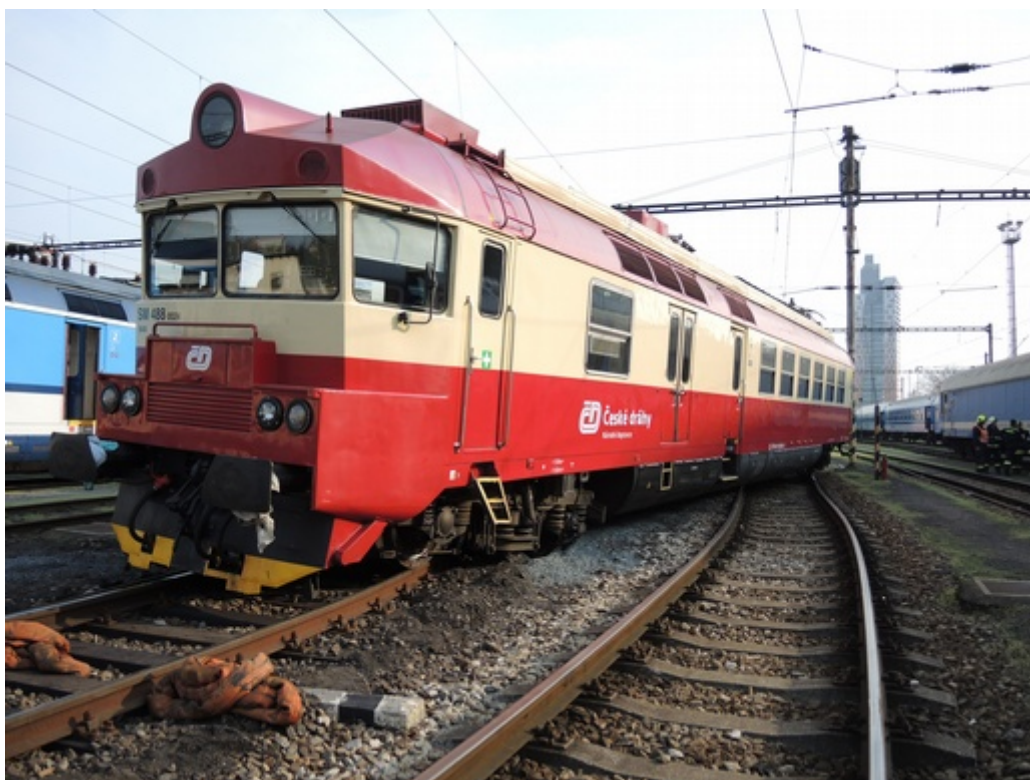
- předposlední podvozek soupravy posunového dílu byl nevykolejen na SK č. 664, poslední podvozek byl vykolejen první nápravou vpravo ve směru jízdy, druhá náprava byla nevykolejena v pozici na SK č. 663. Celé poslední HDV posunového dílu bylo stočeno napříč mezi SK č. 664 a 663;

Obr. č. 5: Místo zastavení posunu po vykolejení, vpravo SK č. 664

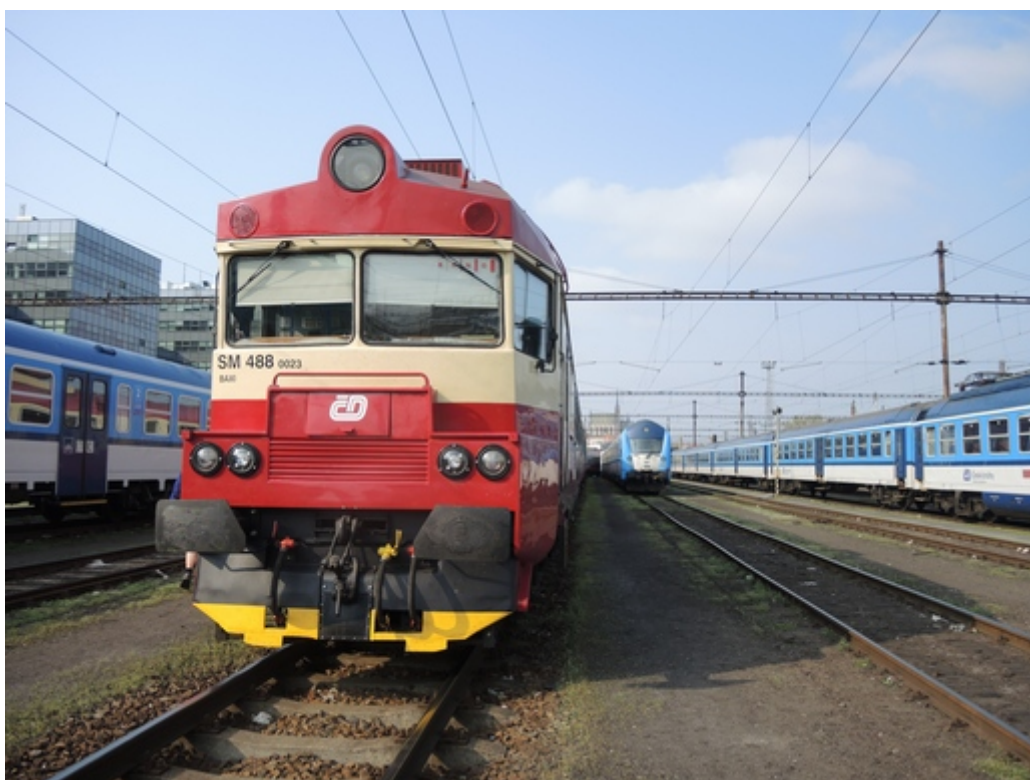
- na SK č. 663 stála souprava pro vlak Os 4968 v čele s HDV řady 242.264-0, připravená k jízdě do žst. Brno hl. n.;
- bod „0“, kde došlo k vykolejení posledního HDV soupravy posunového dílu, byl stanoven v km 142,264, čelo posunového dílu zastavilo v km 142,104. Poslední HDV posunového dílu a souprava vlaku Os 4968 byly zaklíněné, levou zadní částí HDV posunového dílu a čelní částí HDV soupravy pro vlak Os 4968;

Obr. č. 6: Místo zastavení – čelo posunového dílu, vpravo na SK. č 663 souprava pro vlak Os 4968

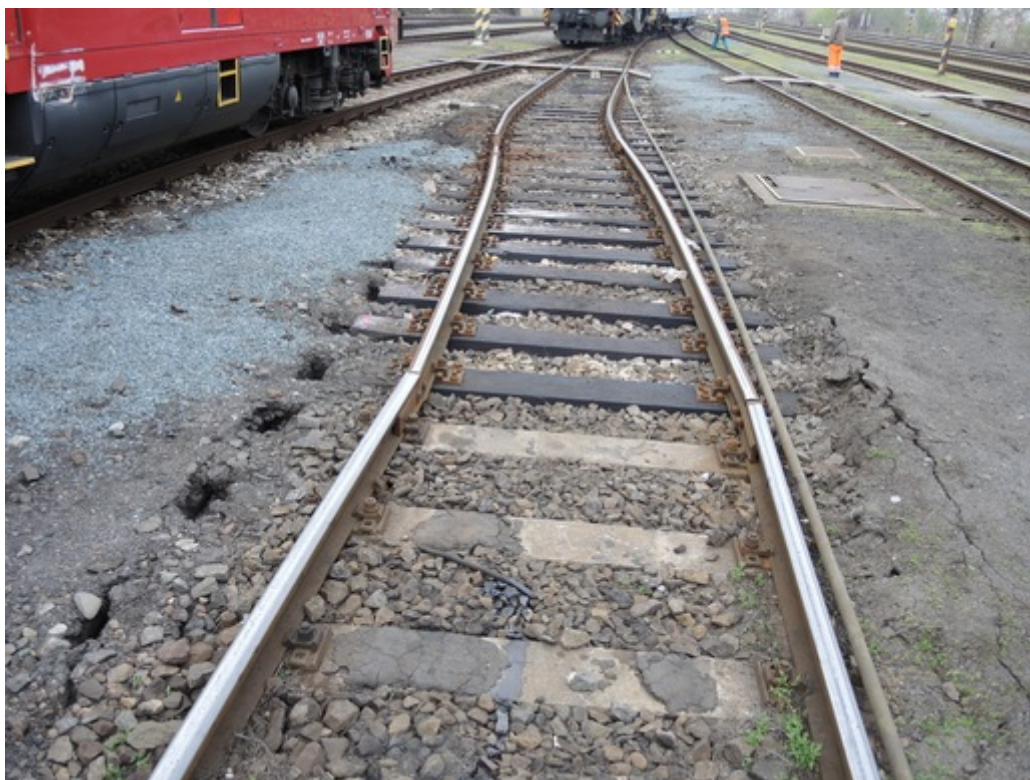
Obr. č. 7: Směrová deformace SK č. 663 po vykolejení

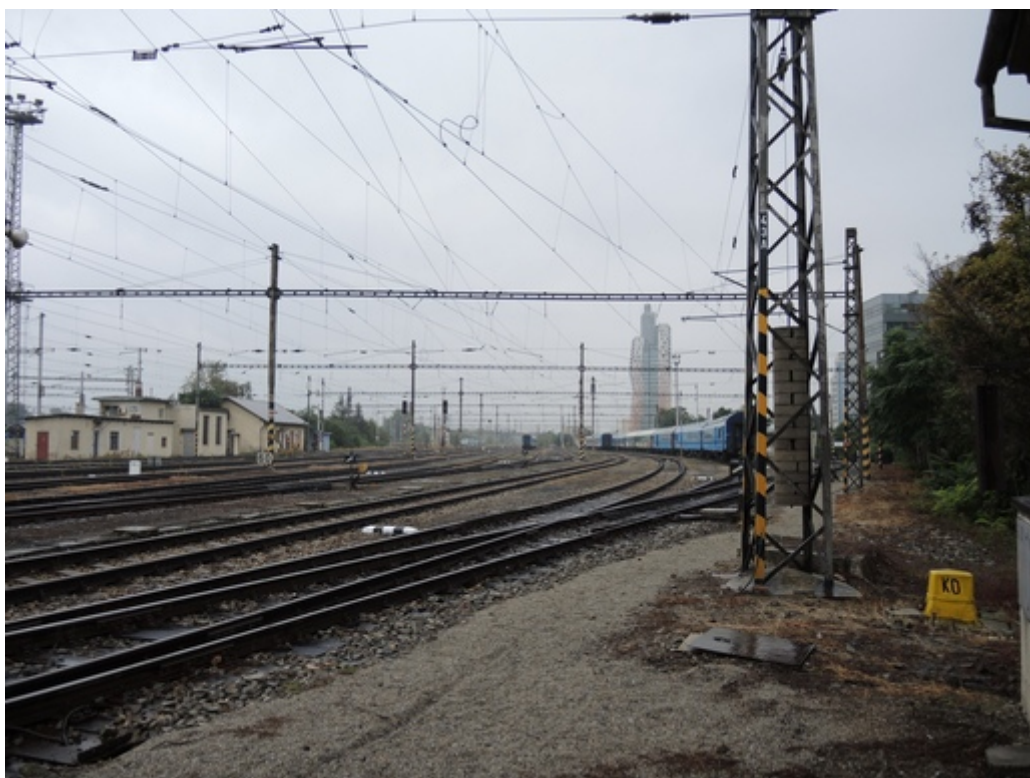
- Pokynu přednosta PO Brno č. 21/2016:  
*„signalista St 3 sleduje jízdu každého posunového dílu jedoucího v posunovacím obvodu signalisty St 3, s výjimkou posunového dílu jedoucího po koleji č. 90; místem pro sledování jízdy posunového dílu je prostor před St 3, pod schodky vedoucími na stavědlo“;*

Obr. č. 8: Pohled na výhybku č. 23 z místa určeného pro sledování posunů
