Investigation Report of Railway Accident

Collision of the freight trains No. 148231 and No. 63710 with their consequent
derailment between Česká Třebová station and branch Parník

Tuesday, 8th July 2014

č. j.: 6-2072/2014/DI

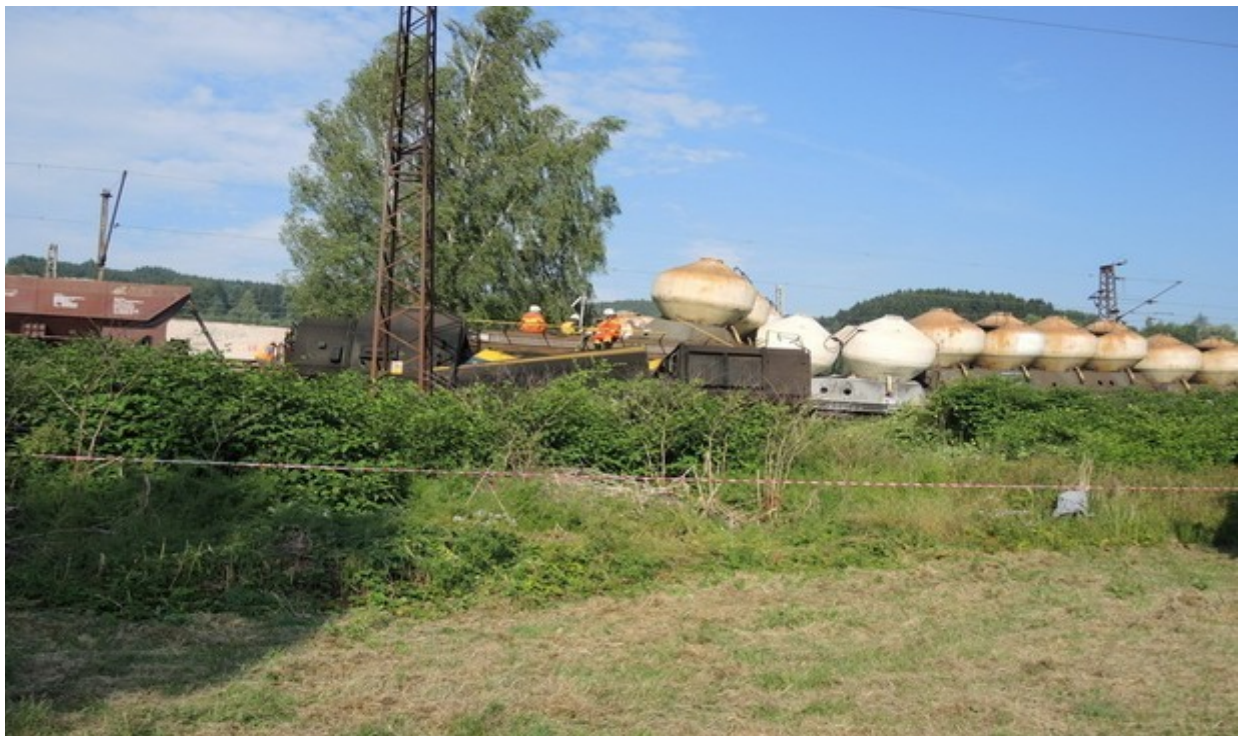
Obr. č. 1: Pohled na místo MU

Ke srážce došlo mezi žst. Česká Třebová odj. sk. a Odb. Parník, na 4. TK, v km 247,830. Vlak Pn 148231 dopravce AWT, a. s., jedoucí ve směru od žst. Česká Třebová odj. sk. po projetí návěstidla LV s návěstí „Stůj“ najel na konec vlaku Pn 63710 dopravce ČD Cargo, a. s., stojícího před vjezdovým návěstidlem 4L Odb. Parník. Vlakové HDV 740.682-0 bylo vykolejeno, leželo na pravém boku ve směru jízdy, zaklíněno do konce vlaku Pn 63710, čelem od koleje, 45 m za místem srážky. Konec vlaku byl 13,6 metrů před hranou železničního přejezdu P4883, jehož poloha je v km 247,645 tratě, a přejezd byl uzavřen. Po srážce s koncem vlaku Pn 63710 došlo k hnutí čtyř posledních TDV vlaku Pn 63710. Tato prázdná TDV vykolejila a byla na sebe vzájemně nakupena:

Stopy nárazu byly nalezeny v km 247,830 – písek vysypaný z písečníku HDV, dále stopy jízdy vykolejených DV po pražcích, upevňovadlech, ve šterku a mimo železniční svršek. Viditelně poškozené byly betonové pražce (66 ks), upevňovadla a v místě nakupení vozů došlo ke směrové deformaci koleje. Trakční vedení bylo poškozené v úseku mezi trakčními podpěrami č. 631 a 635. V tomto úseku bylo přetřháno 21 ks věšáků trolejového vedení. Na trolejovém drátě byla v jednom místě stopa po vzniku elektrického oblouku.

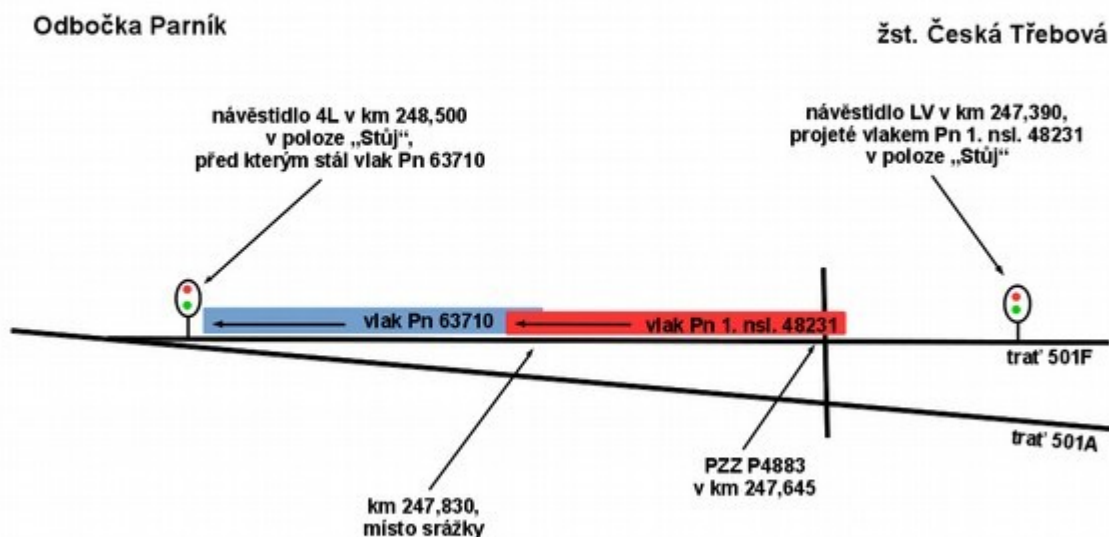
Dne 8. 7. 2014 ve 4:00 h došlo k projetí návěstidla LV v km 247,390 v poloze „Stůj“ vlakem Pn 148231 jedoucím ze žst. Česká Třebová odj. sk. do Odb. Parník, a následné srážce s koncem vlaku Pn 63710, stojícím před vjezdovým návěstidlem 4L Odb. Parník.

Obr. č. 2: Schéma místa MU

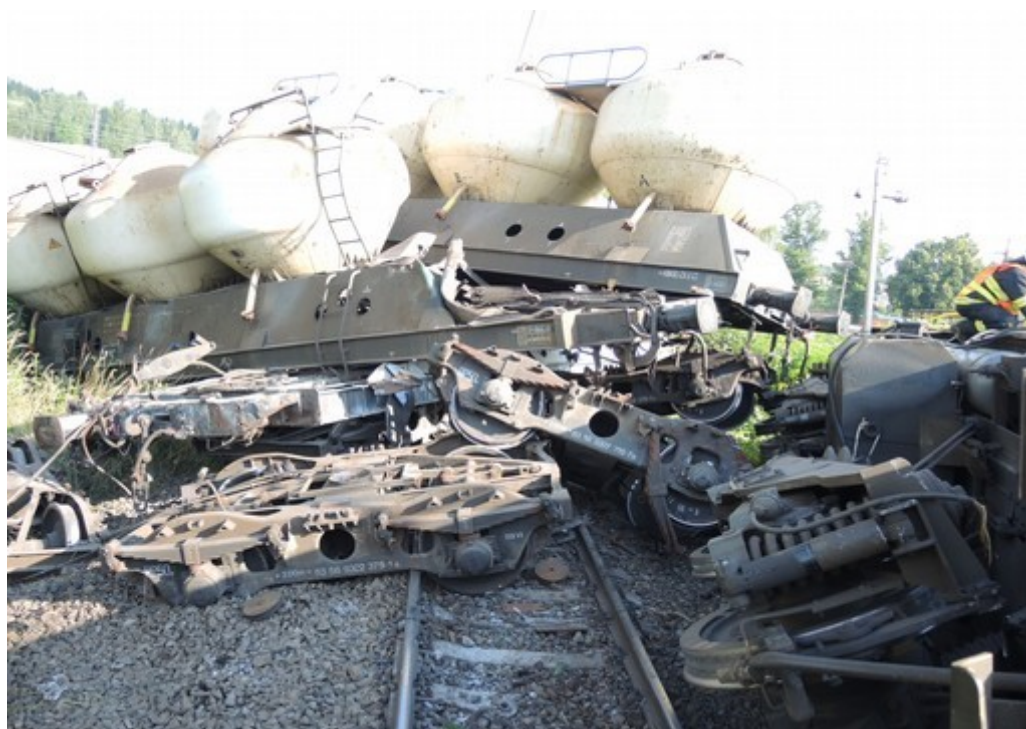
- TDV č. 83 56 9305 535-1 (čtvrté od konce) – po MU bylo v poloze nad kolejí, podepřeno pátým a třetím TDV od konce vlaku;
- TDV č. 83 56 9321 175-6 (třetí od konce) – po MU bylo přední částí vpravo od koleje, zadní částí vlevo od koleje, mělo uražené zadní násypky;
- TDV č. 83 56 9307 715-7 (druhé od konce) – po MU bylo nasunuto nad třetí TDV od konce, mělo uražené oba podvozky a zadní násypku;
- TDV č. 83 56 9322 375-1 (poslední – návěstní TDV vlaku) – po MU bylo nasunuto nad třetí TDV od konce a před druhé od konce, mělo uražené oba podvozky, na jeho levé zadní straně byla koncovka pro označení konce vlaku, druhá koncovka

U vlaku Pn 148231 došlo k vykolejení HDV 740.682-0 a poškození prvního TDV řady Facc č. 84 54 6898 044 – 4 (bez vykolejení). U vlaku Pn 63710 došlo k posunutí celého vlaku o 3,5 m a vykolejení a poškození čtyř posledních prázdných TDV řady Uacz č.: 83

56 9305 535 – 1, 83 56 9321 175 – 6, 83 56 9307 715 – 7 a 83 56 9322 375 – 1, a k poškození TDV řady Facc č. 83 56 9306 813 – 1 (bez vykolejení).

Obr. č. 4: Poslední čtyři TDV vlaku Pn 63710

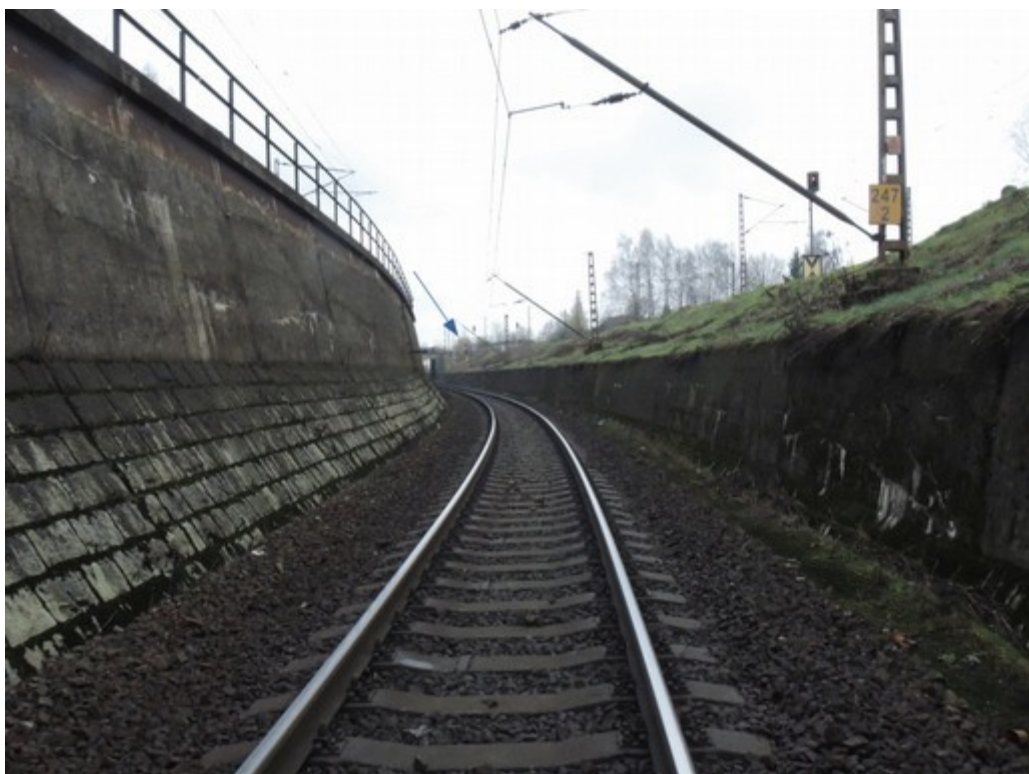
- nedostatečná znalost traťových poměrů osobou řídící vlak Pn 148231 a z toho vyplývající očekávání vjezdového návěstidla LV v jiném prostoru, než ve kterém bylo ve skutečnosti umístěno, což vyústilo v nedovolené projetí vjezdového návěstidla LV tímto vlakem – osoba řídící drážní vozidlo neznala jeho umístění a nezjistila tak, jaká byla na návěstidle LV Odb. Parník návěst.

Obr. č. 5: Návěstidlo LV ze vzdálenosti 201 m

- vyhodnotit vzdálenosti a způsob umístění hlavních návěstidel na železniční síti SŽDC a na základě toho stanovit maximální horizontální vzdálenost od osy pojezdové koleje a vertikální vzdálenost nad temenem pojezdové koleje;
- v případě umístění hlavního návěstidla v jiném než nově stanoveném místě zajistit informování osoby řídící drážní vozidlo návěstěním této situace;
- v případě zřizování nových, popř. při rekonstrukcích stávajících hlavních návěstidel tyto umísťovat již v souladu s nově stanovenými vzdálenostmi.
