The Rail Safety Inspection Office

## **Zpráva o výsledcích šetření příčin a okolností vzniku mimořádné události**

### **Investigation Report of Railway Accident**

Collision of shunting operation with a locomotive at Praha-Libeň station

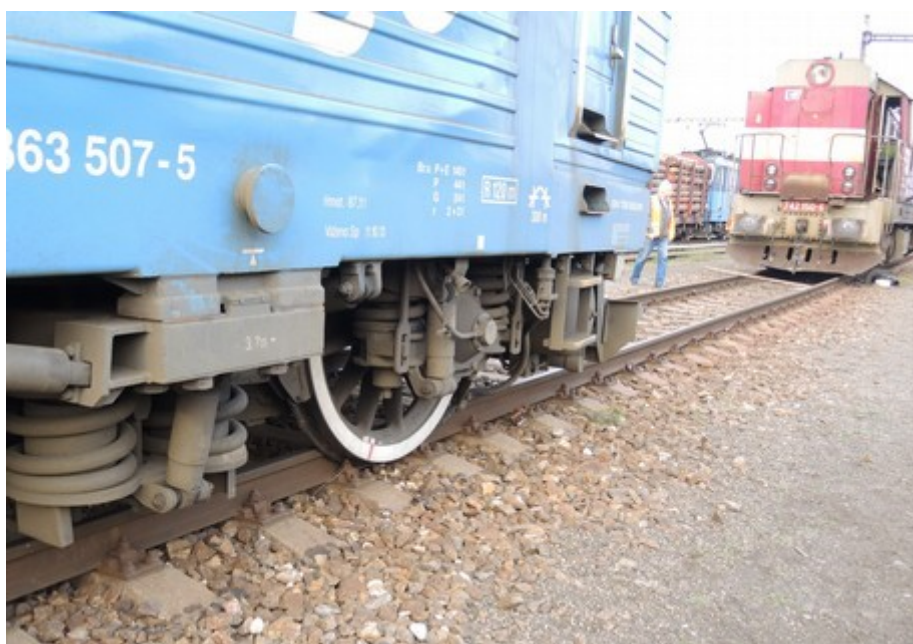
Obr. č. 1: Pohled na místo MU

Na 54. SK v přímém směru v km 405,007 (viz Obr. č. 2) se nacházelo HDV řady 742 se značným poškozením nárazníků, hlavního rámu a skříňe vozidla, včetně kabiny strojvedoucího. HDV řady 742 jelo kratším čelem vpřed. Ve vzdálenosti 17 m ve směru jízdy tohoto HDV na téže koleji stálo HDV řady 363, vykolejené krajní nápravou blíže k HDV řady 742, se značnou devastací nárazníků a rámu vozidla. Únik nebezpečných látek nebyl zjištěn. Strojvedoucí HDV řady 742 byl odvezen RZS s lehkým zraněním. Od návěstidla Lc10 na 10. SK do místa srážky ujelo HDV dráhu 556 m. Rychloměrný záznam (proužek) z rychloměru posunujícího HDV byl odebrán později z důvodu poškození stanoviště.

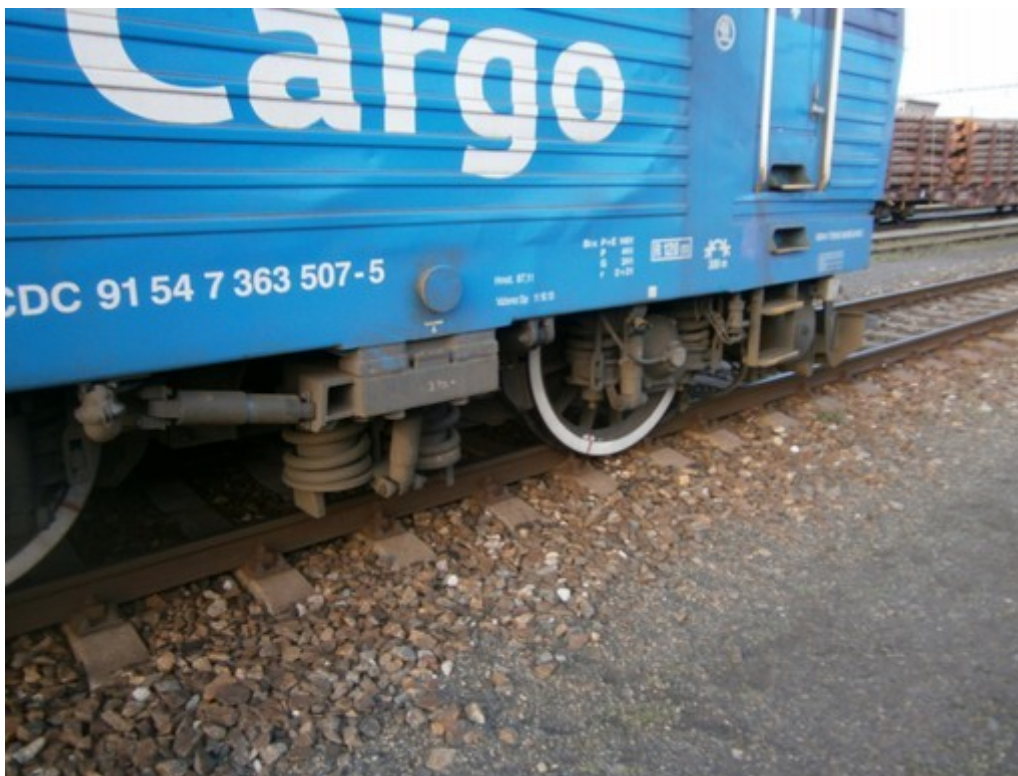
Následkem srážky byla obě HDV značně poškozena a stojící HDV řady 363 vykolejilo jednou nápravou. Strojvedoucí HDV řady 742 byl lehce zraněn.

Obr. č. 3: Vykolejená náprava HDV

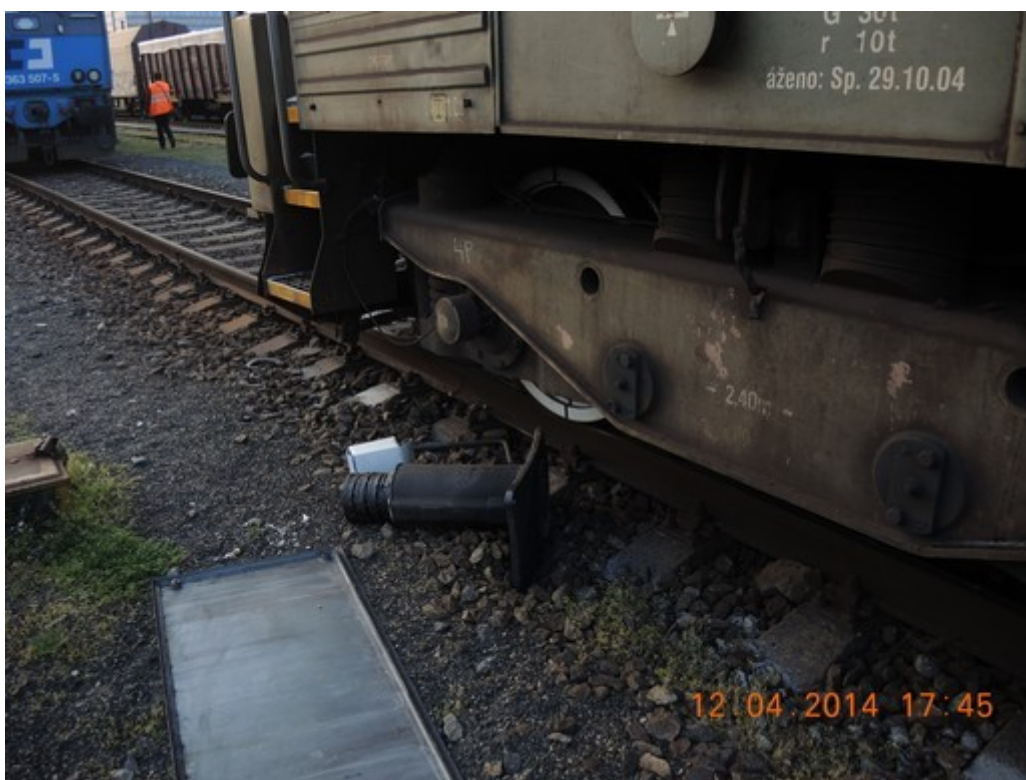
Obr. č.4: Detail poškození nárazníku

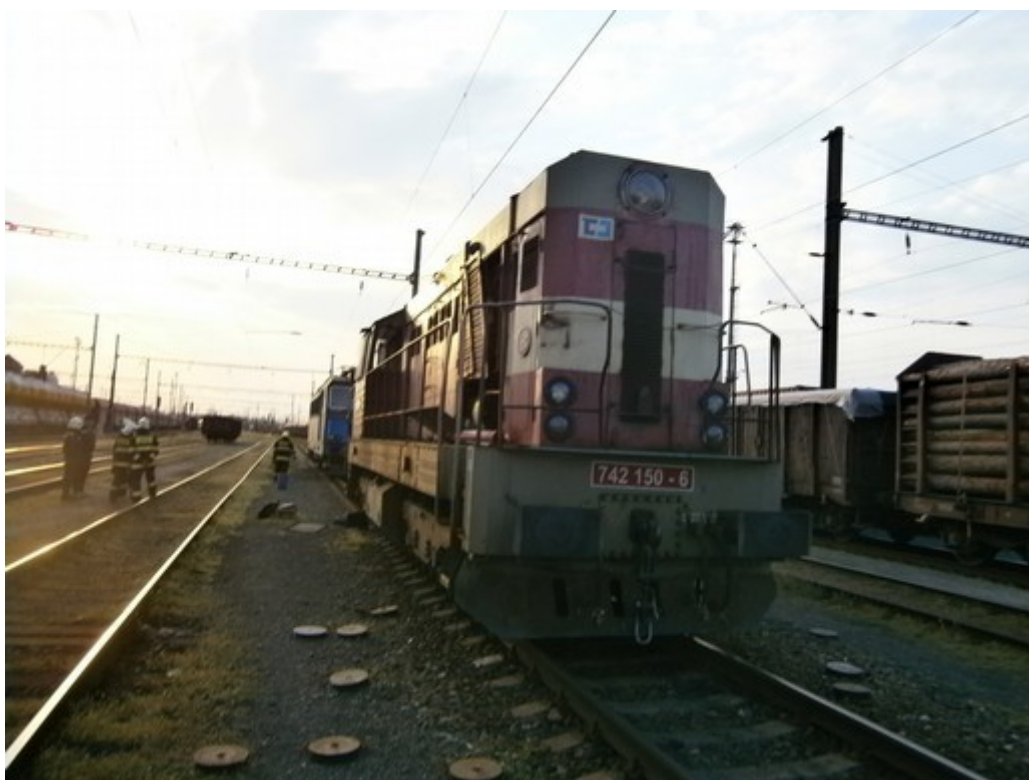
Komisionální prohlídkou HDV řady 742 dne 15. 4. 2014 v SOKV České Budějovice bylo zjištěno značné poškození rámu HDV, vodicích čepů, utržení kabeláže, druhotného vypružení, deformace kapotáže a posunutí spalovacího motoru a kompresoru. Popsané poškození bylo následkem MU a nemělo vliv na její vznik. Po zhodnocení všech faktorů rozhodl držitel a vlastník HDV o jeho vyřazení z provozu a sešrotování. Zůstatková cena byla vyčíslena na 40 000 Kč.

Obr. č. 5: Vypadané prvky druhotného vypružení podvozku

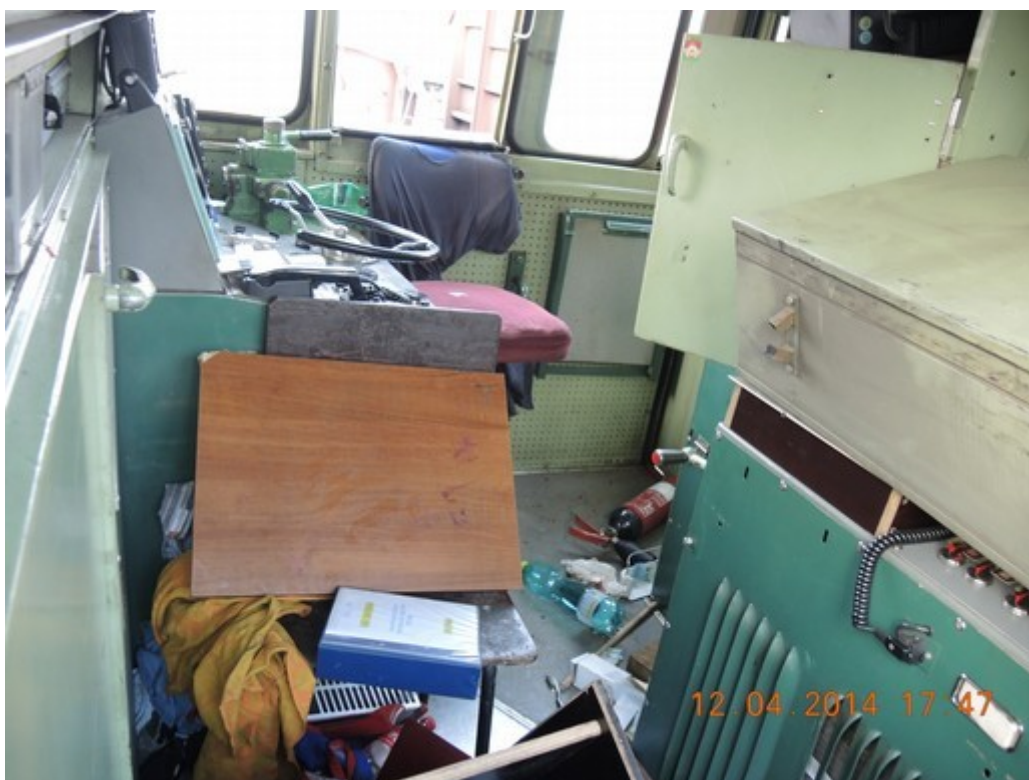
Obr. č. 6: Demolované stanoviště HDV ř. 742
