Zpráva o výsledcích šetření příčin a okolností vzniku mimořádné události

Nedovolená jízda vlaku Lv 56255 za návěstidlo zakazující jízdu, vjetí do postavené vlakové cesty pro vlak Nex 43204 a poškození výhybky č. 6 po jejím násilném přestavení v železniční stanici Rudoltice v Čechách

Investigation Report of Railway Accident

Unauthorized movement of locomotive train No. 56255 behind the main departure signal and its entry into train route of freight train No. 43204 at Rudoltice v Čechách station

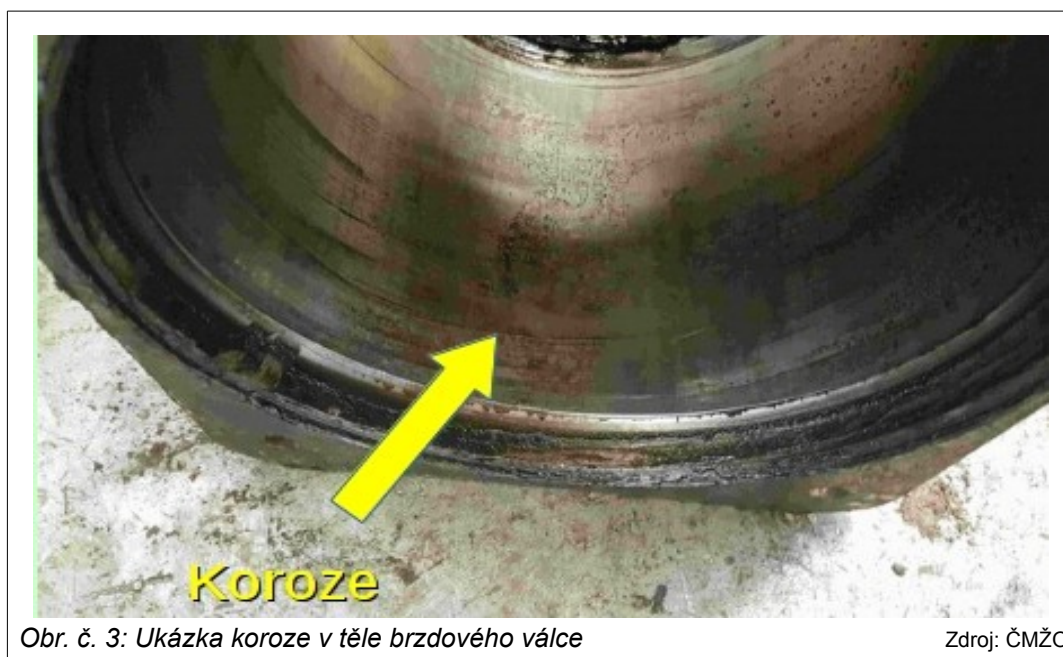
byla zjištěna netěsnost na brzdovém válci č. IV, osa vlevo. Závadu, dle dokumentu „*Dílenský nález*“ od ČMŽO, způsobilo opotřebenění těsnícího „O“ kroužku a koroze tělesa brzdového válce (viz obr. 3).

Tato závada způsobila dosažení tlaku v brzdovém válci pouze cca 1,5 až 2 bary a poté postupně došlo k úniku vzduchu z brzdové soustavy, včetně hlavního vzduchojemu. Maximální brzdňý účinek pneumatické brzdy je dosažen tlakem v brzdovém válci o hodnotě 3,9 baru (za podmínky absence netěsnosti brzdové soustavy), který musí být udržen po celou dobu brzdění až do doby, kdy je HDV odbrzdováno pomocí obsluhy ovladačů brzd.

Obr. č. 3: Ukázka koroze v těle brzdového válce

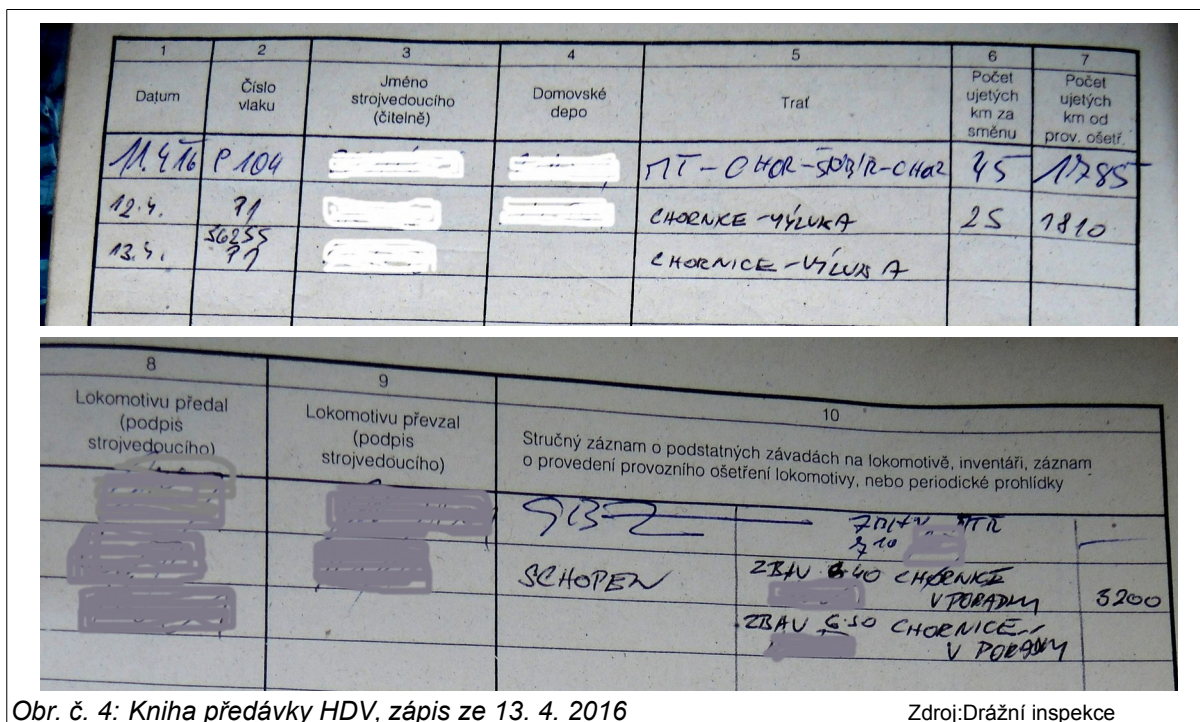
Na obrázku č. 4 je záznam v Knize předávky HDV ze dne 13. 4. 2016. Údaje v ní potvrzují převzetí HDV strojvedoucím zúčastněným na MU a pozitivní výsledek zkoušky brzdy. Zápis koresponduje i s informacemi z podání vysvětlení strojvedoucího.

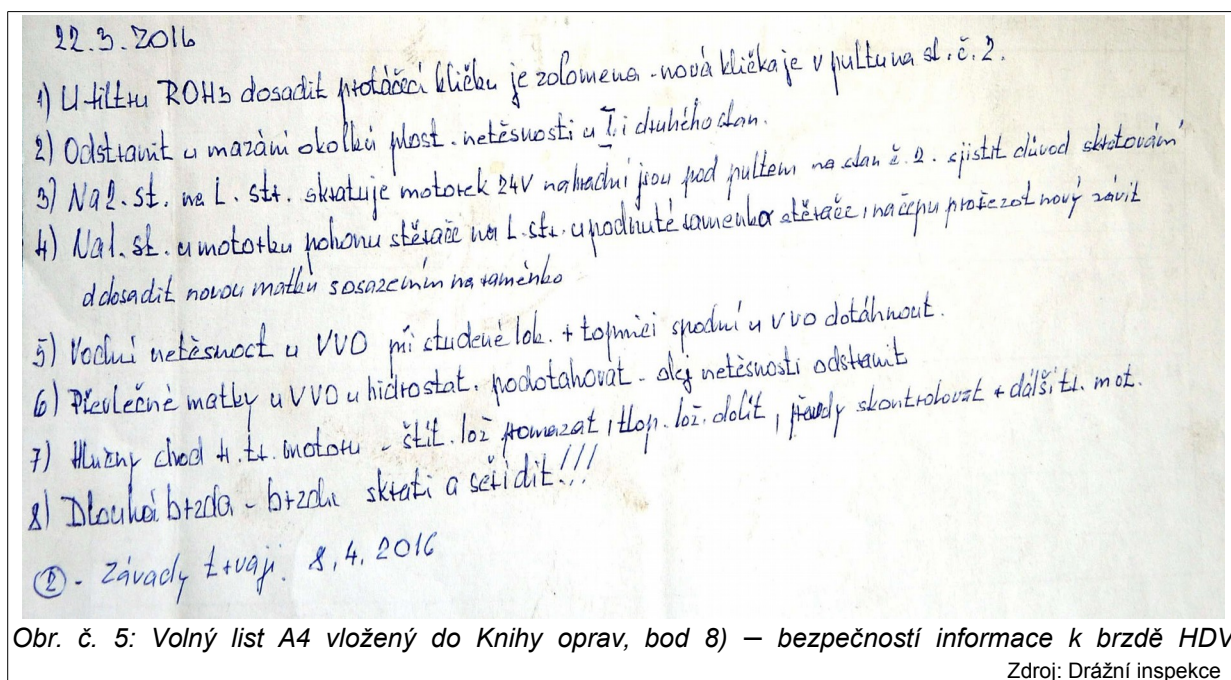
Obr. č. 5: Volný list A4 vložený do Knihy oprav, bod 8) – bezpečnostní informace k brzdě HDV
Zdroj: Dražní inspekce

Bezpečnostní informace o stavu brzdy HDV, dokumentovaná na volně uloženém listu papíru formátu A4, zasunutém do Knihy oprav, je hrubým nedostatkem v dodržování základního prvku systému zajišťování bezpečnosti. Dokumentování bezpečnostní informace výše uvedeným způsobem nesplňuje požadavky na stanovení postupů a vzorů pro dokumentování. Zároveň je nemožné, při použití takového způsobu dokumentování bezpečnostní informace, zajistit vypovídajícím způsobem kontrolu jejího předávání (šíření). Dále také obsah sdělení o stavu brzdy HDV varuje, pomocí interpunkčních znamének za textem, před vznikem jiné události, která dle dalšího ze základních prvků systému zajišťování bezpečnosti podléhá nahlášení, zaznamenání, analýze a přijetí preventivních opatření (podrobnosti k SZBd v kapitole 3.2.1 této ZZ).

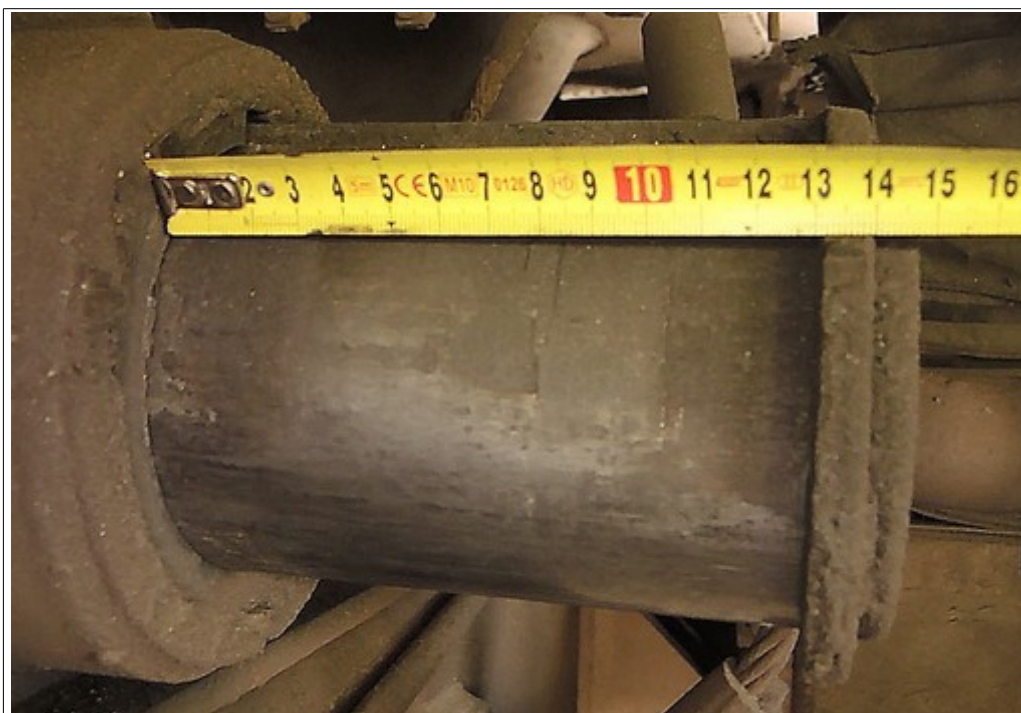
Obr. č. 15: Hodnota vysunutí pístu brzdového válce při ohledání HDV po MU, použita při ověřovacím pokusu č. 7.

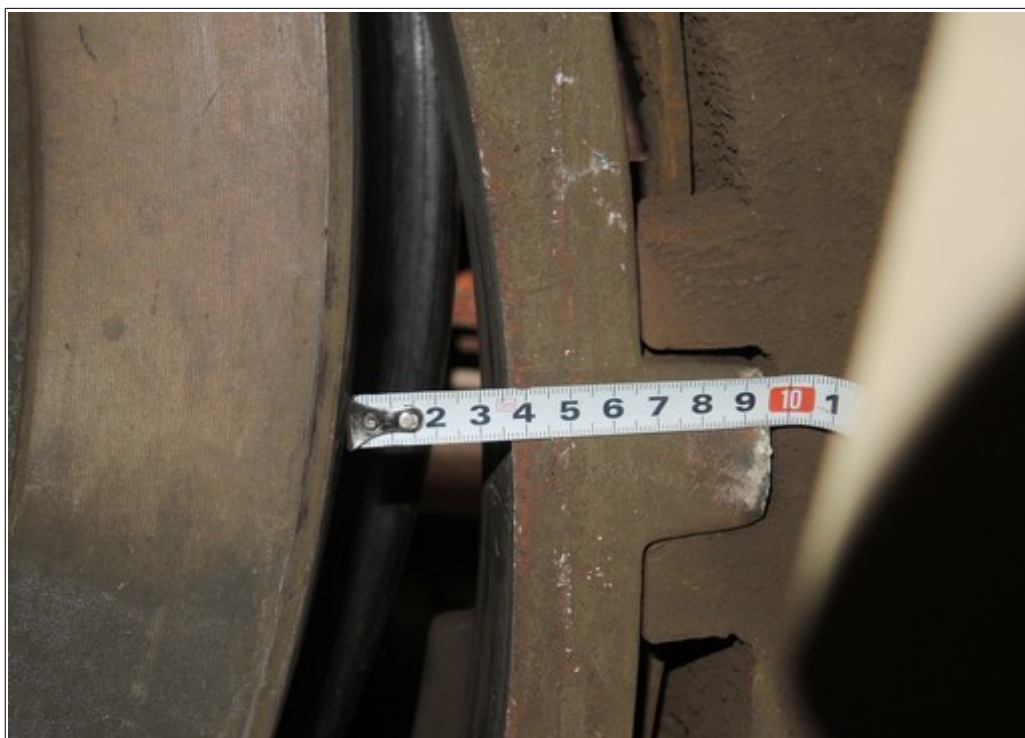
Obr. č. 16: Hodnota vůle špalíku od obruče kola při pokusu č. 7.

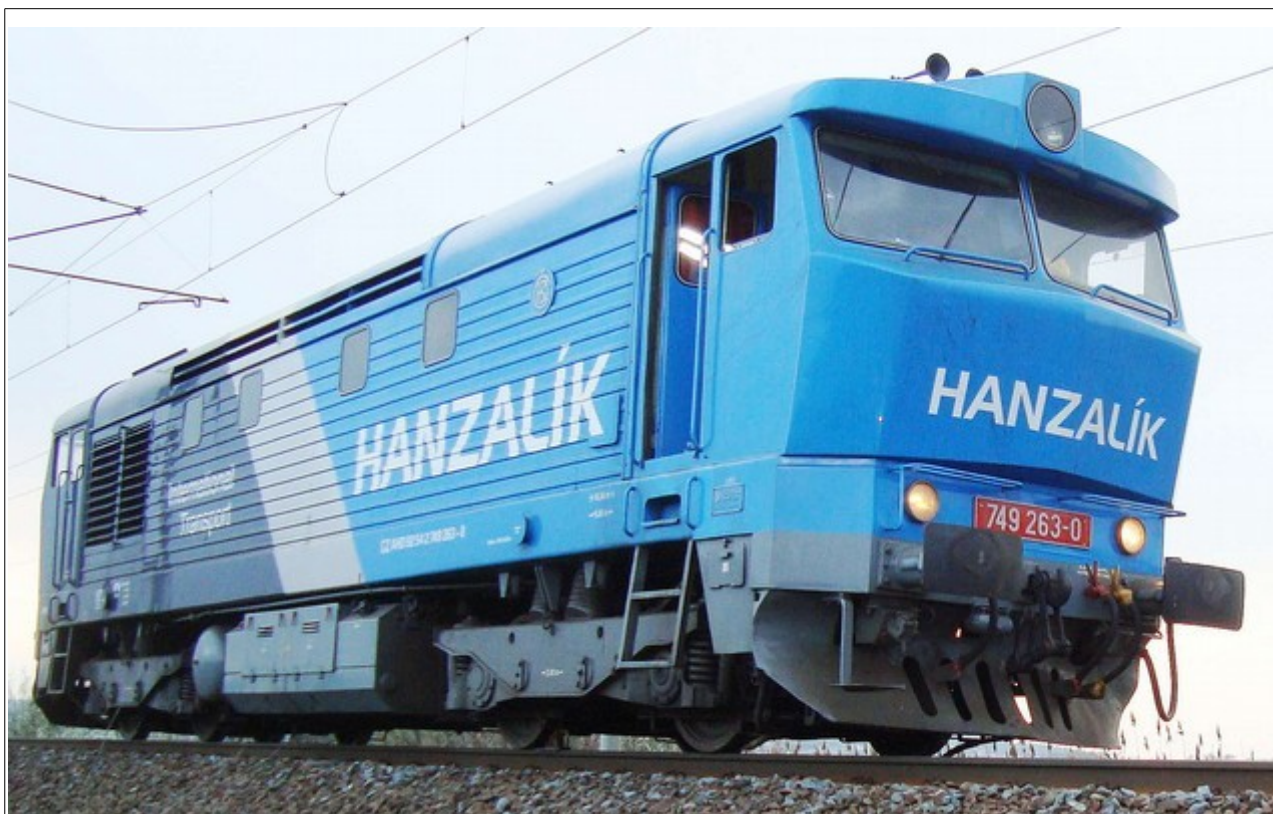
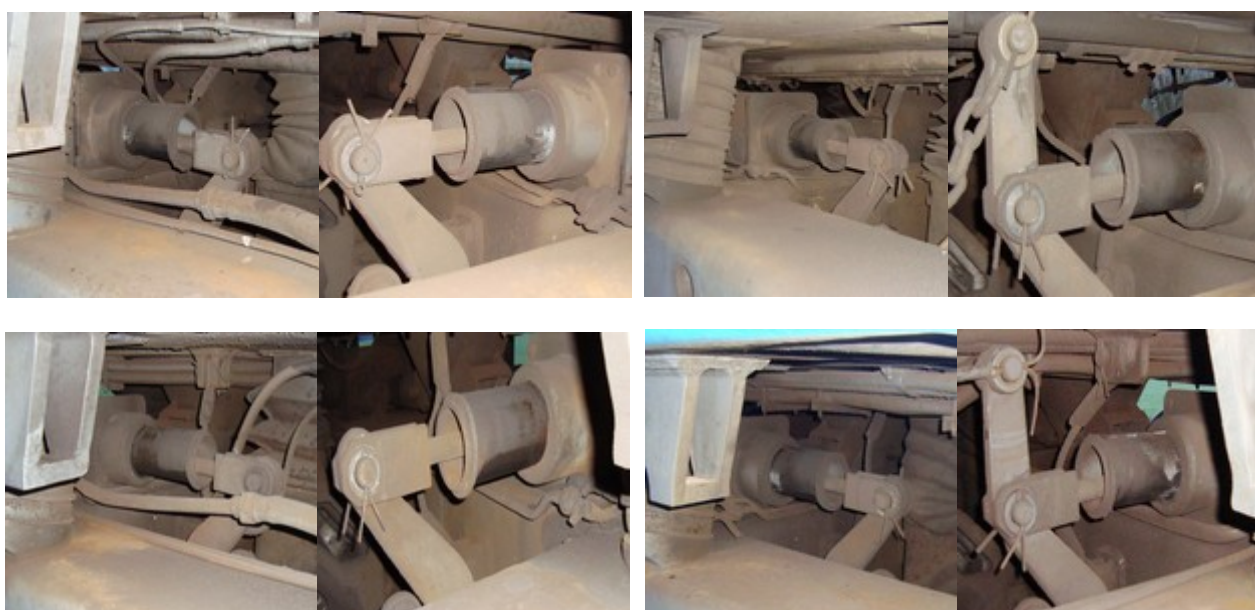
Obr. č. 17: HDV v místě zastavení na širé trati a zdokumentované vysunutí pístů všech brzdových válců poté, co strojvedoucí opětovně nedovoleně manipuloval s brzdíči a po obnovení tlaku zabrzdil.
