The Rail Safety Inspection Office

Vykolejení nákladního vlaku Pn 66399, na dráze železniční, celostátní,
mezi žst. Choťovice a Převýšov, v km 15,884

Investigation Report of Railway Accident

Derailment of freight train No. 66399 between Choťovice and Převýšov stations

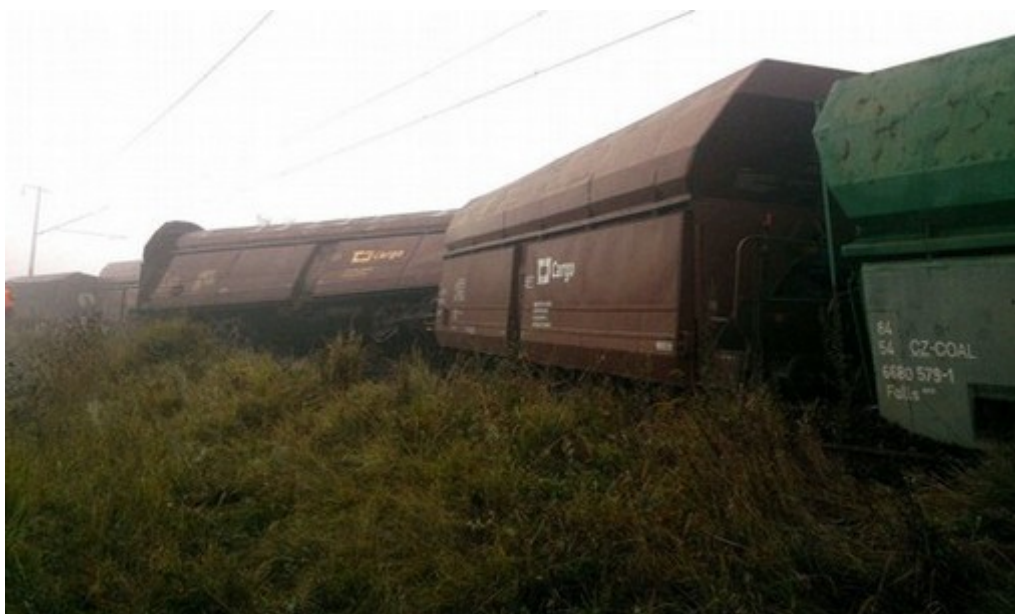
Obr. č. 1: Pohled na místo MU

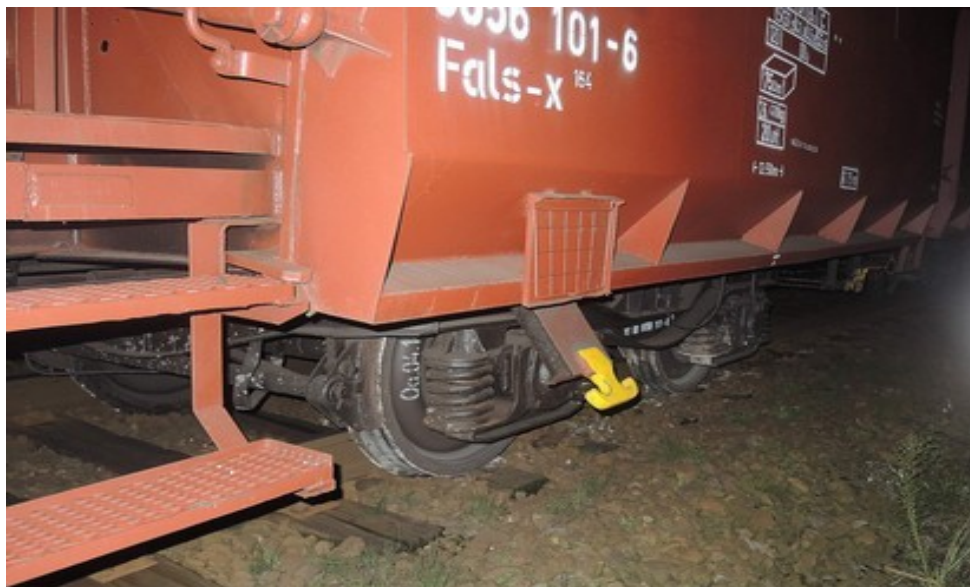
Obr. č. 3.: První vykolejený podvozek „a“ prvního vykolejeného vozu Fals-x¹⁶⁴ ev. č. 31 80 6656 101-6.

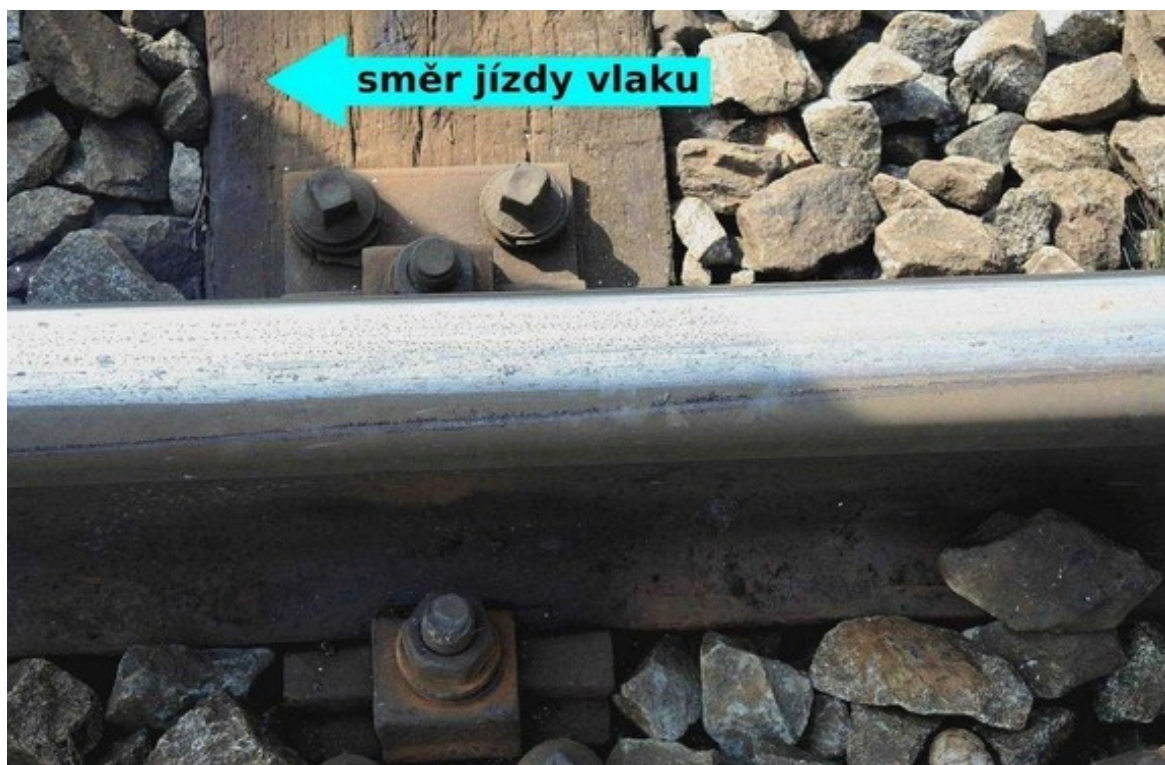
Obr. č. 5: Vryp od okolku kola na temeni levé kolejnice.

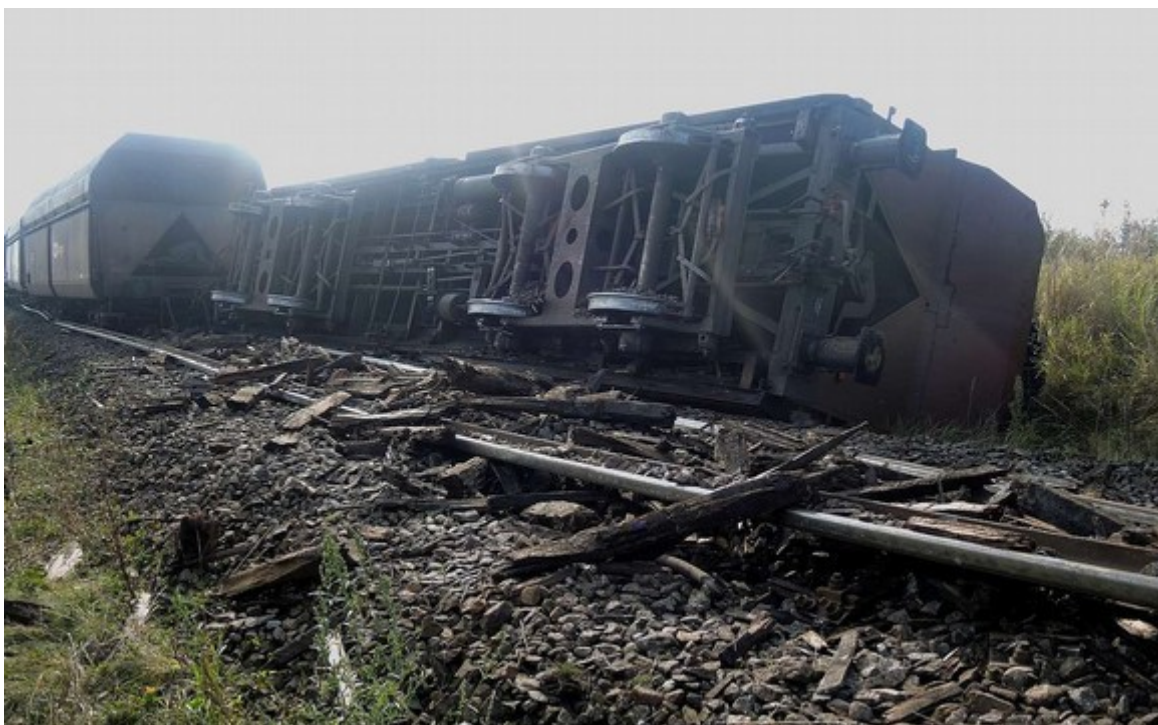
Obr. č. 6.: Převrácený vůz Falls ev. č. 31 54 6679 126-8, řazený jako 8. Značné poškození infrastruktury a drážních vozidel.

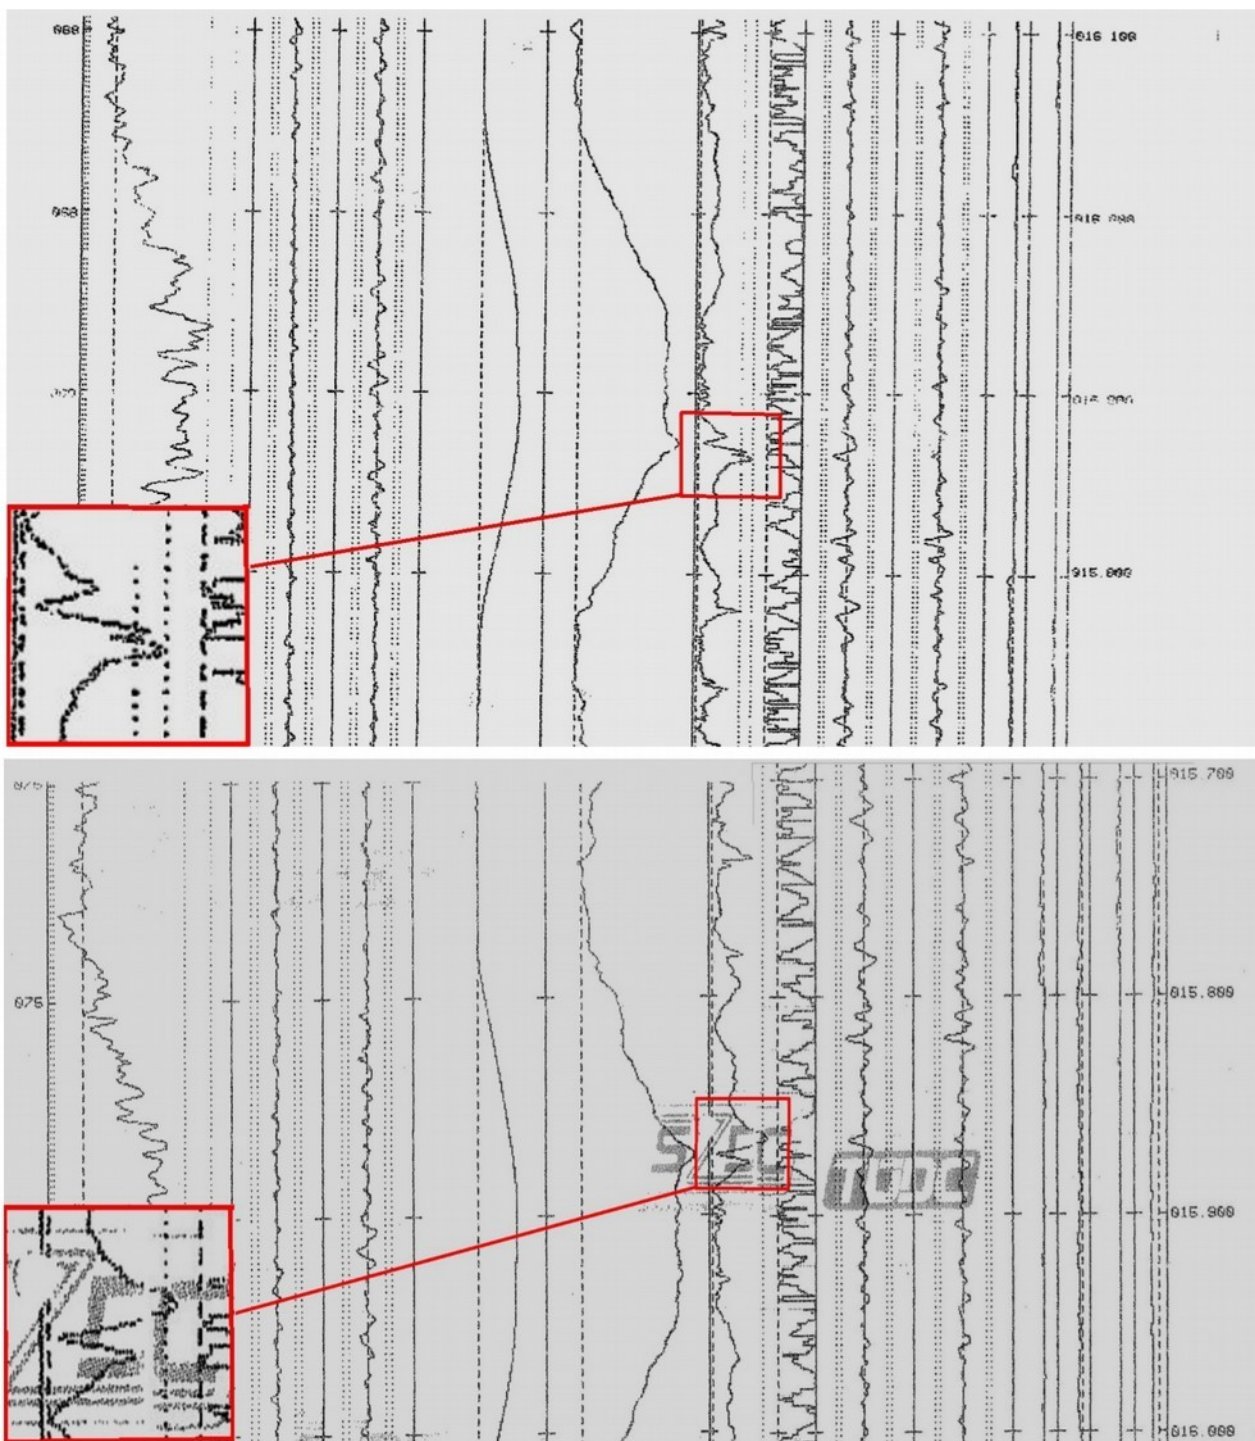
Obr. č. 10: Grafické výstupní sestavy z jízdy měřicího vozu dne 15. 10. 2012 (nahore) a 24. 4. 2013 (dole). Při porovnání je zřejmé, že ve sledovaném období došlo ke zhoršení parametru zborcení koleje v místě vzniku MU. Hladina IAL dosažena 15. 10. 2012, překročena 24. 4. 2013.

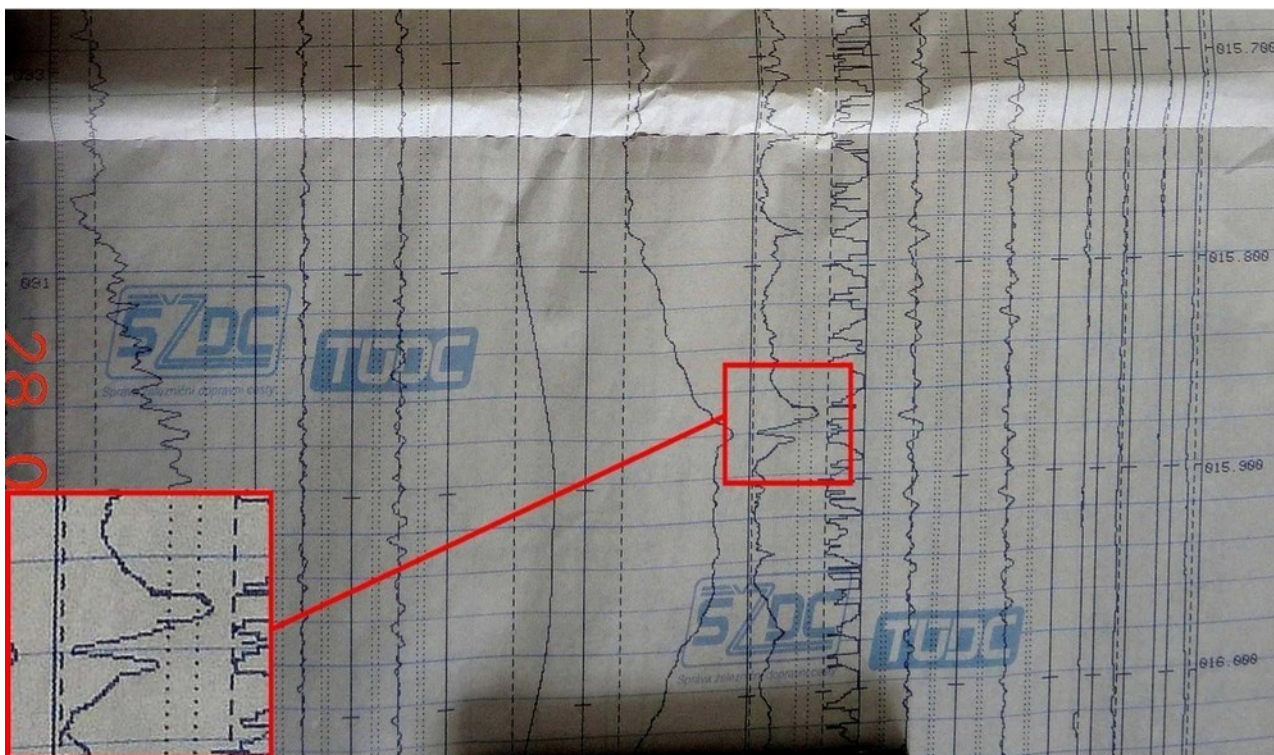
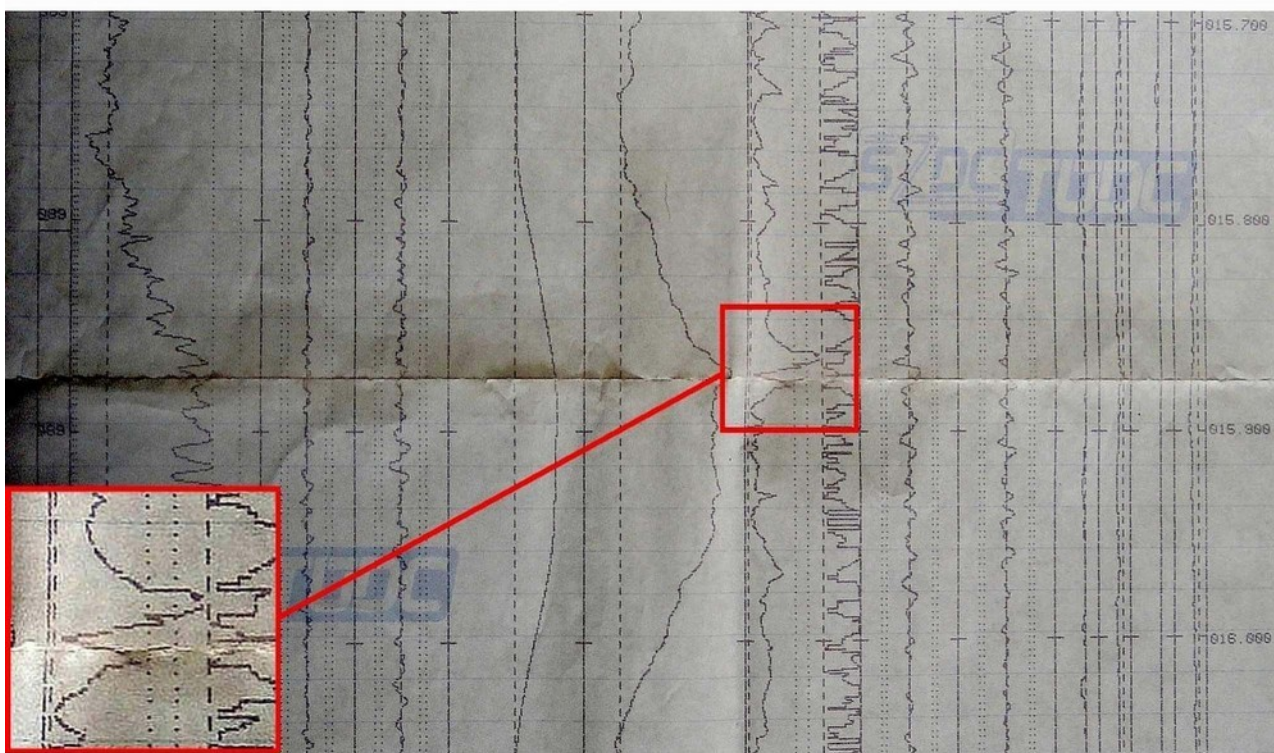
Obr. č. 11: Grafické výstupní sestavy z jízdy měřicího vozu dne 2. 10. 2013 (nahore) a 30. 4. 2014 (dole). Při porovnání je zřejmé, že ve sledovaném období došlo ke zhoršení parametru zborcení koleje v místě vzniku MU. Hladina IAL překročena v obou případech.

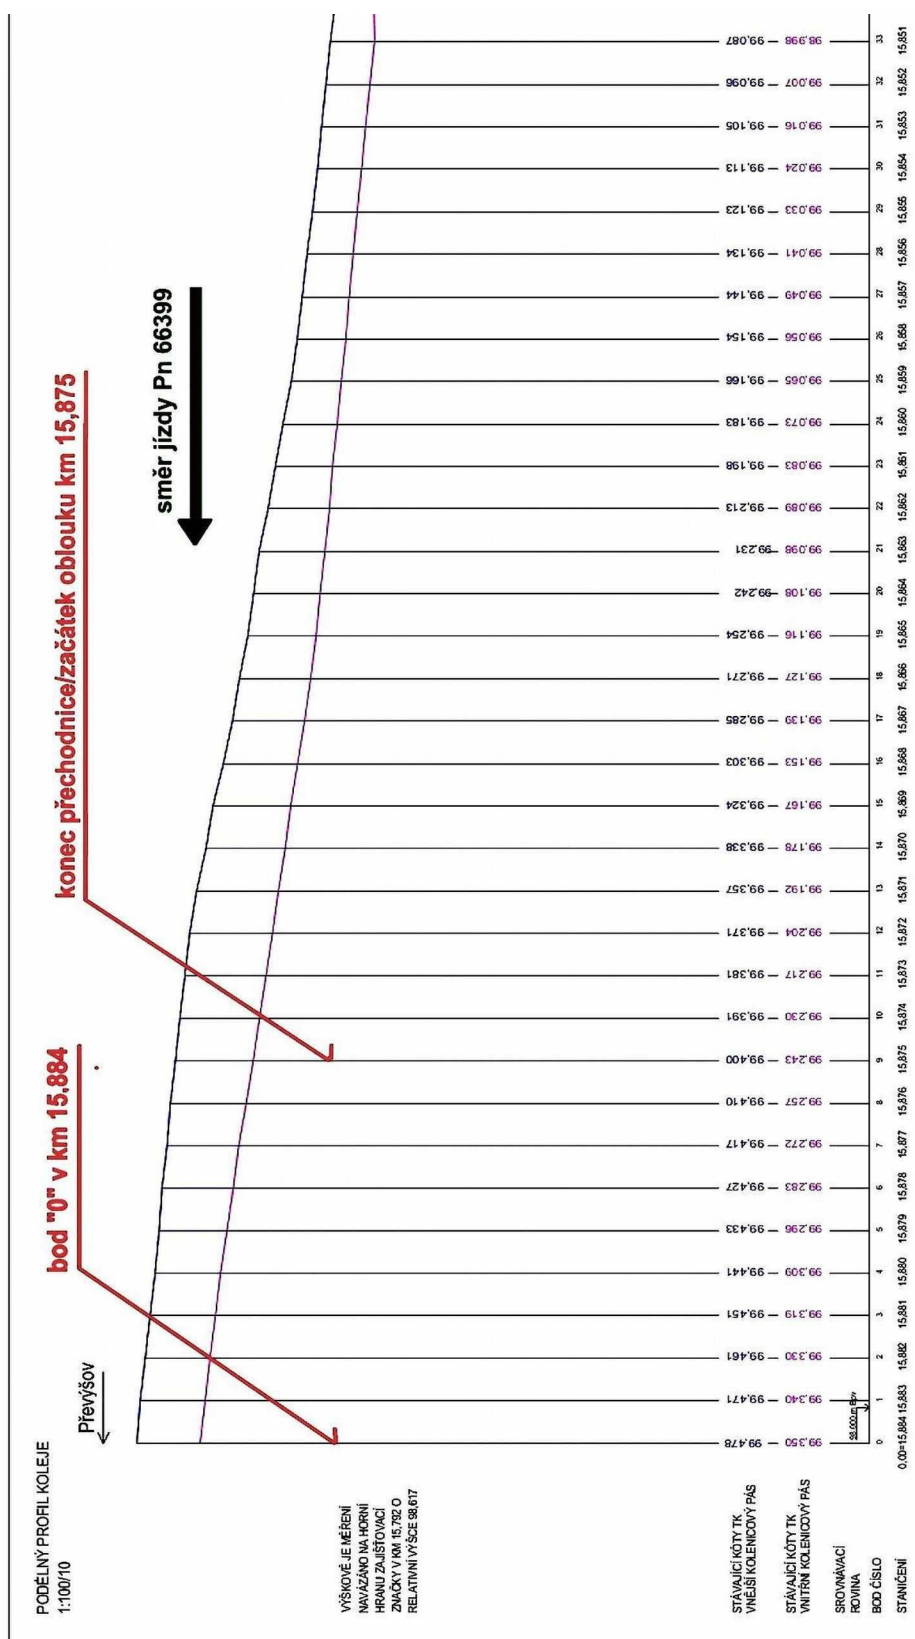
Obr. č. 12: Z podélného profilu vyplývá, že překročení převýšení zasahovalo i do části koleje ve vzestupnici, kde byla také zjištěna nejvyšší hodnota ve vzdálenosti 13 m před místem vykolejení.

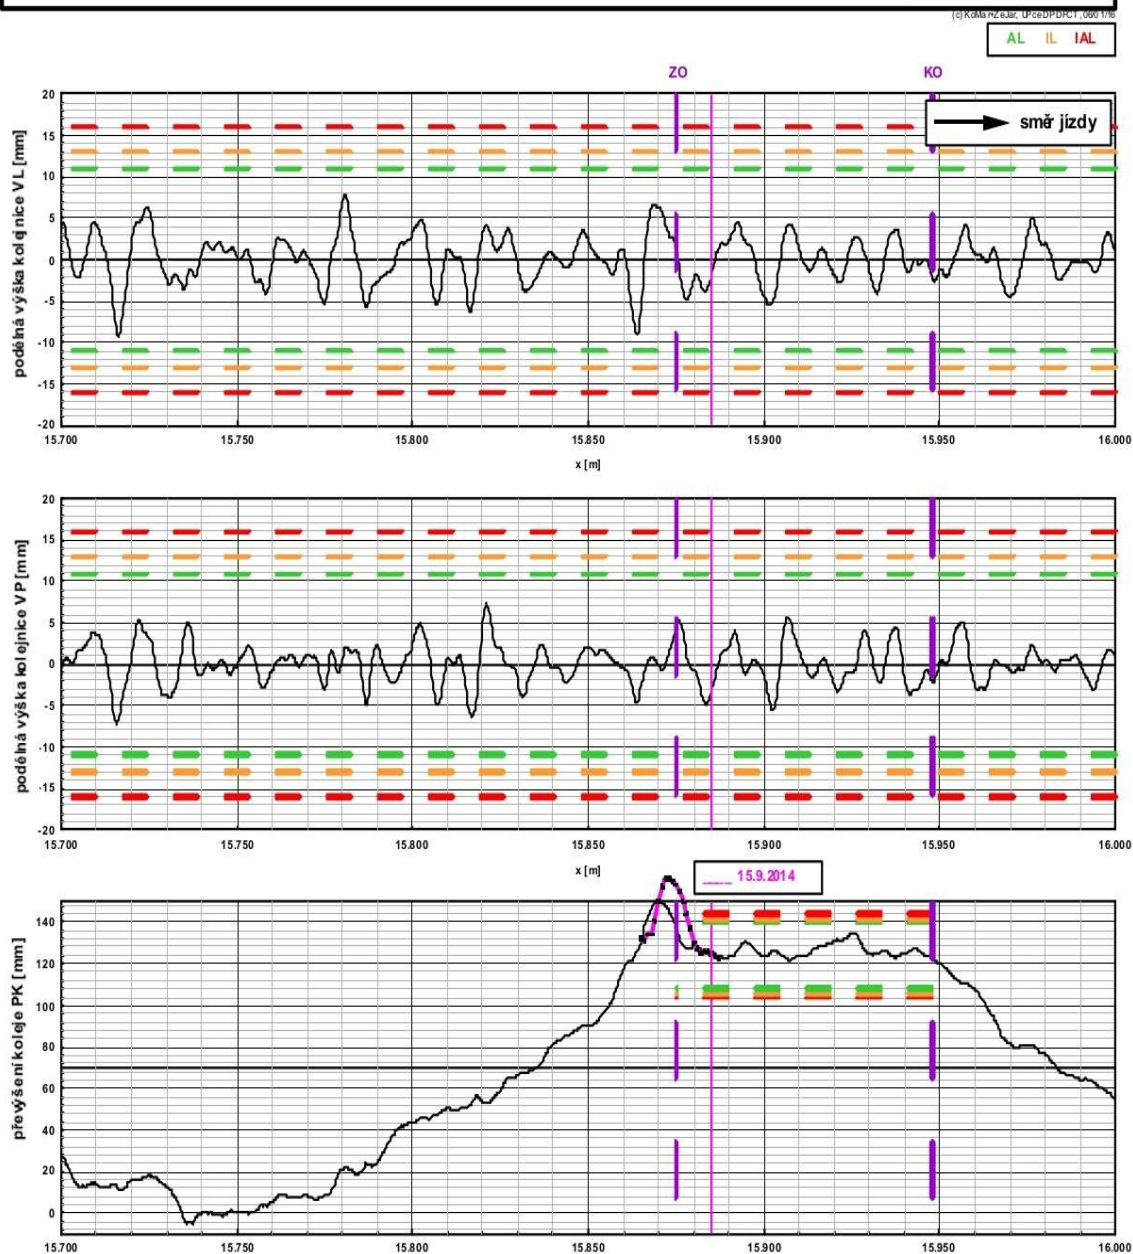
Obr. č. 13: Z provedené Analýzy vyplývá, že po 30. 4. 2016 došlo k dalšímu nárůstu míry překročení převýšení v inkriminovaném místě cca 13 m před místem vykolejení (spodní graf, rozdíl mezi černou a fialovou křivkou). Zdroj: UPCE

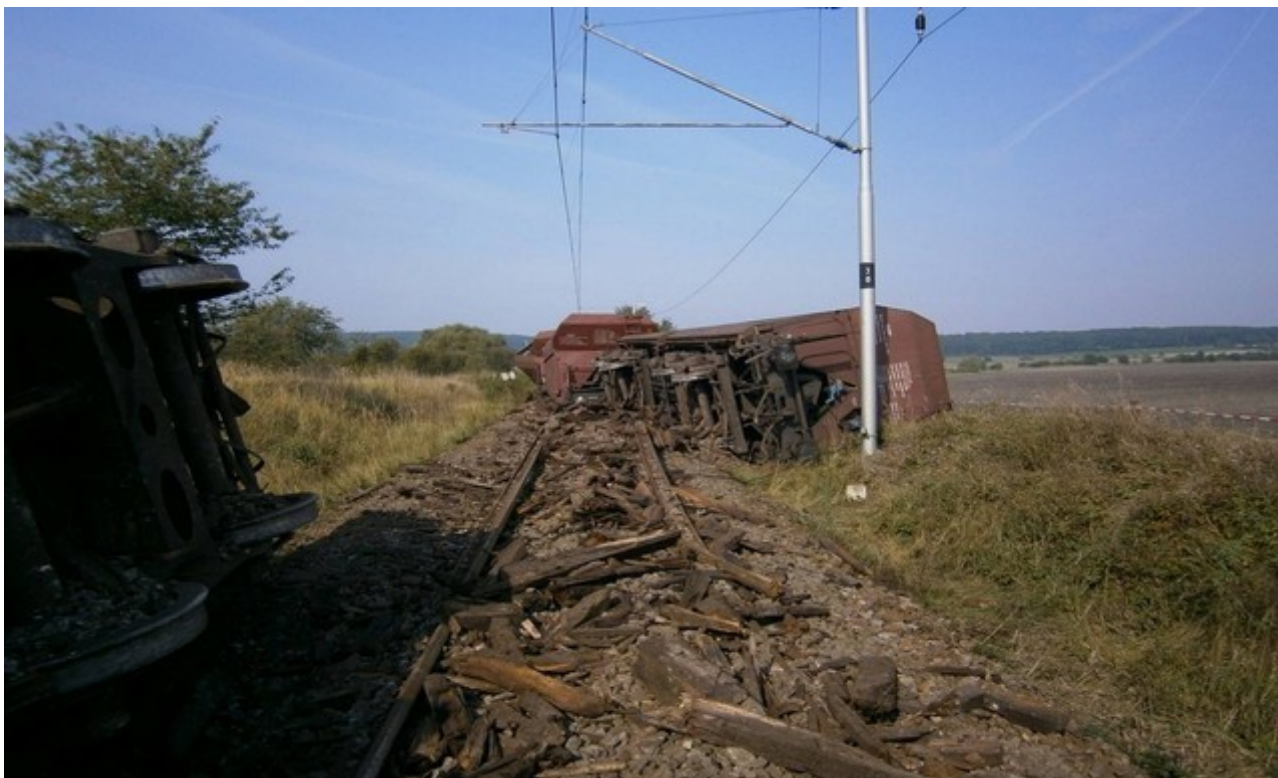
Při ohledání místa vzniku MU bylo postupováno od začátku ke konci vlaku a byly zjištěny následující skutečnosti: Čelo vlaku Pn 66399 se nacházelo v km 16,250. Vlakové HDV a vozy řazené jako 1. až 3. od začátku vlaku nalezeny v nevykolejeném stavu bez známek poškození. Jako první vykolejil vůz řady Fals-x¹⁶⁴ ev. č. 31 80 6656 101-6, řazený jako 4. od začátku vlaku, prvním podvozkem „a“, oběma nápravami vlevo ve směru jízdy vně pravostranného oblouku (viz obr. č. 3). Celkem došlo k vykolejení patnácti vozů řazených jako 4. až 18. od začátku vlaku. Vůz řazený jako 8. byl zcela převrácen vpravo, 9. vůz byl zcela převrácen vlevo (viz obr. č. 14) a 12. vůz byl částečně převrácen vpravo (viz obr. č. 14). Z převrácených vozů došlo k částečnému vysypání nákladu. TDV vlaku byla následkem MU rozdělena do dvou částí. Osmý vůz byl koncem 1. části, devátý vůz byl v čele 2. části. Vzdálenost obou částí vlaku činila cca 10 m (viz obr. č. 14).

Obr. č. 14: V popředí převrácený vůz Falls 31 54 6679 126-8, v pozadí převrácený vůz Falls 31 54 6683 493-6.

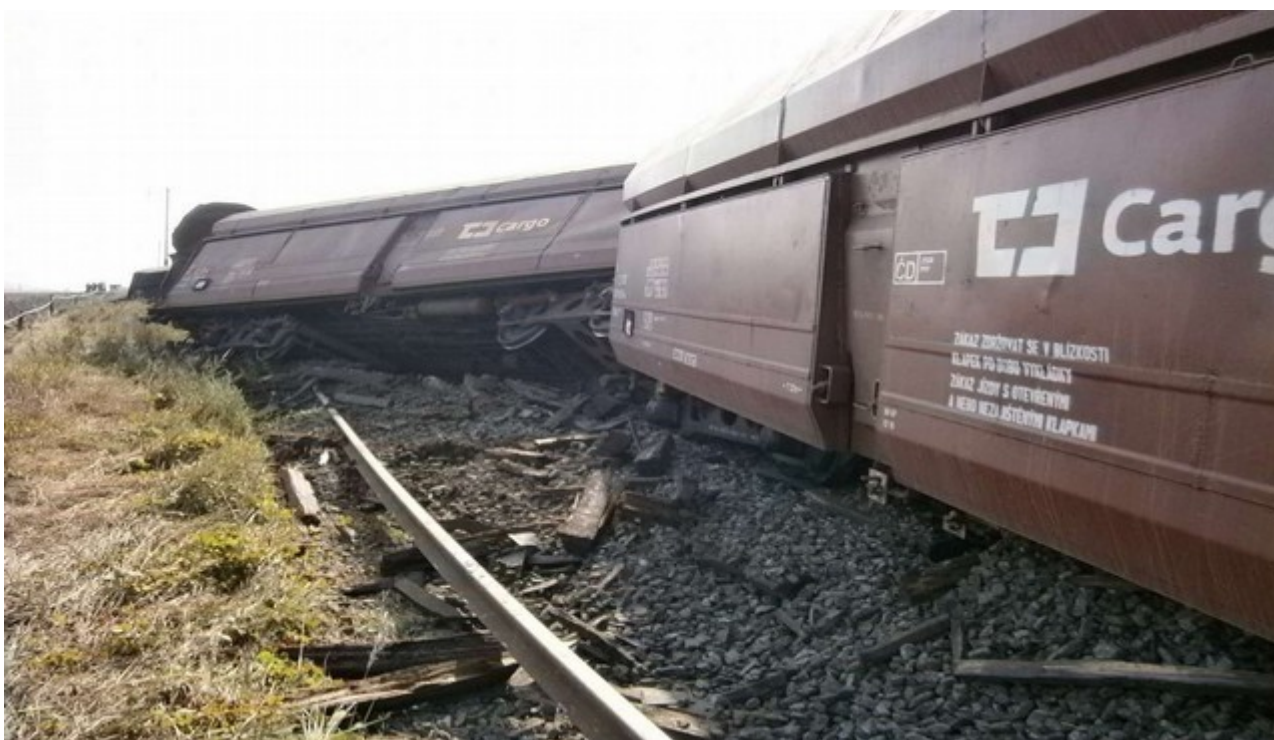
Obr. č. 15: Částečně převrácený vůz Falls 81 54 6682 955-4

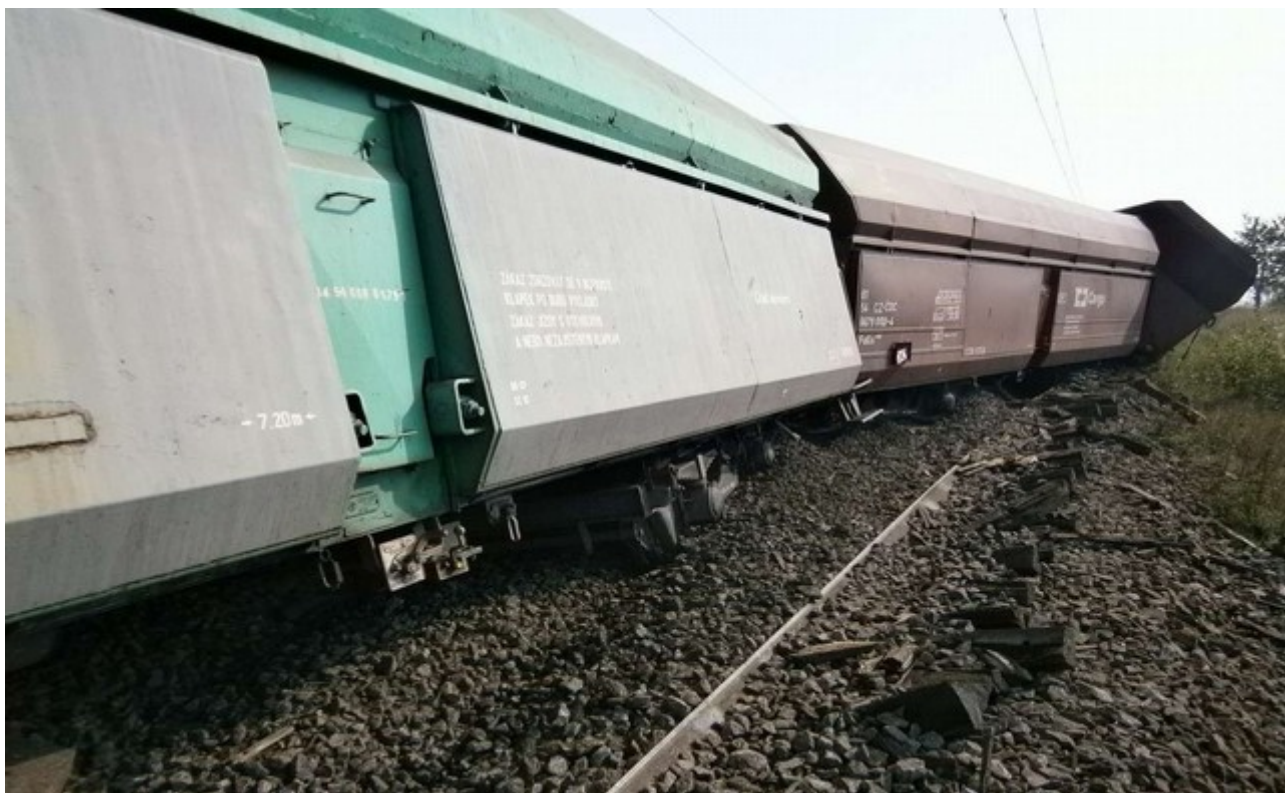
Obr. č. 16: V pozadí částečně převrácený vůz Falls 81 54 6682 955-4

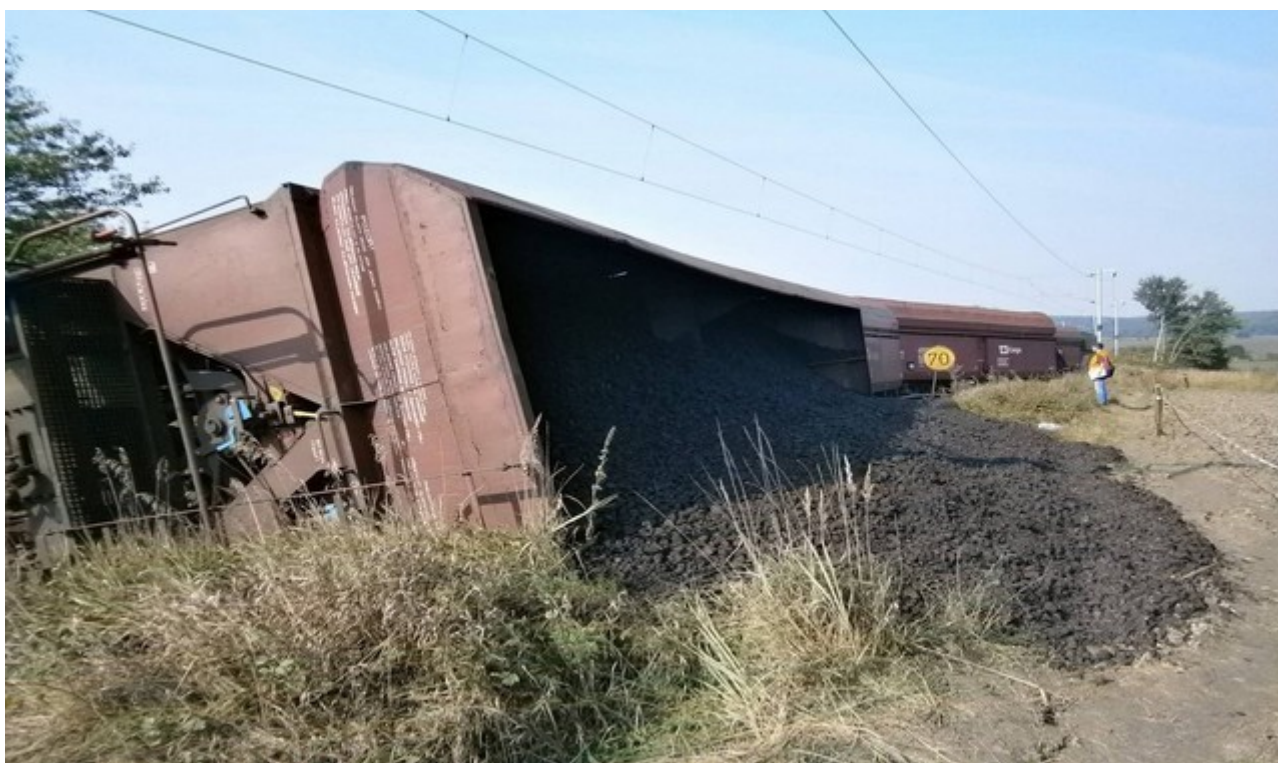
Obr. č. 17: Převrácený vůz Falls 31 54 6683 493-6
