The Rail Safety Inspection Office

Accident and incident investigation report

The derailment of one rolling stock of the freight train No. 52918 at Studénka station

Sunday, 18th November 2018

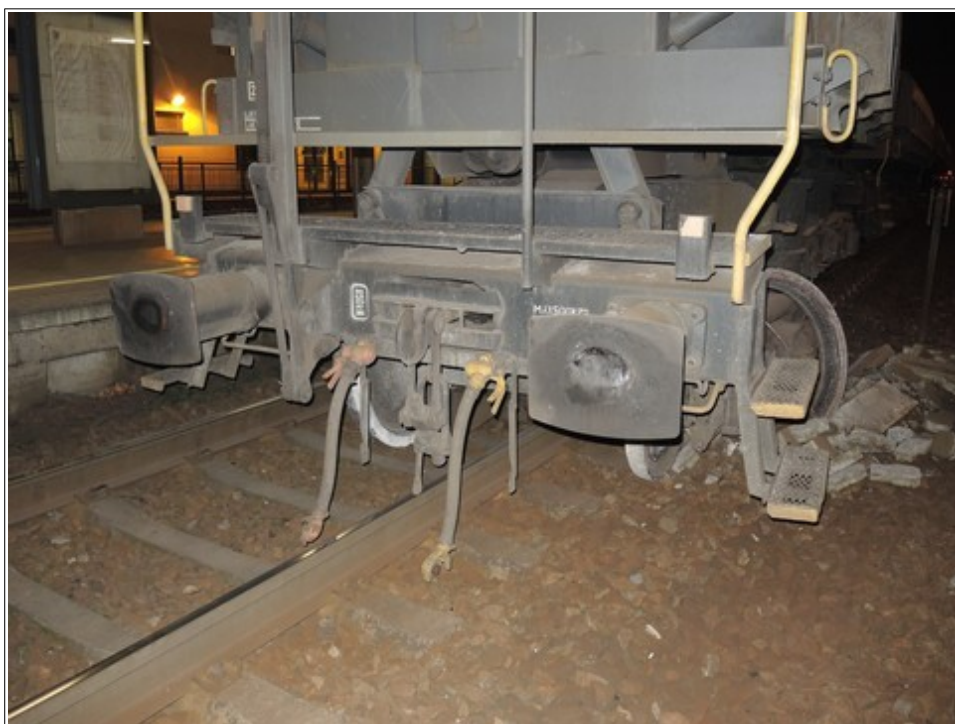
Obr. č. 1: Pohled na přední čelo vykolejeného TDV CZ-AWT 88 54 9200 105-6 v konečném postavení po vzniku MU. Zdroj: DI

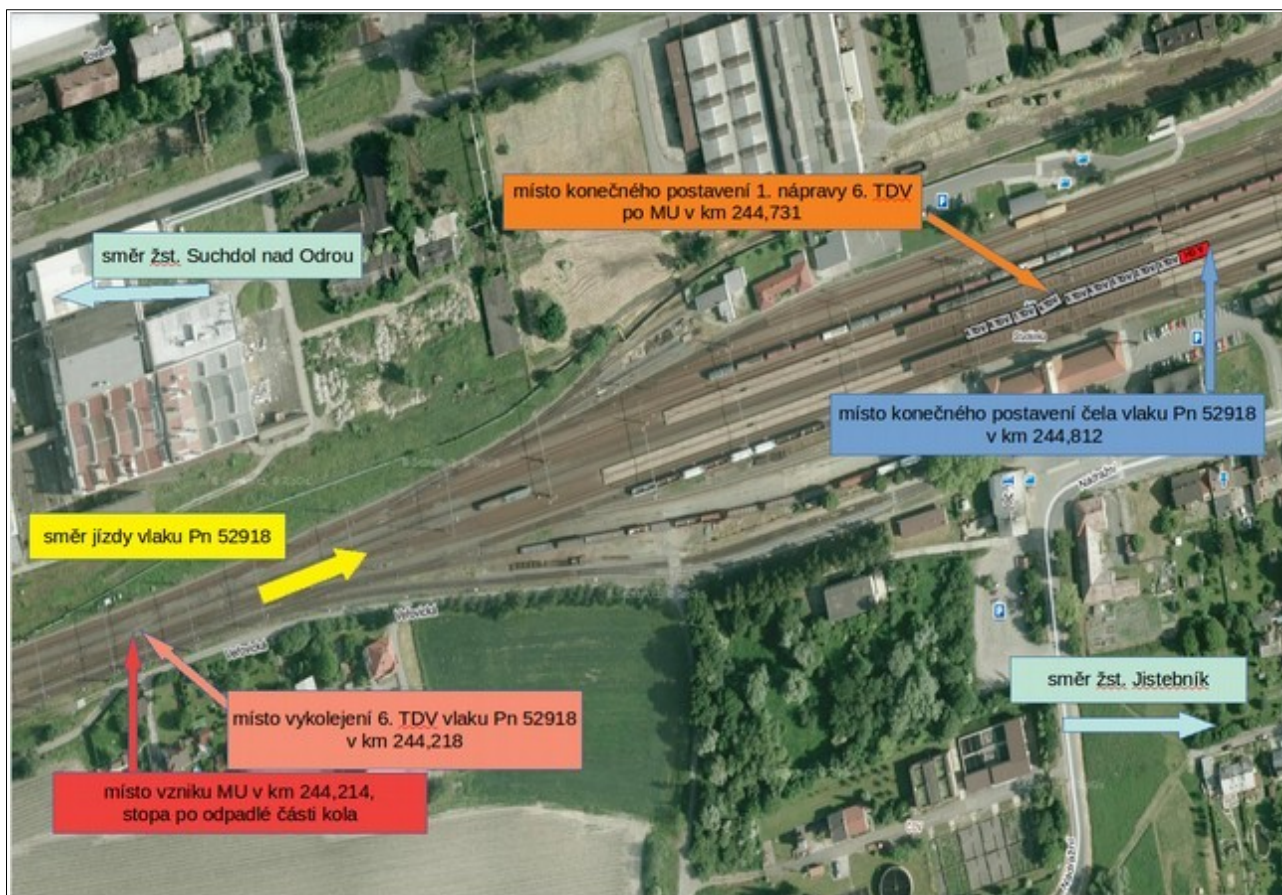
Obr. č. 2: Schéma místa vzniku MU

- místo vzniku MU – 1. stopa po uvolnění součásti – vzpěrného kroužku a odlomené části obruče levého obručového kola 1. nápravy TDV 88 54 9200 105-6 byla zjištěna ve výhybce č. 33 v km 244,214, na betonové podpoře (dále jen pražec) mezi kolejnicovými pásy bezprostředně před hrotem srdcovky výhybky. Další stopy po uvolněných součástech pokračovaly na dalších dvou pražcích ve směru jízdy vlaku, a to na podkladnicích a upevňovadlech u klínu srdcovky výhybky;

- 1. stopa po vyšplhání levého kola 1. nápravy TDV 88 54 9200 105-6 s vlevo uvolněnou a z části staženou obručí na temeno kolejnice, tj. bod „0“, se nacházela za koncem výhybky č. 33 (před začátkem výhybky č. 30) žst. Studénka, v km 244,218. Stopy po spadu tohoto kola vlevo levého kolejnicového pásu koleje a po spadu pravého kola téže nápravy mezi kolejnicové pásy se nacházely 4 m ve směru jízdy vlaku za bodem „0“, tzn. v km 244,222;

- stopy po vykolejení kol 2. nápravy předního podvozku TDV 88 54 9200 105-6 se nacházely v km 244,223, před začátkem výhybky č. 30 žst. Studénka, tzn. 5 m ve směru jízdy vlaku za bodem „0“ a 9 m za místem vzniku MU. Od tohoto místa pokračovaly stopy po vykolejení až do místa konečného zastavení vykolejeného TDV předním čelem v km 244,734, tj. 516 m za místem vykolejení a 520 m za místem vzniku MU;

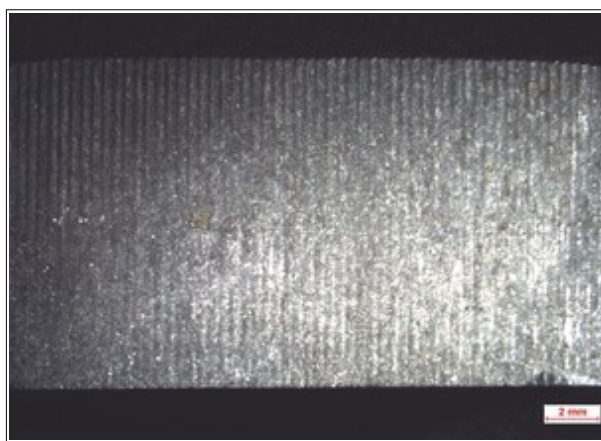
- na styčné ploše (v místě lisovaného spoje) byly na obruči pravého nepoškozeného kola zřetelné stopy po obrábění obruče před jejím „natažením“ na věnec kotouče kola (viz Obr. č. 5 této ZZ). **Na levé poškozené obruči se žádné stopy na styčné ploše po obrábění obruče před „natažením“ na věnec kotouče kola nenacházely** (viz Obr. č. 4 této ZZ);

Obr. č. 5: Viditelné stopy na styčné ploše obruče po obrábění před „natažením“ obruče na kotouč pravého kola.

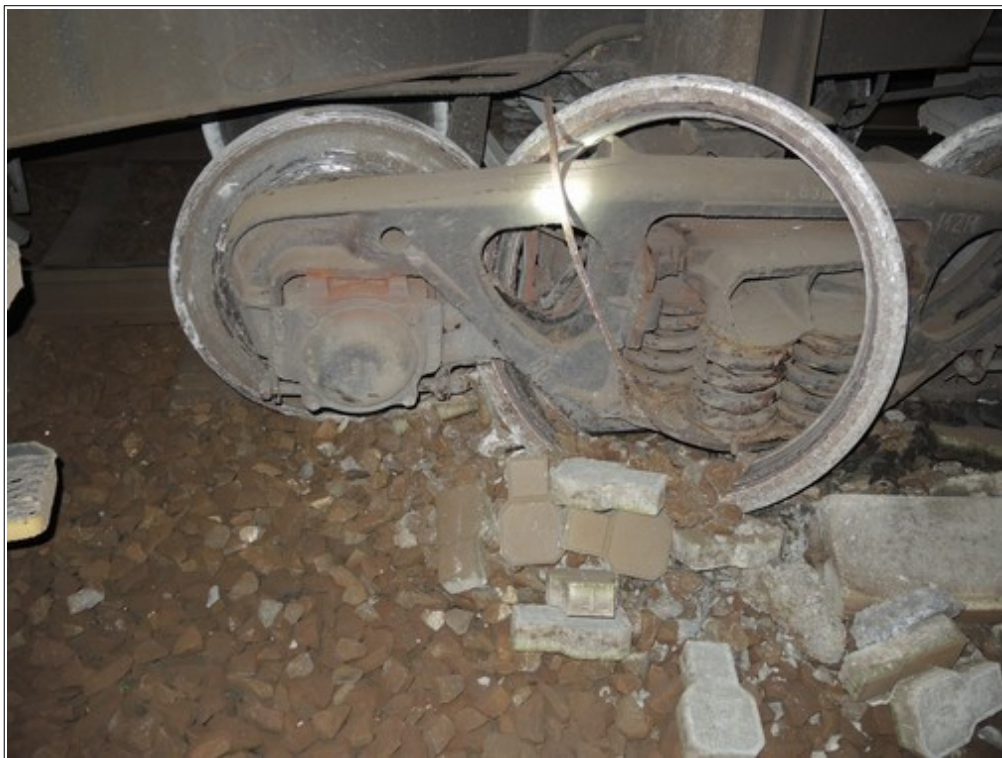
Obr. č. 6: Pohled na obruč levého kola 1. nápravy TDV 88 54 9200 105-6 navlečenou na rám podvozku.

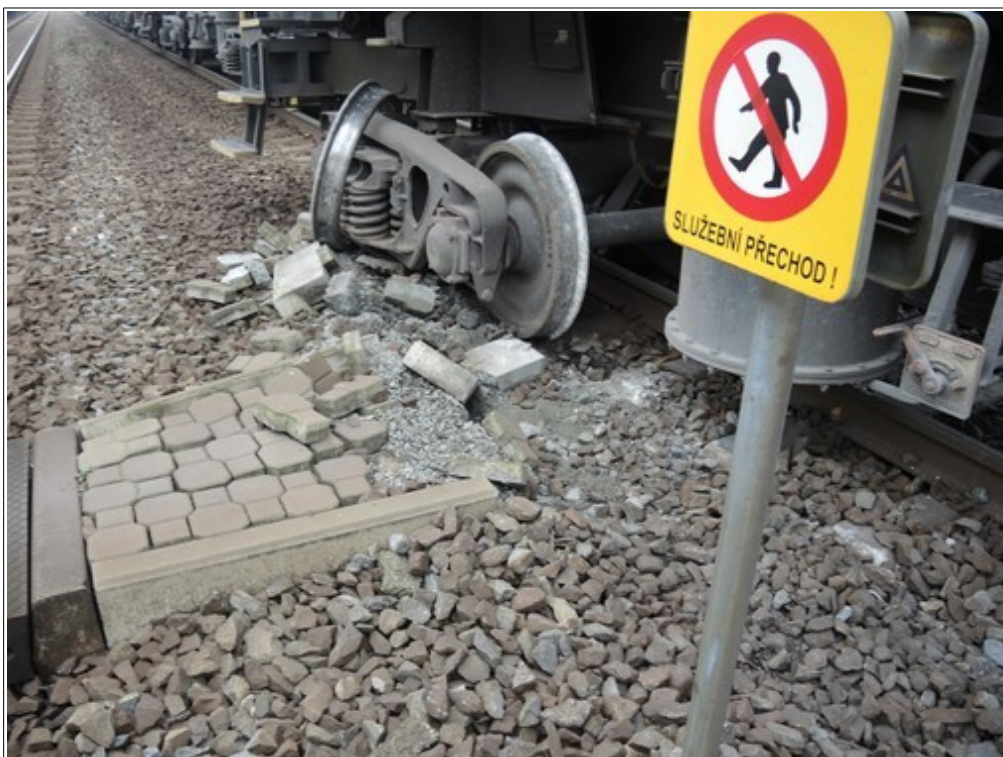
- služební přechod mezi nástupišti č. 1 a 2, situovaný v km 244,724, který byl ve SK č. 1 tvořen panely pedeSTRAIL, mezi SK č. 1 a 2 zámkovou dlažbou ukončenou obrubníky;

Obr. č. 7: Pohled na poškozený služební přechod a vykolejený podvozek TDV 88 54 9200 105-6 v konečném postavení po MU.

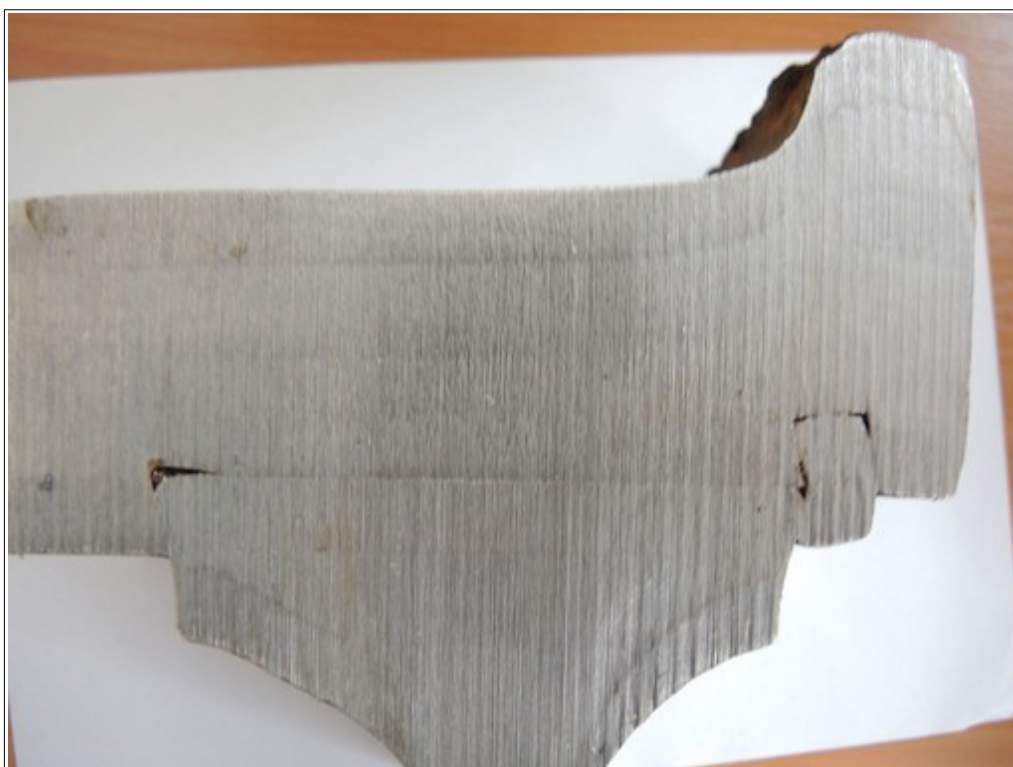
Obr. č. 8: Řez pravým obručovým kolem TDV 88 54 9200 105-6 se správným spojením obruče s kotoučem kola. Zdroj: DI

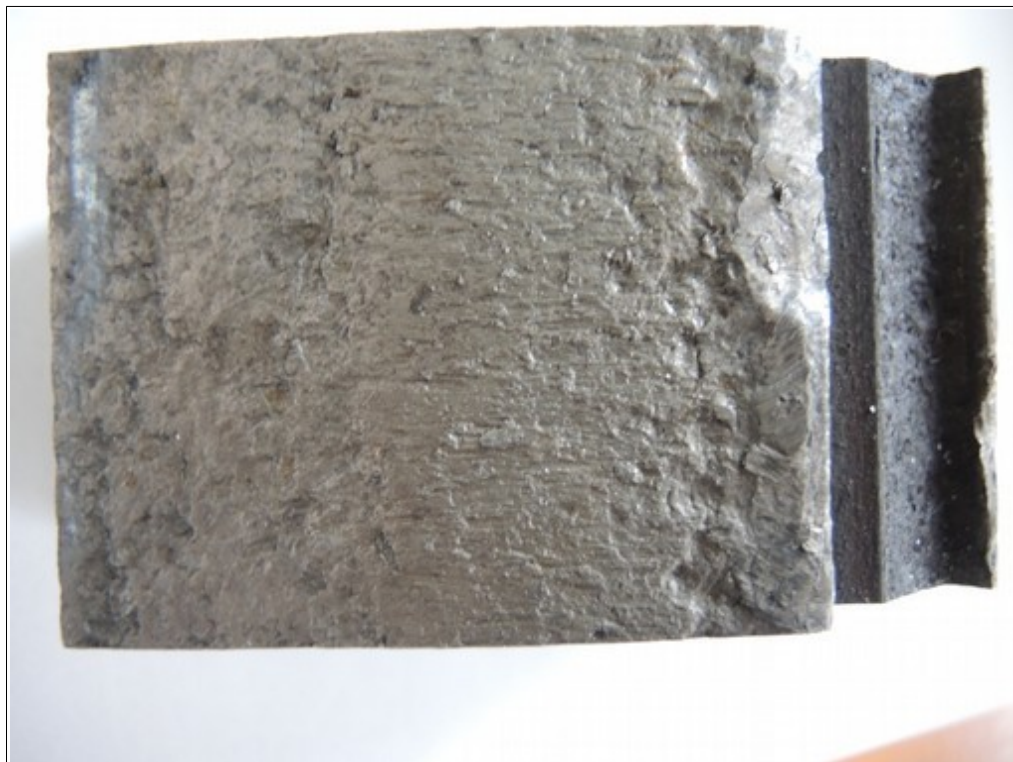
- uvolnění spojení obruče s věncem kotouče levého kola 1. nápravy taženého drážního vozidla CZ-AWT 88 54 9200 105-6 za současné destrukce vzpěrného kroužku a části obruče.

- postupná deformace styčné plochy obruče levého kola 1. nápravy v průběhu používání taženého drážního vozidla CZ-AWT 88 54 9200 105-6, zapříčiněná materiálem obruče neodpovídajícím stanoveným parametrům.

- **materiál obruče č. 126 levého kola byl oproti materiálu obruče pravého nepoškozeného kola znečištěn výrazně větším množstvím drobných nekovových vměstků charakteru sulfidů a cizorodých částic;**

Obr. č. 9: Pohled na styčnou plochu poškozené obruče a vylomenou část obruče levého kola 1. nápravy TDV 88 54 9200 105-6. Zdroj: DI

- přijetí vlastního opatření, které zajistí provedení jednorázové kontroly stavu obručových kol TDV používaných při provozování drážní dopravy všemi dopravci v rámci členských zemí Evropské unie, zda nepocházejí z tavby č. 33049 od výrobce železničních dvojkolí Huta Gliwice (tehdejší Polská lidová republika). U všech TDV s danou obručí pak zajistit přijetí účinného opatření proti možnému vykolejení těchto TDV za jízdy vlaku.
