The Rail Safety Inspection Office

## **Závěrečná zpráva o výsledcích šetření mimořádné události**

## **Accident and incident investigation report**

Collision of the freight train No. 49745 with the freight train No. 49735 between Chotěbuz junction point and Český Těšín station

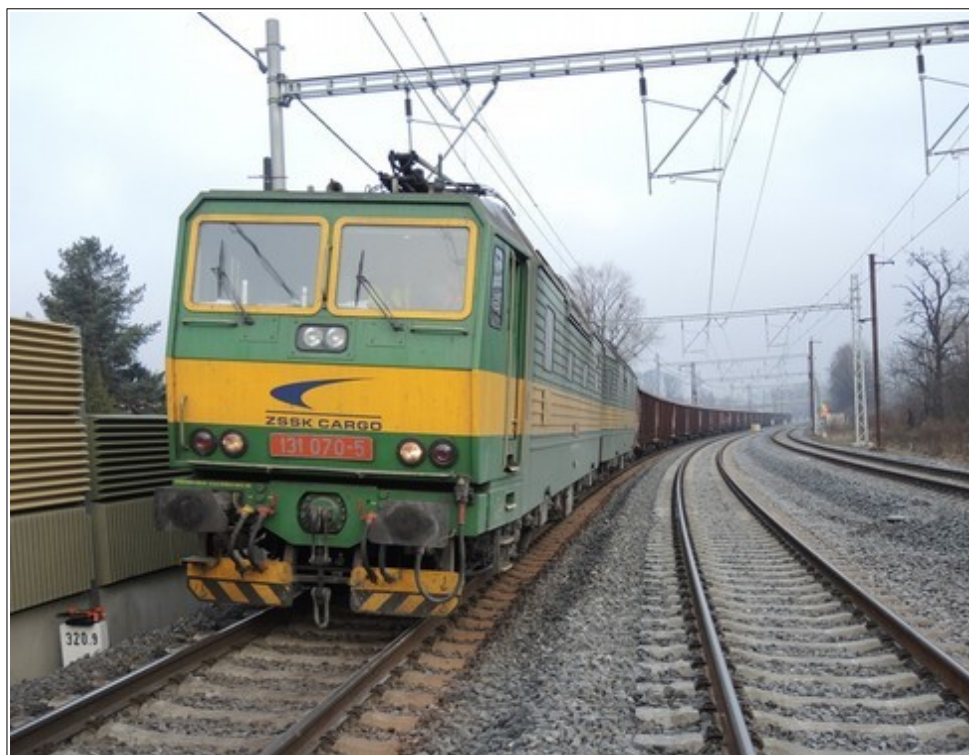
Obr. č. 1: Pohled na vlak Nex 49745 v době ohledání místa MU

- následkem srážky byl poškozen přední (deformační) čelník a posunutá skříň rozjezdových odporů HDV vedoucí sekce 131.070-5;
  - nebylo zjištěno nic, co by strojvedoucímu bránilo v nerušeném pozorování trati a návěsti a jednání podle zjištěných skutečností;

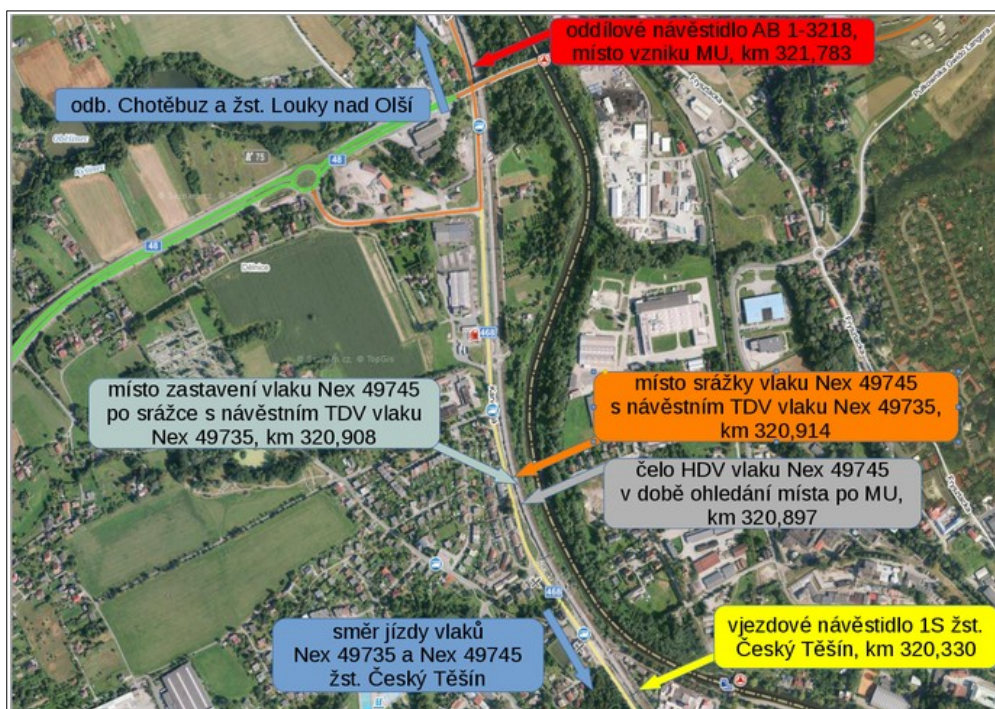
Dne 20. 11. 2018 vlak Nex 49745 bez zastavení před oddílovým návěstidlem AB 1-3218, které návěstilo návěst „Stůj“, nedovoleně pokračoval v jízdě po TK č. 1 odb. Chotěbuz – Český Těšín do traťového oddílu obsazeného vlakem Nex 49735, stojícím před hlavním (vjezdovým) návěstidlem (dále jen vjezdové návěstidlo) 1S žst. Český Těšín, které návěstilo návěst „Stůj“. V průběhu uvedené nedovolené jízdy vlak Nex 49745 narazil do návěstního TDV vlaku Nex 49735.

Obr. č. 2: Schéma místa vzniku MU

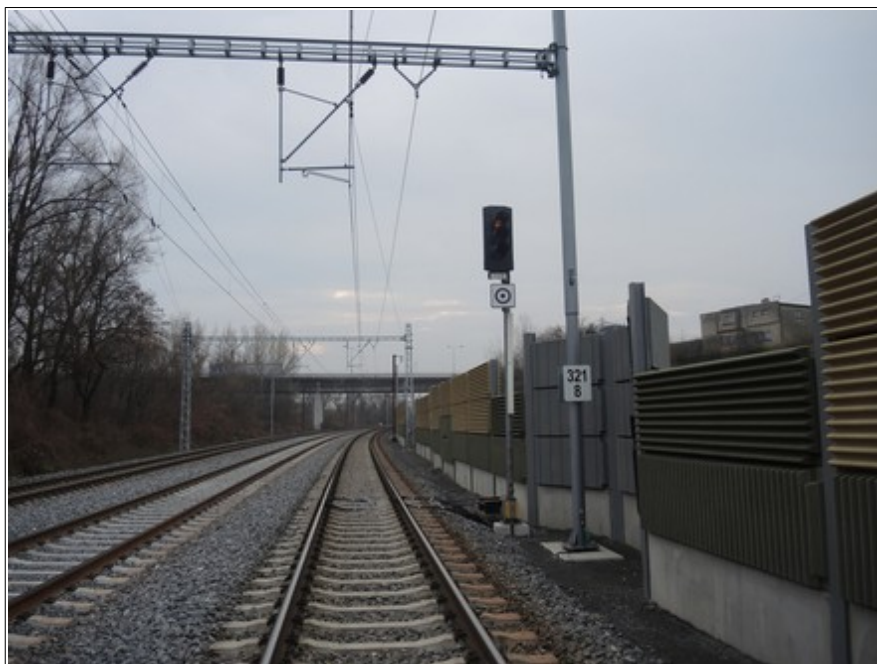
Úroveň oddílového návěstidla AB 1-3228 přední čelo vlaku Nex 49745 minulo ve 4.52.50 h, rychlostí  $46 \text{ km}\cdot\text{h}^{-1}$ . Návěst „Výstraha“ návěstěnou oddílovým návěstidlem AB 1-3228 a návěst „Stůj“ návěstěnou oddílovým návěstidlem AB 1-3218 strojvedoucí při pozorování trati a návěstí zjistil. Protože se však podle svého vyjádření domníval, že s vlakem z žst. Louky n/O. do Českého Těšína jede v „mezistaničním oddíle“, tzn. také v prostorovém oddílu odb. Chotěbuz – Český Těšín, kdy byl podvědomě ovlivněn řízením DV (jízdou) předchozího vlaku Lv 72482 (Třinec – Petrovice u Karviné) v opačném směru po TK č. 2 Český Těšín – Louky n/O. v mezistaničním oddílu, uskutečněnou cca 3 h před vznikem MU v souladu se zněním prokazatelného zpravení písemným rozkazem vydaného v žst. Třinec, před oddílovým návěstidlem AB 1-3218 s vlakem Nex 49745 nezastavil a vjel do prostorového oddílu obsazeného vlakem Nex 49735, a to i přesto, že písemný rozkaz pro vlak 49745 žádný pokyn (informaci) o jízdě po TK č. 1 odb. Chotěbuz – Český Těšín v prostorovém oddílu odb. Chotěbuz – Český Těšín neobsahoval. Přední čelo vlaku úroveň oddílového návěstidla AB 1-3218 minulo ve 4.54.04 h, rychlostí  $46 \text{ km}\cdot\text{h}^{-1}$ . V průběhu další jízdy strojvedoucí DV nacházející se ve společné jízdni cestě neočekával. Před ŽP P8288 obsluhou ovládacích prvků HDV snížil rychlost vlaku tak, aby nepřekročil přechodně omezenou traťovou rychlost v místě ŽP P8288, jež činila  $10 \text{ km}\cdot\text{h}^{-1}$ . Dálkový reflektor HDV v souladu s právními předpisy nepoužíval, protože se setkával s protijedoucími silničními vozidly jedoucími po souběžné pozemní komunikaci (ul. Karvinská). Úroveň přenosného návěstidla s návěstí „Začátek pomalé jízdy“, umístěného v km 321,130, tzn. před ŽP P8288, přední čelo vlaku Nex 49745 minulo ve 4.56.03 h, rychlostí  $9 \text{ km}\cdot\text{h}^{-1}$ . Úroveň přenosného návěstidla s návěstí „Konec pomalé jízdy“ doplněného o tabulku s černým obrazem lokomotivy v bílém poli, umístěného v km 321,060, tzn. za ŽP P8288, přední čelo vlaku Nex 49745 minulo ve 4.56.26 h, rychlostí  $10 \text{ km}\cdot\text{h}^{-1}$ . Vlak se v té době nacházel ve vzdálenosti 146 m před koncem stojícího vlaku Nex 49735, přičemž zadní čelo návěstního TDV označené dvěma koncovkami strojvedoucí doposud vzhledem k noční době a neočekávání DV nacházejícího se ve společné jízdni cestě, kdy konec vlaku Nex 49735, označený dvěma koncovkami umístěnými ve stejné výši, jejichž odraz z reflexní fólie splýval se světly městské zástavby města Český Těšín, nezjistil.

Obr. č. 3: Pohled na oddílové návěstidlo AB 1-3218 a protihlukovou stěnu nacházející se vpravo TK č. 1 odb. Chotěbuz – Český Těšín. Zdroj: DI

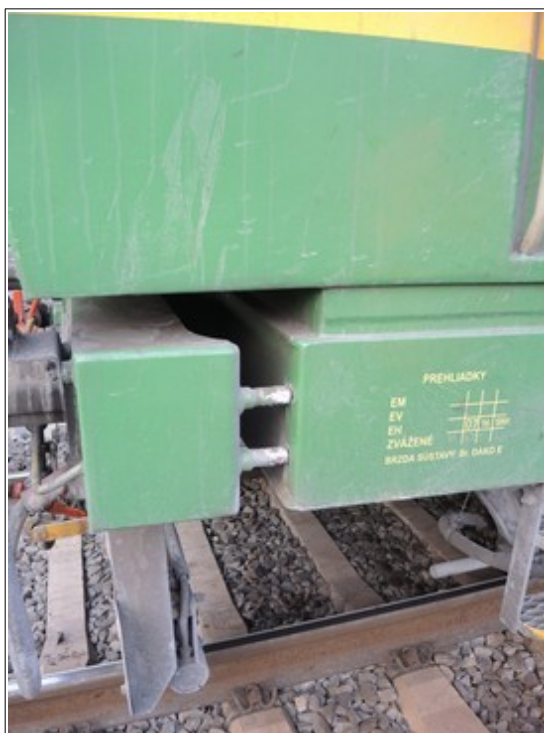
Srážkou bylo poškozeno HDV vedoucí sekce 131.070-5 vlaku Nex 49745, k poškození jiných DV nedošlo. Vlak Nex 49735, proti pohybu zajištěný přímočinnou brzdou HDV vedoucí sekce 131.008-5, byl posunut rychlostí až  $6 \text{ km} \cdot \text{h}^{-1}$  vpřed o 5 m. K újmě na zdraví osob nedošlo, celková zjištěná škoda činí 395 450 Kč.

Obr. č. 4: Pohled na narážky ohnutého předního (deformačního) čelníku HDV vedoucí sekce 131.070-5 dvoudílného HDV 131.069-7/070-5 po srážce s návěstním TDV vlaku Nex 49735. Zdroj: DI

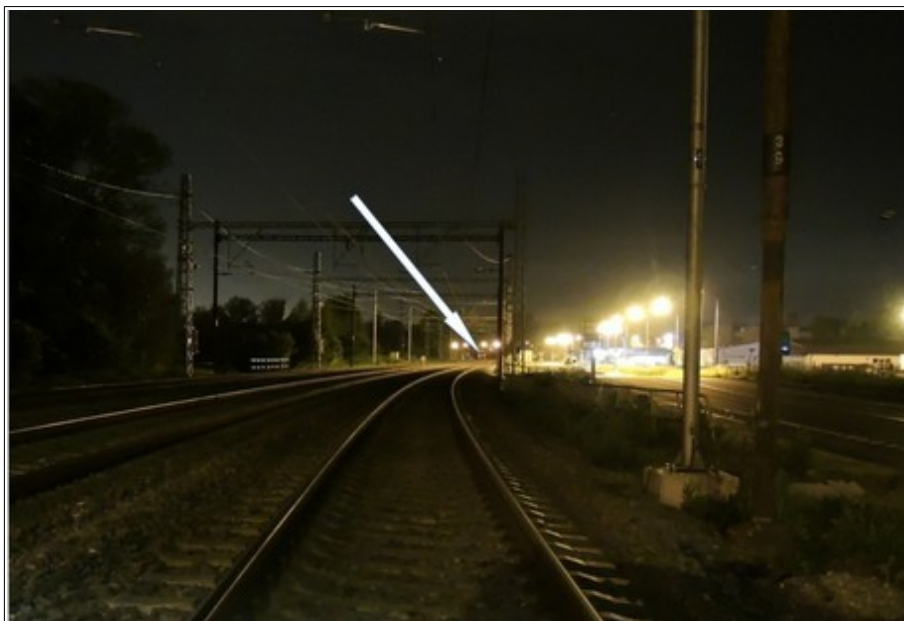
- konec vlaku označený aktivními koncovkami na vzdálenost **653,4 m**, a to **bez ohledu na použití dálkového reflektoru**, přičemž dřívějšímu zjištění konce vlaku bránily směrové a stavební poměry trati, tj. protihluková stěna a sloupy trakčního vedení situované vpravo na vnitřní straně pravostranného oblouku za oddílovým návěstidlem AB 1-3218;
- konec vlaku označený koncovkami pro přeshraniční dopravu na vzdálenost 461,15 m při použití dálkového reflektoru, a na vzdálenost **147,9 m při nepoužití dálkového reflektoru**;
- konec vlaku označený koncovkami pro vnitrostátní dopravu na vzdálenost 464,15 m při použití dálkového reflektoru, a na vzdálenost 153,25 m při nepoužití dálkového reflektoru.

Obr. č. 5: Pohled na označení konce vlaku aktivní návěstí „Konec vlaku“ tvořenou dvěma červenými světly ve stejné výši ze vzdálenosti 653,4 m bez použití dálkového reflektoru HDV.

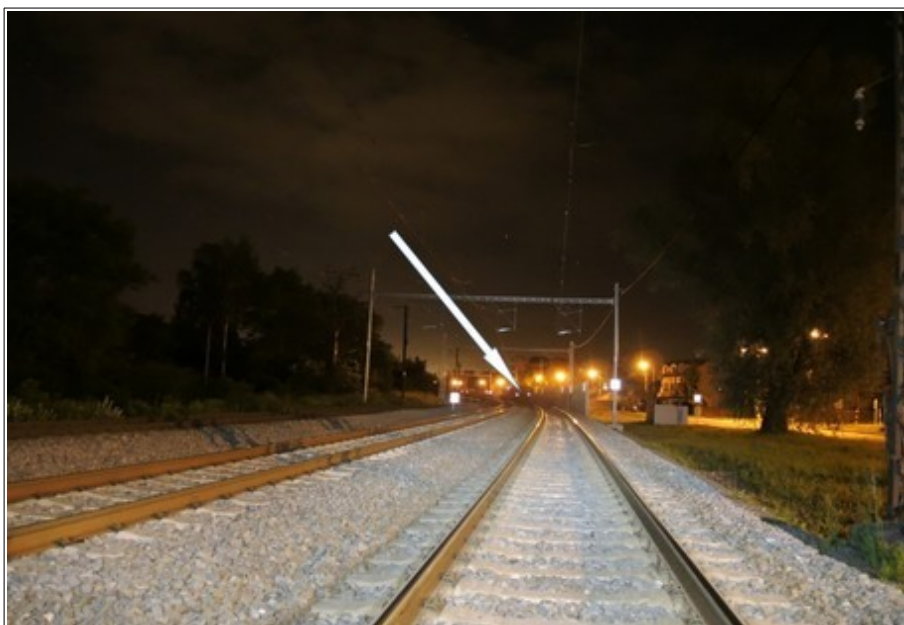
- 3) kdy návěst „Konec vlaku“ byla v provedení používaném dopravcem ČDC, a. s., pro vlaky vnitrostátní dopravy, tj. v provedení dvou obdélníkových, na kratší straně postavených plechových desek se sponou pro zasunutí do držáku koncovky DV, která je zezadu přinýtovaná k tělu desky koncovky, opatřených fólií s červenými a bílými trojúhelníky proti sobě z materiálu odrážejícího světlo, umístěnými ve stejné výši.

Obr. č. 6: Pohled na konec vlaku označený návěstí „Konec vlaku“ tvořenou dvěma koncovkami ve stejné výši používanými dopravcem ČDC, a. s. pro přeshraniční dopravu ze vzdálenosti 147,9 m bez použití dálkového reflektoru HDV.
