The Rail Safety Inspection Office

Accident and incident investigation report

Collision of the regional passenger train No. 7424 with an obstacle – the fallen trees
between Holýšov and Staňkov stations

Friday, 21st September 2018

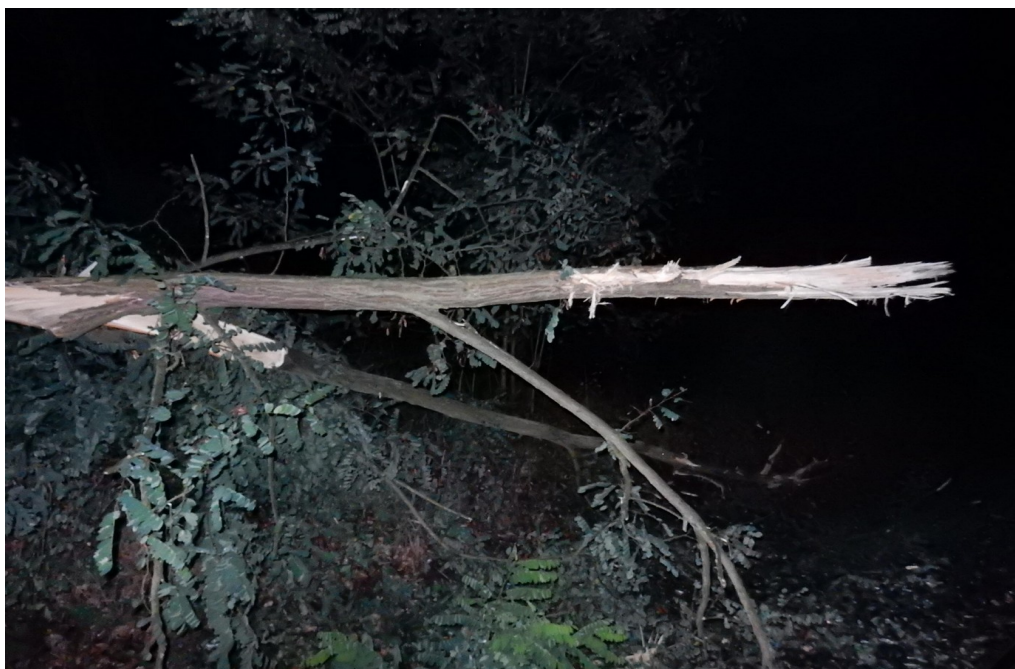
Obr. č. 1: Pohled na první zlomený strom v úrovni km 146,671

První spadlý strom (akát) rostl vlevo (ve směru jízdy vlaku Os 7424) v úrovni km 146,671. Strom se zlomil a spadl na traťovou kolej v km 146,658 (místo vzniku MU). Část stromu při srážce pronikla do žaluzií chlazení a do strojovny HDV. Strom rostl ve vzdálenosti 8,83 m od osy traťové koleje, měl obvod kmenu 90 cm, výšku 15 m. Vně i uvnitř byl kmen stromu zdravý.

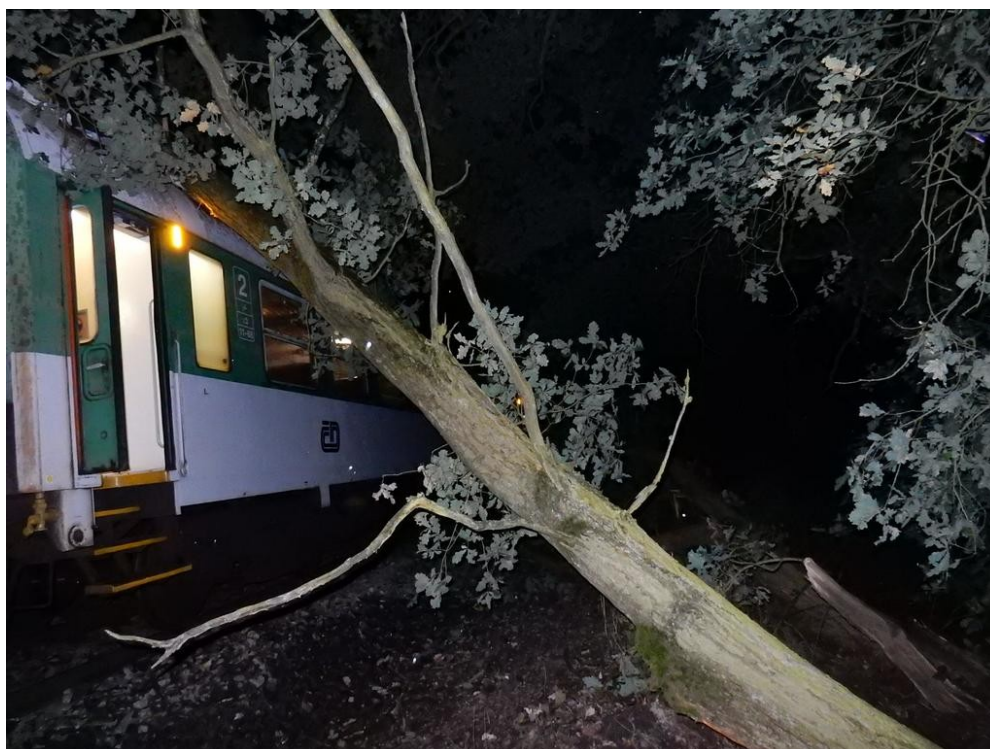
Obr. č. 3: Pohled na poslední spadlý strom zaklíněný na střeše posledního DV

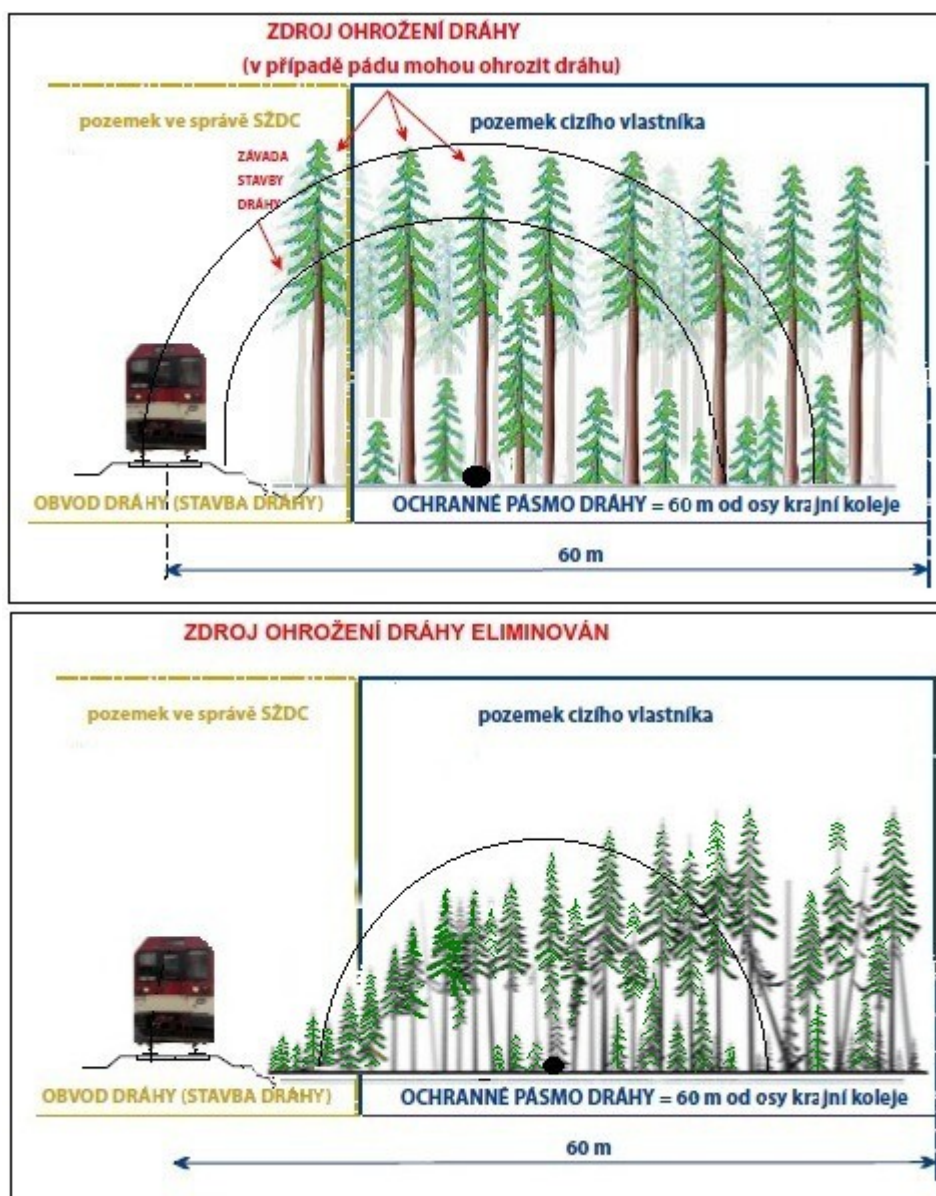
Obr. č. 4: Strom – možný zdroj ohrožení dráhy

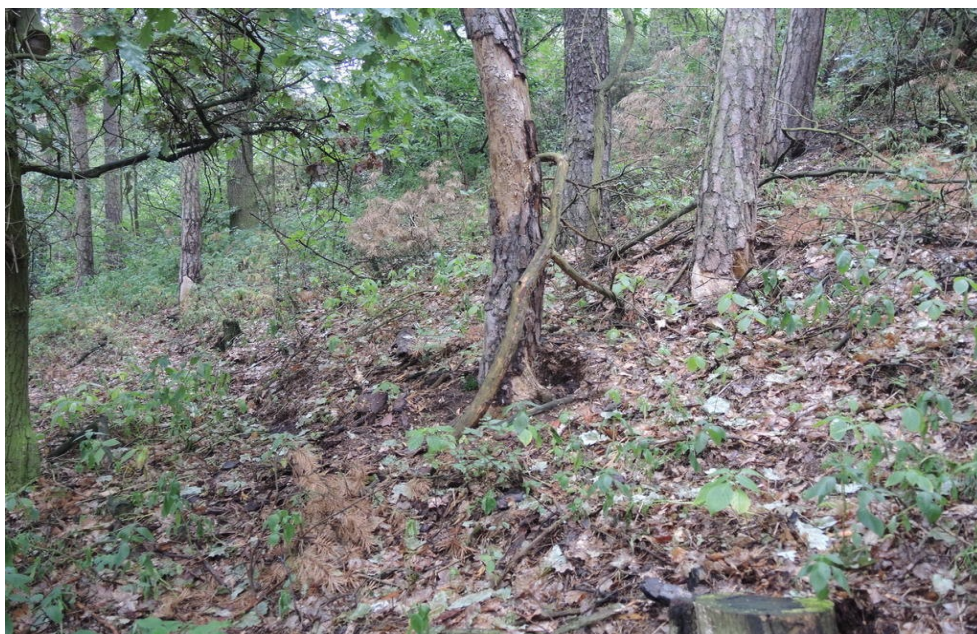
Dne 12. 7. 2019 byla zaměstnanci DI provedena opětovná prohlídka okolí místa vzniku této MU, zaměřená zejména na vzrostlý smíšený les, který roste na obou stranách traťové koleje, v traťovém úseku mezi žst. Holýšov a žst. Staňkov, od km 147,000 do km 146,300. Na místě byly zjištěny uřezané pahýly stromů spadlých při MU 21. 9. 2018. Žádné další známky po kácení jiných stromů nebyly zjištěny. Na obou stranách traťové koleje se i mimo výše uvedený kilometrický úsek nachází v dopadové vzdálenosti od trati větší množství vzrostlých uschlých stromů (borovic a smrků), které v případě jejich pádu mohou ohrozit bezpečné provozování drážní dopravy – viz obr. č. 5.

Obr. č. 5: Skupina uschlých stromů v dopadové vzdálenosti od traťové koleje

Drážní inspekce v návaznosti na zákonem č. 266/1994 Sb. svěřené pravomoci další bezpečnostní doporučení nevydává, nicméně považuje za nutné upozornit a doporučit provozovateli dráhy, Správě železniční dopravní cesty, s. o., úpravu svých technologických postupů obsažených v Metodickém pokynu pro údržbu vyšší zeleně tak, aby tyto byly jednoznačné z hlediska používané terminologie a v případech dřevin (stromů) rostoucích v ochranném pásmu dráhy na lesních pozemcích jiných vlastníků, včetně stanovení jednoznačných kritérií, podle kterých jsou stromy, resp. dřeviny bez ohledu na charakter a vlastníka pozemku označovány za zdroj ohrožení dráhy a jako takové určeny k odstranění.
