Závěrečná zpráva o výsledcích šetření mimořádné události

Srážka dvou tramvajových vlaků linky č. 17 mezi zastávkami
Palackého náměstí a Jiráskovo náměstí v Praze

Accident and incident investigation report

Collision of two trams No. 17 between Palackého náměstí and Jiráskovo
náměstí tram stops in Prague

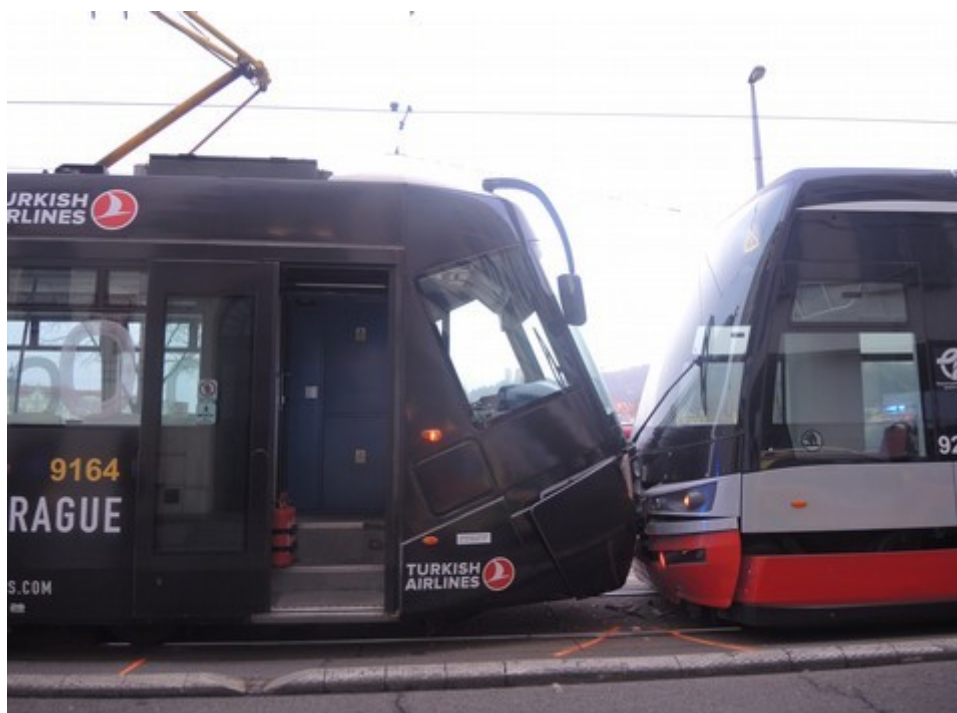
Obr. č. 1: Konečné postavení DV

Čelo tramvajového vlaku 17/29 se nacházelo zaražené do zadní části tramvajového vlaku 17/3, který stál před SSZ křižovatky Rašínovo nábřeží x Resslerova. Následkem srážky došlo k poškození předního čela, pluhu a spřáhla. V horní části bylo prasklé čelní sklo, ale k jeho vysypání nedošlo.

Čelo DV se nacházelo v začátku křižovatky u ohybu chodníku, těsně za vodorovnou dopravní značkou V5 (Příčná čára souvislá). Následkem srážky došlo k poškození zadního čela vozu a deformační zóny, dále došlo k poškození nárazníků a krytů. V horní části zadního čela bylo prasklé sklo, ale k jeho vysypání nedošlo. Stanoviště řidiče nebylo vlivem MU viditelně poškozeno, došlo pouze k poškození sedadla řidiče.

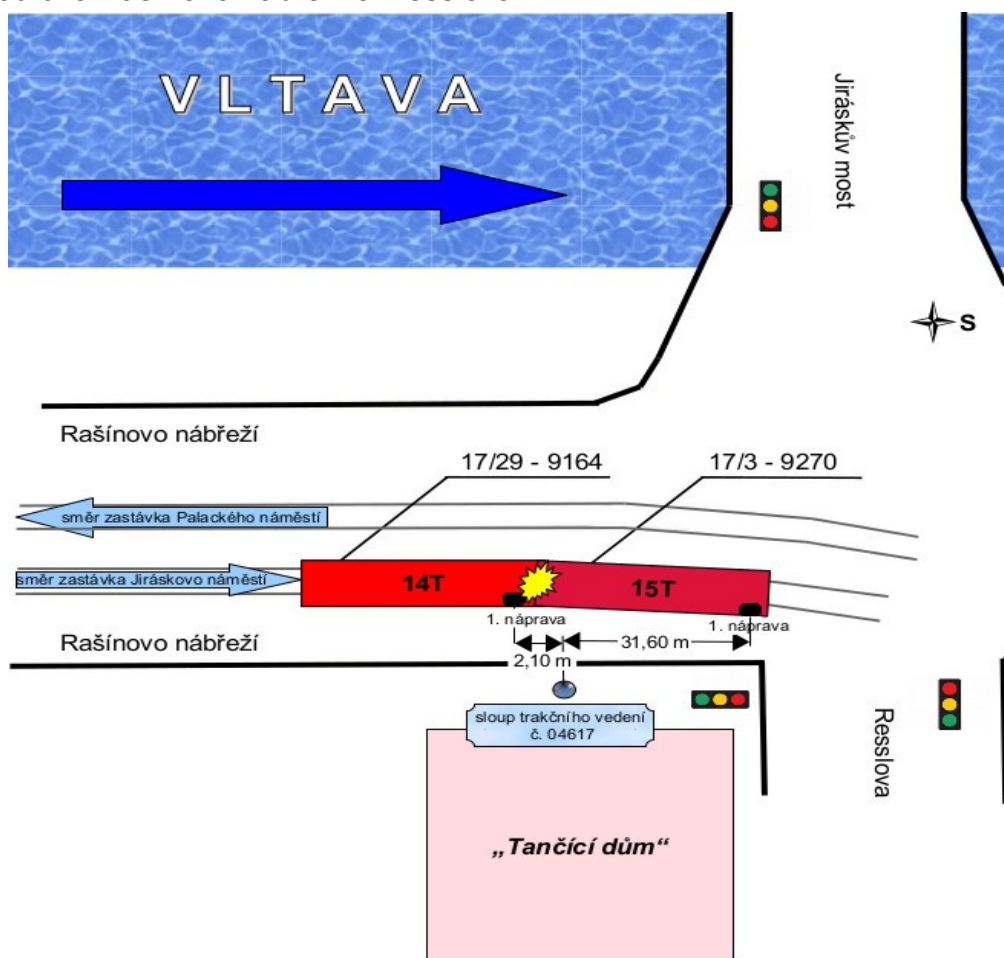
Obr. č. 2: Schéma místa vzniku MU

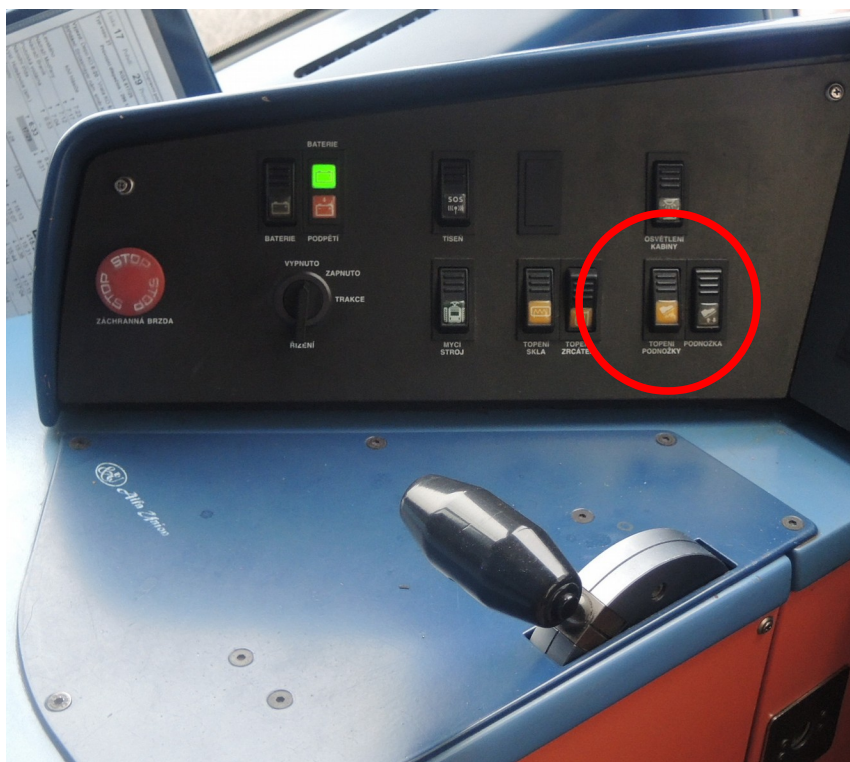
Následně podal tento řidič vysvětlení DPP, kde uvedl, že mezi zastávkami Palackého náměstí a Jiráskovo náměstí se na okamžik nevěnoval řízení tramvaje z důvodu hledání přepínače topení podnožky, který jinak běžně nepoužívá, a tím přehlédl před ním stojící tramvaj 15T, která zastavila z důvodu signálu „Stůj“ na SSZ. Jako příčinu vzniku MU řidič této tramvaje uvedl: „*vlastní nepozornost, nevěnování se řízení*“. Toto následné vysvětlení považuje DI za nevěrohodné, neboť přepínač topení podnožky se v tramvaji typu 14T nachází v bezprostřední blízkosti řadiče (jízdní páky), je dobře dostupný i viditelný (kontrastní provedení, umístěn na ploše nakloněné vůči řidiči) a jeho obsluha by neměla řidiče rozptýlit na 11 s. Pokud řidič hovoří o hledání přepínače, tj. nejistotě, kde se daný přepínač nachází, je nebezpečné provádět tuto činnost za jízdy. Takto dlouhé rozptýlení by mohlo svědčit o naprosté ztrátě povědomí o čase, rychlosti a poloze tramvajového vlaku v prostoru, jehož příčinou by neměla být u tak zkušeného řidiče vlastní nepozornost, ale toto rozptýlení lze naopak vysvětlit právě tzv. mikrospánkem, který řidič uvedl v podání vysvětlení pro DI.

Obr. č. 3: Umístění přepínače topení podnožky

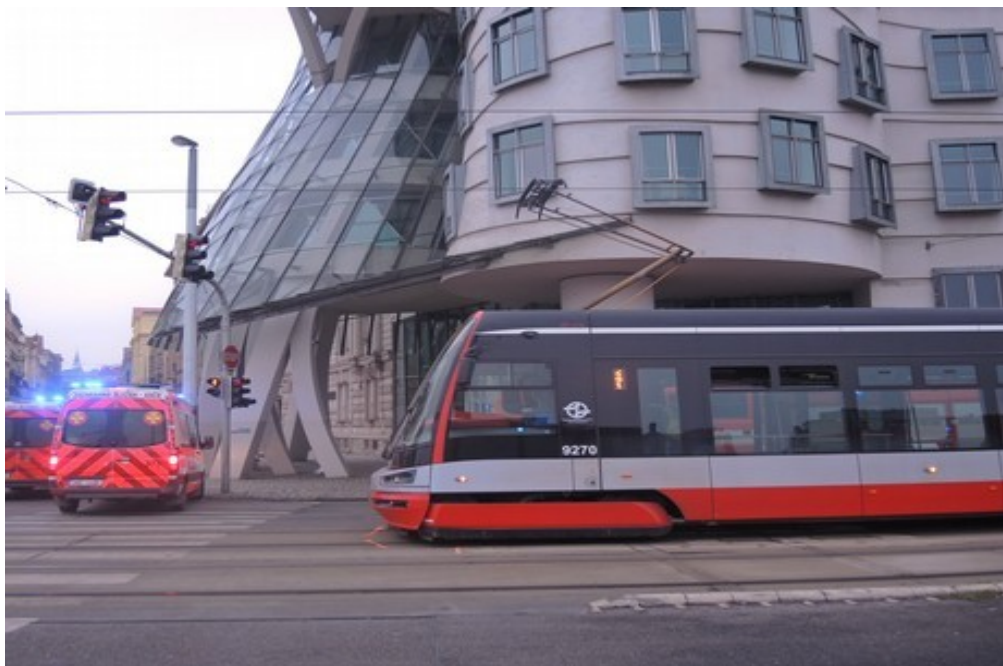
Obr. č. 4: Pohled na konečné postavení tramvaje 17/3

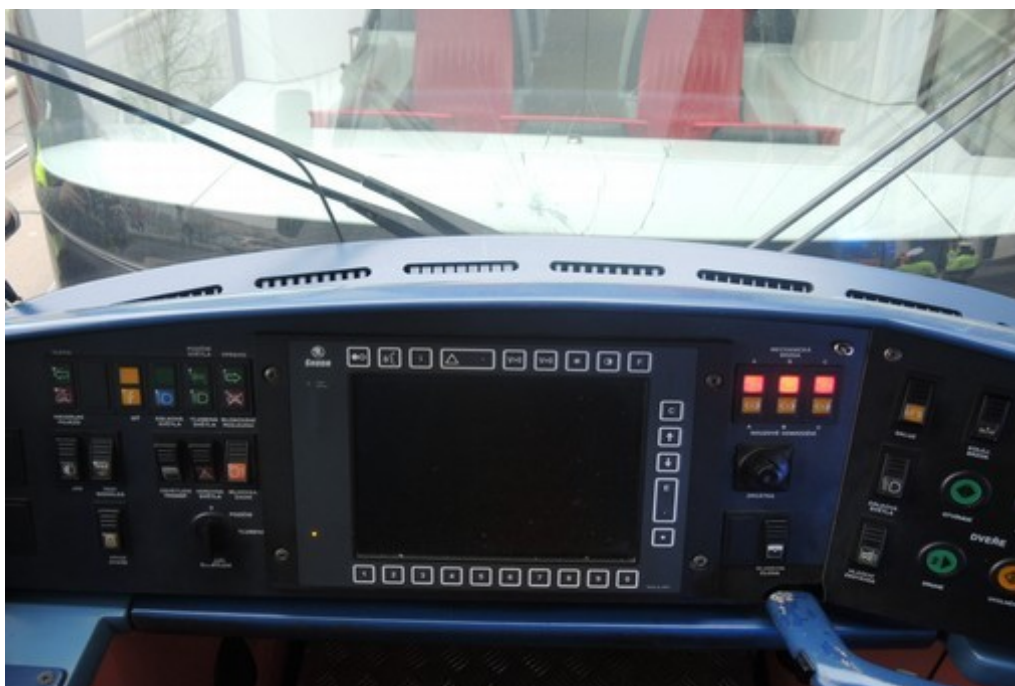
V interiéru byly poškozeny přechodové můstky a boční plastové ochranné měchy. Stanoviště řidiče nebylo vlivem MU viditelně poškozeno.

Na palubní desce DV svítla v levé části kontrolka zelené barvy „baterie“. V centrální části panelu svítily oranžové kontrolky „mechanická brzda“ u všech podvozků DV. Na panelu radiostanice nesvítla žádná indikace. Jízdní páka byla v poloze NB2, z čehož vyplývá, že nouzové brzdění bylo na maximální výkon, tj. všechny podvozky brzdily aktivně s maximálním účinkem, včetně kolejnicové brzdy.

Obr. č. 5: Pohled na stanoviště řidiče tramvaje 17/29
