The Rail Safety Inspection Office

Investigation Report of Railway Accident

Collision of a regional passenger train No. 7403 with a car at level crossing
No. P599 at Vejprnice station

Friday, 20th January 2017

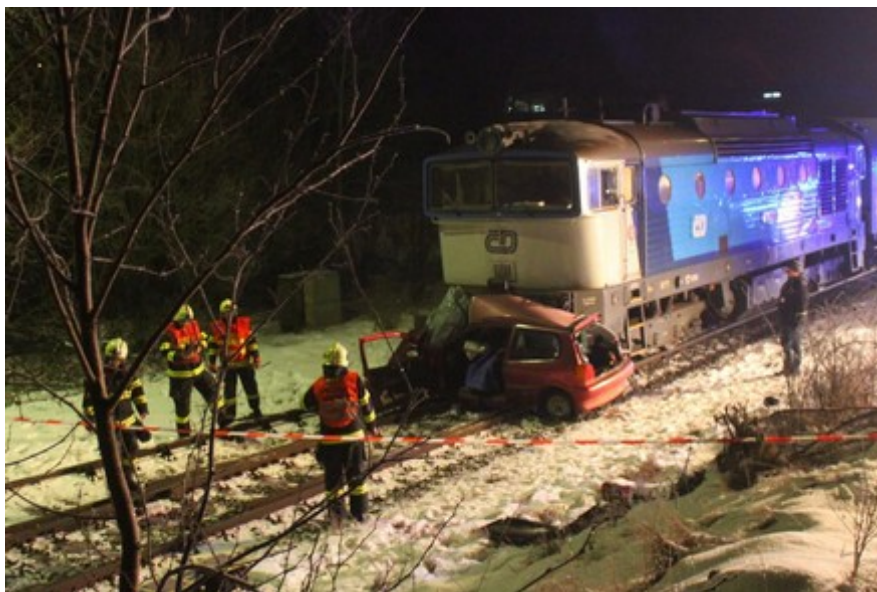
Popis události: střetnutí vlaku Os 7403 s osobním automobilem.

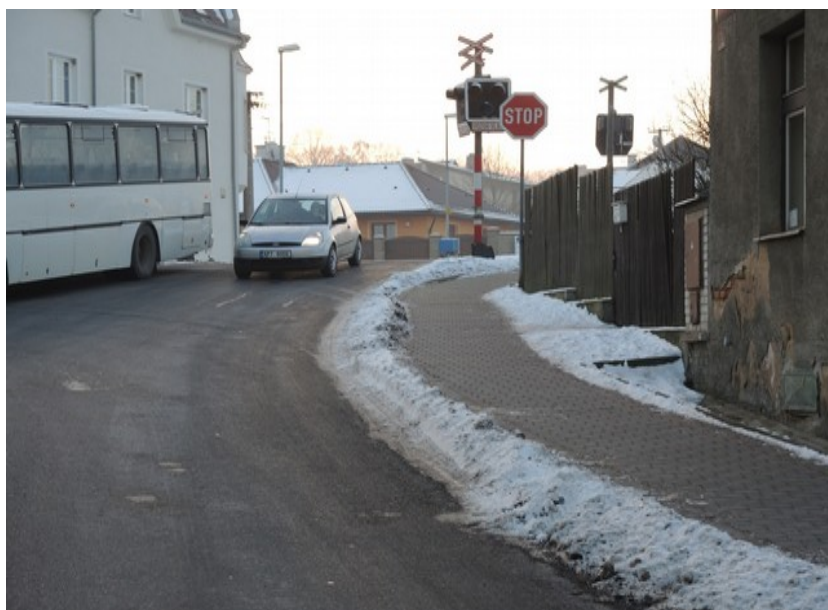
Železniční přejezd (dále též přejezd) P599 byl zabezpečený světelným přejezdovým zabezpečovacím zařízením bez závor, s pozitivním signálem (přerušovaným bílým světlem), se čtyřmi výstražníky, na kterých bylo umístěno šest světelných výstražníkových skříní. V době ohledání byly všechny výstražníky a světelné skříně výstražníků nepoškozené, nesvítila bílá ani červená světla (viz obr. č. 3), ani nebyla dáována zvuková výstraha. Asfaltový povrch vozovky pozemní komunikace vedoucí k ŽP byl v době vzniku mimořádné události vymrzlý, suchý (viz obr. č. 4).

Obr. č. 3: Pohled na výstražníky PZZ ve směru jízdy OA v době ohledání místa MU

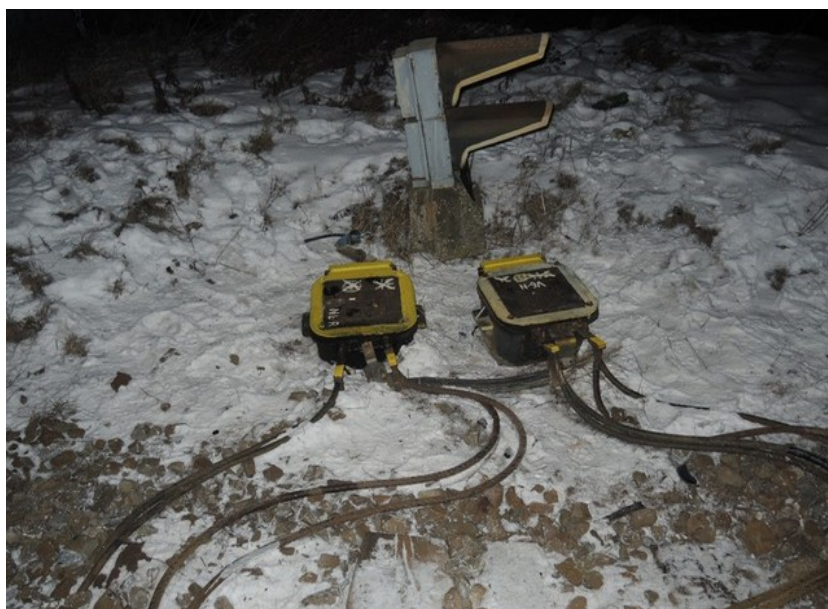
Ve vzdálenosti 50 m za přejezdem vlevo ve směru jízdy Os 7403 byly poškozeny napájecí kabely kolejových obvodů SZZ (viz obr. č. 5).

Obr. č. 5: Poškozené napájecí kabely kolejových obvodů

Podle rozboru archivu záznamového zařízení PZZ bylo zjištěno, že v době před vznikem MU došlo k aktivaci PZZ, tzn. k zahájení dávání výstrahy červenými střídavě přerušovanými světly spojené se zvukovou výstrahou. Výstraha byla dávaná po dobu 60 s. K zahájení dávání výstrahy došlo cca 22 s před vjezdem OA a vlaku Os 7403 na ŽP. Tento čas odpovídá stanovené hodnotě uvedené v závěrové tabulce přejezdu (22 s) a je v souladu s ustanovením normy ČSN 34 2650 ed. 2. Tato doba je dostatečná pro opuštění prostoru vozidlem, které vjelo na ŽP ještě před zahájením výstrahy. Protože vlak po srážce opustil prostor kolejového obvodu na přejezdu (čelo vlaku zastavilo 233 m za ŽP, délka vlaku byla 164 m), došlo po opuštění kolejového obvodu k ukončení dávání výstrahy. Z dat zaznamenaných záznamovým zařízením a z komisionální prohlídky PZZ je zřejmé, že PZZ v době vzniku MU bylo v bezporuchovém stavu a jeho činnost nebyla v příčinné souvislosti se vznikem MU. K poškození napájecích kabelů kolejového obvodu (viz ohledání místa MU) došlo po vzniku MU v důsledku tlačení OA vlakem po kolejovém loži.

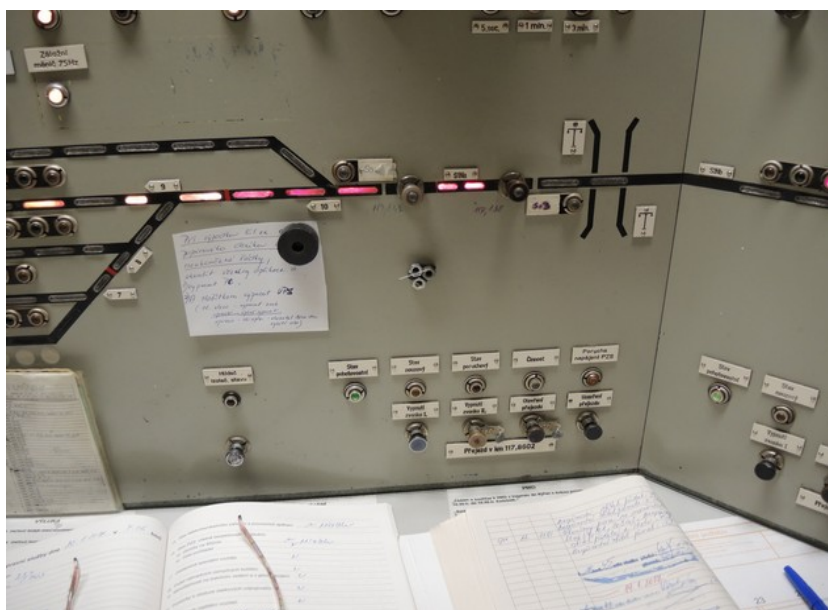
Ohledáním SZZ v žst. Vejprnice (reléové SZZ cestového systému) bylo zjištěno (viz obr. č. 7):

- na maketě vjezdového návěstidla S svítila červená kontrolní žárovka;
- průsvitky kolejového úseku S1Na a výhybky č. 10 indikovaly červeným světlem obsazení těchto úseků;
- průsvitky kolejového úseku výhybky č. 9 a 1. staniční koleje indikovaly bílým světlem závěr jízdní cesty pro vlak Os 7403;
- v souboru kontrolních indikací dotčeného přejezdu (v km 117,860) svítila zelená kontrolka pohotovostního stavu, ostatní kontrolky byly zhaslé. Plomby na šňůrce na ovládacích tlačítkách Otevření přejezdu a Vypnutí zvonku II byly nepoškozené;
- plomby na drátku ovládací skříně SZZ byly nepoškozené;
- stavy počítadel ovládacích prvků s evidencí obsluhy na ovládacím panelu souhlasily se stavy uvedenými v Knize předávky služby;
- v Záznamníku poruch SZZ a PZZ nebyl uveden žádný záznam o poruše.

Obr. č. 7: Panel SZZ v žst. Vejprnice

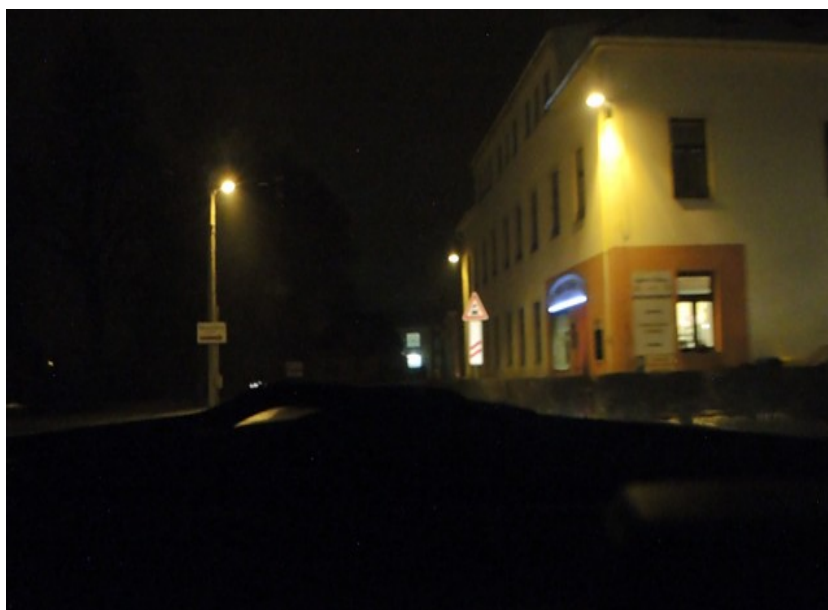
Ohledání místa MU bylo provedeno v denní době, ke vzniku MU však došlo v 5.33 h, kdy ještě byla noční doba. Z tohoto důvodu bylo dne 24. 1. 2017 provedeno další ohledání místa MU v čase shodném s časem vzniku MU (za stejných světelných podmínek). Zjišťována byla viditelnost svislých dopravních značek A 31b, A 31c „Návěstní desky“ a světelné výstrahy na světelných skříních výstražníků PZZ ve směru jízdy OA po Tylově ulici. Dopravní značky byly pro řidiče OA dostatečně viditelné, A 31b – (viz obr. č. 8), A 31c – (viz obr. č. 9). Světelná výstraha na obou světelných skříních výstražníků ve směru jízdy OA byla viditelná ze vzdálenosti 57 m (viz obr. č. 10).

Obr. č. 8: Viditelnost DZ A31b umístěné 165 m před ŽP

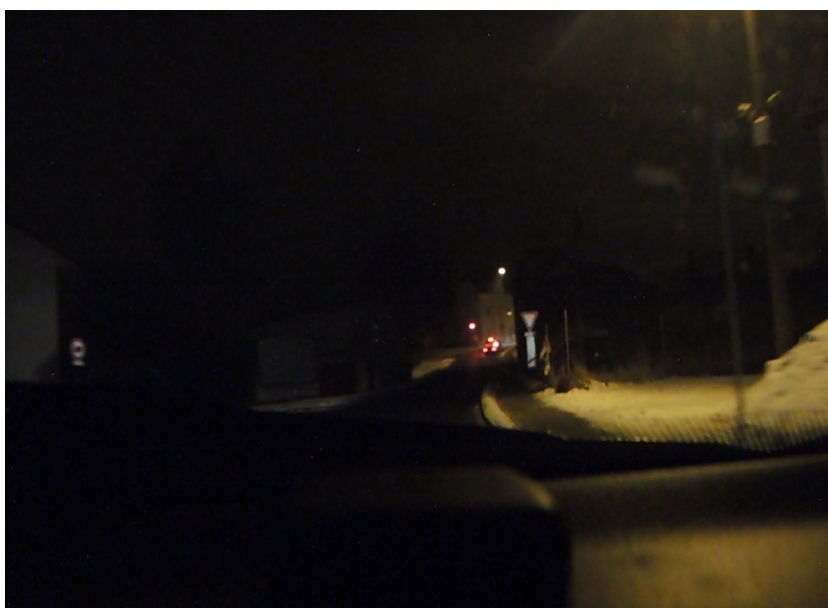
Obr. č. 9: Viditelnost DZ A31c umístěné 82 m před ŽP

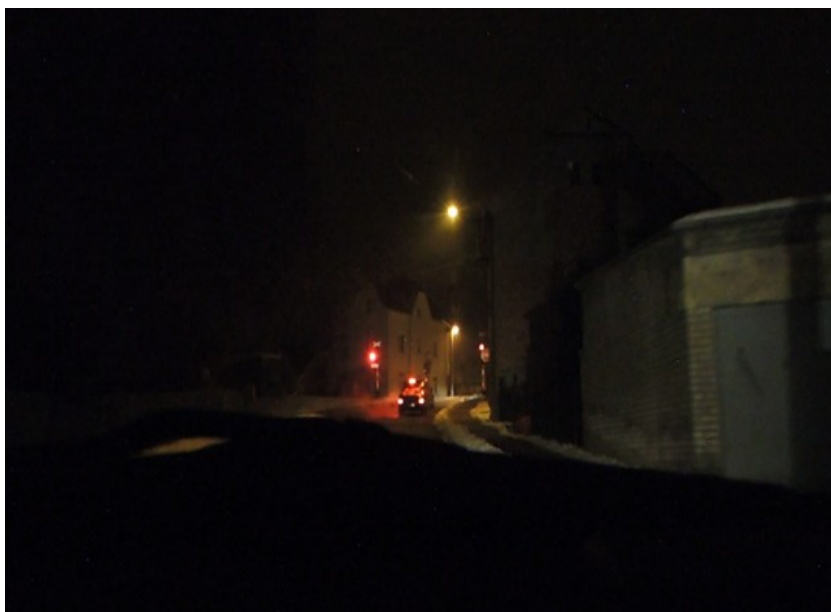
Obr. č. 10: Místo, ze kterého je vidět výstraha na obou výstražnicích ve vzdálenosti 57 m před ŽP
