The Rail Safety Inspection Office

Vykolejení vlaku Sv 560 na dráze železniční, celostátní, v železniční
stanici Praha hl. n.

Investigation Report of Railway Accident

Derailment of the set train No. 560 at Praha hl. n. station

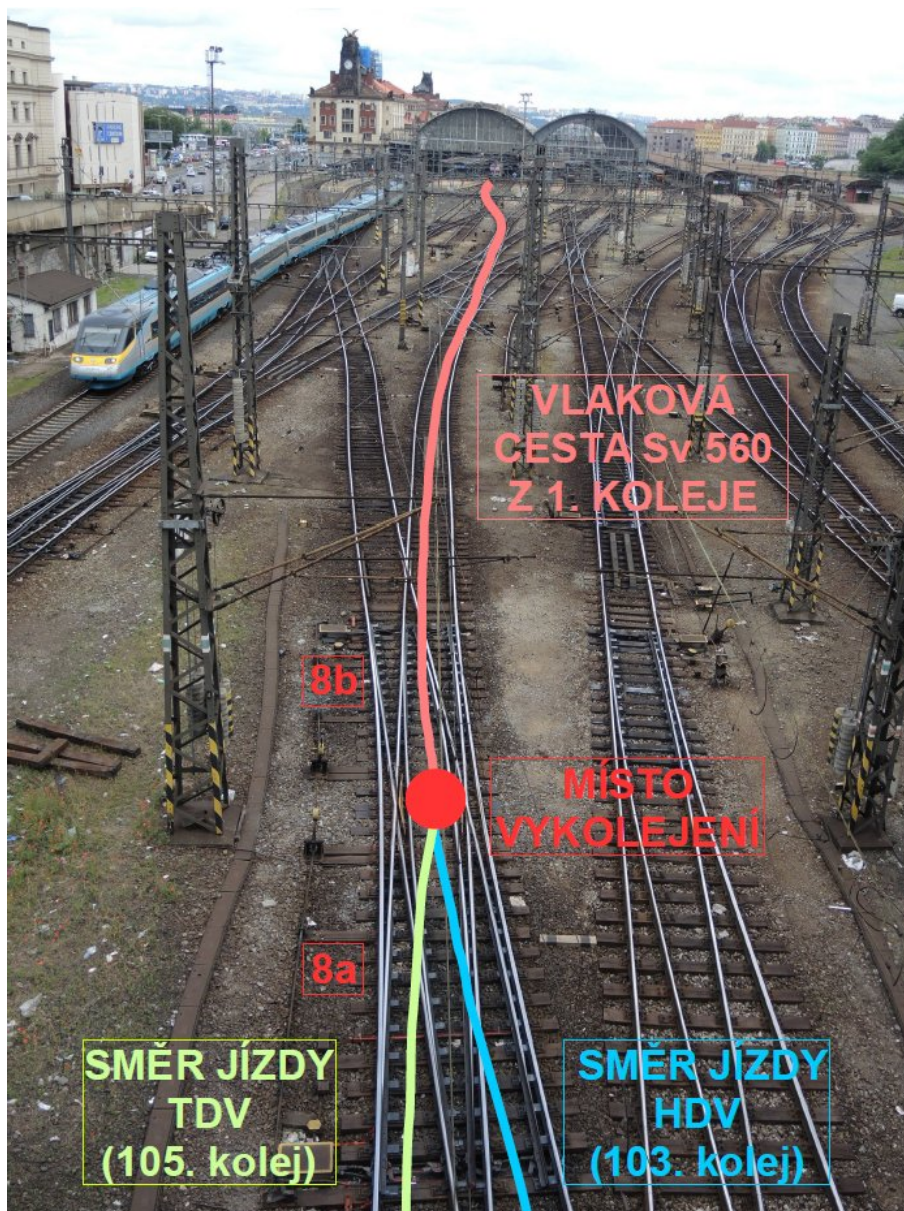
Obr. č. 2: Schéma místa MU.

Při ohledání místa MU byly zjištěny a zaznamenány následující údaje. HDV vlaku zastavilo v tunelu v km 185,325 na koleji č. 103. Za ním se nacházelo TDV č. 61 56 19-70 203-3, které bylo vykolejeno všemi čtyřmi nápravami mezi kolejemi č. 103 a 105. Druhé a následující TDV soupravy vlaku Sv 560 stála na jižním zhlaví stanice. Konec vlaku se nacházel v úrovni návěstidla Se 23 v km 185,550.

Po odtažení nevykolejené části vlaku Sv 560 byla jako místo vzniku MU určena na základě nalezených stop křižovatková výhybka č. 8a/b v km 185,423. Bod „0“ byl stanoven na hrotu pravé středové přídržnice výhybky č. 8a/b ve směru jízdy vlaku v km 185,424. Výhybka byla přestavena ve směru pro zamýšlenou jízdu vlaku Sv 560 na kolej č. 105. Na výhybce chyběla pravá středová přídržnice ve směru jízdy vlaku. Všechny čtyři podkladnice této přídržnice měly odlomenou část zvanou podkova. V místech, kde došlo k odlomení podkov, byly stopy svědčící o částečně čerstvém lomu. Středová přídržnice byla nalezena před tunelovým portálem v km 185,401, tj. 22 m od své původní polohy vpravo od koleje č. 105 ve směru jízdy vlaku. Na přídržnici chyběla jedna podkova. Na srdcovkové části výhybky protilehlé chybějící přídržnici byla stopa po naražení kola drážního vozidla. Dále byla na výhybce č. 8a/b naražená na hrotu poslední jednoduchá srdcovka ve směru jízdy vlaku. Od tohoto místa v km 185,405 byly viditelné stopy po vykolejení až do místa zastavení 1. TDV.

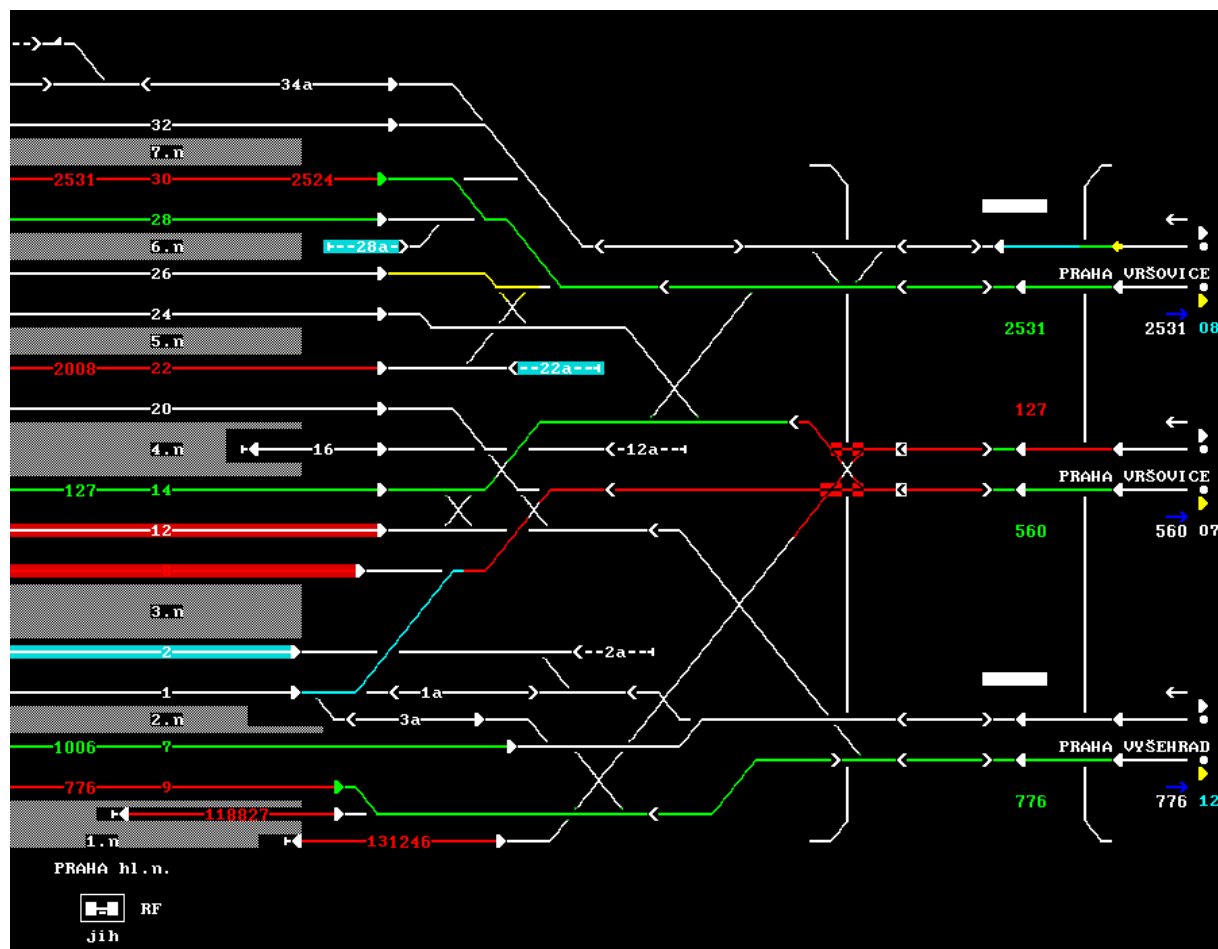
Obr. č. 3: MU v záznamu SZZ

- 11:08:16 h, ztráta kontroly koncové (plusové) polohy výměny 8a;
- 11:08:17 h, obsazen kolejový obvod V3-9 hnacím vozidlem vlaku Sv 560;
- 11:08:18 h, změněn návěstní znak cestového návěstidla Lc103 z návěsti dovolující jízdu na návěst „Stůj“;

- 11:08:20 h, ztráta kontroly koncové (plusové) polohy výměn 3/8b;
- 11:08:21 h, obsazen kolejový obvod 113LK hnacím vozidlem vlaku Sv 560;
- 11:08:22 h, ztráta kontroly koncové (plusové) polohy výměn 2/9.

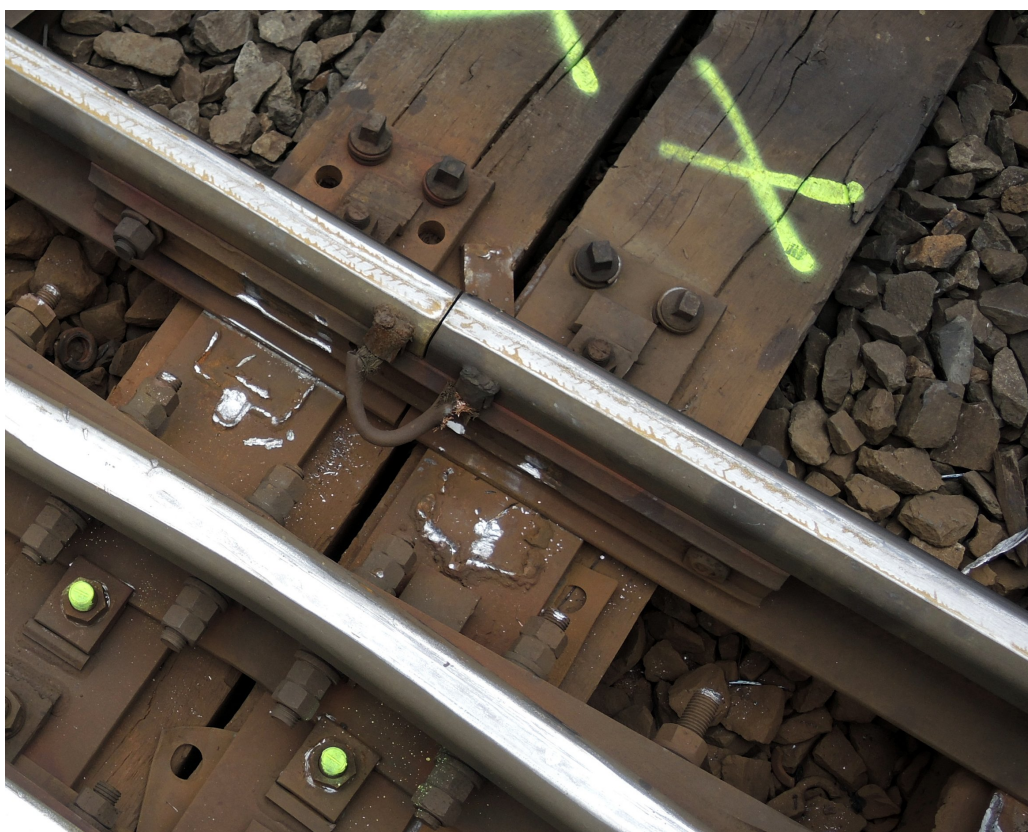
1. Zjistit provádění dodatečného vyvařování trhlin ve svarech:
Expertizou byly prokázány „*rozdíly v chemickém složení a mikrotvrdosti svarového kovu*“ na jednotlivých podkladnicích, což nasvědčuje tomu, že jednotlivé části podkladnice „*byly svařeny různými typy svařovacích elektrod, tedy patrně v různém časovém období, což naznačuje provedení dodatečného navařování.*“
2. Určit, zda vzniku lomu předcházely postupně šířící se trhliny:
„*Výrazné korozní napadení uvnitř trhlin dokazuje jejich přítomnost již v době před vznikem mimořádné události.*“
3. Komentovat možnosti odhalení trhlin ve svarech před vznikem lomu:
„*Bez důkladného očištění trhliny patrně pod vrstvou korozních zplodin a nánosu nečistot pouhým pohledem viditelné být nemusely. Samotná kvalita provedení*

svarových spojů (např. u podkladnice č. 3) však mohla případný výskyt vnitřních defektů minimálně naznačovat. Všechny tyto defekty jsou dle platných a běžně používaných norem pro hodnocení makrostruktury svarových spojů nepřijatelné. Vzhledem k pokročilému koroznímu napadení uvnitř defektů lze konstatovat, že byly přítomné již před vznikem mimořádné události.“

„Funkčnost a únosnost svarů byla jednoznačně nepříznivě ovlivněna výskytem nepřijatelných defektů typu trhlin, neprůvarů, studených spojů či vrubů v kořeni.“

Obr. č. 4: Svary na podkladnicích zajištěných pro expertizu.

Dle tvrzení výrobce výhybky vyplývajícího z jemu dostupných informací „došlo k neodborně provedeným pracím při výměně dvojité srdcovky křížovatkové výhybky, při které muselo dojít k obroušení a znovu přivaření podkov u stávajících podkladnic, případně ke svaření dodaných nastehovaných podkladnic ve formě náhradního dílu.“ Neodborná práce spočívala zejména: „ve velice nekvalitně provedených svarech, které vykazovaly častý výskyt defektů, jako jsou trhliny, neprůvary, studené spoje, či vruby v kořeni.“

- vytvoření technologických postupů pro kontrolu, posouzení závažnosti závad a způsob opravy prasklin svarů podkov a základen podkladnic;
- zavedení povinnosti provozovatele dráhy evidovat veškeré svářečské práce na všech součástech železničního svršku.

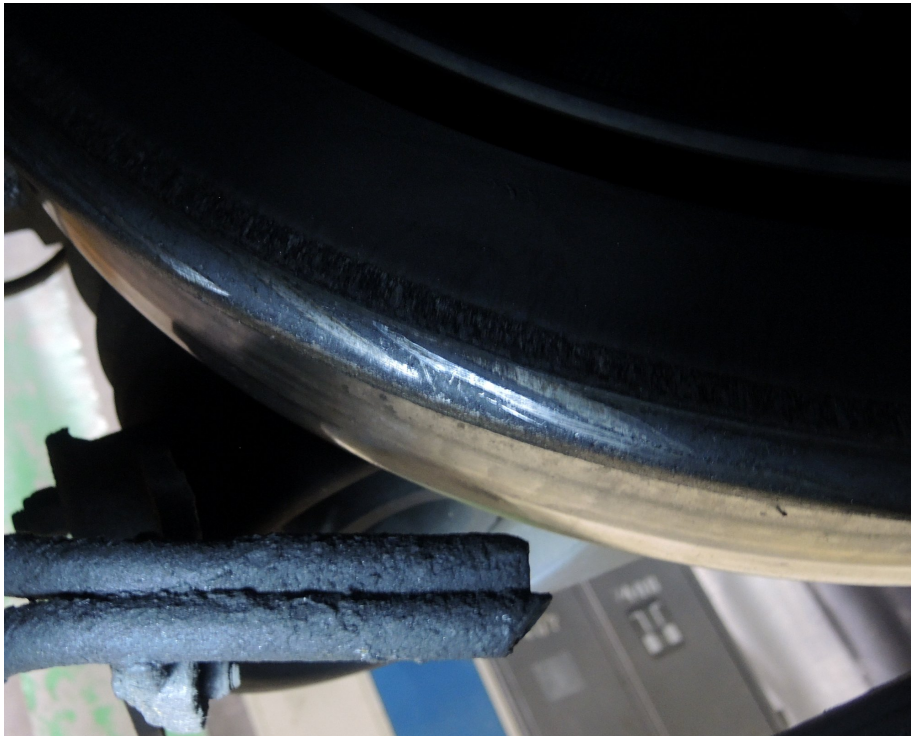
této jednotce bylo provedeno ohledání a měření dvojkolí. Měřením dvojkolí nebyly zjištěny žádné nedostatky. Ohledáním jednotky byly na pravých kolech ve směru jízdy vlaku Sv 874 zaznamenány stopy po naražení. Vzhledem k další jízdě vozidel vlaku Sv 874 před kontrolní prohlídkou není možné původ naražení jednoznačně dokázat, ale je pravděpodobné, že tento otěr vznikl na křižovatkové výhybce č. 8a/b.

Obr. č. 6: Jeden z otěrů na kole soupravy vlaku Sv 874 Zdroj: Dražní inspekce

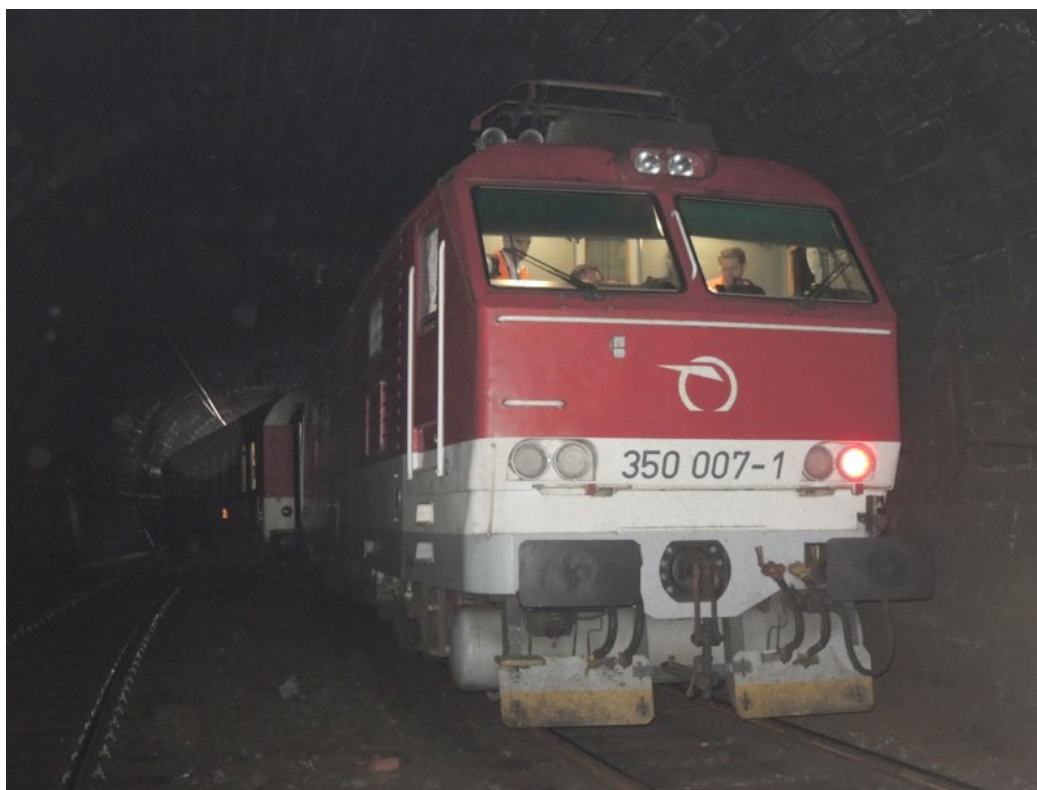
Obr. č. 7: Místo zastavení čela vlaku Sv 560

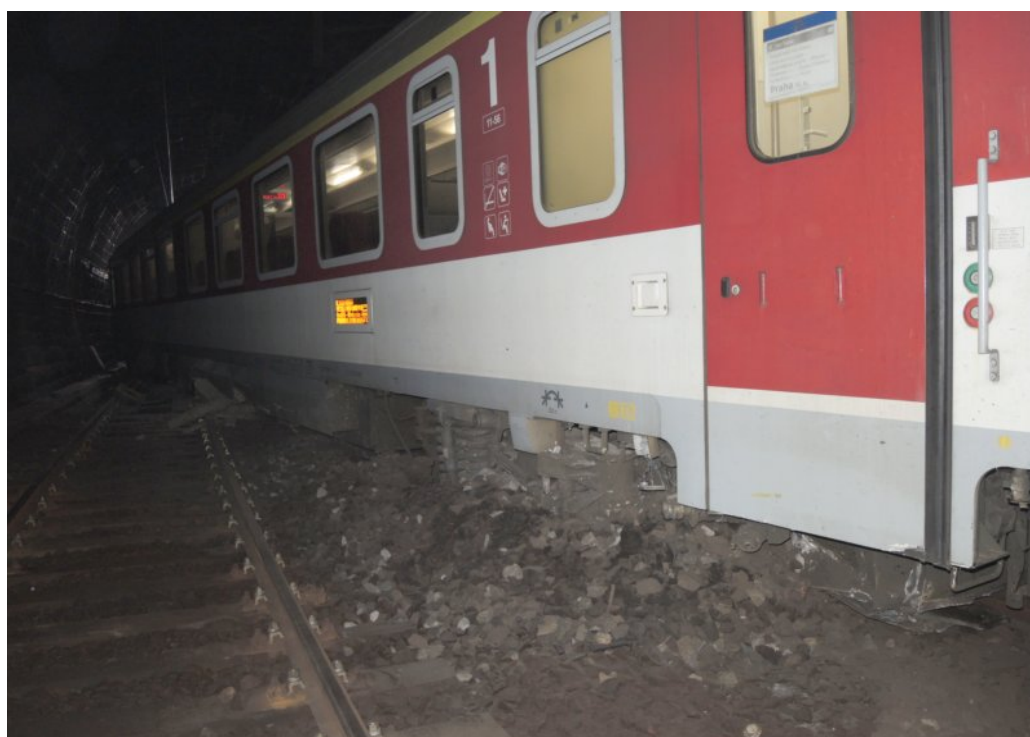
Vůz první třídy (TDV č. 61 56 19-70 203-3) měl poškozena zařízení instalovaná na spodku vozu, oba podvozky, všechny nárazníky a rohovou část skříně.

S ohledem na postavení jazyků křižovatkové výhybky č. 8a/b pro jízdu přímým směrem, tedy na kolej č. 105 a současně odstraněním uvolněné přídržnice z prostoru křižovatkové výhybky, došlo k jízdě všech ostatních drážních vozidel soupravového vlaku Sv 560 (počínaje 2. TDV) na tuto kolej. Vykolejené první TDV soupravy bylo vlivem jízdy HDV vlaku nesprávně na kolej č. 103 následně staženo do prostoru mezi koleje č. 103 a 105. Toto TDV bylo následně vlečeno ve vykolejeném stavu do okamžiku zastavení

Obr. č. 8: Vykolejené první TDV vlaku

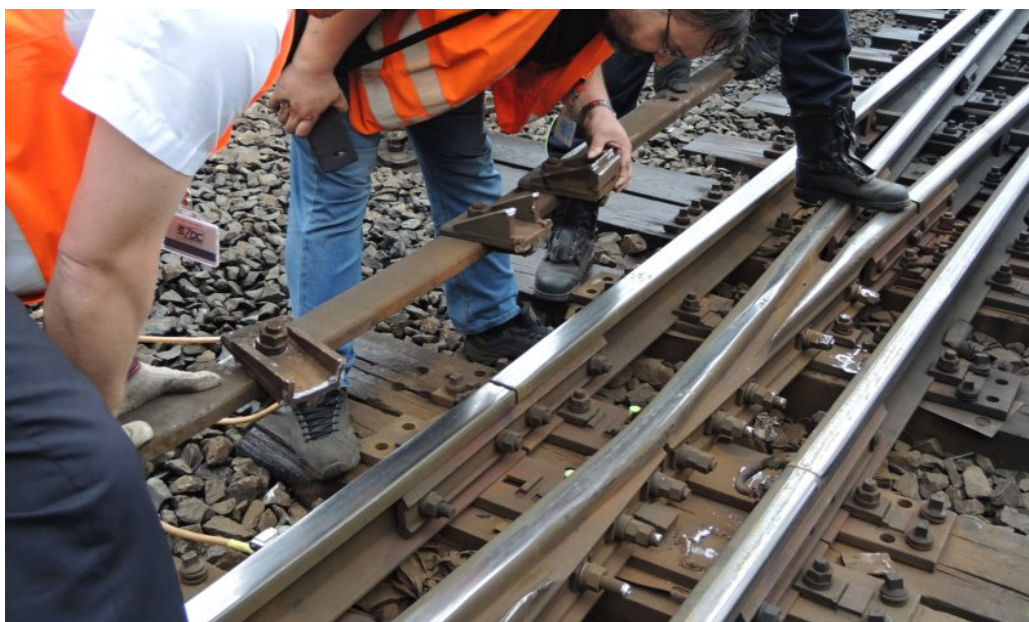
- jízda vlaku Sv 560 přes křižovatkovou výhybku č. 8a/b s podkladnicí přídržnice dvojité srdcovky v nevyhovujícím technickém stavu.

- neodborné provedení svarů součástí podkladnic dvojité srdcovky křižovatkové výhybky č. 8a/b.

Obr. č. 9: Přídržnice výhybky č. 8a/b u místa odkud byla vymrštěna. Zdroj: Dražní inspekce

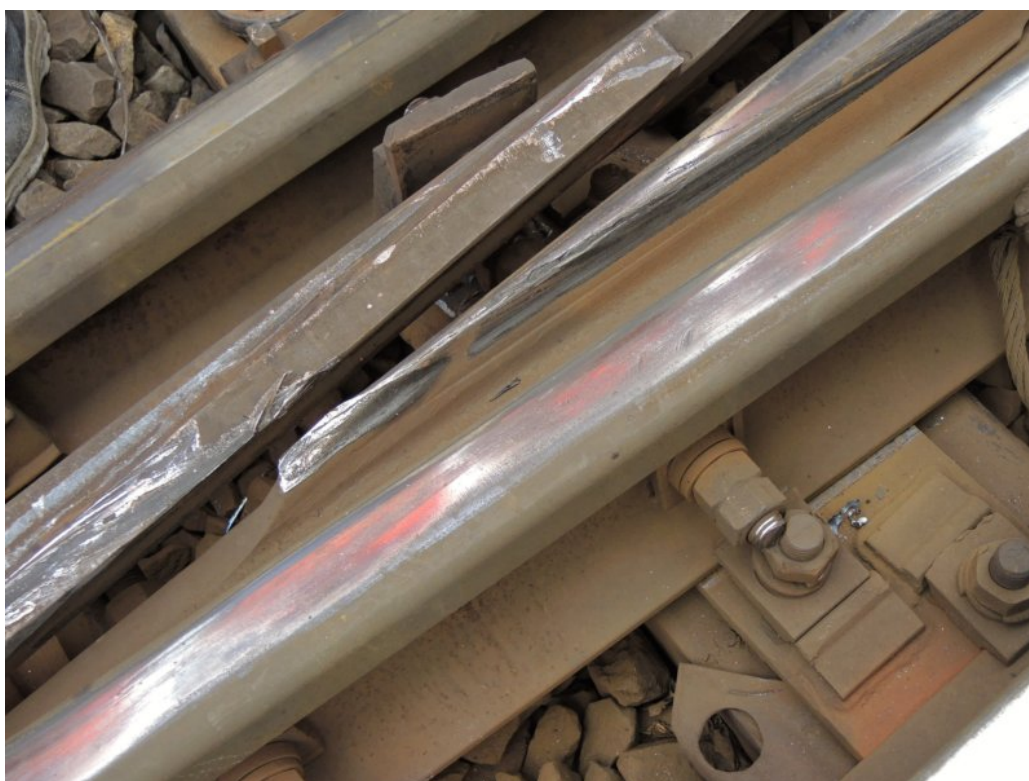
Po vložení přídržnice na její původní místo bylo zjištěno, že stopy na vrchní části přídržnice navazují na stopy nalezené v srdcovkové části křižovatkové výhybky č. 8a/b. Na vrchní části přídržnice bylo nalezeno celkem osm stop značících její pojíždění drážními vozidly. Byl učiněn závěr, že při MU došlo k vykolejení nejen TDV č. 61 56 19-70 203-3, ale také HDV č. 350.007-1 (dále též HDV vlaku), které jízdou přes uvolněnou přídržnici opět nakolejilo a pokračovalo v jízdě, avšak v odbočném směru na kolej č. 103.

Obr. č. 10: Přídržnice dodatečně vložená ve výhybce 8a/b.
