The Rail Safety Inspection Office

Investigation Report of Railway Accident

Derailment of 2 rolling stocks of a freight train No. 62800 between
Dobronín and Jihlava stations

č. j.: 6-1660/2016/DI

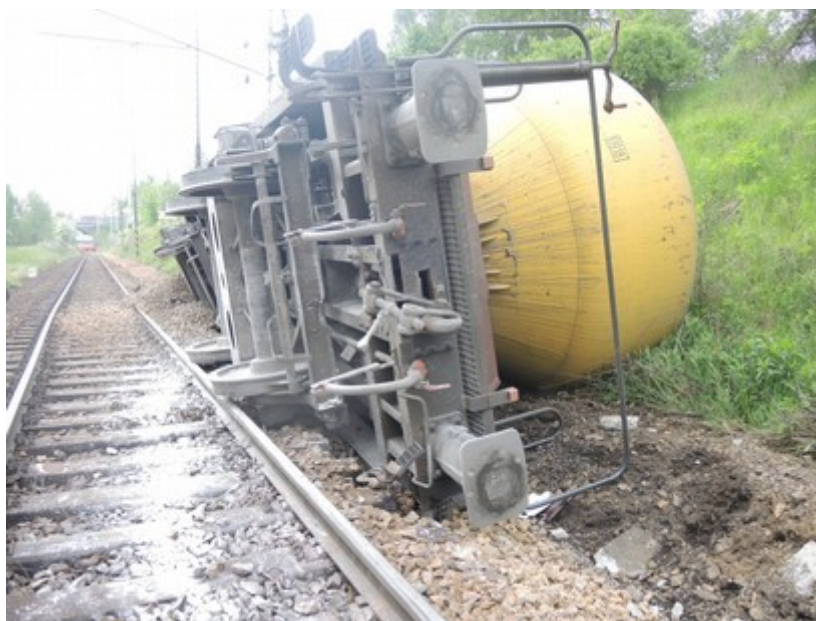
Obr. č. 1: Pohled na převrácené TDV

Dne 26. 5. 2016 v 6.35 h za jízdy vlaku Pn 62800 mezi žst. Dobronín a žst. Jihlava došlo v km 201,433 k vykolení posledního TDV první a druhou nápravou předního podvozku vpravo, jeho následné jízdě ve vykolejeném stavu s poškozením železničního svršku až do km 199,639, kde na výhybce č. 49 došlo k převrácení TDV na pravý bok. Následkem toho došlo k odvěšení od předcházejícího TDV a k vykolejení zadní nápravy

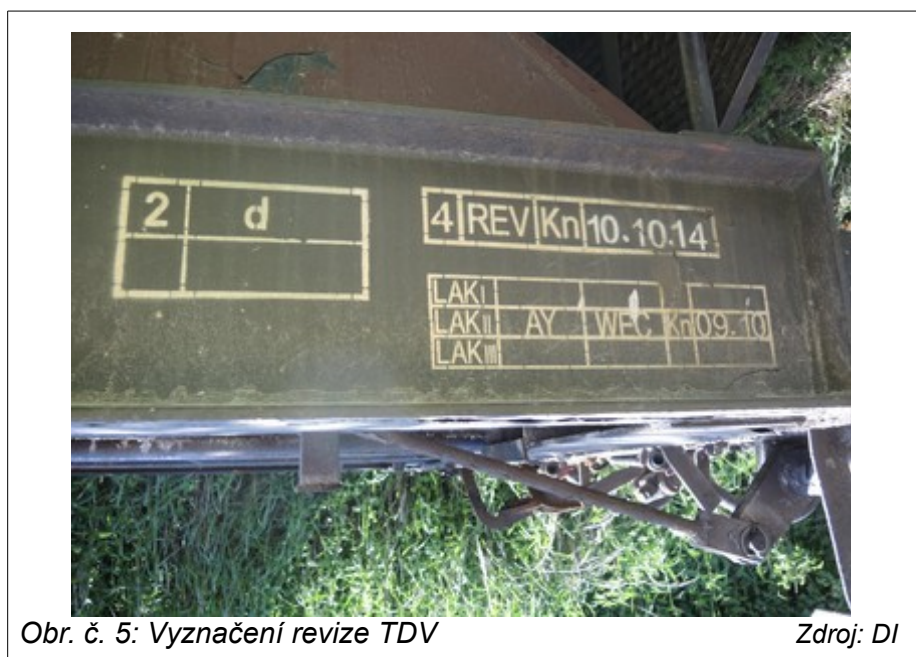
Komisionální prohlídka vykolejeného DV byla provedena dne 7. 6. 2016 na místě MU a v OKV Jihlava za účasti dopravce, držitele drážního vozidla a DI. S ohledem na nemožnost jeho nakolejení standardním způsobem a na základě souhlasu držitele byly od rámu odděleny tlakové nádoby a oba podvozky z dvojkolí. V době konání komisionální prohlídky byly v místě vzniku MU deponovány části DV, oba podvozky a 4 dvojkolí. Bylo přeměřeno dvojkolí č. 3 a dvojkolí č. 4 zavázaných v podvozku „b“. Za účelem orientačního zjištění stavu maziva byla provedena demontáž víka pravého kola dvojkolí č. 3. Byl zjištěn bezzávadový stav maziva ložiska a zajištění upevňovacích šroubů bylo v souladu s předepsanými postupy. Byl odebrán vzorek maziva k provedení expertízy.

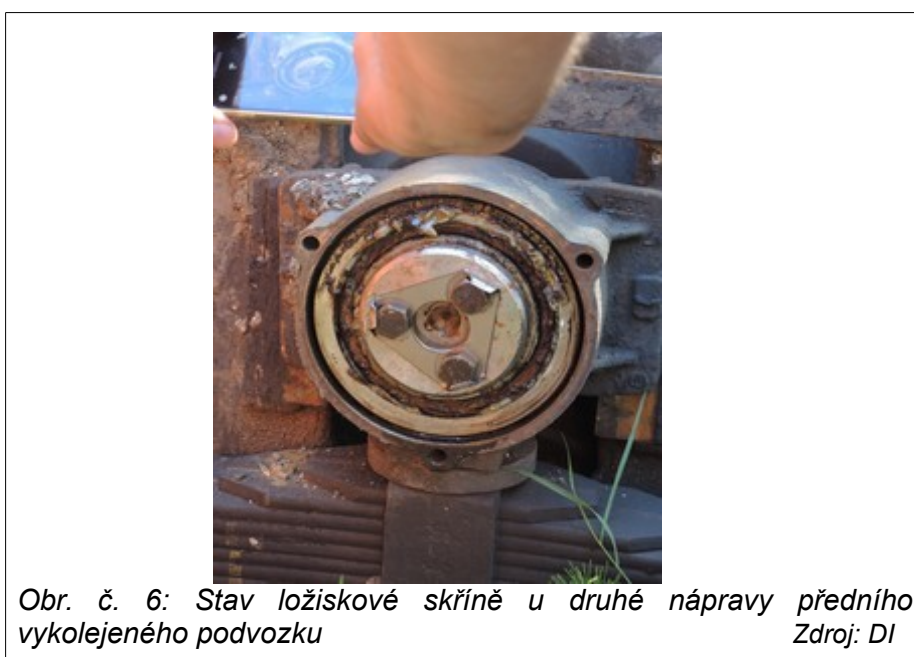
Dále byla provedena demontáž víka ložiskové skříně, která byla nalezena v km 201,397. Bylo zjištěno, že ve zbytku poškozené části ložiskové skříně jsou zřetelné zbytky zadního ložiska (klec, válečky). Přední ložisko bylo z části zachováno včetně válečků a klece. Klec byla vytavena pouze v prostoru působení ukroucené nápravy. Komisionální prohlídka dospěla k závěru, že nejdříve došlo k destrukci zadního ložiska, poté došlo k poškození předního ložiska a následně k ukroucení čepu dvojkolí a ke ztrátě celého tělesa ložiskové skříně, které zapříčinilo vykolejení podvozku. Ložisková skříň typu 59V byla na místě MU zajištěna.

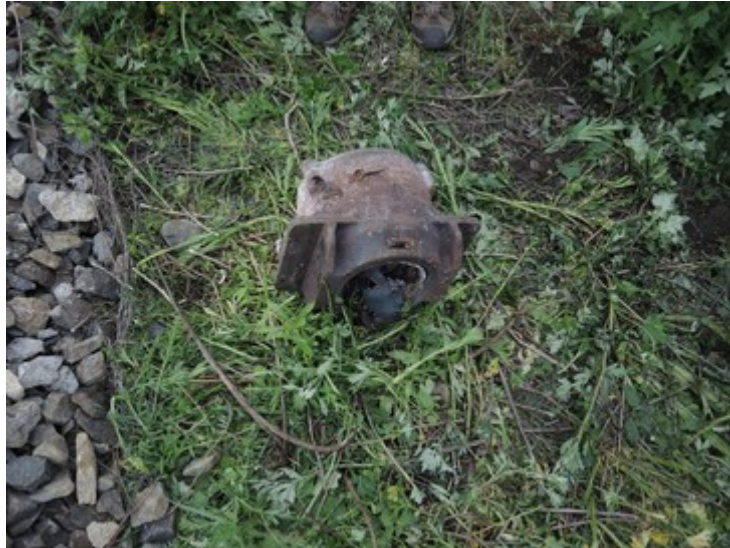
Obr. č. 7: Ložiskový domek první nápravy předního podvozku TDV řady Uacs č. 84 54 930 7158-1
Zdroj: DI

- na základě provedených analýz lze vyloučit odlamování hlaviček nýtů způsobené zkřehnutím materiálu nýtů;
- jako nejpravděpodobnější příčinu havárie lze označit nedostatečné mazání a případnou korozi v oběžné dráze, a to vzhledem k většímu rozsahu poškození ložiska PLC 410-13 a ke stáří vnějšího kroužku (do roku 1975);

- i při pravidelném domazávání nápravové skříně je ložisko PLC 410-13 hůře mazáno a vzhledem k roku výroby (do roku 1975) se dá předpokládat koroze způsobená kondenzací vzdušné vlhkosti;

- zvýšená provozní teplota pak urychluje degradační procesy v mazivu, a to má za následek, že se začínají válečky přibírat na čelech, kde je kluzné tření, a tím dochází k zablokování ložiska a k protažení čepu;

- za značného vývinu tepla (1000 °C) dochází k destrukci a roztavení klece a následnému upadnutí ložiskové skříně. Tento proces je velmi rychlý a ujetou vzdálenost je možné odhadnout v desítkách metrů.

1. Přijetí vlastního opatření vůči všem příslušným subjektům, které zajistí, že:
 - při odstávce drážních vozidel, která je delší jak 6 měsíců, bude provedena vždy nová revize ložisek;

- životnost označených nápravových valivých ložisek bude omezena na max. 40 let a neoznačená ložiska se budou rovnou vyřazovat a nepoužívat.
2. Projednat s držiteli tažených drážních vozidel, vstrojení těchto tažených drážních vozidel, zejména pak těch, jež jsou určeny k přepravě osob a nebezpečných věcí, pneumatickým detektorem vykolejení.

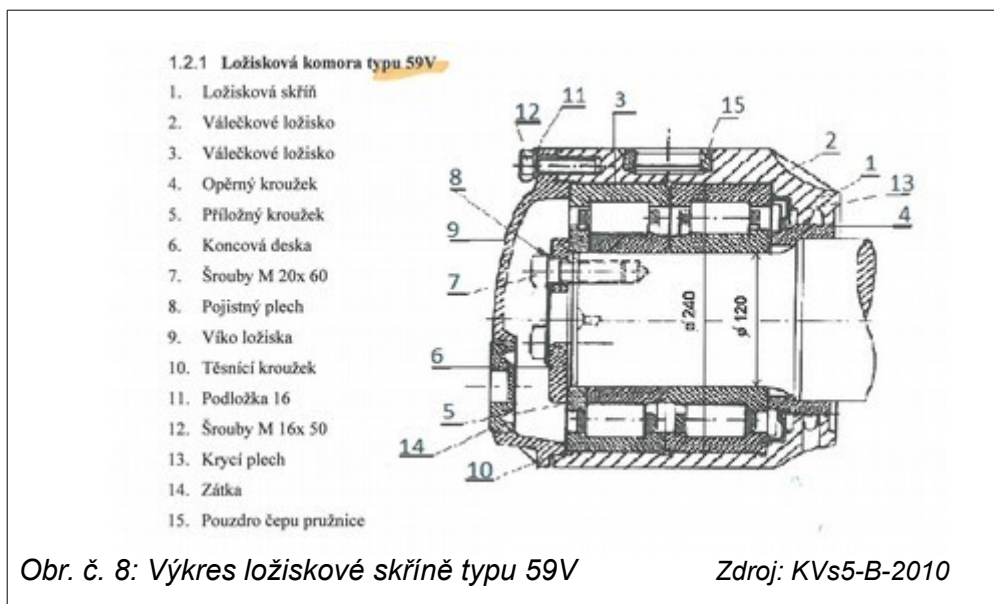
V rámci odborného posudku byla také provedena expertiza maziva s cílem zjistit, zda mazivo obsažené v ložisku je shodné s mazivem, které je předepsané v interní normě ČDC KVs5-B-2010. Do ložiskových skříní typu 59V je používáno plastické mazivo LV 2 EPS, které je určeno zejména k mazání valivých ložisek pracujících při zvýšených tlacích a vysokém dynamickém namáhání. Vzorek maziva byl odebrán z ložiska z prvního podvozku vpravo z vykolejeného DV Uacs č. 84 54 930 7158-1 a byl porovnán z nepoužitým vzorkem předepsaného maziva. Z porovnání vyplývá, že jde jednoznačně o maziva na bázi litného mýdla a oleje na bázi PAO nebo hydrokraku se stejnou aditivací. Minimální odlišnosti jsou v intenzitě pásů oleje a zpevňovadla, což lze přisuzovat používání jednoho ze vzorků. Na základě této expertizy DI konstatuje, že bylo použito předepsané mazivo.

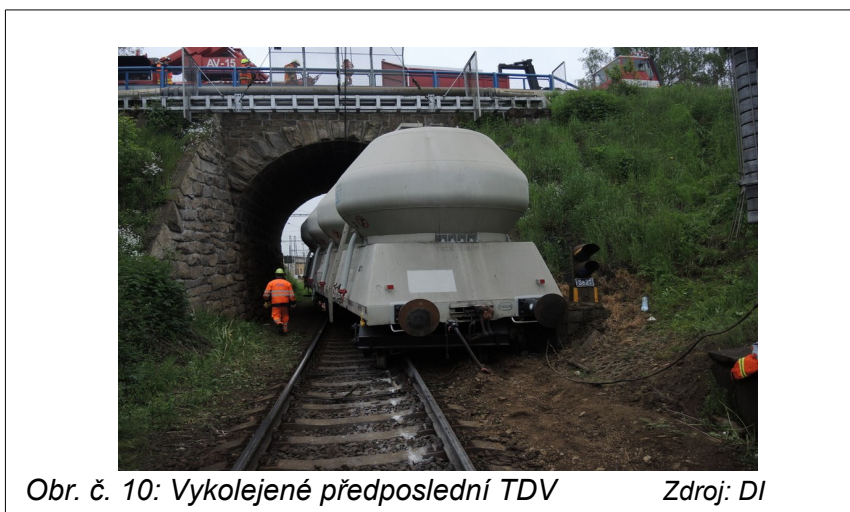
TDV vykolejilo podvozkem „b“ vpravo ve směru jízdy. Při komisionální prohlídce byly vyvázány podvozky a byla provedena komplexní prohlídka TDV. Nebylo zjištěno nic, co by nasvědčovalo o přímé souvislosti technického stavu TDV se vznikem MU.

Obr. č. 10: Vykolejené předposlední TDV

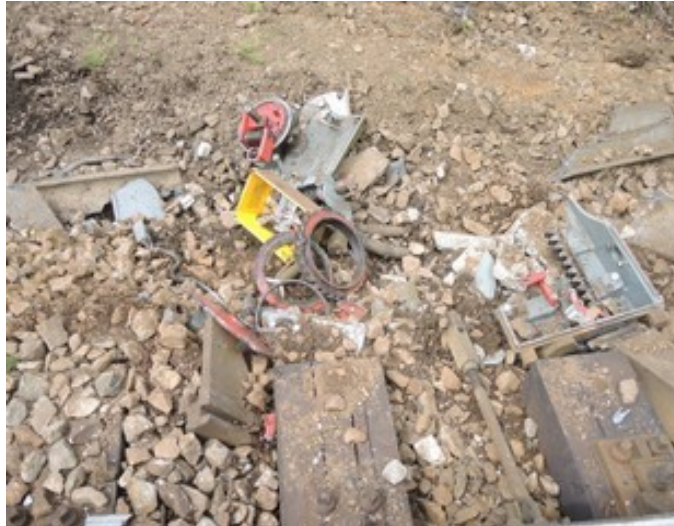
Ve vykolejeném stavu poslední TDV ujelo dráhu 1 794 m. Bylo poškozeno 3 400 betonových pražců a cca 33 vyhybkových pražců různých délek. Došlo k prasknutí opornice včetně levého jazyka na výhybce č. 49. Podvozkem TDV byla také narušena kabelová trasa v délce 11 m EOv a osvětlovacích stožárů. Pádem vykolejeného TDV pak byla zničena kabelová trasa v délce 32 m, poškozen byl elektromotorický přestavník EP 631.1L vyhybky č. 49 včetně kontrolních pravítek, ohrádky přestavníku, základové desky, kabelového a čelistového závěru vyhybky, zničena přípevňovací kloubová souprava, stykové transformátory, vyhybková sada elektrického ohřevu a další příslušenství.

Obr. č. 11: Pohled na trosky přestavníku a výhybky č. 49

Celková škoda na poškozené infrastruktuře, způsobená jízdou vykolejených TDV při uvedených MU, dosahuje za dobu cca 6,5 roku částky 185 602 608 Kč. Těmto jízdám by bylo možné zabránit a snížit tak vzniklé škody při použití detektoru vykolejení, což je pneumatické zařízení reagující na prudká vertikální zrychlení vozu, kdy při překročení nastavené mezní hodnoty zrychlení (rázu vzniklého při vykolejení) je otevřen kohout záchranné brzdy a aktivováno nouzové brzdění. Kromě spojení s hlavním potrubím nepotřebuje tento přístroj jiné napájení. Zařízení se dá instalovat na všechny typy DV s průběžnou vzduchovou brzdou a je homologované podle UIC 541-08.

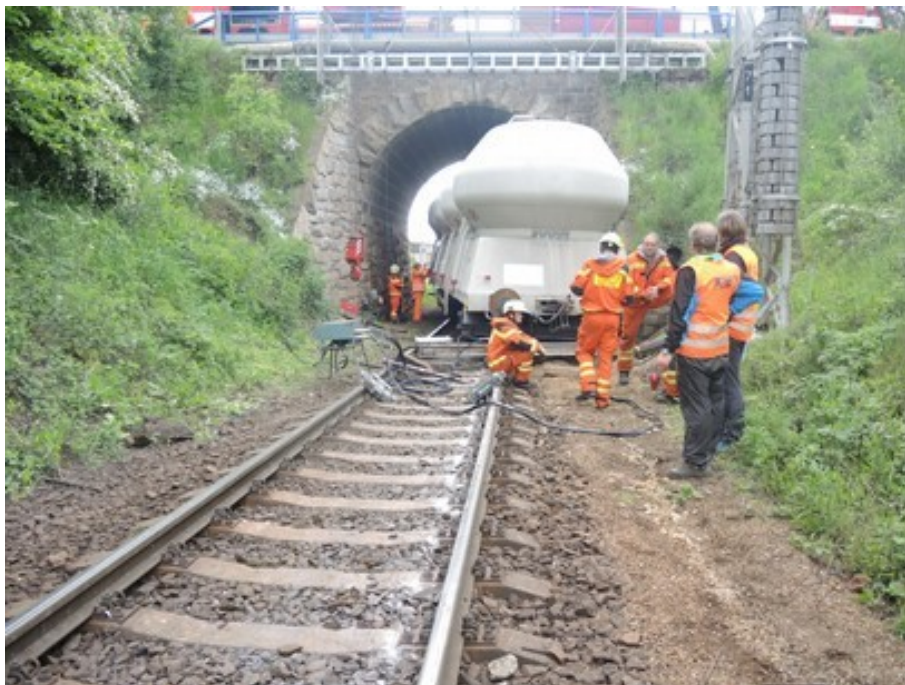
Obr. č. 12: Pohled na vykolejené předposlední TDV

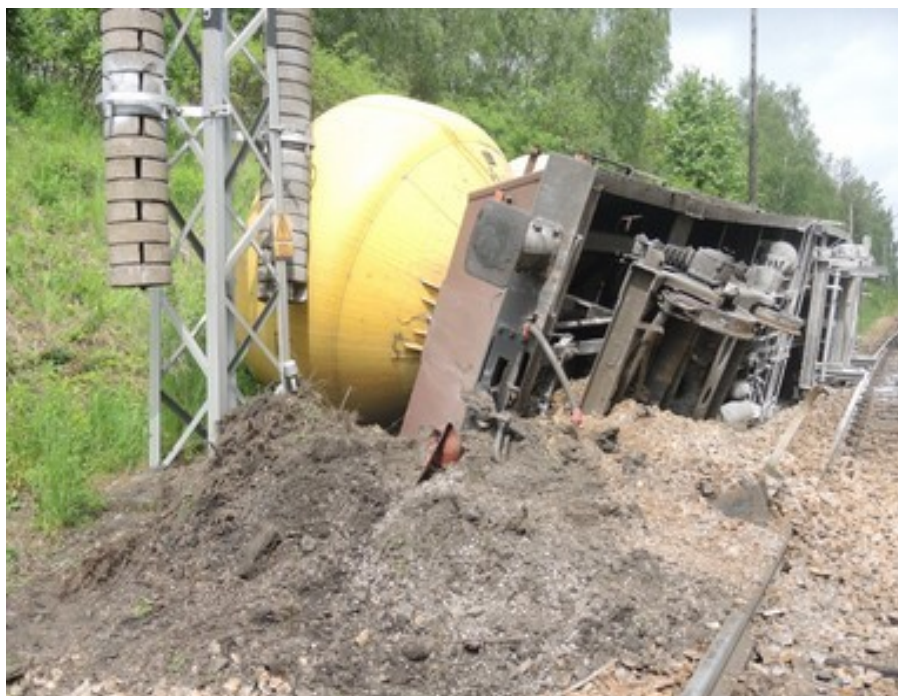
Obr. č. 13: Pohled na vykolejené TDV

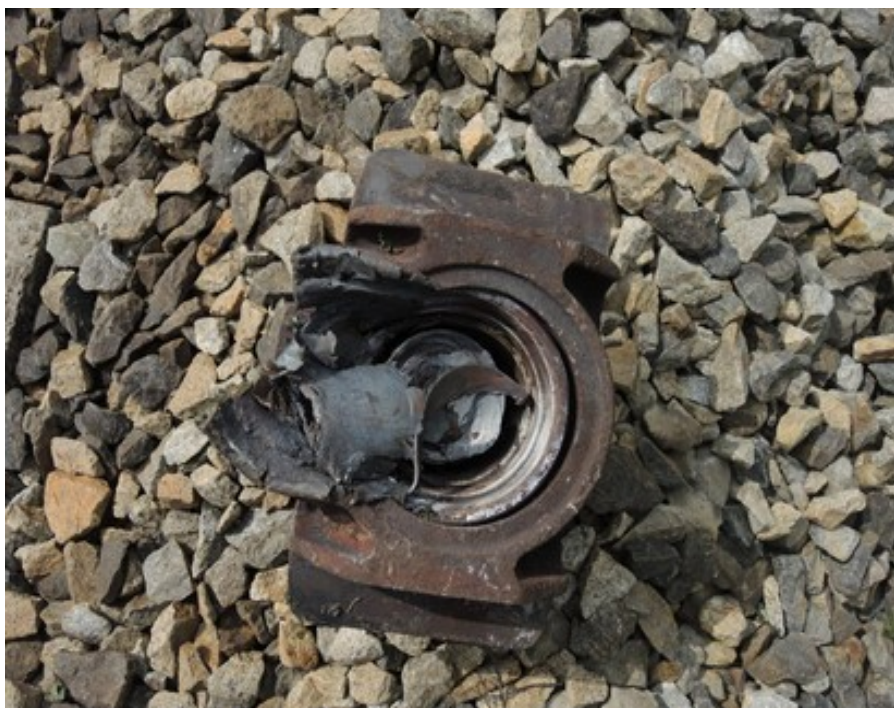
Technická závada na nápravovém ložisku první nápravy předního podvozku vpravo nákladního TDV řady Uacs č. 84 54 930 7158-1 – zablokování ložiska, byla dle zjištění DI v přímé souvislosti se vznikem MU. Tato závada byla důsledkem vyšších odporů valení způsobených nedostatkem maziva nebo jeho stářím, případně korozním poškozením ložiska, které se vzhledem k roku výroby dá předpokládat. Rok výroby vnitřního ložiska PLC 410-13 je dle označení určen do roku 1975.

Obr. č. 15: Ložisková skříň – ukroucený čep
